## Besigtigelsesrapport for 61V3-III-541a (Ø28a), Qassiarsuk

### Besigtigelsens forhistorie

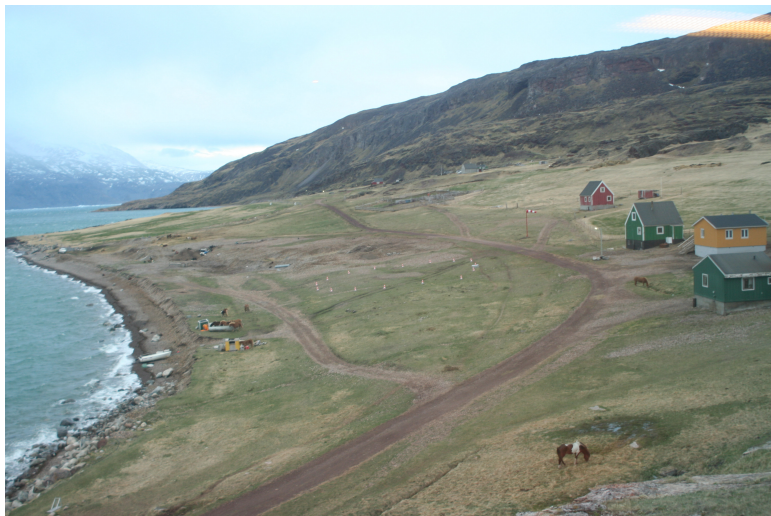
*Ruingruppen set fra nord. Heliporten ses i billedets midte markeret med rød- og hvidstribede kegler.*

Heliporten ligger placeret midt imellem ruinerne uden at berøre nogen af disse. Der er inden for det afmærkede område ikke fundet spor af ruiner, ligesom selve landingsplatformen ikke berører fortidsminder. Dog kan det næppe undgås, at de i forvejen udsatte ruiner op mod den vestlige vej vil lide yderligere overlast som følge af bilkørsel til og fra heliporten.
