Nanortalik Museum  
FELTRAPPORT

## Nordboruinerne på Ikigaat / Herjolfsnæs

Digital opmåling og fotodokumentation

Digital opmåling af de norrøne ruiner på Herjolfsnæs  
med henblik på formidling og kystsikring

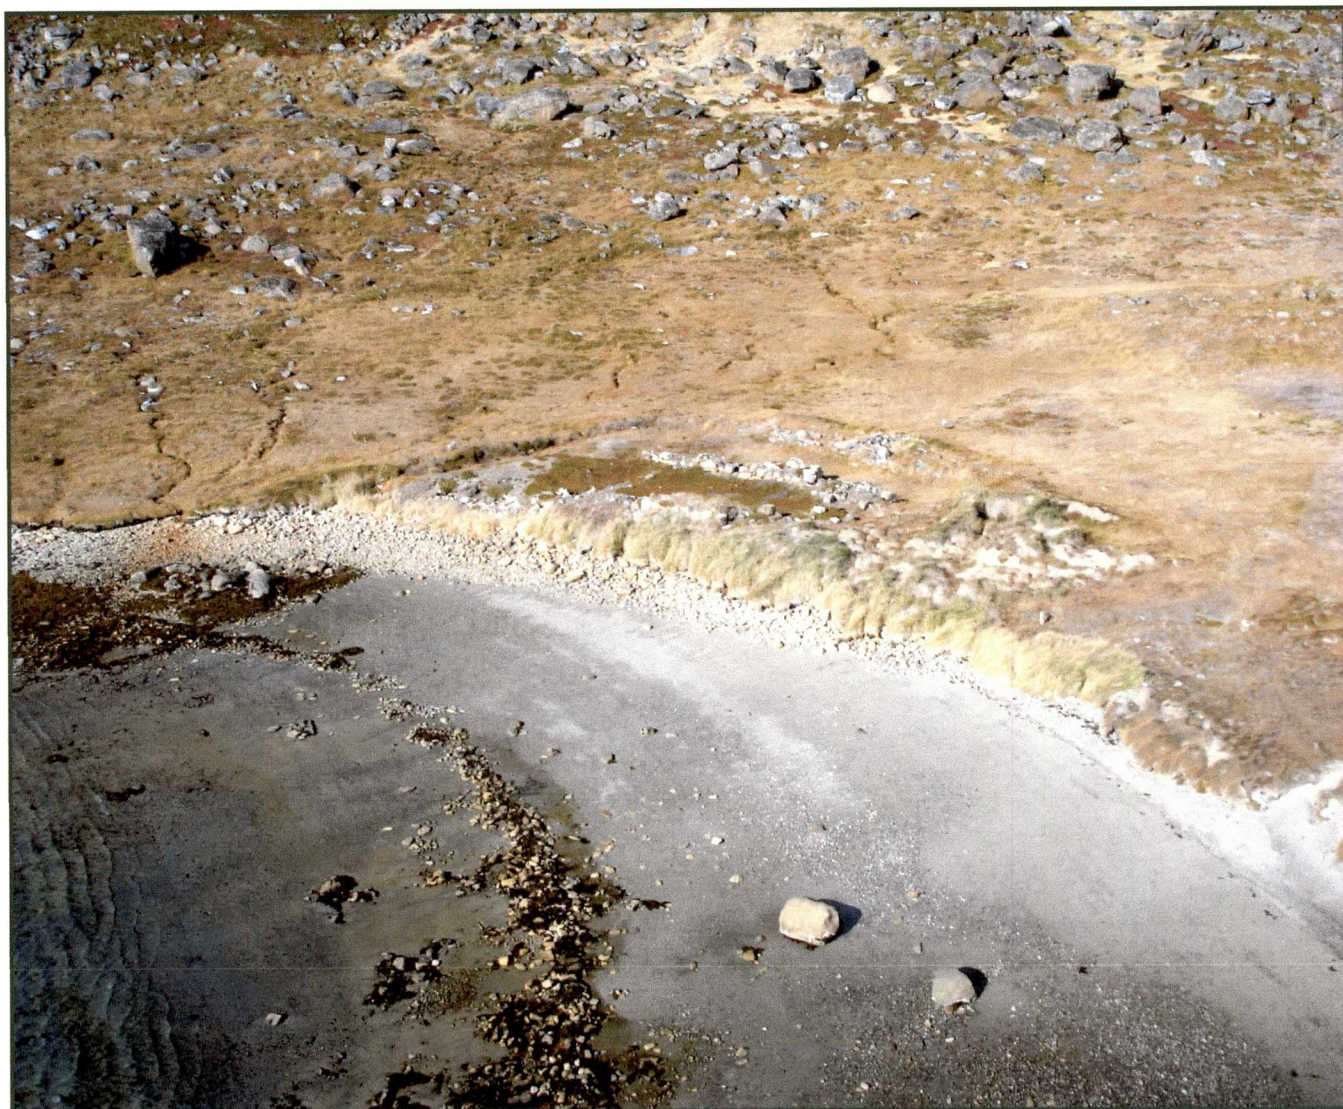
**Forsideillustration:**

Kirkeruinen med omgivende kirkegård set fra sydvest. Stenrækken længst ud mod havstokken er rester af den trådarmerede forkastning, der i 1991 blev udlagt som et kystsikringsforsøg.

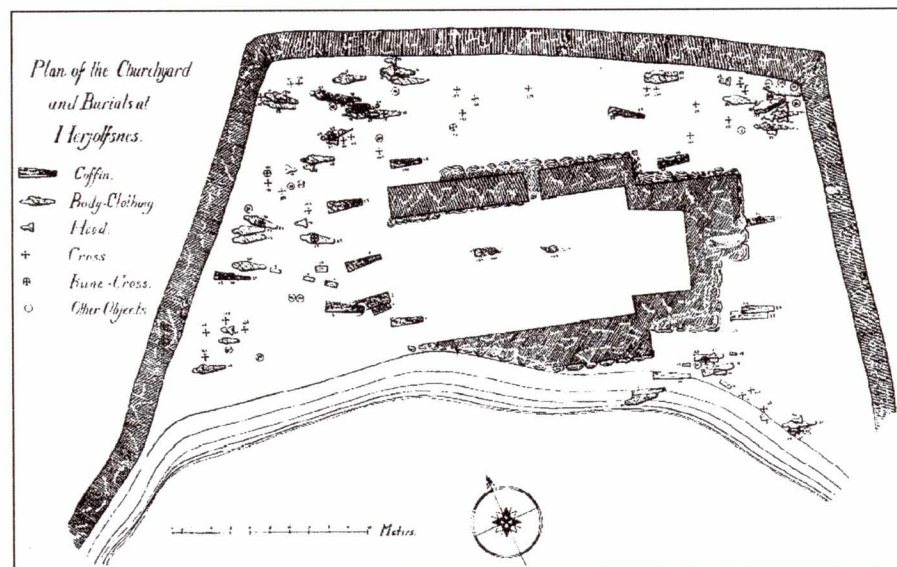
I forbindelse med Poul Nørlunds omfattende udgravninger i 1921, blev kirkeruinen og diget omkring kirkegården nøjagtigt opmålt, ligesom de undersøgte grave figurerer på oversigtsplanen. Her er for første gang tale om en målefast dokumentation. Skønt den viste erosionskant ikke er nærmere defineret, fremgår det med al tydelighed, at en stor del af kirkegården og kirkens sydvestlige hjørne er væk.

Sammenligner man denne situation med i dag, synes forholdene ikke umiddelbart at være mærkbart forværret. Dette har uden tvivl sin baggrund i, at en del af det udrømmede sten- og jordmateriale fra udgravningen af kirkegården blev placeret langs kystbrinken som værn mod havet. Nørlund skønner, at mindst 12 m land er forsvundet i perioden 1840-1921.

Figur 2. Nørlunds planopmåling fra 1921. Omkring en fjerdel af kirkegården skønnes at være forsvundet i bølgerne.

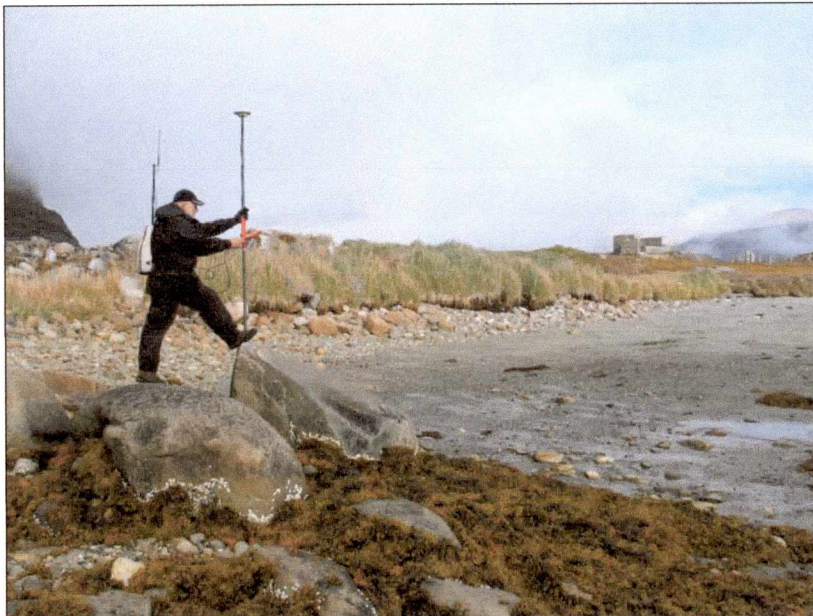
Figur 3. Clemmensen måler det vestligste af to fikspunkter på en klippeblok foran kirkeruinen.

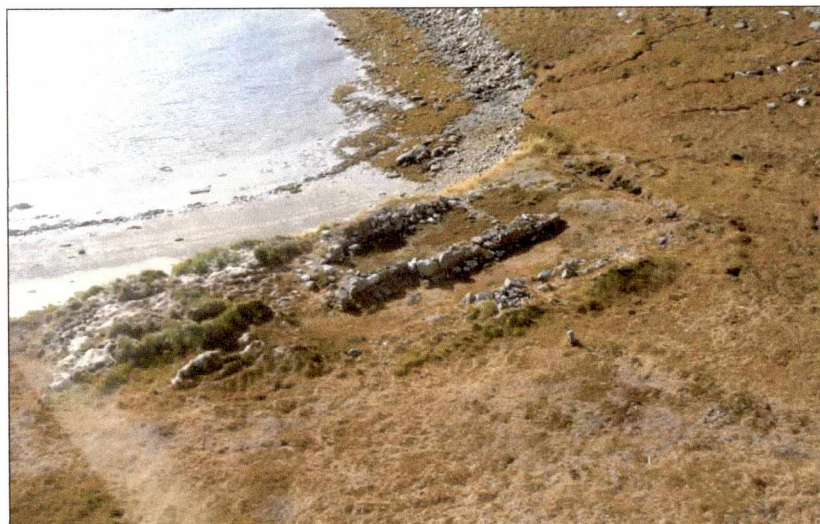
Figur 5. Kirken set fra luften. Den røde cirkel nederst til højre markerer den nyfundne grav. Foto Iscentralen.

Graven, som er kranset af sten og har en korsformet stenafmærkning, er orienteret øst-vest. Stenindramningen måler udvendigt 0,9 x 1,95 m. Begravelsen er formentlig af nyere dato, men det har ikke været muligt at finde oplysninger om en sådan begravelse udenfor indviet jord. Sandsynligheden taler for, at det er en af Østprøvens beboere, som hviler her.

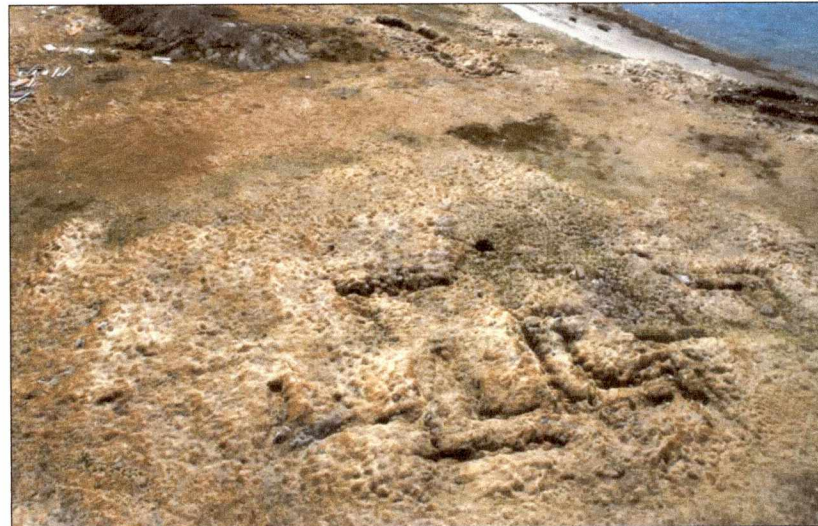
**Figur 6. Boligen set fra NNV (anlæg 2). De utildækkede grøfter fra udgravningerne i 1921 følger de vigtigste vægforløb, men forvirrer samtidig billedet. Foto Caroline Paulsen.**

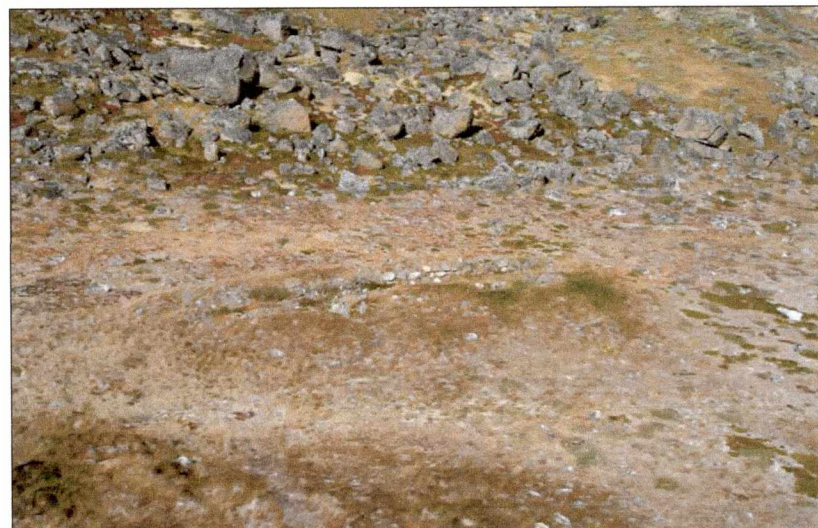
**Figur 7. Anlæg 4 set fra SSØ. De tykke tørrevægge tyder på at bygningen har været stald eller lager. Foto Iscentralen**

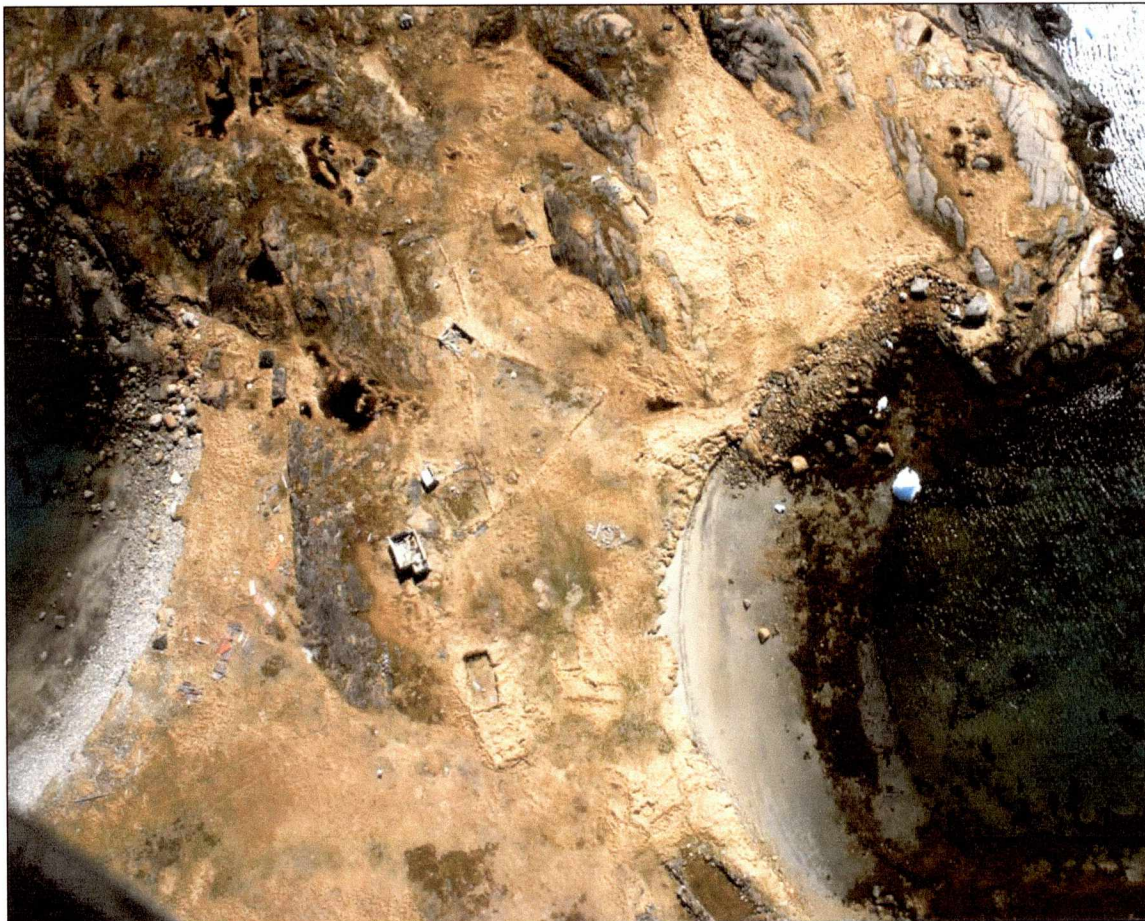
Figur 8. Luftfoto som viser de mange bebyggelsesspor nord for den norrøne ruingruppe. Betonfundamentene er efterladenskaber fra færeholderstedet, som blev fraflyttet i 1972. Størstedelen af de øvrige hustomter repræsenterer udstedet Østproven, der spænder over perioden 1834-1877. Nederst til højre ses kirkeruinen. Foto Caroline Paulsen.

Ruiner og anlægsrester fra 18- og 1900 tallet dominerer ved første øjekast. Især bygningerne fra fåreholderstedet, som etableredes omkring 1960, falder i øjnene, når man gør landgang i bugten mod vest. Det bør overvejes at foretage en oprydning i og omkring ruinerne, således at kun de jordfaste bygningslementer står tilbage.

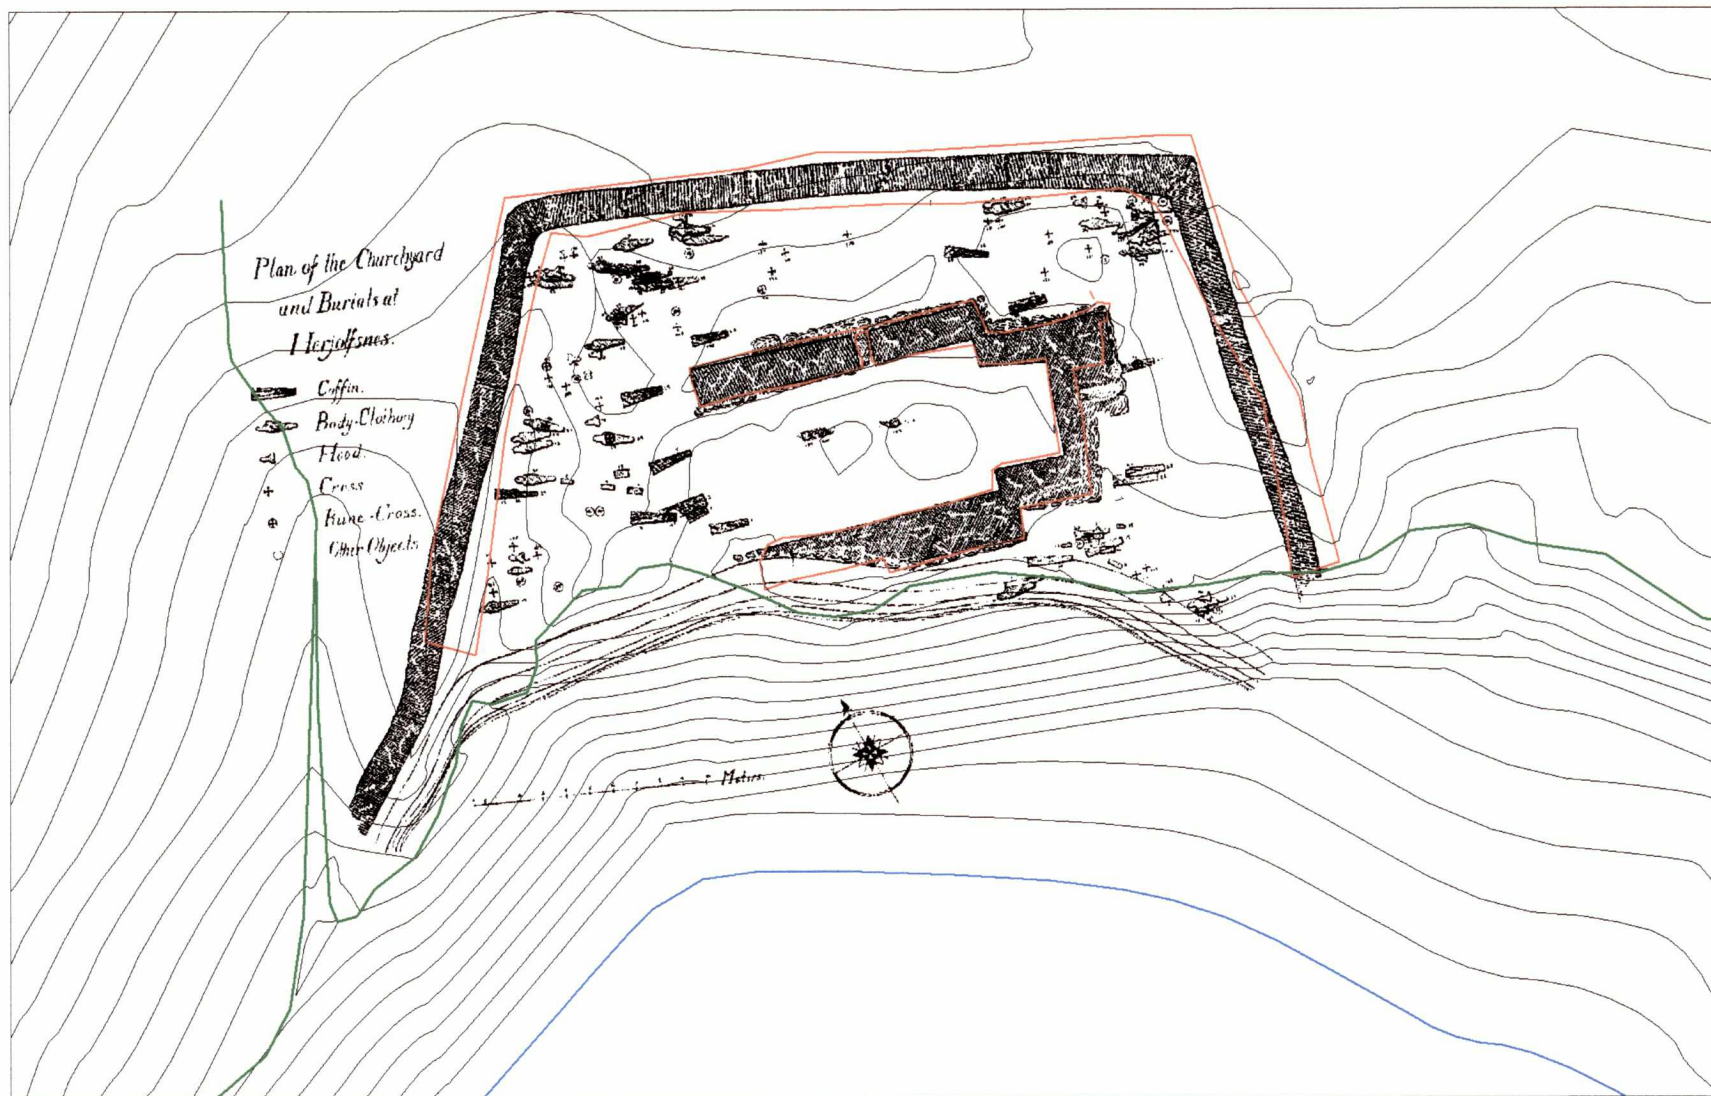
### Planche 3

Den aktuelle opmåling er her lagt over den georefererede udgravningsplan fra 1921. Den øgede erosion ses tydeligt på vegetationsgrænsen, ligesom kirkegårdsdiget har sat sig yderligere.
