## NARSAQ MUSEUM

Feltrapport 2009

# Ruinerne ved Igaliku kujalleq

Niels-Christian Clemmensen og Hans Kapel

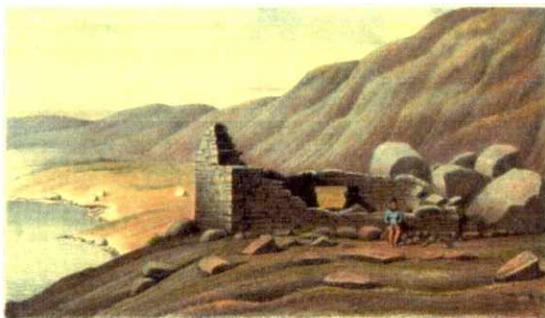
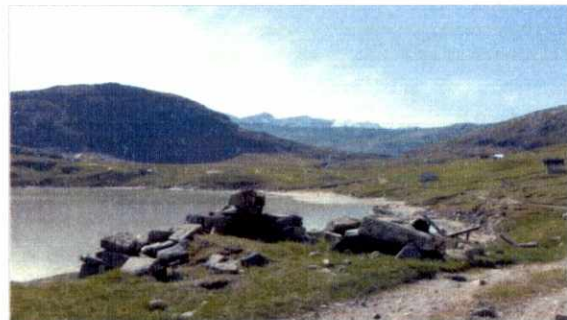
Tørstensbygning anlagt på bar klippe. Udvendigt måler den 4,5 x 5 m. Murtykkelse ca. 1 m. Kun de nederste murskifter er bevaret, og der ses ingen spor af indgang eller andre detaljer. Ruinens kystnære beliggenhed ved overgangen mellem den meget lavvandede bugt mod syd og den sejlbare del af fjorden lader formode, at bygningen har tjent som pakhus.

Umiddelbart vest for ruinen ses en recent bygningsrest opmuret i sten der utvivlsomt er taget fra ruinen. Denne bygning, der bl.a. har tjent som stald, siden som redskabshus og lager, er opført af Andreas Egede, formentlig omkring 1940 (fotografisk dokumentation fra 1936 viser den intakte ruin). Nutidens anløbssted findes nedenfor klippen, hvor ruinen ligger, og kørevejen dertil skærer ruinens vestlige hjørne.

Figur 6. Ruin 1 tegnet af Th. Groth i 1880. Til højre ses de sørgelige rester som de så ud i sommeren 2009.

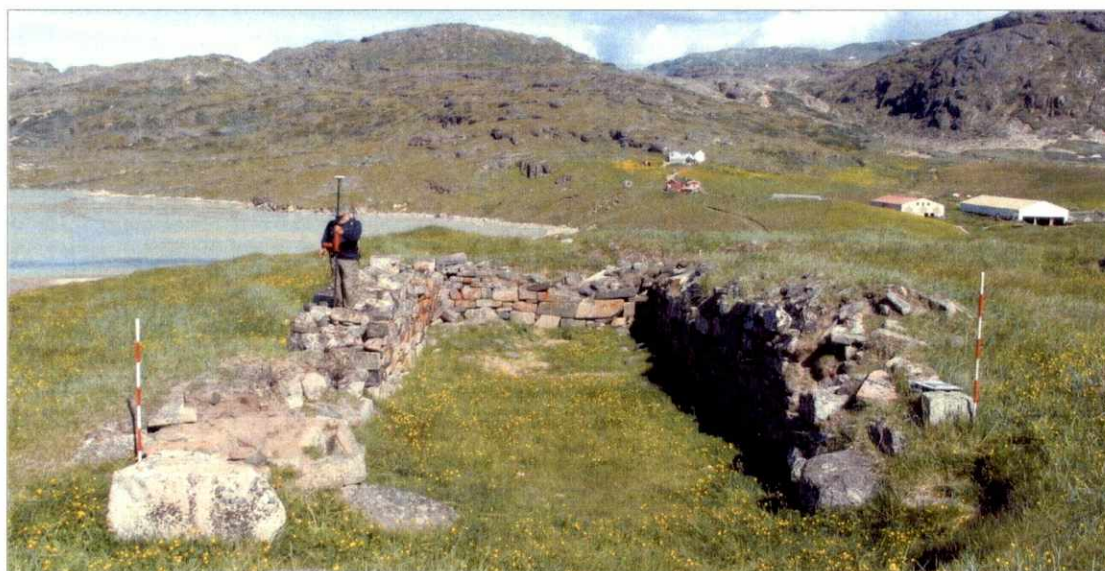
**Figur 9.** Kirken set fra vest. Meget tyder på at gavlen, i bygningens seneste fase, har været af træ.

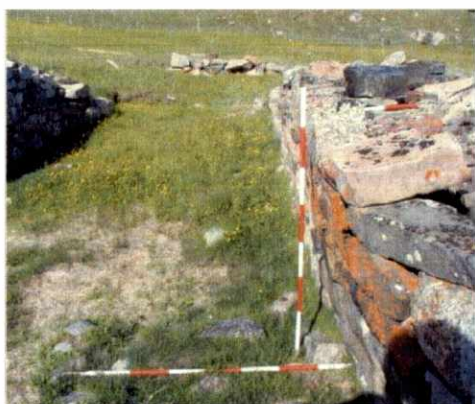
En sætning i nordvæggens fundament har forårsaget at den østlige tredjedel hælder indad - et forhold som allerede Holm gjorde rede for. Udhænget målt mellem overkant af muren og fundaments forkant blev i 1935 af Roussell angivet til 28 cm. På det tidspunkt var murhøjden dog 2,15, altså formentlig et skifte højere end i dag. Der er derfor grund til at antage, at sætningen har fundet et stabilt leje, og at der ikke umiddelbart er risiko for kollaps. Kirkerummets areal er 65 m<sup>2</sup>.

**Figur 10.** Kirkens nordvæg skræner indad som følge af sætning i fundamentet. Situationen synes dog stabil.

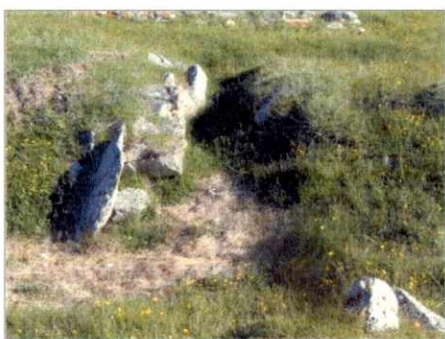
Ruinen, som er velbevaret, om end meget sammensunken, er helt eller delvis udgravet, og en del af de væg-lignende jordvolde kan være opkastet fyld. Nordvæggens inderside er flere steder nedslidt og udhulet af får.

**Figur 12.** Den store kostald med de tykke tørvevægge er delvis udgravet af Holm, jævnfør fig. 6. På billedet til venstre ses indgangen og en enkelt af de opretstående båsesten.

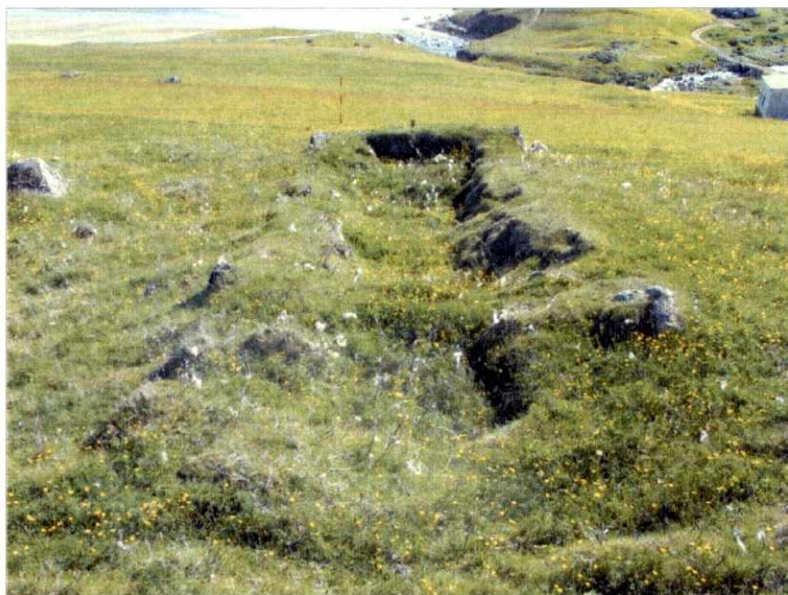
Ruinen er velbevaret men ser ud til at være helt eller delvis udgravet. Hverken Holm eller Bruun har dog oplysninger om undersøgelser. Bygningen har formentlig tjent som fåre- eller gedestald.

**Figur 5.** Den velbevarede ruin 4 set fra vest nordvest. Tilbygningen ses forrest i billedet

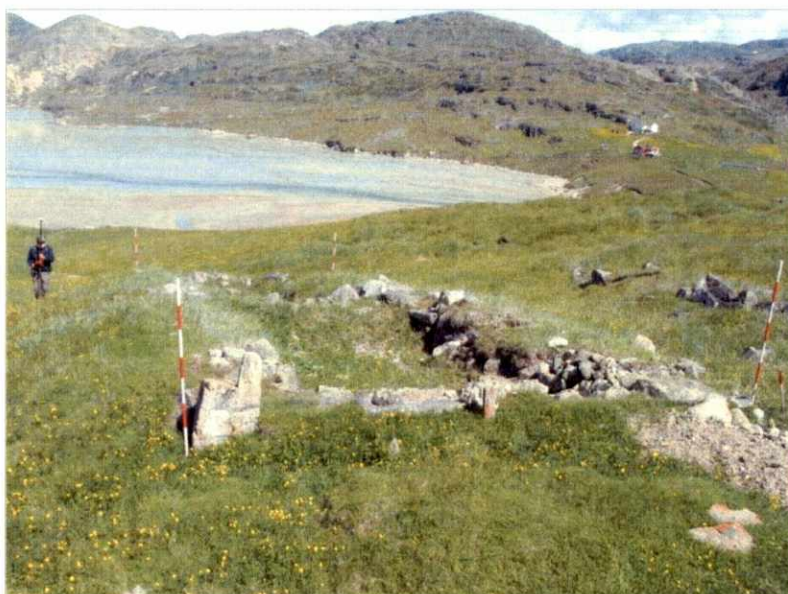
**Figur 14.** Ruin 5 set fra syd sydvest. Bemærk fredningsstenen midt for vestgavlen.

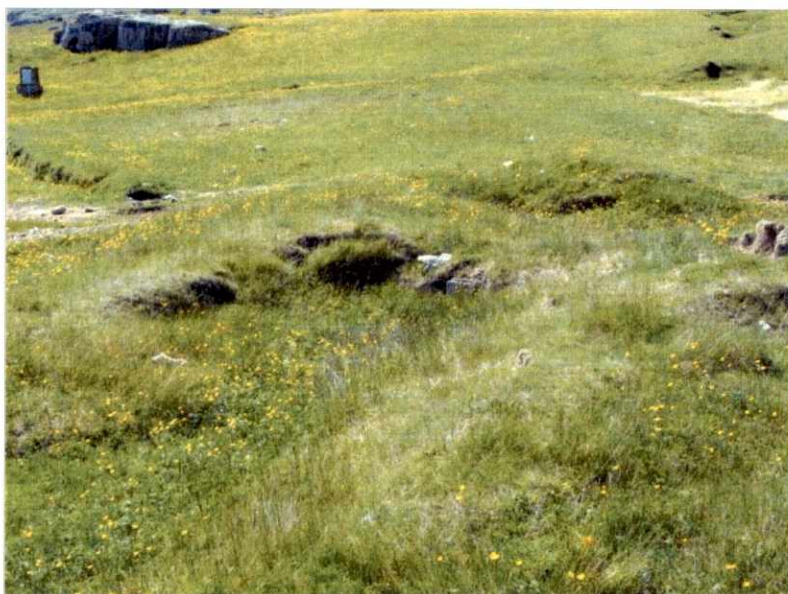
Tørvebygning som antagelig har været opdelt i to rum. Ruinen er i en dårlig bevaringsstand, og der synes at have været foretaget prøvegravninger langs indersiden af vestvæggen. Tomten har diffuse udvendige konturer, mens de indvendige stenmure er synlige flere steder. Indvendige mål ca. 2 x 10 m. Udgravet af Holm som bemærker, at bygningen har en lang indgang. Bygningens anvendelse er ukendt.

Figur 16. Ruin 7 set fra nord. De bygningsdetaljer som Holm iagttog i 1880, er ikke længere synlige.

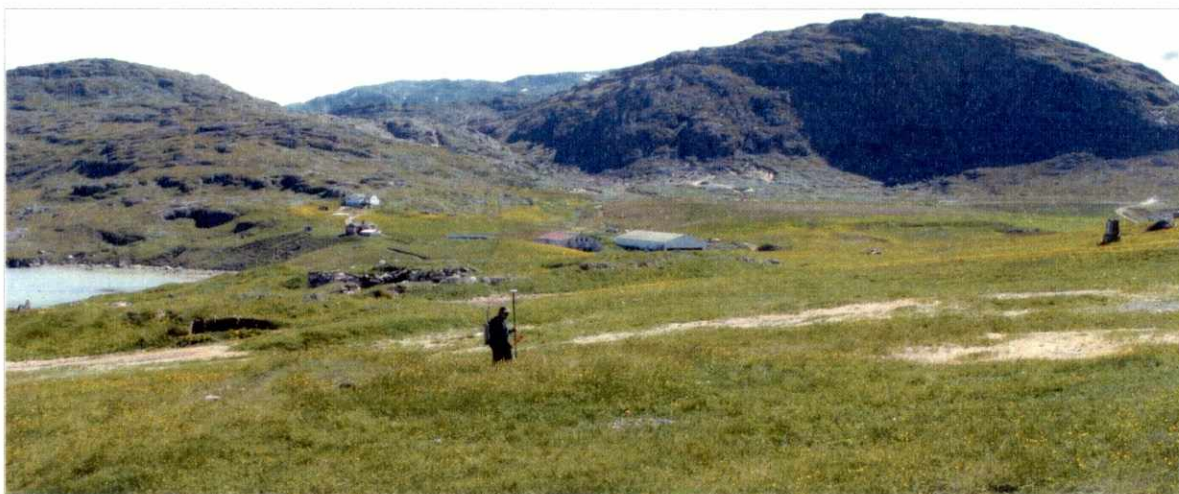
Stærkt ødelagt ruin eller fold hvis konturer er vanskelige at bestemme. Der kan dog anes et buet murforløb mod vest, mens afgrænsningen i øst synes forstyrret af et gennemgående kørespor. Tomtens udvendige tværmål er ca. 8 m. Der ses et gravet hul i toppen. Bygningens funktion kendes ikke.

Figur 17. Den meget ødelagte ruin 8 anes kun som en forhøjning i terrænet. Ruinkomplekset omkring kirken ses bag opmåleren. Læg også mærke til køresporet tværs gennem ruinområdet, bygdens oprindelige hovedfærdselsåre.

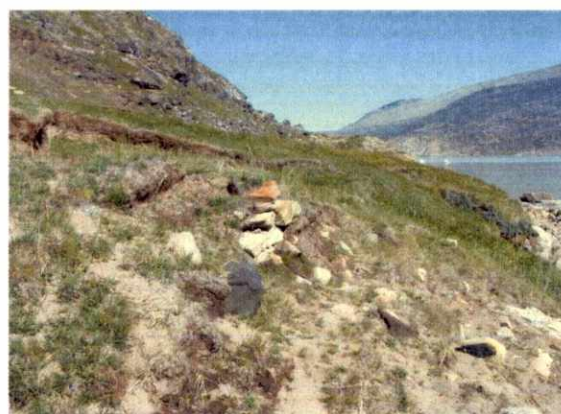
Ødelagt bygningsrest af tørv og sten, hvis østlige murforløb, som følger den lave skrænt mod fjorden, er delvis borteoderet. Ruinen ligger dækket af op til 50 cm flyvesand. Bygningens udvendige mål er ca. 3 x 6 m. Udhus eller lagerbygning.

Figur 21. Rest af den eroderede østvæg er eksponeret i skrænten. Den tilsandede bygning er måske opgivet allerede i middelalderen.

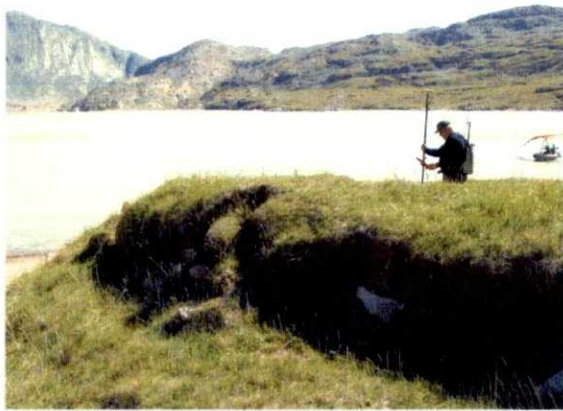
Meget dårligt bevaret bygning af tørv og sten hvis nordvæg er delvis borteroderet. Murresterne er dækket af et ca. 20 cm tykt lag flyvesand.

Figur 22. Ruin 13 fra vest. Nordvestvæggen er eksponeret i erosionsskrænten, hvor den ses overlejret af flyvesand.

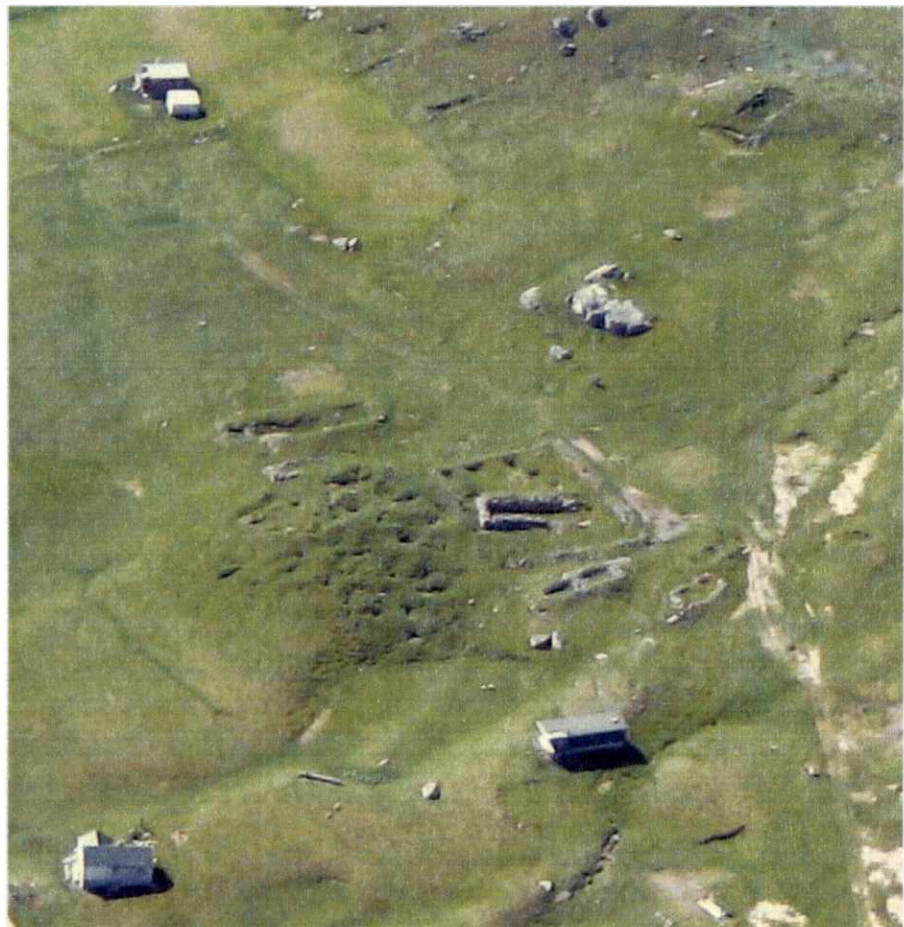
Af næsten alle kendte kilder fremgår det, at møddingsområdet har været genstand for arkæologiske undersøgelser, og i den ujævne overflade ses da også adskillige veldefinerede prøvehuller. Flere af dem er indmålt, men at dokumentere dem alle, vil kræve en fornyet arkæologisk indsats.

Figur 23. Boligtomten og møddingsområdet øst for kirken set fra luften. De mange arkæologiske prøvehuller ses tydeligt. Se også fig. 21.

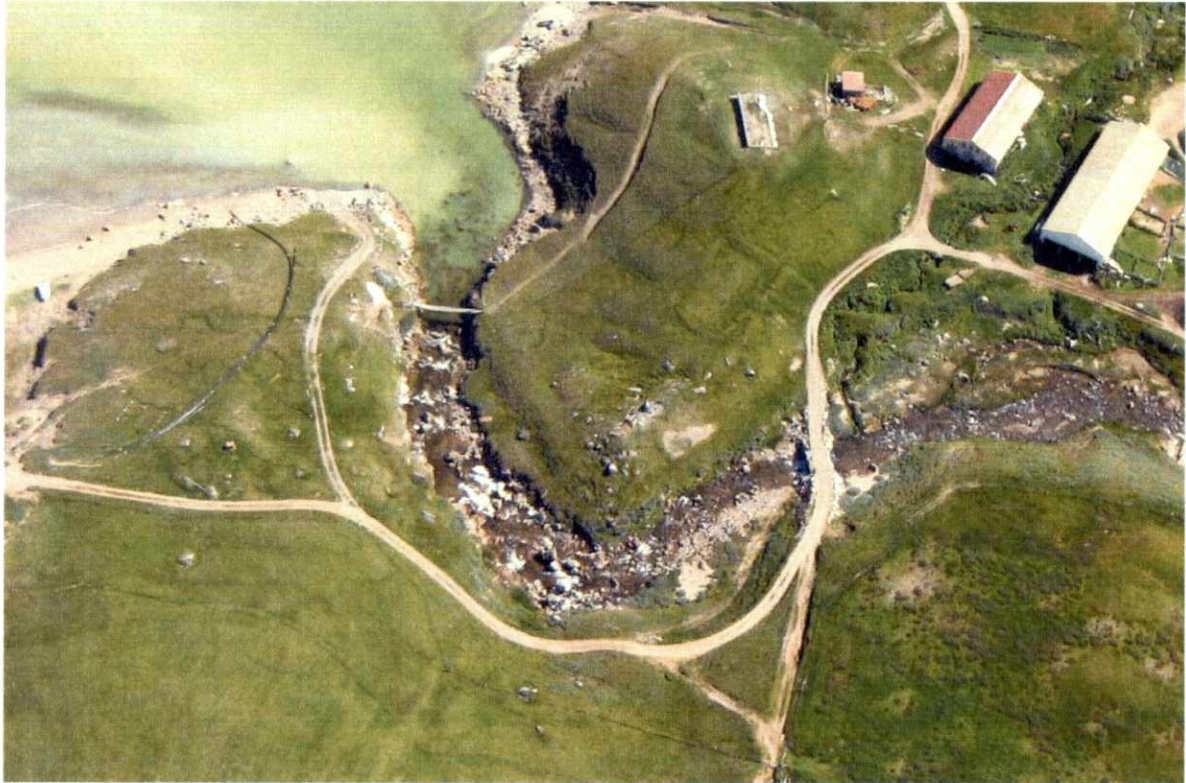
Kreaturfold beliggende på vestsiden af elvens udløb. Indhegningen, som er delt i to, består af store sten og klippeblokke. Det nordlige hjørne er borteroderet ligesom der ikke ses nogen afgrænsning mod sydøst. På Bruuns detailplan over foldene ved elvudløbet<sup>13</sup> ses en begyndende erosion.

**Figur 29.** På ovenstående luftfoto ses området omkring elvudløbet, hvor Bruun i 1894 lokaliserede adskillige folde og mulige bygningsrester. Til højre et detailbillede som viser ruin 21's tilsandede jordvold, der i nyere tid er gennembrudt af et kørespor.

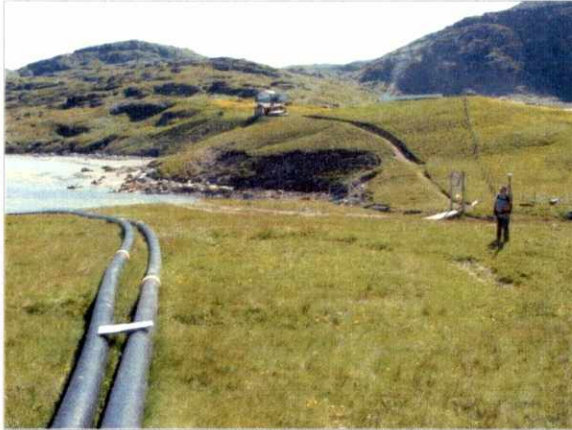
**Figur 30.** Ruin 22 set fra nord. Vægforløbet kan ses som et lavt relief i græsbevoksningen. Plastikslangerne ligger hen over vestenden.

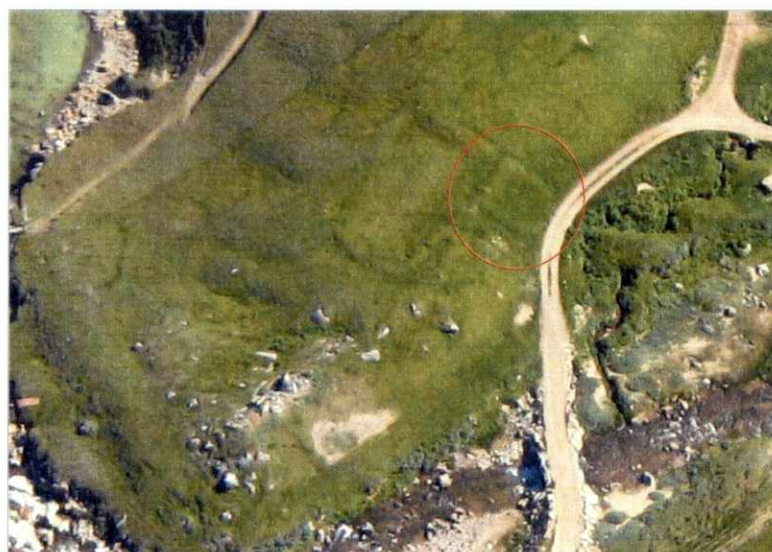
Lille skillefold eller fundament af bygning hvis vægge består af tørv og sten. Nordvæggen danner afgrænsning af folden 25, og måske skal anlægget ses som en del af denne. Alternativt kan der være tale om en lille stald. Den sydøstlige væg er afskåret af et moderne kørespor. Ruinens indvendige mål er ca. 5,5 x 6 m.

Figur 32. Ruin 24, 25 og 26 set fra luften. Som det ses, skærer grusvejen østenden af ruin 26.
