# Ruinrestaurering, soignering og arkæologisk rekognoscering i Qaqortukulooq og omegn i 2014

## Rapport

## Rapport over restaurerings- og vedligeholdelsesarbejde udført ved Hvalsø Kirkeruin i Sydgrønland 2014.

Hvalsø/Hvalsey Kirkeruin.  
Julianehåb/Qaqortoq.

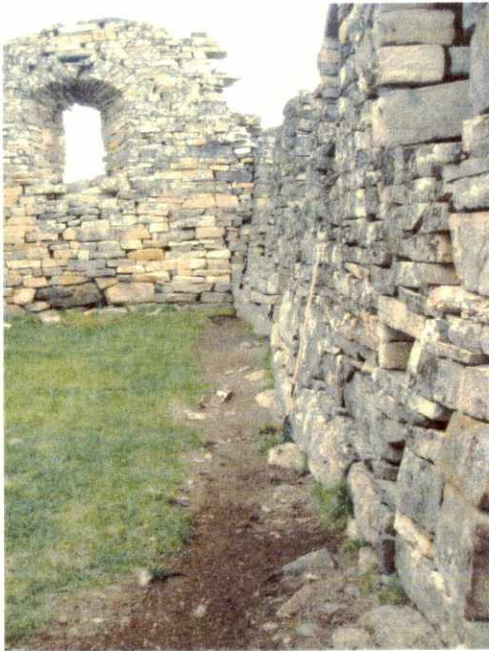
Nedslidte græstørv i kirkeruinens indre

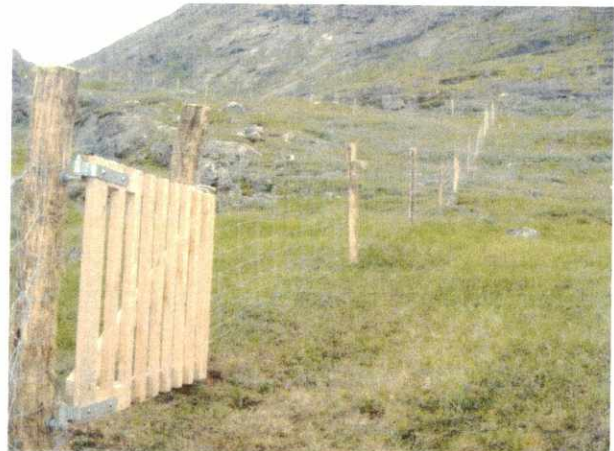
De tre låger er egentlig klaplåger, dvs. som lukker af sig selv. Dette har Kalistaaraq Karlsen og hans medhjælpere desværre ikke forstået, så man har sat dem op som almindelige, lodretstående låger, som holdes lukket med snor eller ståltråd. Dette er ikke holdbart, da man må forvente at nogle af de vandreturister, der går turen fra Igaliku til Qaqortoq, under deres passage af området undlader at lukke lågerne efter sig, så fårene kan komme ind. Dette kan først rettes sommeren 2015.

Fig. 2. Hegn med låge nordøst for ruinområdet

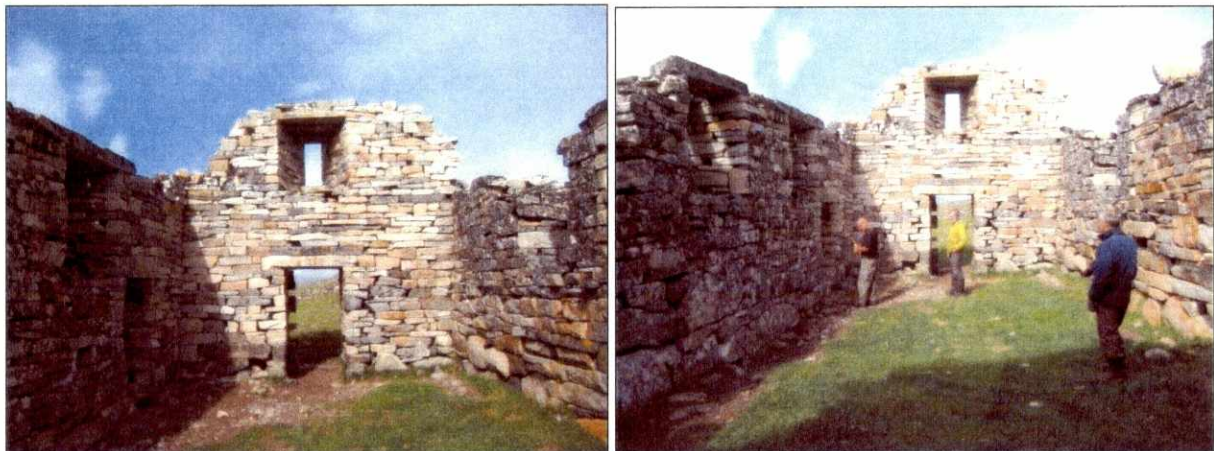
*Kirkerummet inspiceres om formiddagen d. 18/7 2014. Set fra øst.*

*Bemærk fårenes kraftige "nedslidning" af vegetationen langs især syd- og vestmuren!*

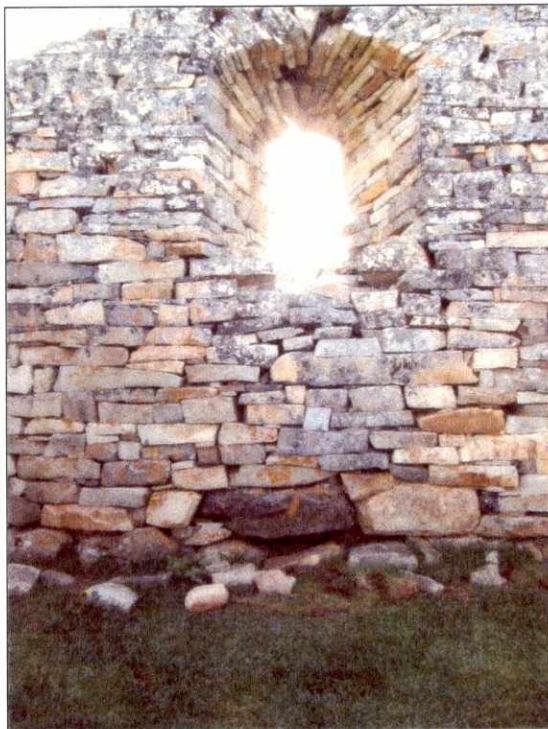
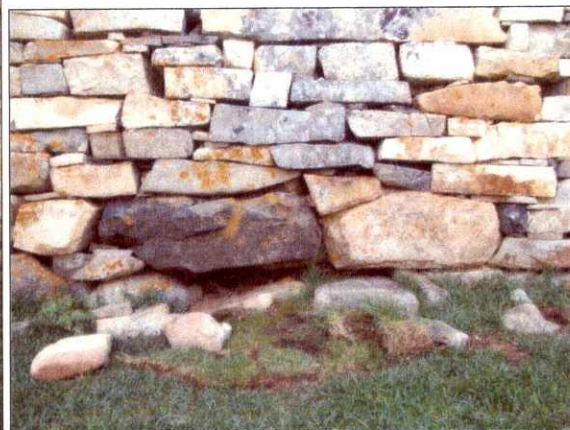
1.

Under denne sten og den til venstre herfor (nord) var der et stort hul, der gik dybt ind under murværket, idet de underliggende dybeste sten (tre stk.) tydeligvis var "trukket" ind i kirkerummet!

Inde i hullet var der dybest mod venstre (nord) ret hårde jord-/lermørtellag (nordbolag), mens der i midten af hullet var meget løs jord! – Et forhold som vi tog til udtryk for, at "nogen" i "nyere tid" har været inde og undersøge dette sted. Man skal hertil bemærke, at dette område jo har været stedet for alterets placering!

*Det kritiske sted under østgavlens vinduesniche som fundet! Set fra vest.*

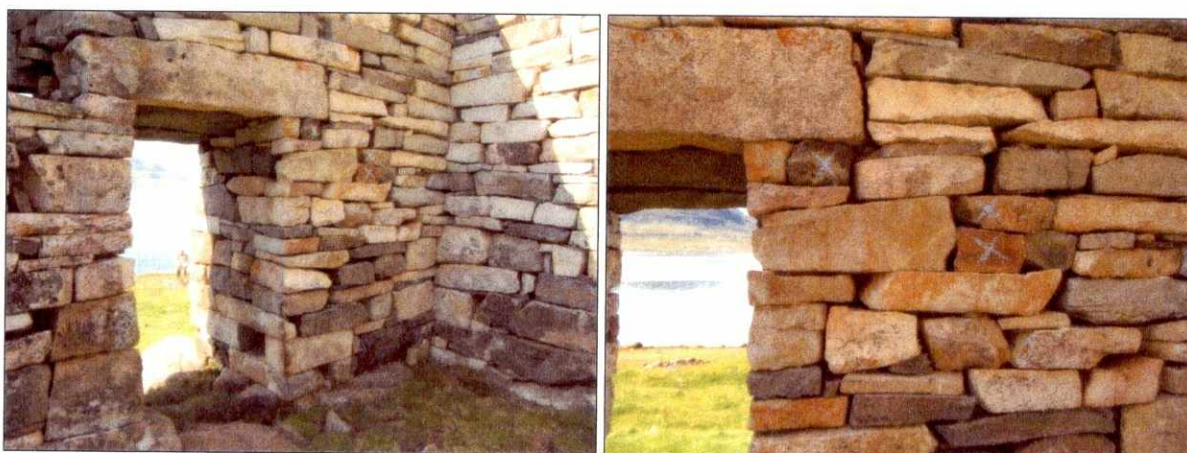
3.

*Her ses de tre sten markeret med blå kryds!*

*Bemærk den øverstes vigtige placering til aflastning af den aflange smalle sten, der danner dørhullets øvre østlige side under den indre stensbjælke.*

I kirkens indre nordvestlige hjørne – umiddelbart øverst til højre for den vestlige døråbning i gavlen. Her er indsat tre stk. ret firsidede mindre sten i åbne huller i murværket. Den øverste og sydligste af de tre sten er ret vital, idet dette område fordeler trykket fra den indre af de tre stensbjælker over døren!

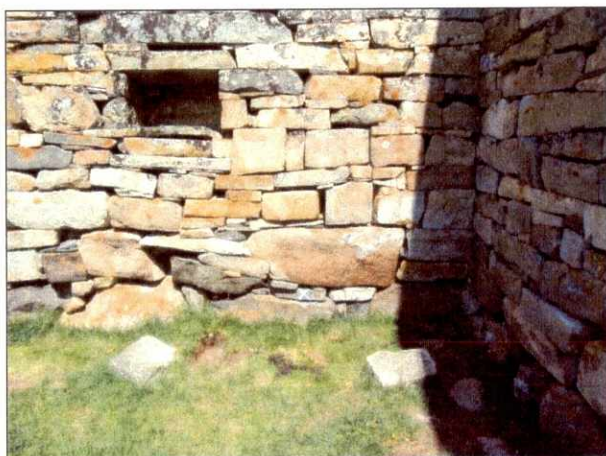
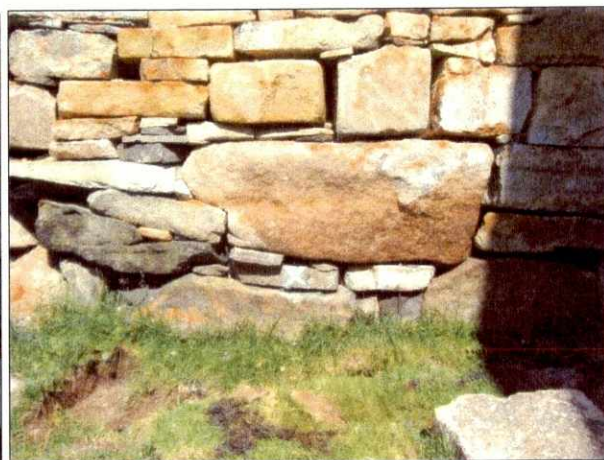
*Sted nr. 7 – set fra syd.*

*Bemærk den fine originale tilpasning i vestenden på den store sten over de indsatte to sten!!*

To mindre sten indsat nederst på de større syldsten, hvor der var et dybt hul ind under den store sten i det andet skifte! (Iøvrigt den sten der har den fine og smukt tilpassede vestlige ende)!

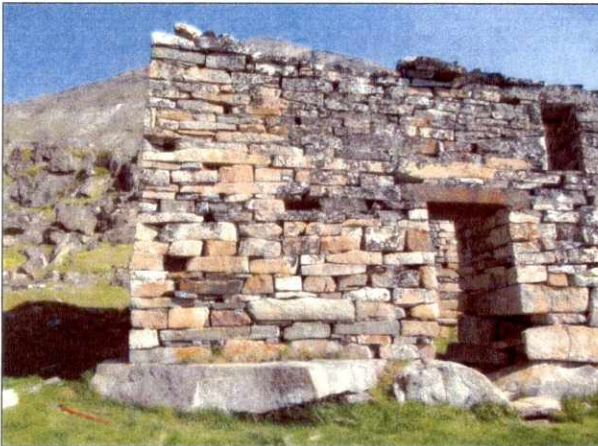
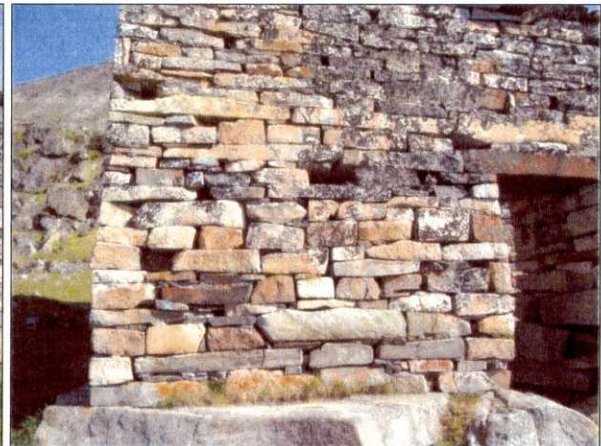
Sted nr. 10.

Kirkeruinens sydvestlige hjørne – set fra syd.

Seks stk. højere oppe (samlet) ca. 170cm over syldstenen.

Og en lidt over de fem nævnte = 210cm oppe og ca. 50cm fra selve hjørnet.

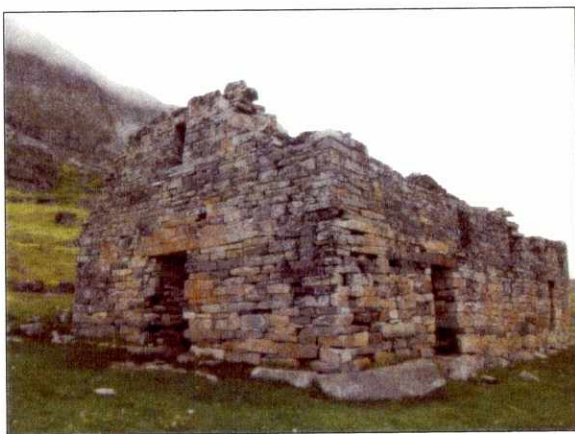
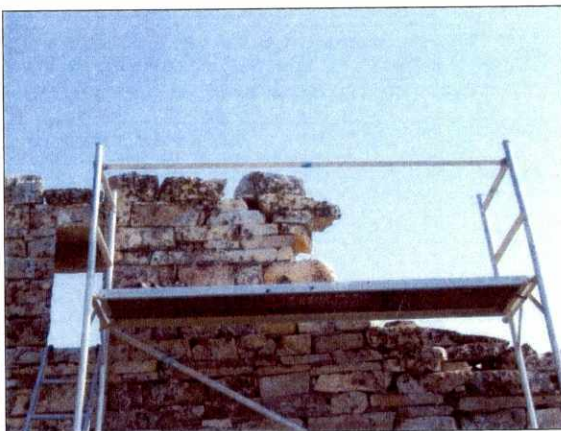
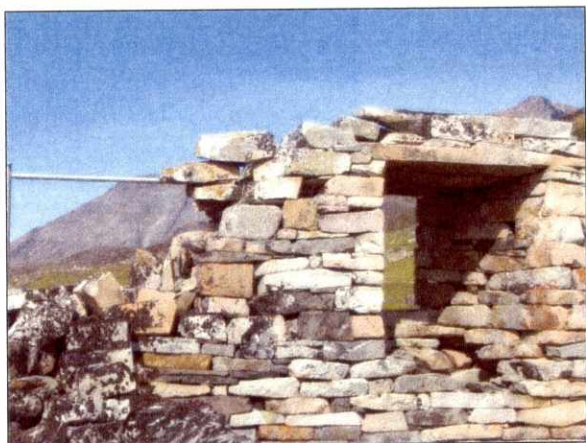
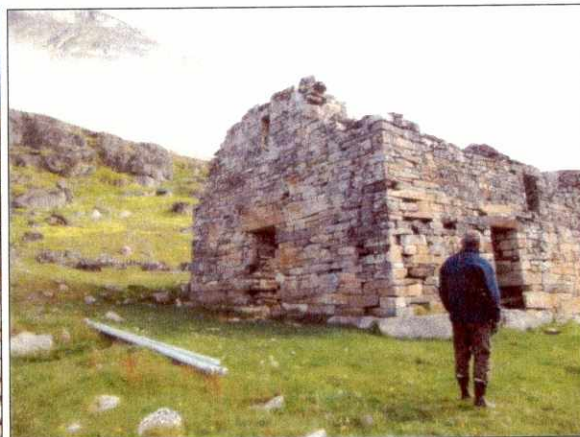
*Den farlige og ustabile situation ved murkronen set fra lidt forskellige vinkler!*

Vi understøttede det vigende stykke med ialt tre sten og de øvre tilbageførte sten blev forankret til hinanden, og de mere fastliggende områder i muren, med ialt fire rustfrie murbindere, der blev tilpasset og limet i forborede huller med tokomponent stenlim af mærket "Sika".

Murbinderne er som udgangspunkt 40cm lange og godstykkelsen er 5mm. De blev dog hver især tilpasset og formet lidt efter det pågældende sted, og alle er placeret således, at de ikke umiddelbart kan ses nedefra!

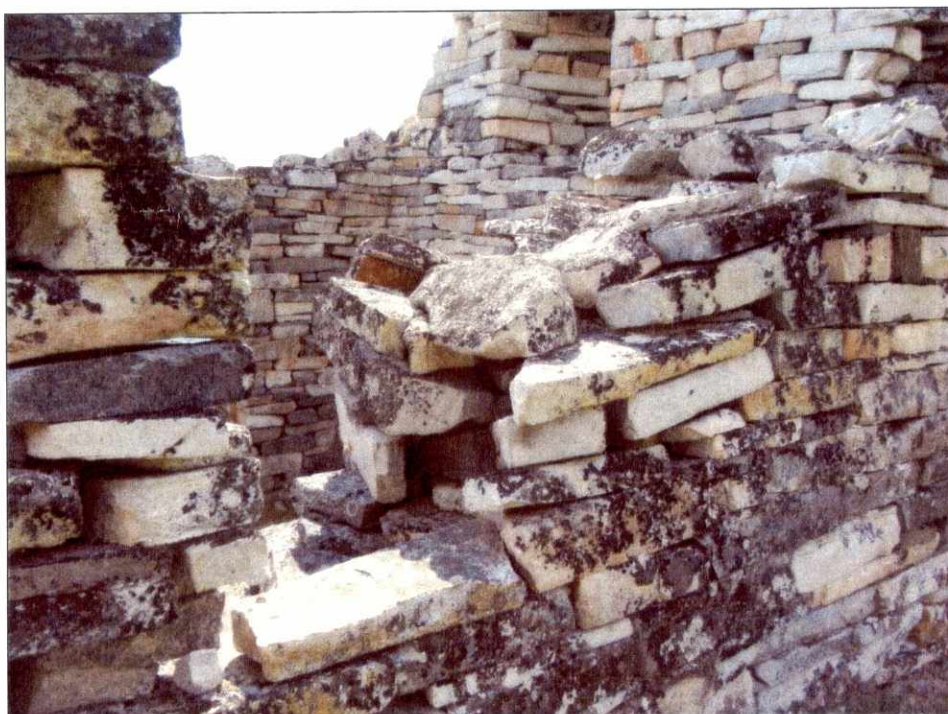
For når først alle stenene er nedstyrtet er opgaven lang mere omfattende at løse – end eksempelvis nu, hvor de originale sten endnu sidder in situ – om end løseligt! (Se billede herunder).

Der skal egentligt ikke ”kravles” ret meget på dette sted før skaden er sket, og man burde faktisk sætte forbudsskilte op med hensyn til at kravle op på murværket!

*Vinduesnichen i nordvæggen – kan endnu nå at blive stabiliseret!*

*Vel at mærke med de originale sten, der stadig sidder i karmen!*

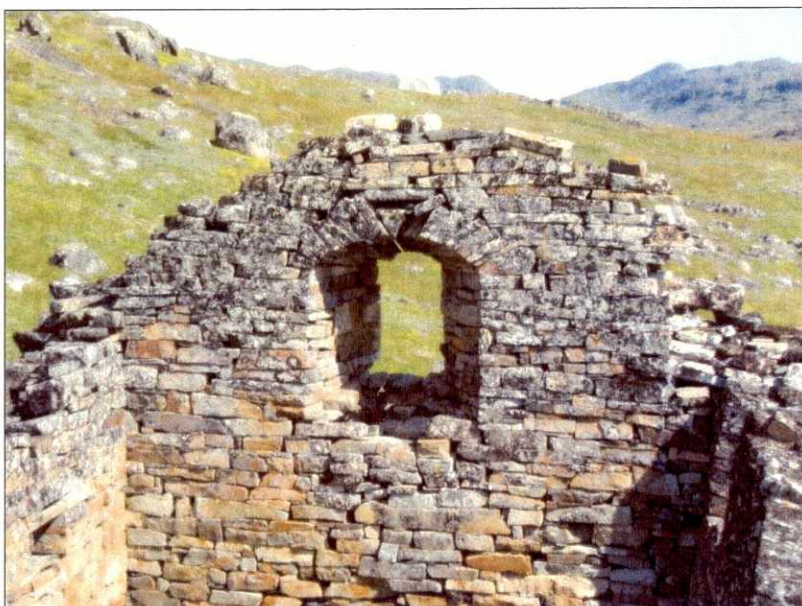
Det østlige gavlvindue set fra vest (murkronen).

Den berømte vinduesniche i østgavlen virker ved nærmere eftersyn heller ikke alt for stabil, og i selve vindueskarmen mangler en del sten.

Øverst i den indvendige del af buestykket er der faldet flere af de flade fliser ned, og nichen burde nok stabiliseres eller aflastes lidt.

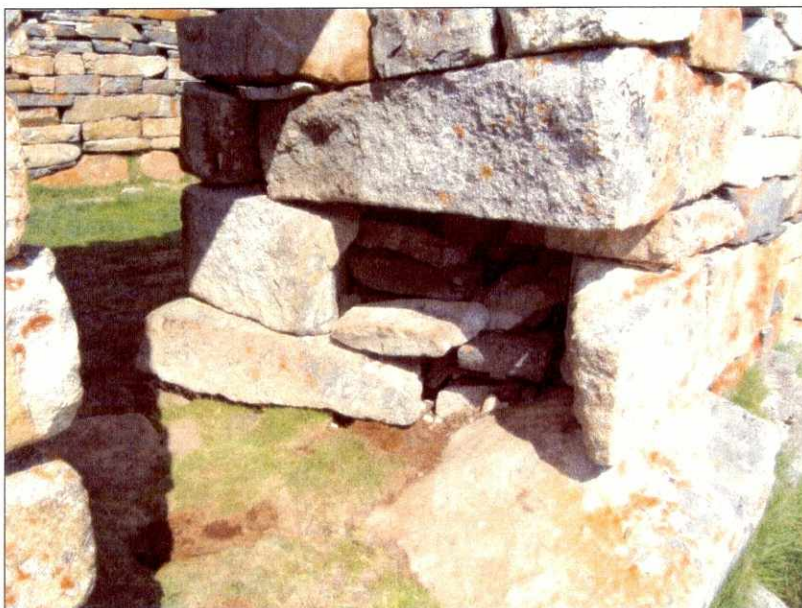
I sydvæggens venstre dør (vestlige) mangler der ved basis en eller flere sten, der destabiliser dørkarmens højre (østlige) side.

Og sådan kan man sagtens finde mange andre steder på kirkeruinen, der fremover burde tages hånd om, hvis bygningen skal forblive i nogenlunde stabil tilstand fremover!
