# NANORTALIK MUSEUM

Feltrapport 2013

## *Forundersøgelser ved Ikigaat sommeren 2013 med henblik på sikring af Herjolfsnæs kirkeruin*

# Muligheder for sikring af de norrøne ruiner ved Ikigaat

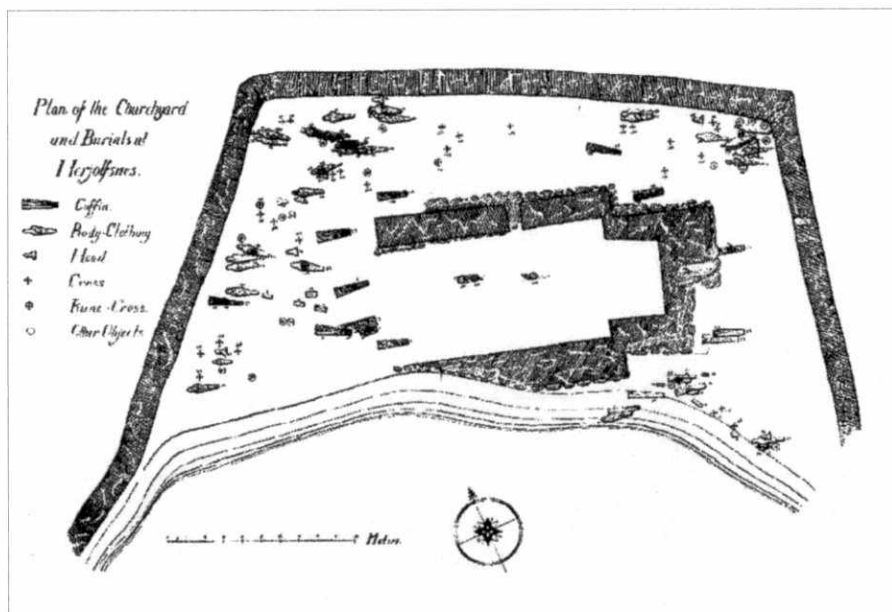
Figur 1.  
Nørlunds opmåling fra 1921 viser, at en stor del af kirkegården samt kirkebygningens SV-lige hjørne er skyllet i havet.

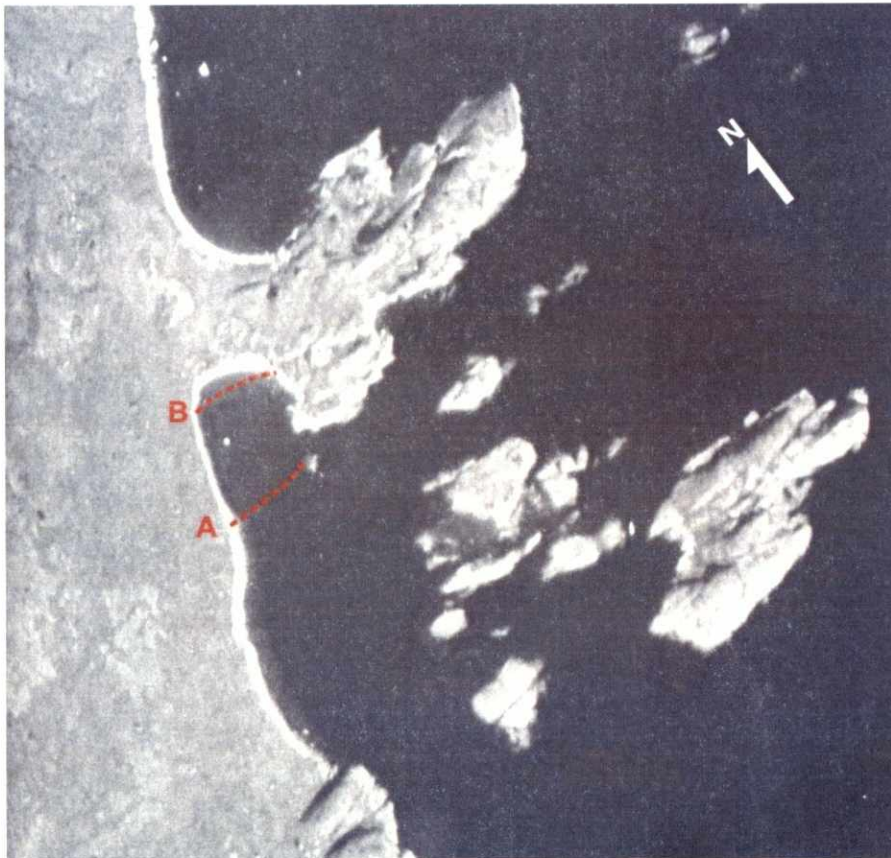
Figur 3.  
Luftfoto fra 1951 af Ikigaat halvøen. Linjerne A og B angiver, hvor bølgedæmpende forkastninger kunne placeres.

Der udlægges en undersøisk forkastning eller dæmning i en passende afstand fra kystbrinken som dels vil minimere bølgeenergien og dels hindre større isskoser i at afleje sig foran kystbrinken. En oplagt placering for en sådan en øst-vest gående dæmning vil være mellem det inderste skær og kysten vest for (fig. 3 og 7). Ved denne placering dannes en form for beskyttet lagune i bugten, der i dag er frit eksponeret for vinde fra SV. Forkastningen bør have en sådan højde, at den er vanddækket ved højvande. Bredden bør være tilstrækkelig til at dæmningen kan udlægges fra land ved anvendelse af kørende materiel. Forkanten (mod syd) bør have en hældning på ca.  $30^\circ$ , bagkanten vil man normalt opbygge i en noget lavere vinkel.

Der udlægges i bølgeslagszonen en lav forkastning så tæt ved kystbrinken, at det i princippet vil udgøre et skråningsværn. Forkastningen bør dog fremskydes så meget, at ruinernes autentiske fremtoning og visuelle værdi forstyrres mindst muligt. Landbræmmen bag forkastningen fodres med sand og ral og beplantes efterfølgende med græs. Med den rette anlægshøjde og placering kan det forventes, at der med tiden vil akkumuleres yderligere sandmateriale bag forkastningen.

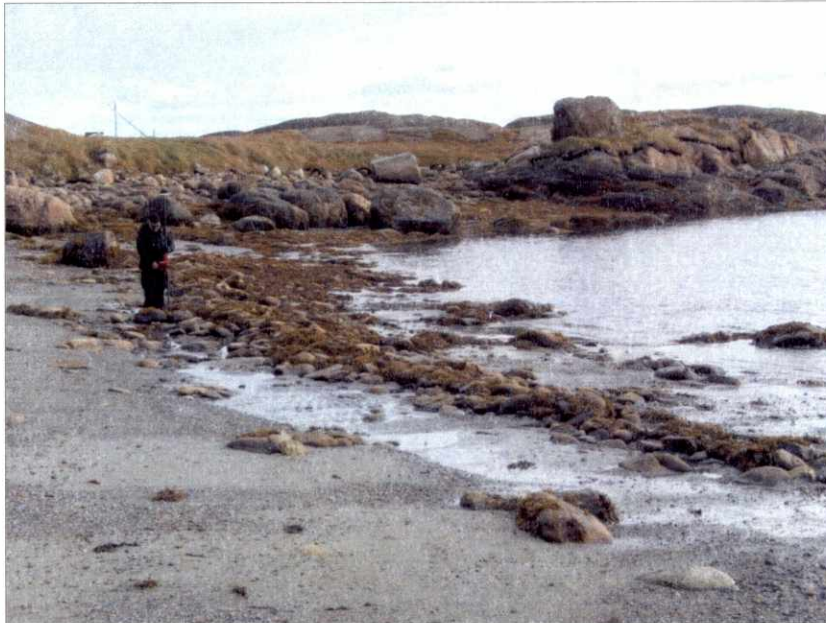
Nyttevirkningen var dog meget begrænset, og konstruktionen kunne ikke modstå bølgeslag og isgang. Der sås dog tegn på sandaflejringer indenfor stenrækken. I dag, godt 20 år efter at forkastningen blev udlagt, er den helt nedbrudt, og kun en række af de største sten viser dens placering.

Figur 4.  
Billedet her fra 2008 viser hvad der da var tilbage af forkastningen.

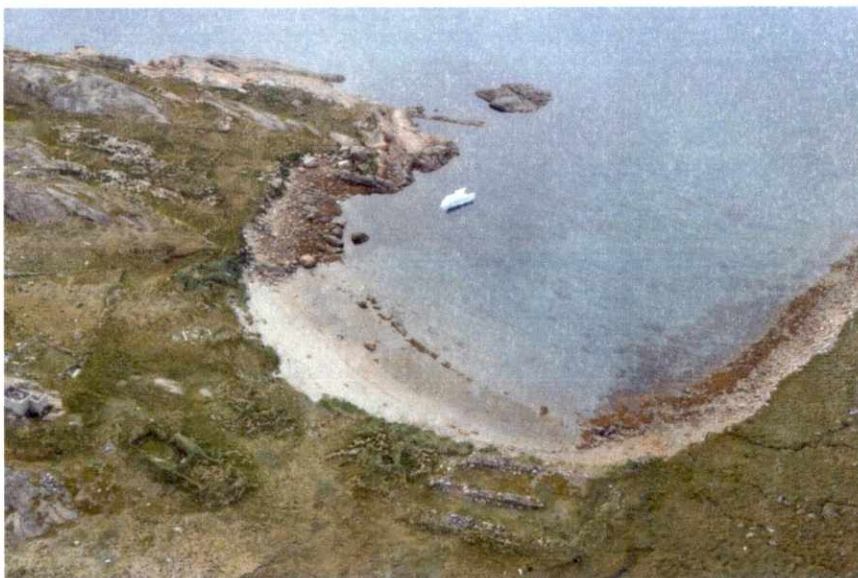
Figur 5.  
Luftfoto taget af Iscentralen, sept. 2013. Erosionskanten er nu så tæt på kirkens sydvæg, at denne vil forsvinde, hvis der ikke hurtigt gribes ind. Bemærk hvor lidt der nu er tilbage af den i 1991 udlagte kystsikring.

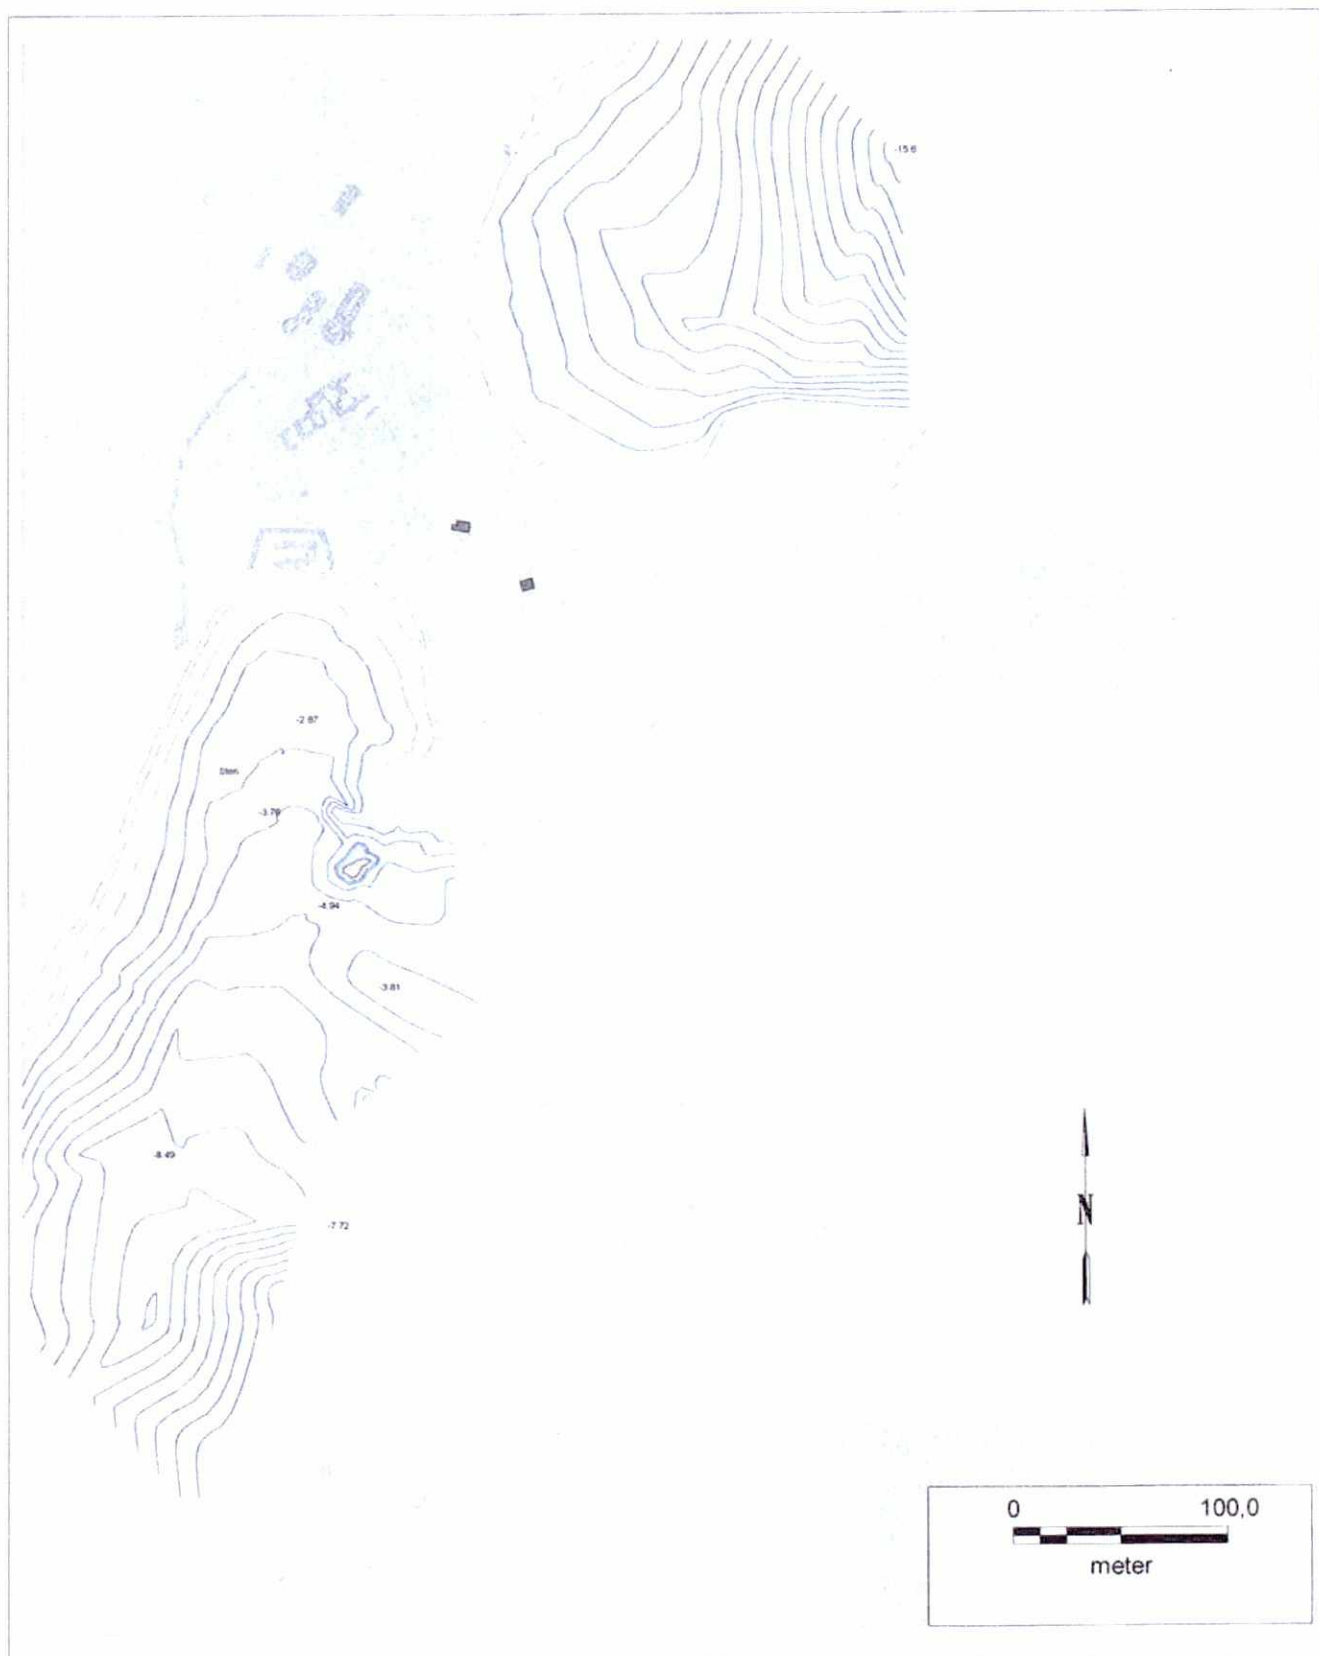
Farvandet mellem øerne og det faste land (se fig. 3) er relativt dybt (op til 10 m) og har et jævnt stigende bundforløb ind mod ruinbugten. Ved vind fra sydlige retninger vil bølgeenergien derfor akkumuleres og blive yderligere forstærket indenfor 5-meter kurven. Bortset fra en enkelt stor sten, blev der ikke konstateret undersøiske forhindringer i det målte område.

**Fig.6.** De blå kurver viser bundprofilen med en ækvistand på 1 m. Dybdeangivelserne er niveauet i forhold til middel vandstand. Skær, og øer er ikke indmålt, men udtegnet fra luftfotos.

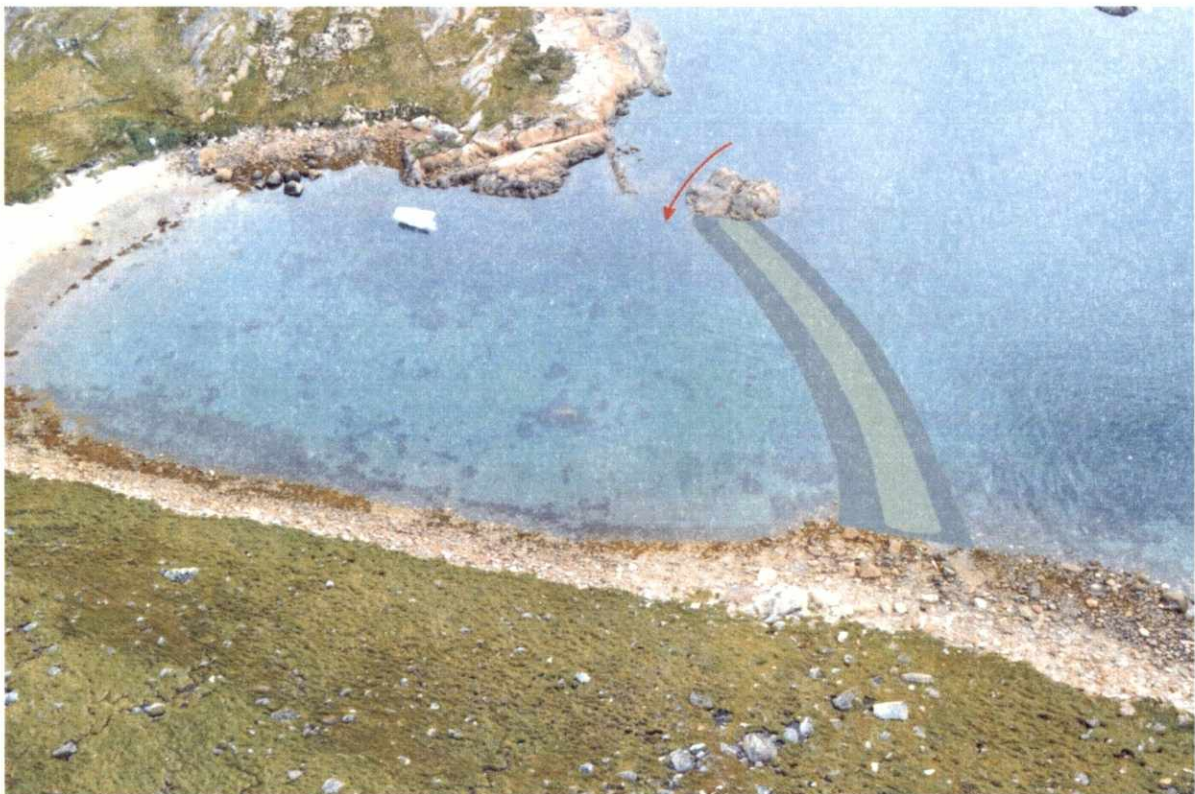
Figur 7. Dæmningen placering vist på skråfoto. Det smalle løb mellem skæret og den fast klippe har ved middelvande en dybde på ca. 1,20, hvilket vil muliggøre passage med mindre motorbåde.

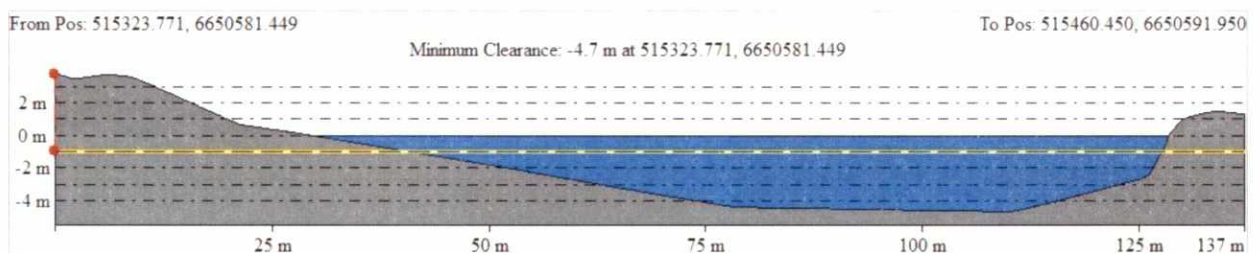
Figur 8. Tværsnit af havbunden ved placering A. Den gule linje markerer forkastningens overkant. Denne højde er udgangspunkt for nedenstående beregning af materiale.

Længden af en forkastning det pågældende sted er udmålt til ca. 90 m. Ud fra kurvekortet på side 6 er et tværsnit udtegnet (fig. 8). Beregningerne forudsætter en anlægsvinkel på 30 grader i begge sider af forkastningen. Det forudsættes endvidere at dæmningen har en højde på 1 m under daglig vande, hvilket indebærer at den er vanddækket ved højvande. Den samlede mængde anslås ud fra disse forudsætninger til ca. 3.000 m<sup>3</sup> Hvilket svarer til en vægtmængde på ca. 6.000 tons. Der er ikke skelnet mellem bundfyld, kernemateriale og dæklag. Det vurderes, at blokkene som anvendes til dæklaget, skal være på ikke under 5 tons.

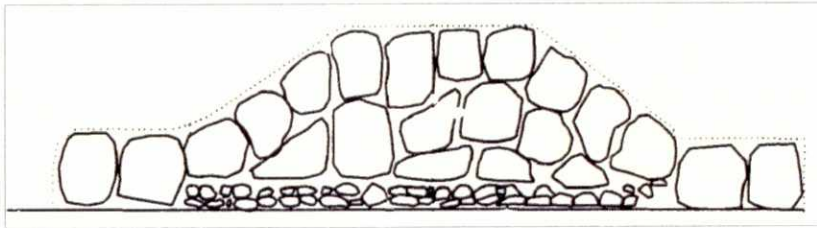
**Figur 9.**  
Principskitse af dæmnings opbygning: Bundlag af skærver, kerne af stenblokke og skærver i forskellig størrelse og et dæklag bestående af store klippeblokke - omhyggeligt udlagte så de låser hinanden.

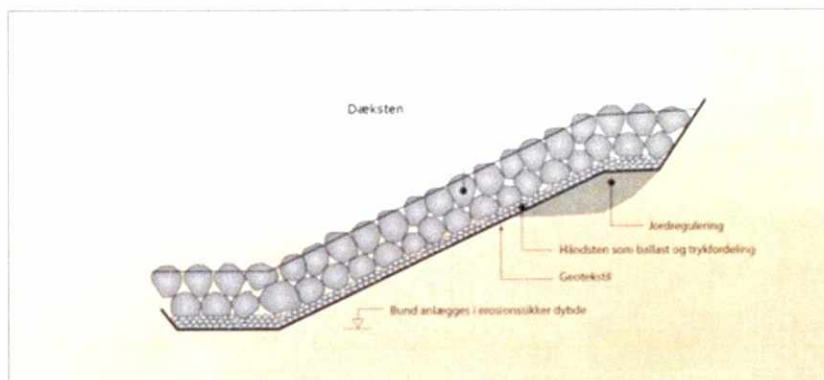
**Figur 10.**  
Principskitse af et skråningsværn. Det aktuelle forslag vil dog være en lav fremskudt forkastning med stenbygget bagkant.

Anlægsvinklen mod havet skal være langt mindre end ved forslag A, og dæklaget opbygges af sten på ½ ton og derunder. Forkastningens overkant bør holdes i niveau med kystbrinkens vegetationskant eller en smule under.

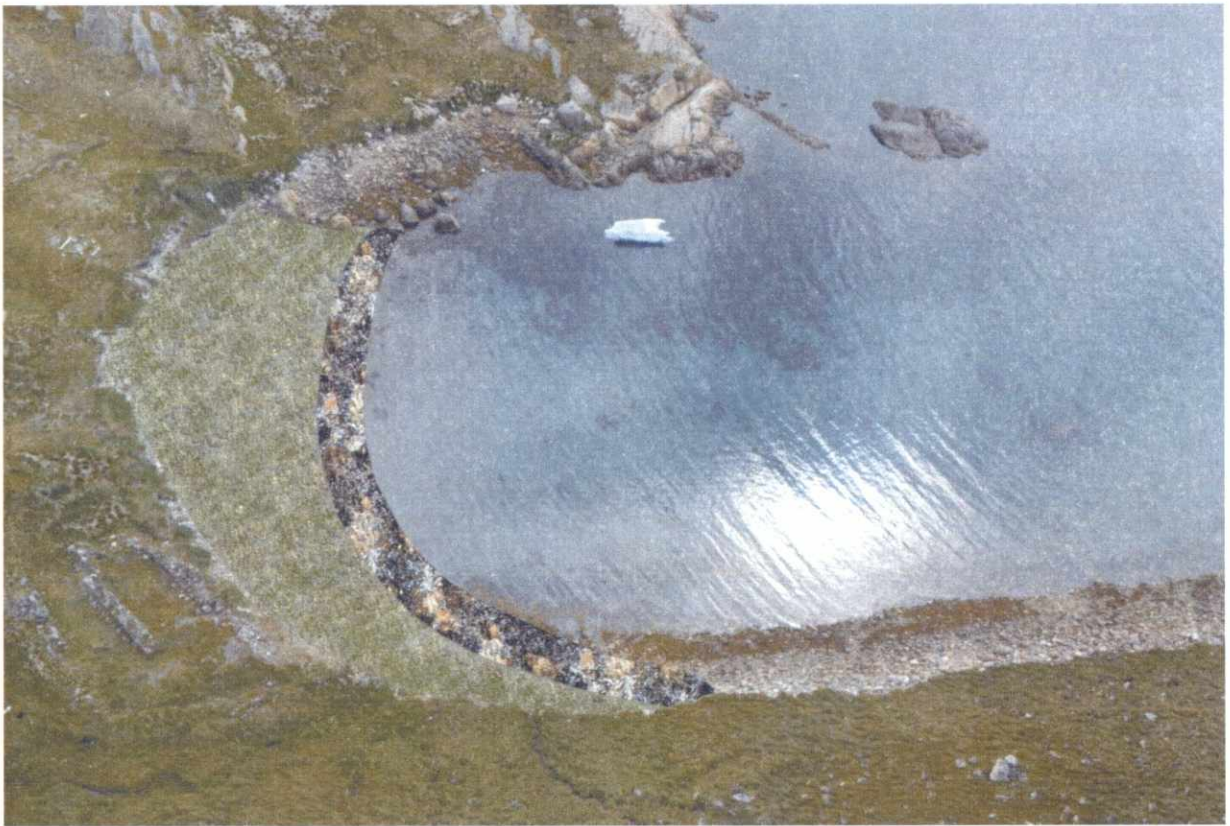
Figur 11. Løsningsforslag B er en lav forkastning placeret tæt på land, og udlagt i en højde som svarer nogenlunde til kystbrinkens vegetationskant. Området på forkastningens bagside fyldes op og tilplantes med græs.
