Besigtigelsesrapport for 61V3-III-541a (Ø28a), Qassiarsuk

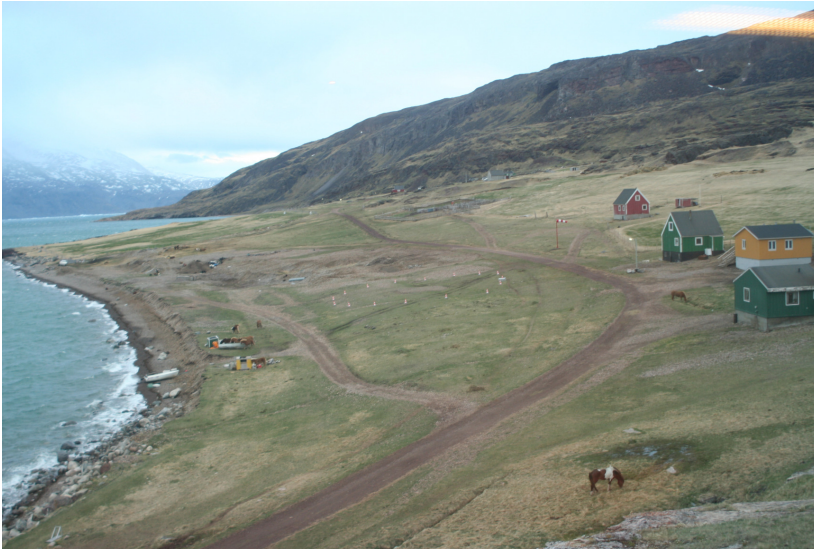
Ruingruppen set fra nord. Heliporten ses i billedets midte markeret med rød- og hvidstribede kegler.

Heliporten ligger placeret midt imellem ruinerne uden at berøre nogen af disse. Der er inden for det afmærkede område ikke fundet spor af ruiner, ligesom selve landingsplatformen ikke berører fortidsminder. Dog kan det næppe undgås, at de i forvejen udsatte ruiner op mod den vestlige vej vil lide yderligere overlast som følge af bilkørsel til og fra heliporten.
