København den 29. juni 2002

## Plejeplan for ruinområdet ved Sermermiut

Planen er baseret på undertegnedes besigtigelse af området i perioden 27.maj - 4. juni, 2002 samt 2 tidligere, kortvarige besøg.

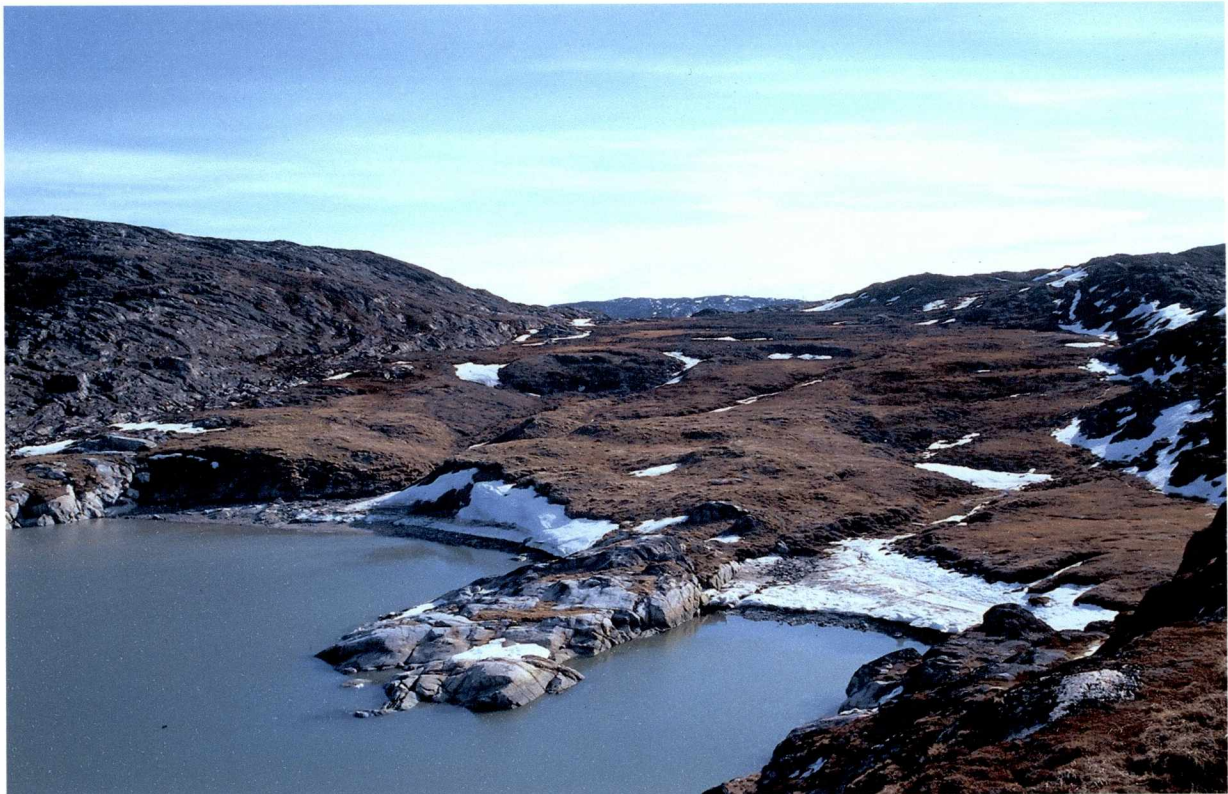
**Figur 1. Bopladsen set fra sydvest. Bemærk de dybe kløfter som gennemskærer området.**

Bopladsen Sermermiut er beliggende på nordsiden af Jakobshavn Isfjord ca. 3 km syd for Ilulissat by. Ruinerne grupperer sig omkring en lille vig, hvorfra en græsbevokset, fugtig slette strækker sig nogle hundrede meter ind i landet. Flere små vandløb har skåret sig dybt ned i det lerede morænemateriale, som undergrunden består af.

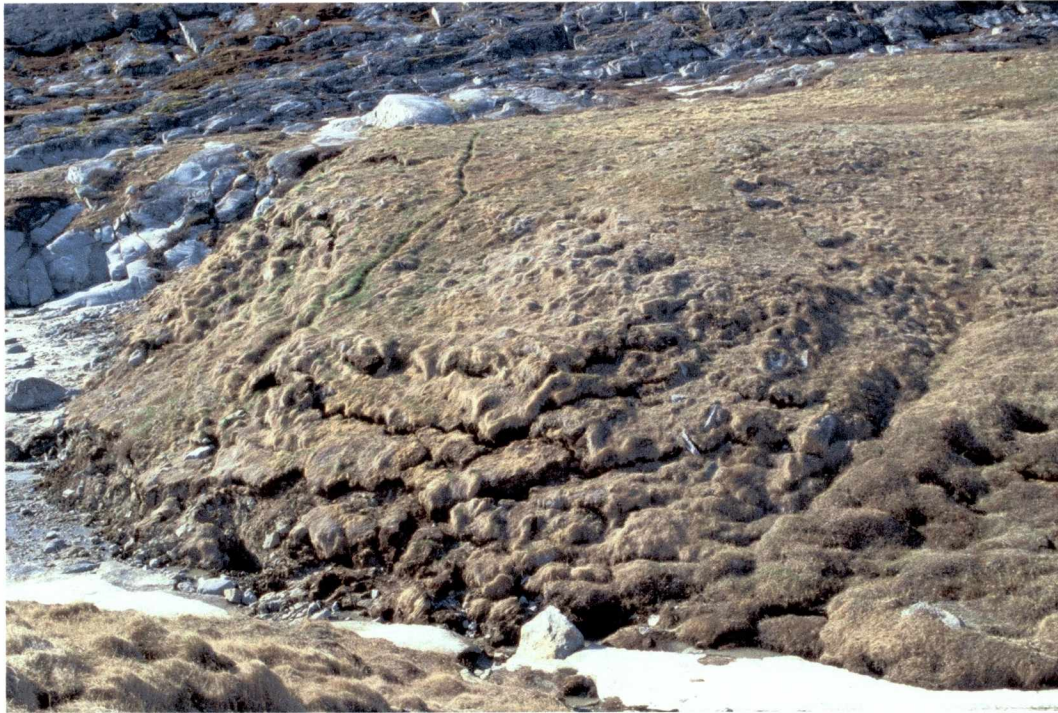
**Figur 2. Effekten af "jordflydningen" ses især langs de dybe kløfter.**

Mange af de tomter som er indtegnet på Meldgaards skitsekort fra 1953 er nu helt forsvundet, eller kun bagvæggene står tilbage. Af den 19 m lange søgegrøfter som Therkel Mathiasen gravede i 1955 står nu ca. 15 m. tilbage. En erosion af kystskrænten på 4 m over 50 år! Nedbrydningen synes dog i nogen grad stabiliseret, idet græs- og urtevegetation langsomt vinder indpas på klinten. Værre ser det ud langs de meterdybe kløfter, som smelte vandet har gravet gennem ruinområdet. Her er erosionen særdeles aktiv, og det vil kræve betydelige anlægsarbejder at mindske ødelæggelserne.

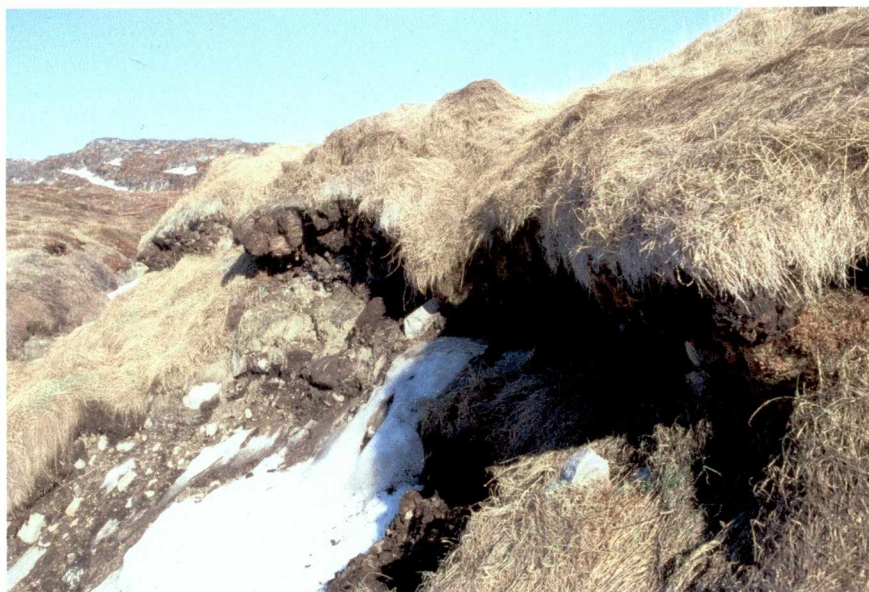
**Fig. 3. Underhulning af ruinerne som følge af uautoriseret arkæologisk” gravning.**

Bortset fra at denne uautoriserede arkæologiske virksomhed er i strid med fredningsloven, udgør den også en væsentlig nedbrydende faktor, idet undermineringen af skrænternes krone forårsager nedskridning på steder, som i forvejen er kritiske.

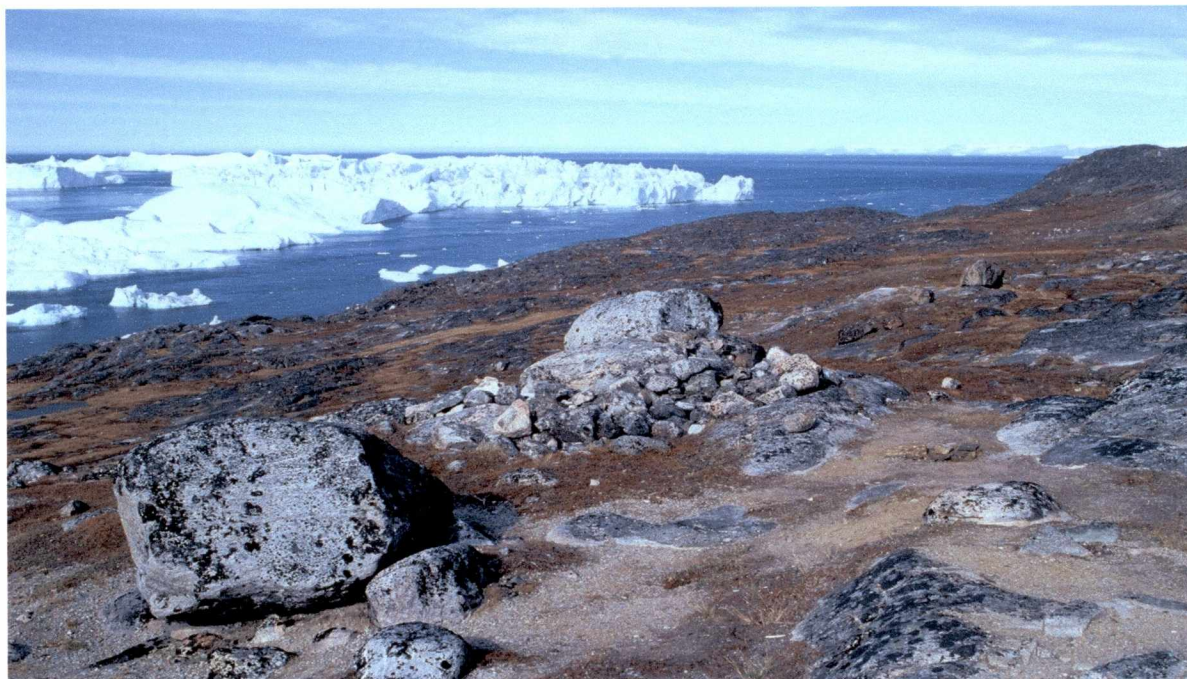
31. Tre kammergrave anlagt op mod et par store klippeblokke beliggende på fjeldsiden nord for ruinområdet i en højde af ca. 80 m over havet. Flere af dækstenene er fjernet og kun få skeletdele er synlige.
32. Stigbøjleformet teltfundament beliggende tæt ved siden af anlæg 1. De indvendige mål er 4 x 4 m. Åbningen vender mod vest.

**Figur 4.** Enkeltliggende grave på fjeldsiden nord for bopladsen.

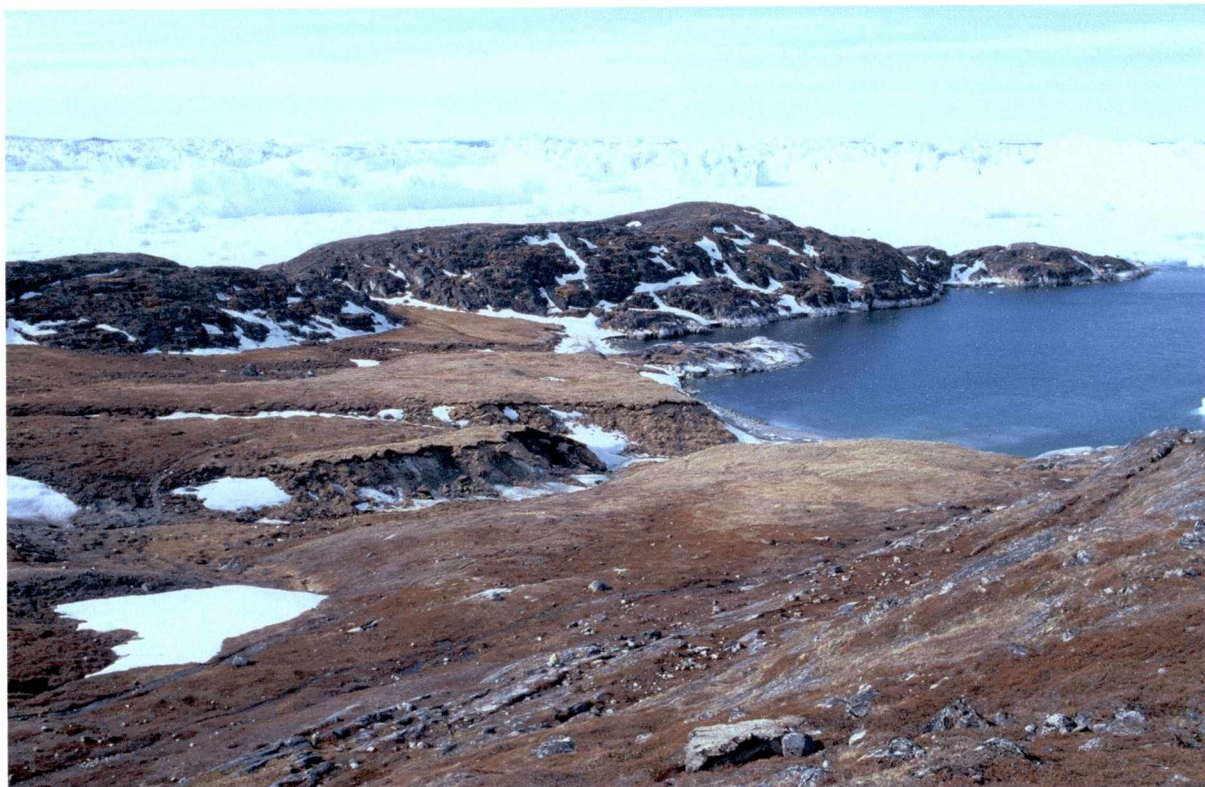
Figur 5. Forrest og midt i billedet ses de nedslidte stier, som gennemskærer bopladsområdet.

Ruinområdet er gennemfuret af et netværk af stier som visse steder er slidt ned til den bare jord. Her er det primært de vanskelige terrænforhold som er afgørende for forløbet og i mindre grad ruinernes beliggenhed. Siderne langs de dybe kløfter er så stejle, at passage må ske langt tilbage på sletten. Også her er en indsats nødvendig hvis nedslidningen skal begrænses.

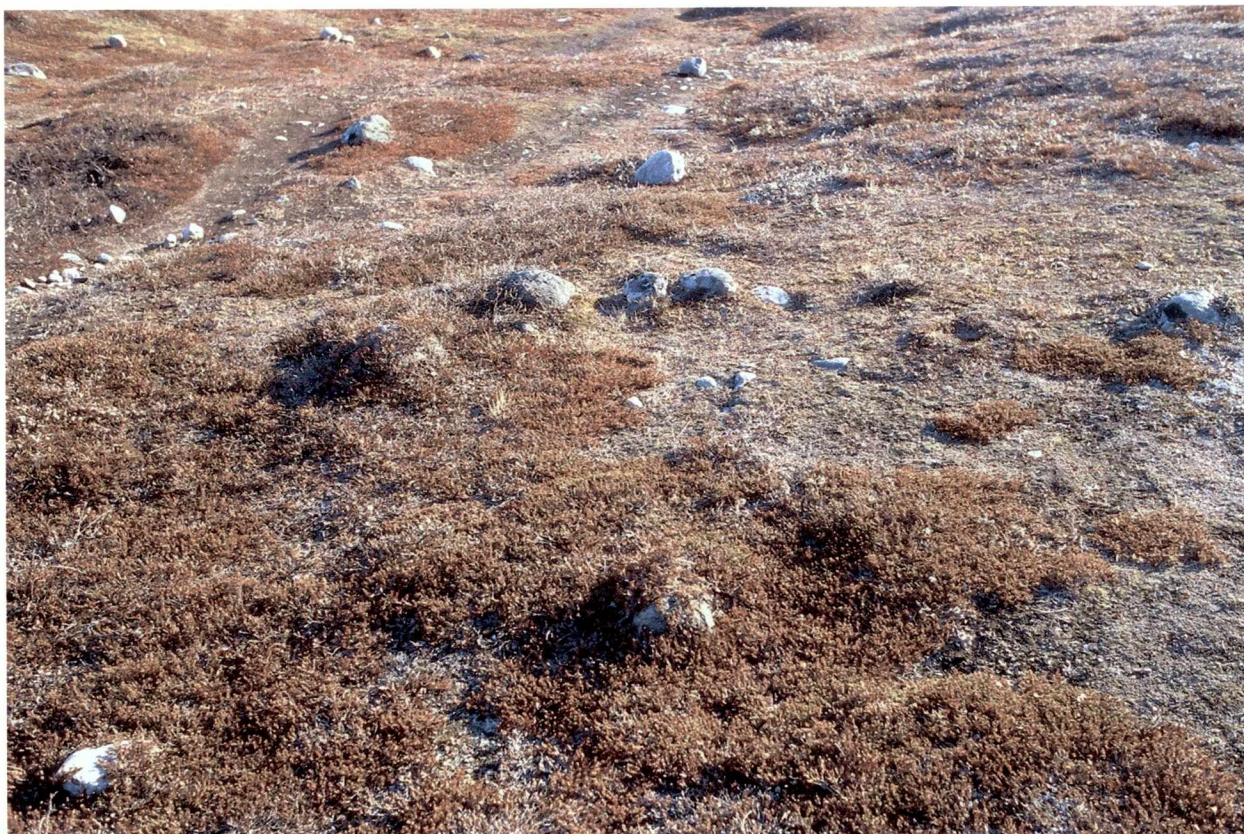
26. Ujævn, græsbevokset måtte med synlige sten, der tydeligvis er bygningsrester. Formen er vanskelig at definere. Ydre mål: 4 x 6 m.
27. Noget forstyrret teltring hvor kun en del af stenkredsen er bevaret. Desuden ses en samling mindre sten i kredsens indre. Tværmålet er ca. 3 m. Anlægget er beliggende på et lille stenet plateau, hvor bål-aktiviteter i nyere tid desværre har skabt ravage. På stien og på de afslidte flader umiddelbart ved siden af teltringen, blev der opsamlet affald og redskaber af kiselskifer (1 stikkel, 1 del af lille våbenspids, 1 del af kniv eller lanseblad). Der skjuler sig formentlige flere anlægsspor på plateauet.

Figur 6. Stenkredsen anlæg 27 er formentlig resterne af en teltring fra Saqqaq kulturen.

- 27      Teltring som formentlig stammer fra Saqqaq perioden (ca.2.400-900 fvt.). Som det fremgår af beskrivelsen, er der omkring stenkredsen fundet afslag og redskaber, og man må formode, der er tale om en sommerboplads. Den delvis ødelagte teltring har ikke nogen fortælleleværdi som den ligger i dag, men det kunne overvejes at rekonstruere den. Inden der tages stilling til det, vil det være nødvendigt at foretage en afdækning af overfladen i og omkring stenene – altså en totaludgravning. Teltringen kan derefter genskabes, hvis der kan påvises spor efter de nu fjernede sten, ildsted og lignende. Alternativt vil den kunne rekonstrueres på baggrund af den viden vi har om Saqqaq kulturens teltformer. Alle spor af fra nutidige aktiviteter – bålpladser o. lign. - fjernes fra området.

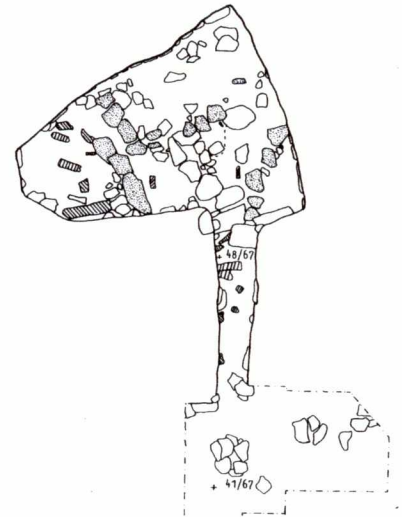
2. Udgravet ruin med nærmest trapezformet grundplan fra omkring 1850. Indvendig måler bagvæggen 4 m, rumbredden er 3 m. Yderste del af den sydvestvendte husgang bøjer mod vest. Længde 3 m. Ved siden af husgangen ses en lodretstående hvalknogle.

Figur 7. Den udgravede ruin 2.

- 2 Hus af uregelmæssig form, nærmest med trapezformet grundplan som har været beboet omkring 1840-50. Ruinen blev totaludgravet i 1981 og alle detaljer er veldokumenterede. Gulvet foreslås afdækket og væggene tydeliggjort med en lav tørveopbygning. Ingen forundersøgelser skønnes nødvendige.

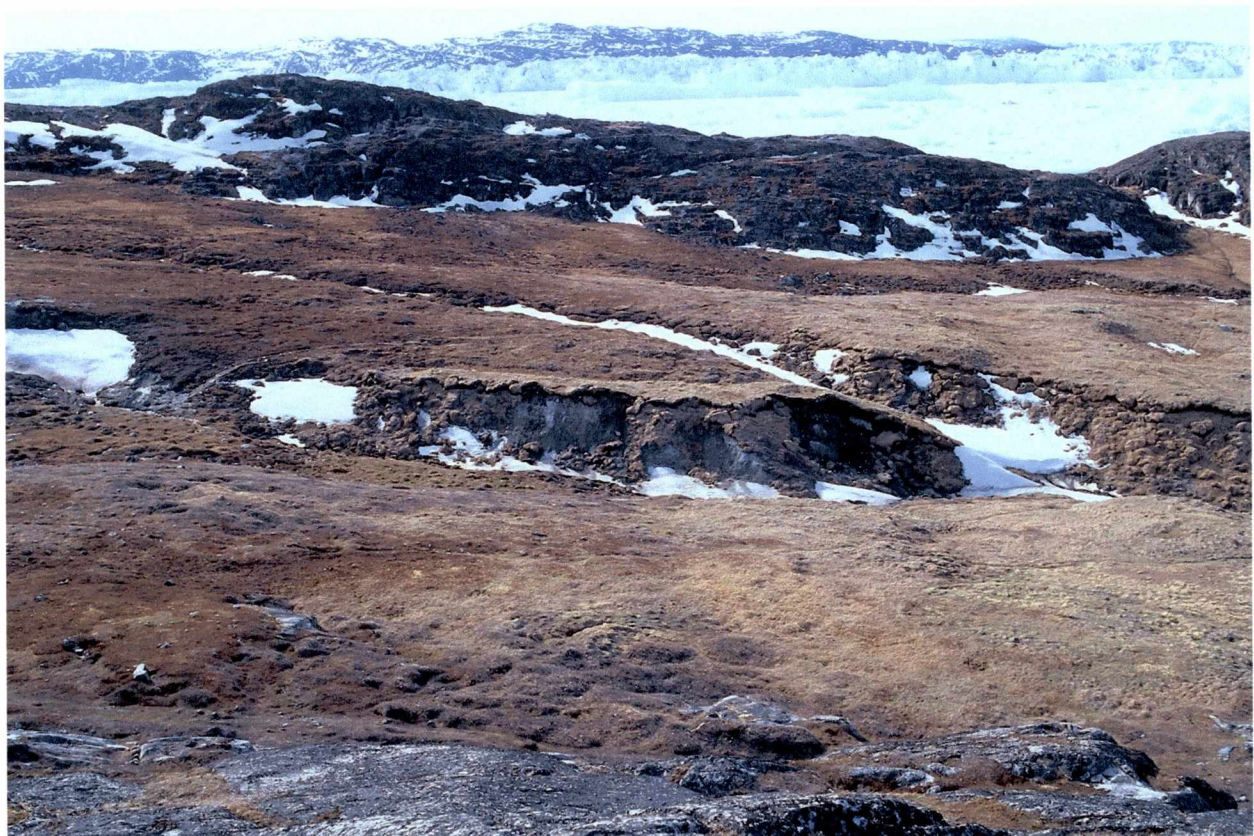
**Figur 8.** Ved passage af de nedskrevne kløfter vil det være nødvendigt at udlægge gangbroer

Ved stier skal der i denne forbindelse forstås afmærkede gangbaner uden nogen form for belægning, bortset fra hvor passage af vådområder nødvendiggør det. På sådanne steder vil groft grus på et underliggende skærvlag visse steder være at foretrække, mens der andre steder kan benyttes trædesten.
