## **Forslag til opstart af bevaringsprojekt af fortidsminderne på Noorliit/Ny Herrnhut**

**Foreløbig forslag udarbejdet af Mari Hardenberg for  
Nunatta Katersugaasivia Allagaateqarfialu 2013**

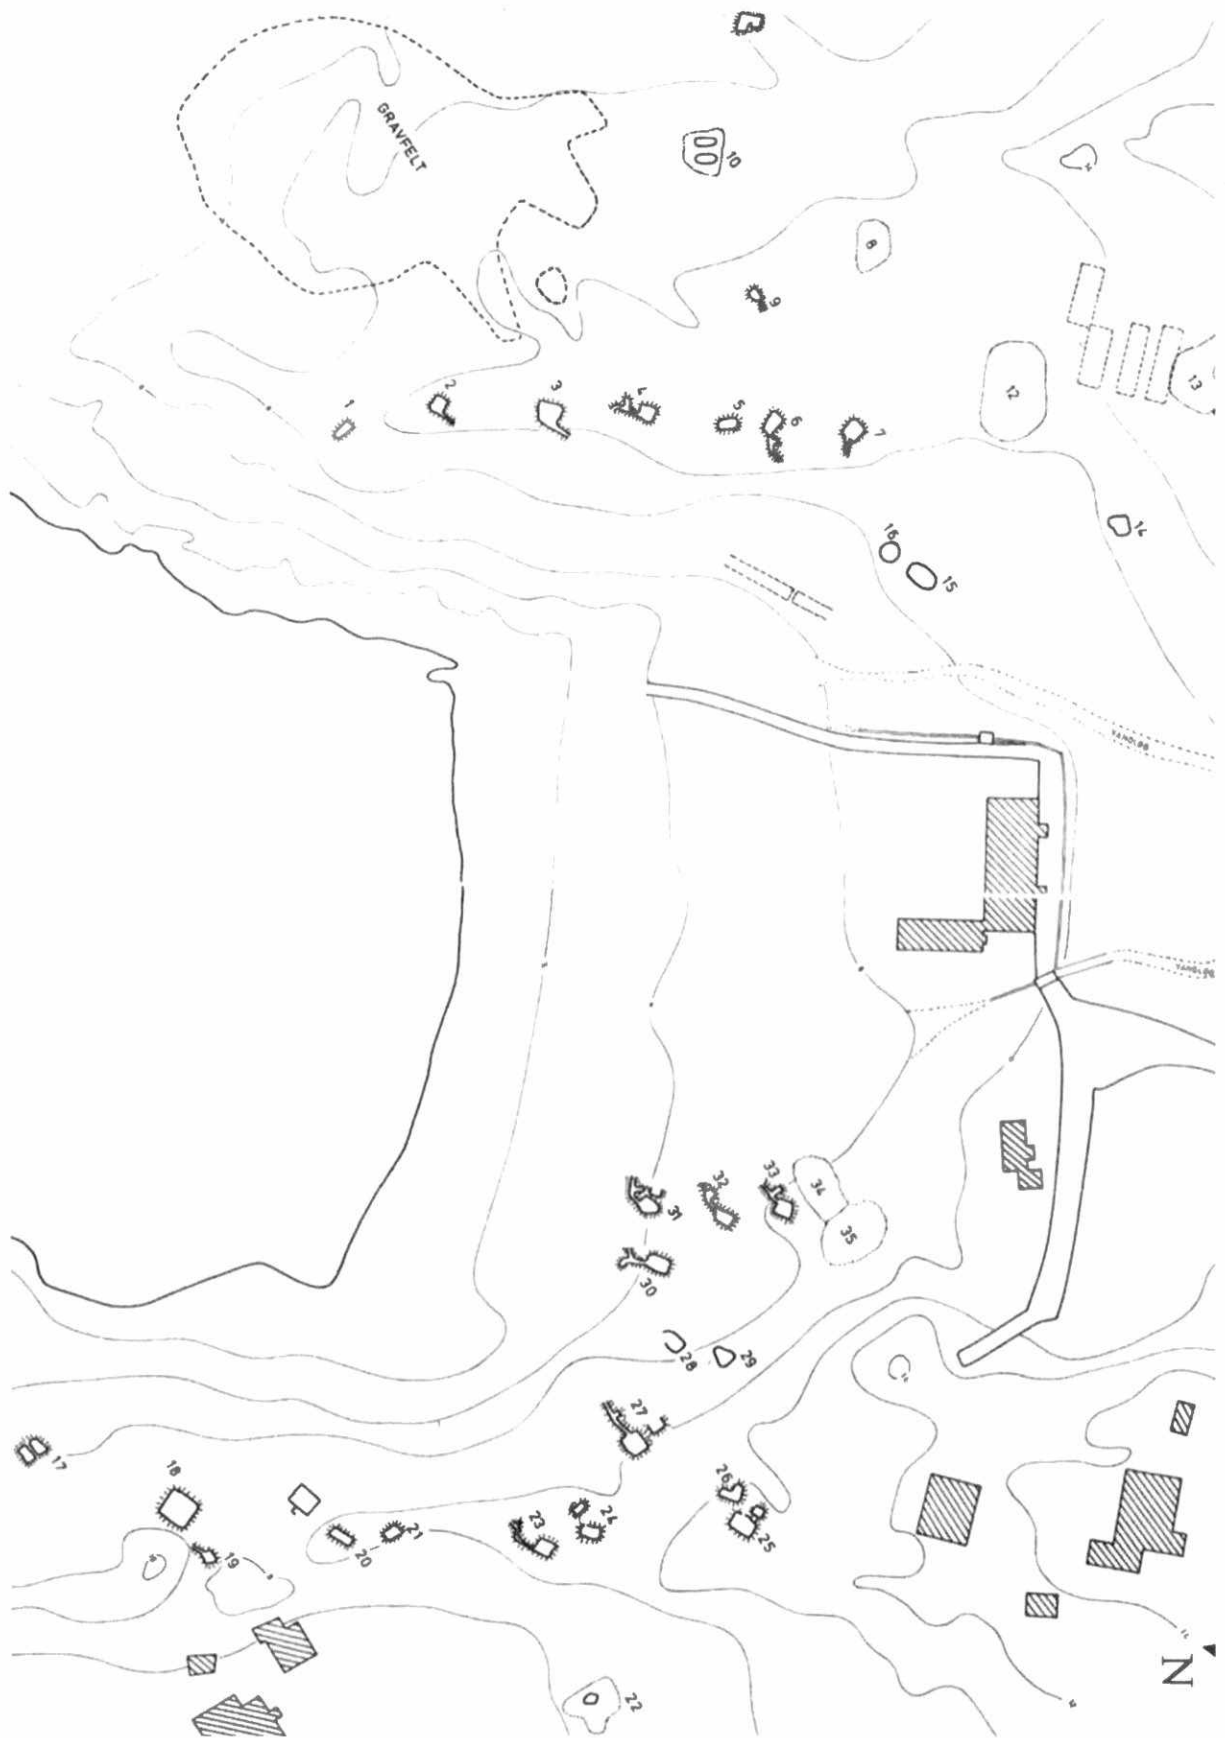
Figur 1: Lokaltetsoversigt over Noorliit/Ny Hernehut med recente og Inuit anlæg (1-35) samt gravefeltssområde og recente bygninger i stiplede og stregede markeringer

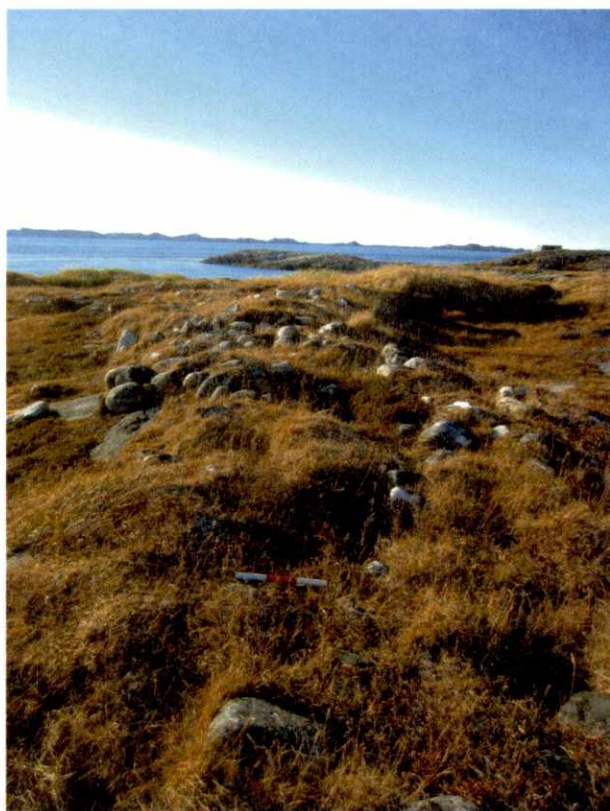
Gravene, beliggende på den nordvestlige næsside på Akulliit Nuuat, mangler endnu at blive opmålt og registreret. Mange af gravene er forstyrrede som følge af menneskelig aktivitet samt naturligt forfald forårsaget af naturens nedbrydende faktorer, og bevaringstilstanden er derfor kritisk for majoriteten af gravene (Figur 2). Det er nødvendigt at hele gravfeltet opmåles og de enkelte grave istandsættes, så de bliver genlukket og tydeliggjort, så folk der færdes i området kan genkende og respektere dem som fortidige grave. Istandsættelsen af hele gravfeltet vil være relativt omfattende, hvor løse og nedskredne stenmateriale bringes tilbage til deres formodede oprindelige plads. Hvad gravfeltets område angår bør der ligeledes tages beslutning om adgangs- og stiføringsstrukturen til gravene, så disse ikke lider mere overlast end nødvendigt. De nuværende tydelige og recente stier i området omkring gravene ligger for tæt op ad gravene (Figur 3). En grundig besigtigelse af gravfeltet er nødvendig, før der kan tages beslutning om hvilken løsningsstruktur, eksempelvis aftørkning ved hjælp af kratryddere eller stenfliselægning/en lav gangbro, passer bedst med hensyntagen til gravenes bevaringsstand. Et forslag til en generel fastlæggelse af ruteføring i området er nødvendig for at mindske skader og nedbrydning af anlæg. Fastlæggelse af stier vil bidrage til både attraktion og guidning af publikum i området, og

Figur 2: Gravrække.

planlægning af placering af adgangsvej skal derfor med i overvejelserne for at beskytte fortidsminderne. Det anbefales at en hurtig arkæologisk indsats af gravene igangsættes.

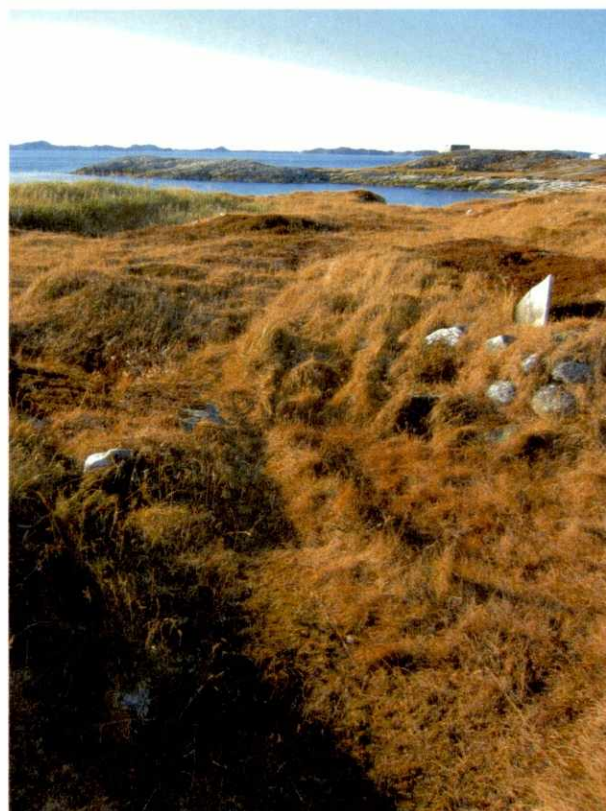
Figur 3: Nuværende sti ligger for tæt på gravene. En organiseret fastlæggelse af stiføring der kan vejlede besøgende er nødvendig for at beskytte fortidsminderne.

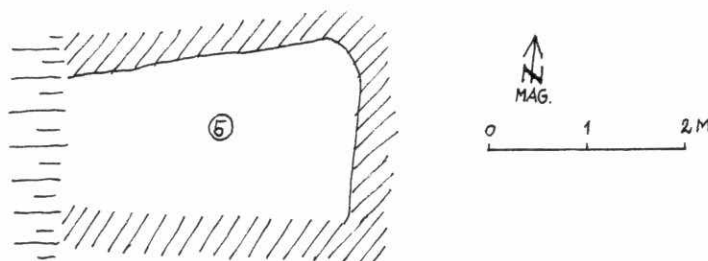
- 5) Delvis destrueret og sammenstyrtet tomt. Trapezformet. Frontsiden mangler. Græsbevokset.

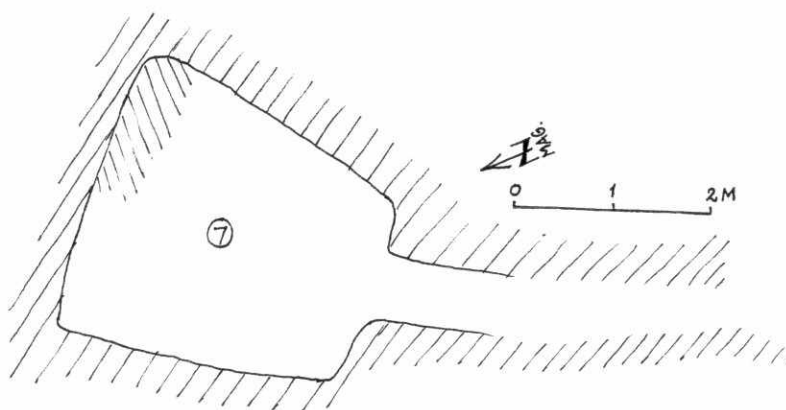
- 7) Trapezformet tomt. Husgangen er yderst eroderet. Vægnedstørt bagtil i tomtens indre. Græsbevokset.

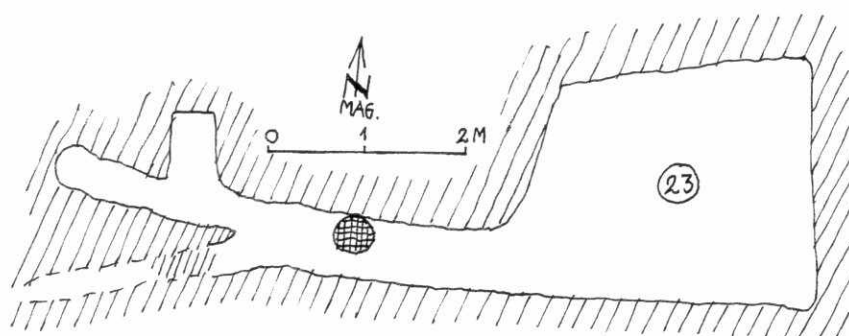
- 23) Trapezformet tomt. Lang husgang med kogeniche. Markante vægforløb. Nedgravet. Græsbevokset. En el-mast er rejst midt i husgangen!

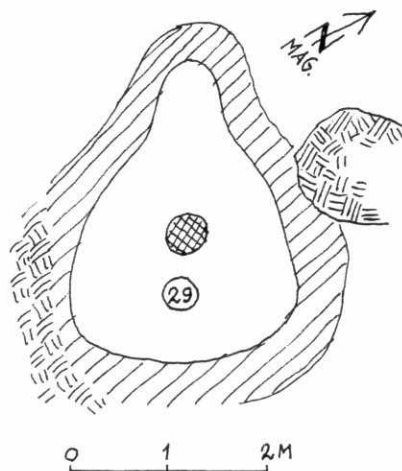
- 29) Lang-oval, "pæreformet" teltfundament. Bygget ind til den bagved liggende klippe. Ikke spor efter vindskærmen. Noget sammenflydt. En el-mast er rejst midt i tomten!
