## BESIGTIGELSE 2001 I FORBINDELSE MED VANDKRAFTVÆRK VED QORLORTORSUAQ

## **Besigtigelse af fortidsminder i forbindelse med anlæggelse af vandkraftværk ved Qorlortorsuaq i Sydgrønland.**

Besigtigelsen omfattede rekognoscering omkring søen Qorlortorsuup Tasia, som er det blivende vandmagasin, tracélinien fra søen til Narsaq/Qaqortoq via Eqaq, Qaqortukuloq Hvalsø.

Besigtigelsen blev udført af Grønlands Nationalmuseum & Arkiv ved museumsinspektør Joel Berglund og arkæolog Fil.kand. Maria Hinnerson Berglund i perioden 28.maj til 9.juni 2001 i samarbejde med ingeniør J.Raae Andersen fra Greenland Resources A/S.

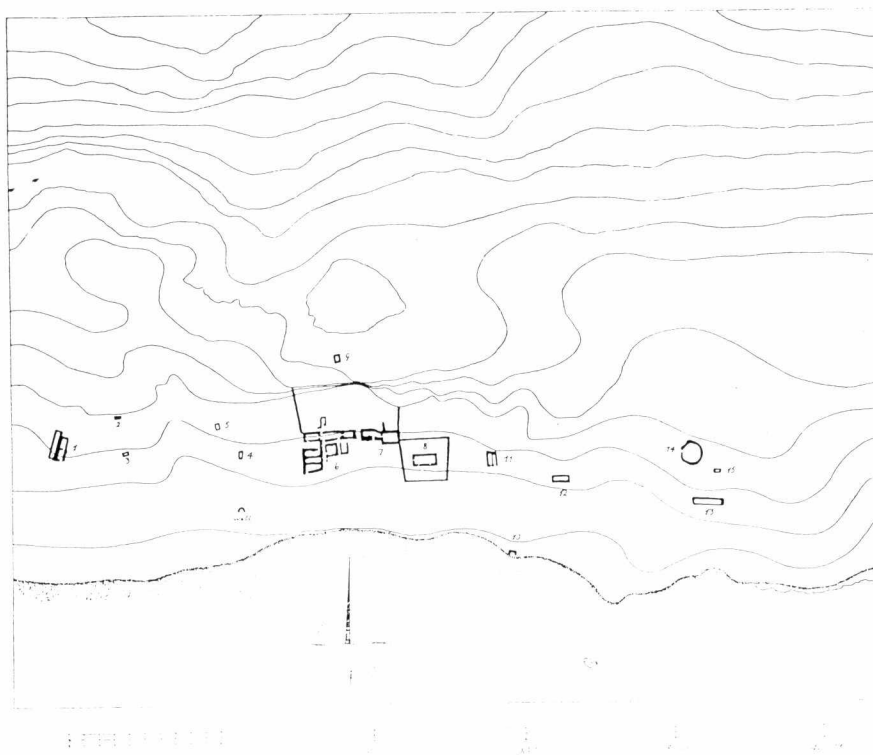
646

Ruingruppen består af 15 større og mindre ruiner herunder kirkeruinen og hallen. Se i øvrigt bilag nr. 10. (Litteratur: M.O.G. bd. 89 nr. 1 pg. 34ff).

Fig. 18. Hvalsey, East Settlement No. 83. Contour map 1:5000. Contours 5 metres.
