# Nordboerne i Vatnahverfi

Rapport om rekognoscering og opmåling af nordboruiner i Vatnahverfi  
Sommeren 2005

Niels Algreen Møller & Christian Koch Madsen, Københavns Universitet

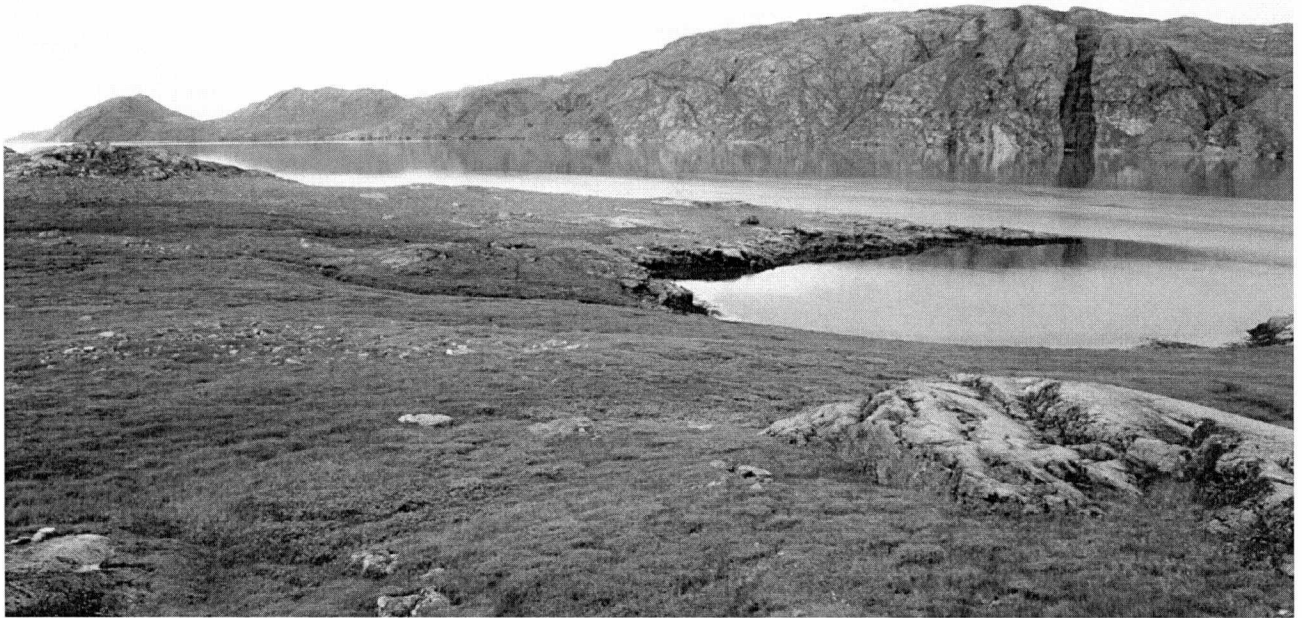
*Boligtomten og den lille vig set fra nordøst*

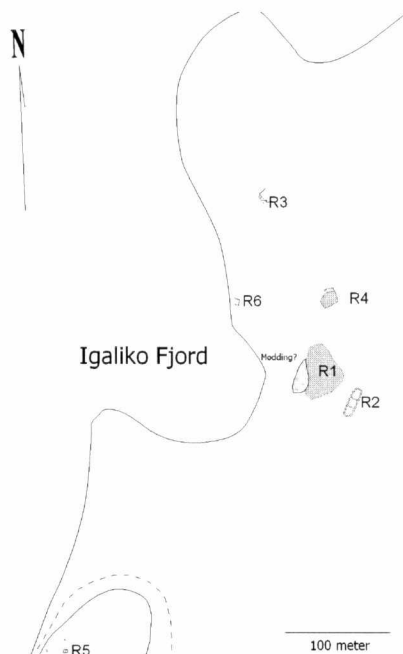
### Ruin 1. Boligtomt.

Boligtomten måler 36 gange 52 meter. Den sten og tørveopbyggede tomt rejser sig op mod 2 meter over omgivelserne. Tomtens afgrænsning til det omgivende terræn er meget tydelig. Der anes adskillige udflydende rum i tomten. Tomten er bevokset med græs, pil, løvfod, blåkløkke og ranunkel. Vest for tomten ligger et mindre område med en frodig bevoksning, som sandsynligvis markerer møddingen.

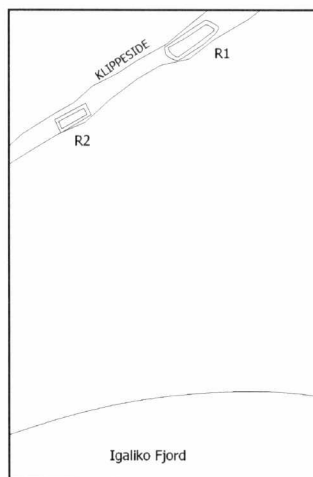
**Rævefælde.**

Rævefælde anlagt på klippeflade. Fælden måler 1,1 gange 1,4m.

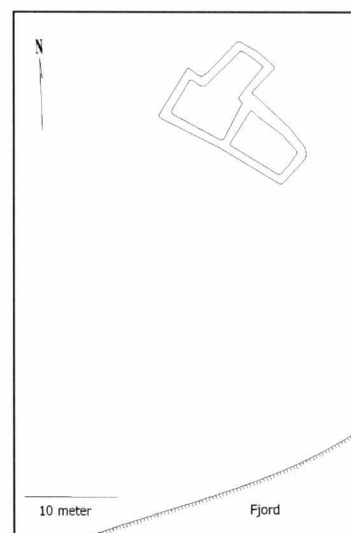
Ø62

Ruin 2. Muligvis en meget sammenskredet tomt.

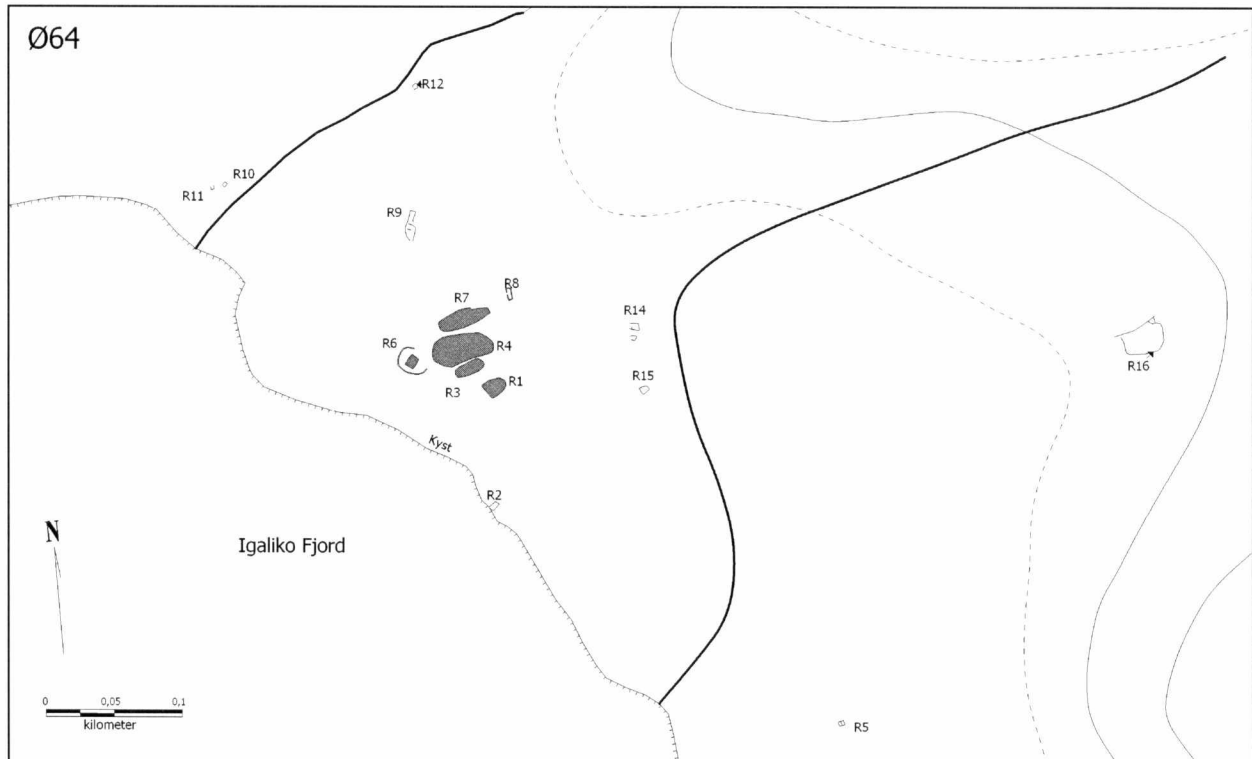
**Ø64; 60V2-01V-612; Inoquaasag; Større gårdsanlæg med kirke;**  
N6.767.267/E811.199

Lokaliteten er registreret i 1779 af Arctander og besøgt i 1894 af Daniel Bruun, og i 1968 af Krogh & Albrethsen. Gårdsanlægget ligger på en forholdsvis jævn flade imellem kystkrænten og fjeldsiden. Umiddelbart nord for gårdsanlæggets boligtomter og kirketomt løber en elv ud. På en ø i elven findes den nordligste af ruingruppens ruiner. Der ligger i dag en hytte brugt af turister og aktiviteter fra turister såvel som fårehold har i visse tilfælde skadet ruinerne. Ruiner hvori tørv har indgået som materiale er alle meget sammensunkne. Boligtomterne er således generelt ikke over 50 cm høje.

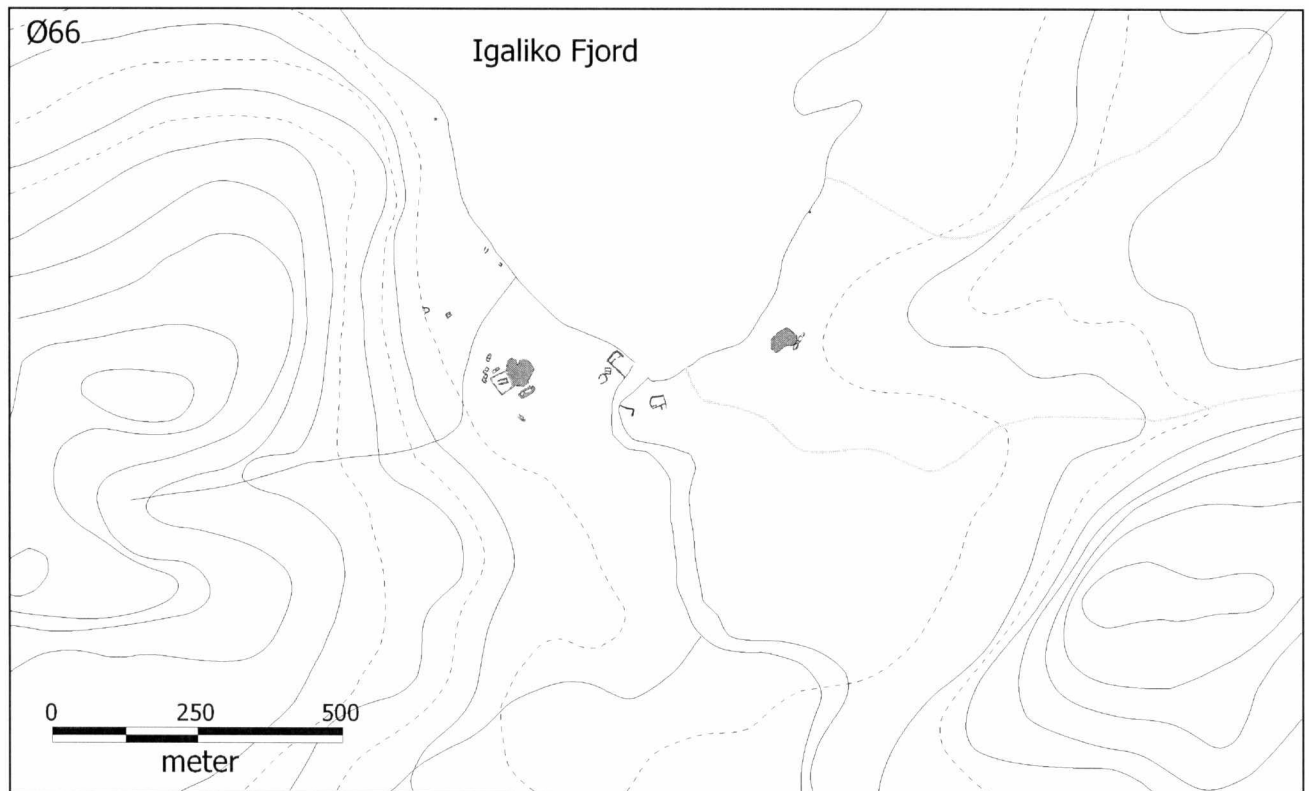
Gården ligger placeret i en dalbund umiddelbart overfor det inderste af den store lavvandede bugt ved Igaliku Kujalleq. Gården ligger forholdsvis beskyttet mellem fjeldene. Størstedelen af gårdsanlægget ligger i dag på dyrket mark men generelt er ruinerne meget velbevarede. Enkelte ruiner er særdeles svære at genfinde i terrænet, hvilket bl.a. skyldes en betydelig sandfygning i området. Ruinerne er besøgt af H Rink (1854), Holm 1880, Bruun (1894), Clemmesen (1910), Roussell (1926), Vebæk (1939), Thorvildsen (1964), Krogh og Albrethsen (1968), Berglund (1980), Krogh (1981, 1985), Gulløv og Kapel (1993). Der er foretaget udgravninger af pastor Jørgensen (1839), Bruun (1894) og Roussell (1935).

Nummereringen fra Ruin 1 til Ruin 17 følger Holm 1880. Ruin 18 til Ruin 25 er Bruuns registreringer Ruin 1 til 8 (Bruun 1895) mens Ruin 26 og 27 er ikke tidligere registrerede ruiner.

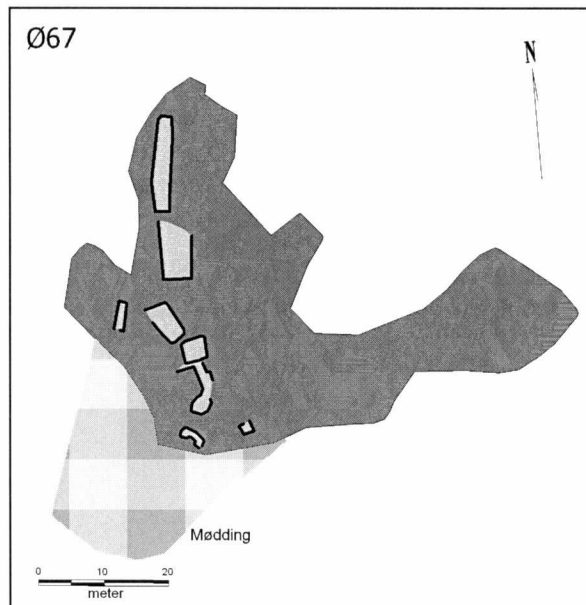
**Ø67; 60V2-01V-542; Qorlortukasiip; Mindre gårdsanlæg.**  
N6.761.154/E812.093

Tomten ligger umiddelbart vest for stejle klippepartier. Godt 200 meter nordvest for tomten løber elven der fortsætter ud i Igaliko Kujalleq. Lokaliteten er registreret af Holm i 1880 og besigtiget af Bruun (1894) og Vebæk (1948).

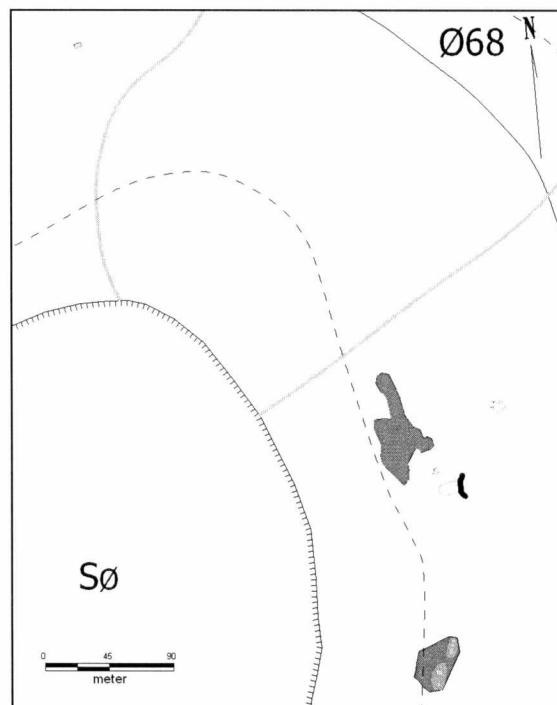
**Ø68; 60V2-01V-609; Skyggesø; Mindre gårdsanlæg;**  
N6.761.094/E809.474

Ruingruppen er placeret i nordenden af søen Amikitap Tasia. Umiddelbart vest herfor rejser fjeldet sig til en højde på over 400 meter, mens der mod øst er et pas med let overgang til Igaliko Kujalleq og Ø66. Lokaliteten er registreret af Bruun i 1894. Siden er den besigtiget af Vebæk 1949 og Krogh 1984.

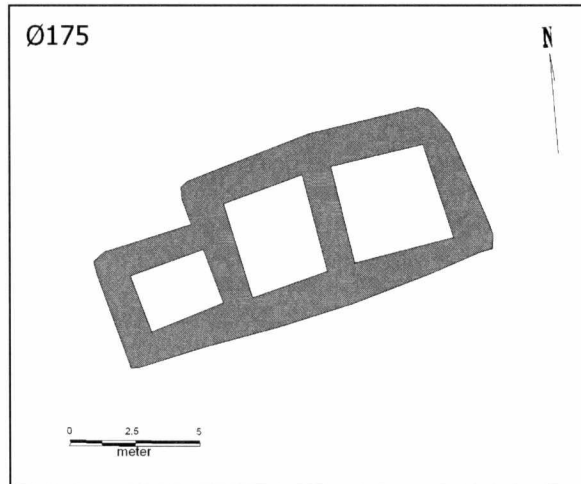
**Ø175; 60V2-0IV-588; Enligt liggende økonomibygning;**  
N6.750.787/E795.146

Bygningen ligger nord for en lille sø på et plateau og umiddelbart under fjeldvæggen.

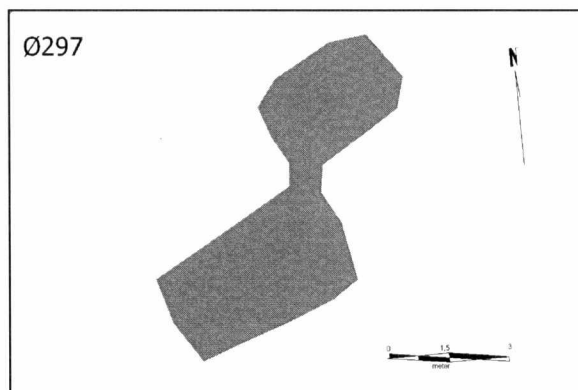
**Ø297; 60V2-01V-534; Ulvesø; Enkeltliggende ruin;**  
N6.759.665/E819.942

Lokaliteten er blevet registreret af Ove Bak i 1969.

Den lille nedgravede bygning ligger på en flad græsslette ikke langt fra Ulvesøen. Ruinen er anlagt på et højtliggende sted på en tange af sten og grus.

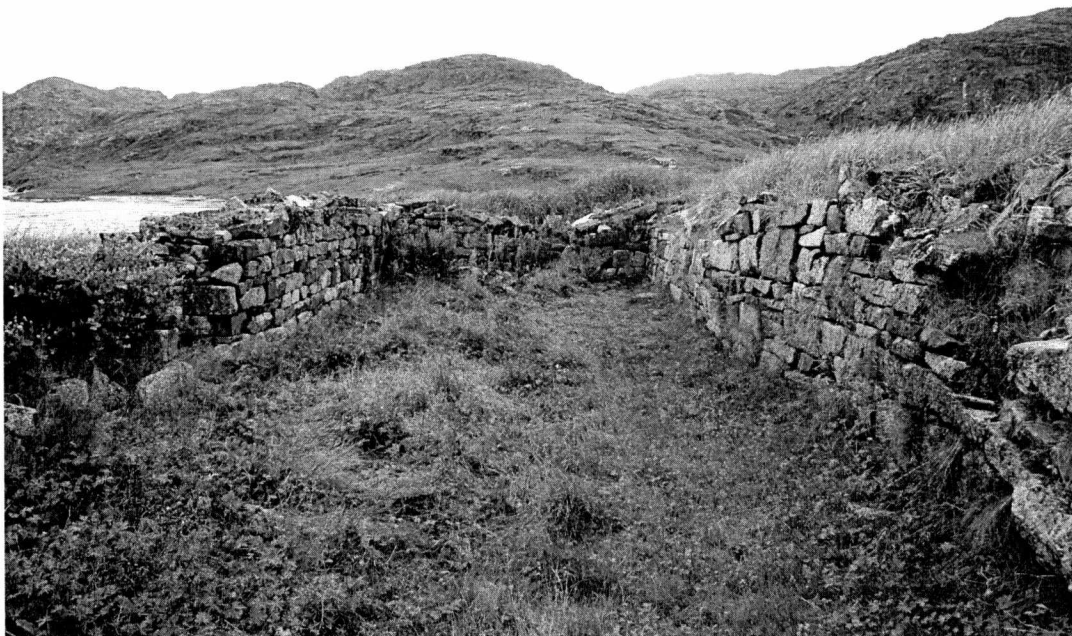
*Kirken ved Ø66*

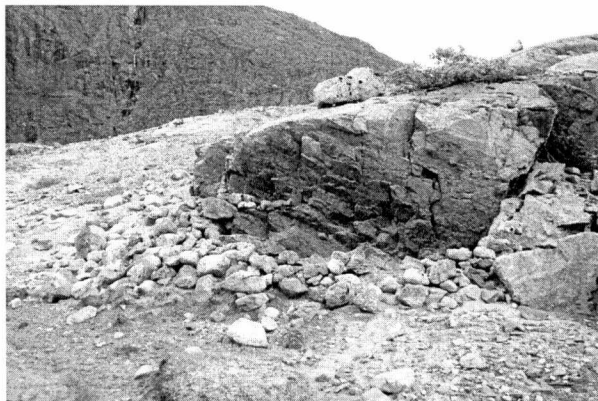
*Ruin fra Ruingruppe 05-02 i sandet*

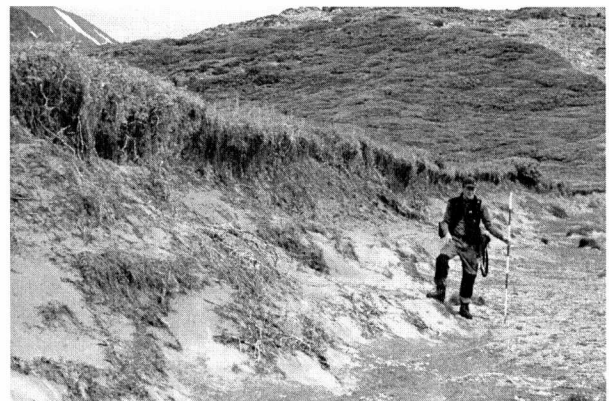
*Rofabarde på sandsletten*
