**Rapport**

**besigtigelsesrejse i Sydgrønland**

**11.-18. juni 2008**

Besigtigelse af fortidsminder  
på vegne af  
Nunatta Katersugaasivia Allagaateqarfialu (NKA)  
som led i fredningsarbejdet.

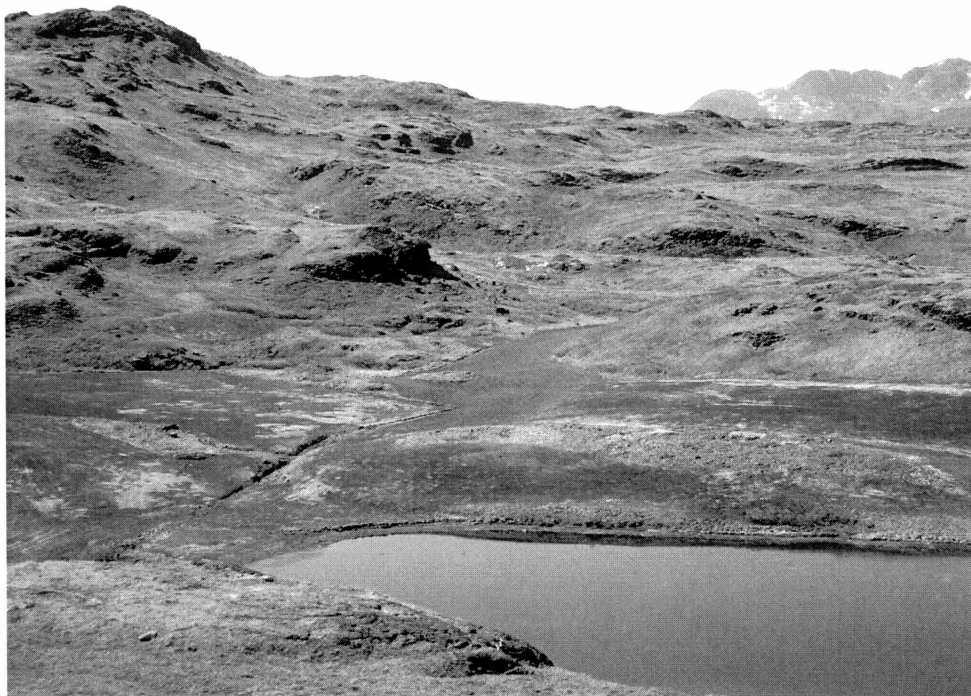
Ruingruppen set fra sydøst. I forgrunden lige på den anden side af søen ses fra højre ruinerne 1-4. Ruin 6 ligger i den græsbevoksede mark på den anden side af ruinerne til højre i billedet. Ruin 5 ses i den harvede mark midt i billedet, og til venstre for denne ligger ruin 7 og 8. Arealet, hvortil der ønskes arealtildeling, ligger på den anden side af bakkedraget lidt over midten i billedet.

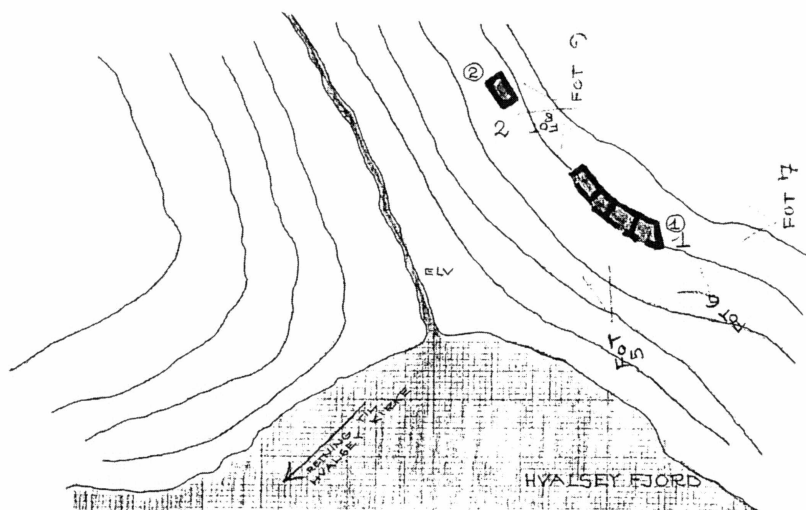
SituationsplanBilag 2.

- ① Bagmur ca 15-16 m lang. Gennemsnitlig bredde af bygningen 4-5 m. Den stensatte mur er sine steder bevaret i indtil 2 mtrs. højde.
- ② 5 x 3 mtr.

Afstanden mellem ① og ② er ca 11 meter. Fra ① til stranden er ca 100-150 meter. Bygningerne ligger ca 50 meter over vandet.

Ruingruppen, der består af to bygninger, er optegnet og beskrevet af Albrethsen og Krogh i 1968 og synes helt uændrede i forhold til da. Der blev udarbejdet situationsplan (bilag 2), hvis nummerering her følges. GPS position i midten af ruinerne og disse er fotograferet.

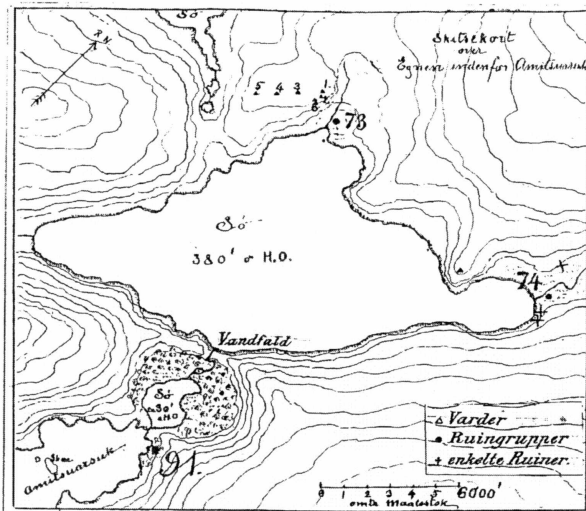
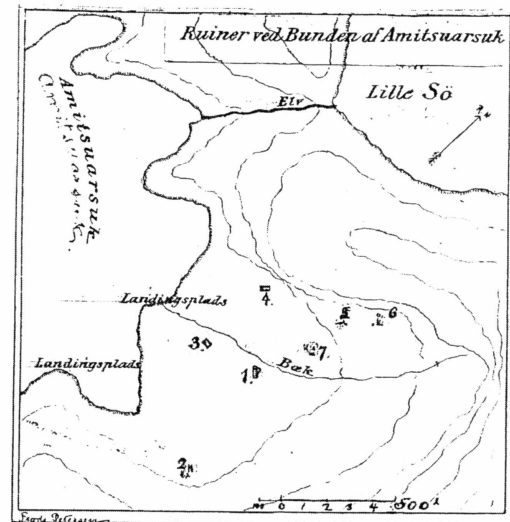
Bilag 460V2-01V-S28 Qorlortorsuaq

Ruin 1-7 se D.Bruun Medd.o.Gr.16 s 415 f

Ruingruppen, også benævnt Ø91, er bl.a. beset i 1894, hvor Frode Petersen foretog beskrivelse af syv ruiner og tegnede situationsplaner (bilag 4). Der refereres her til disse.

Ruinerne er som nævnt placeret på en stejl skråning. Et lille vandløb deler ruinerne, således at 1-3 er placeret øst for dette, 4-7 vest for. Ruinerne betegnes allerede af Frode Petersen i 1894 og Holtved i 1932 som meget utydelige og ubestemmelige i størrelse.

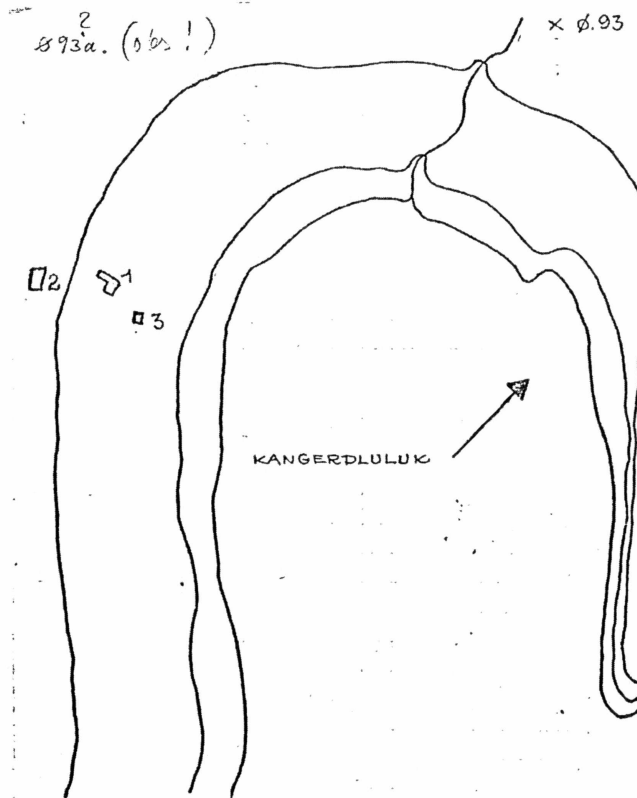
Bilag 6

skitseplan 1980

Ruinerne er beset i 1980 af Krogh og Berglund, der har udarbejdet situationsplan (bilag 6). På situationsplanen synes der dog at være byttet om på placeringen af 1) og 3), idet opmålingen viste, at den største ruin ligger østligst og den mindste bygning mellem de to øvrige. Her følges følgende nummerering:

- 1) den midterste ruin
- 2) den vestlige ruin (som på kortet)
- 3) den østlige ruin
