**Rapport**

**besigtigelsesrejse i Sydgrønland**

**11.-18. juni 2008**

Besigtigelse af fortidsminder  
på vegne af  
Nunatta Katersugaasivia Allagaateqarfialu (NKA)  
som led i fredningsarbejdet.

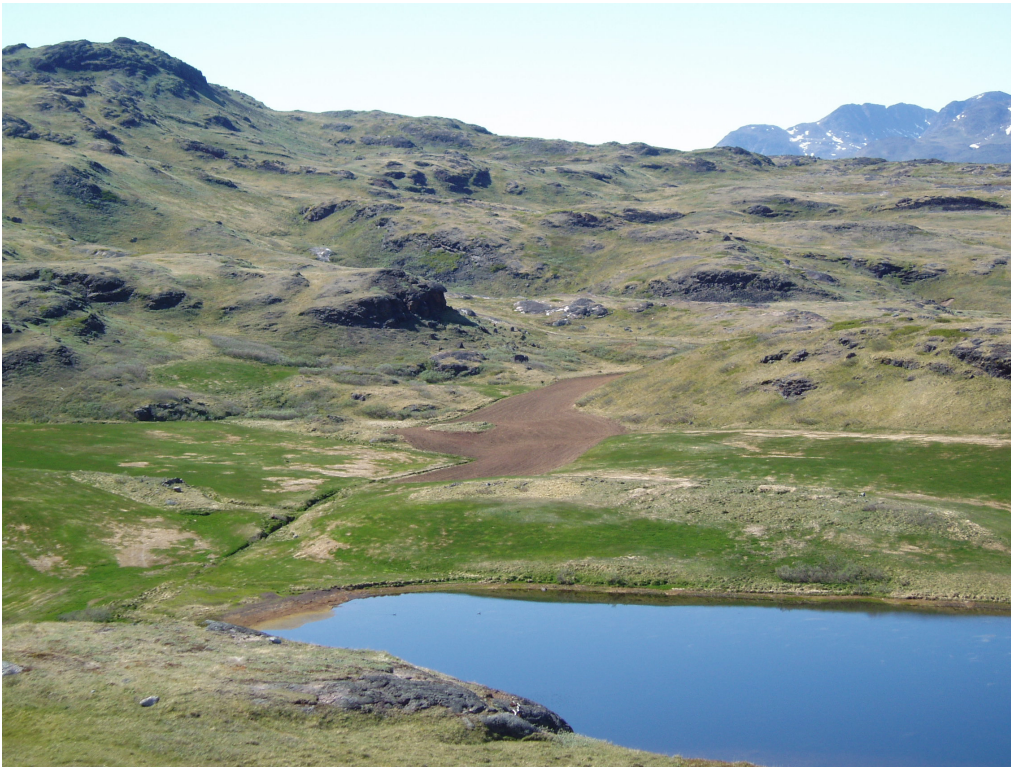
Ruingruppen set fra sydøst. I forgrunden lige på den anden side af søen ses fra højre ruinerne 1-4. Ruin 6 ligger i den græsbevoksede mark på den anden side af ruinerne til højre i billedet. Ruin 5 ses i den harvede mark midt i billedet, og til venstre for denne ligger ruin 7 og 8. Arealet, hvortil der ønskes arealtildeling, ligger på den anden side af bakkedraget lidt over midten i billedet.

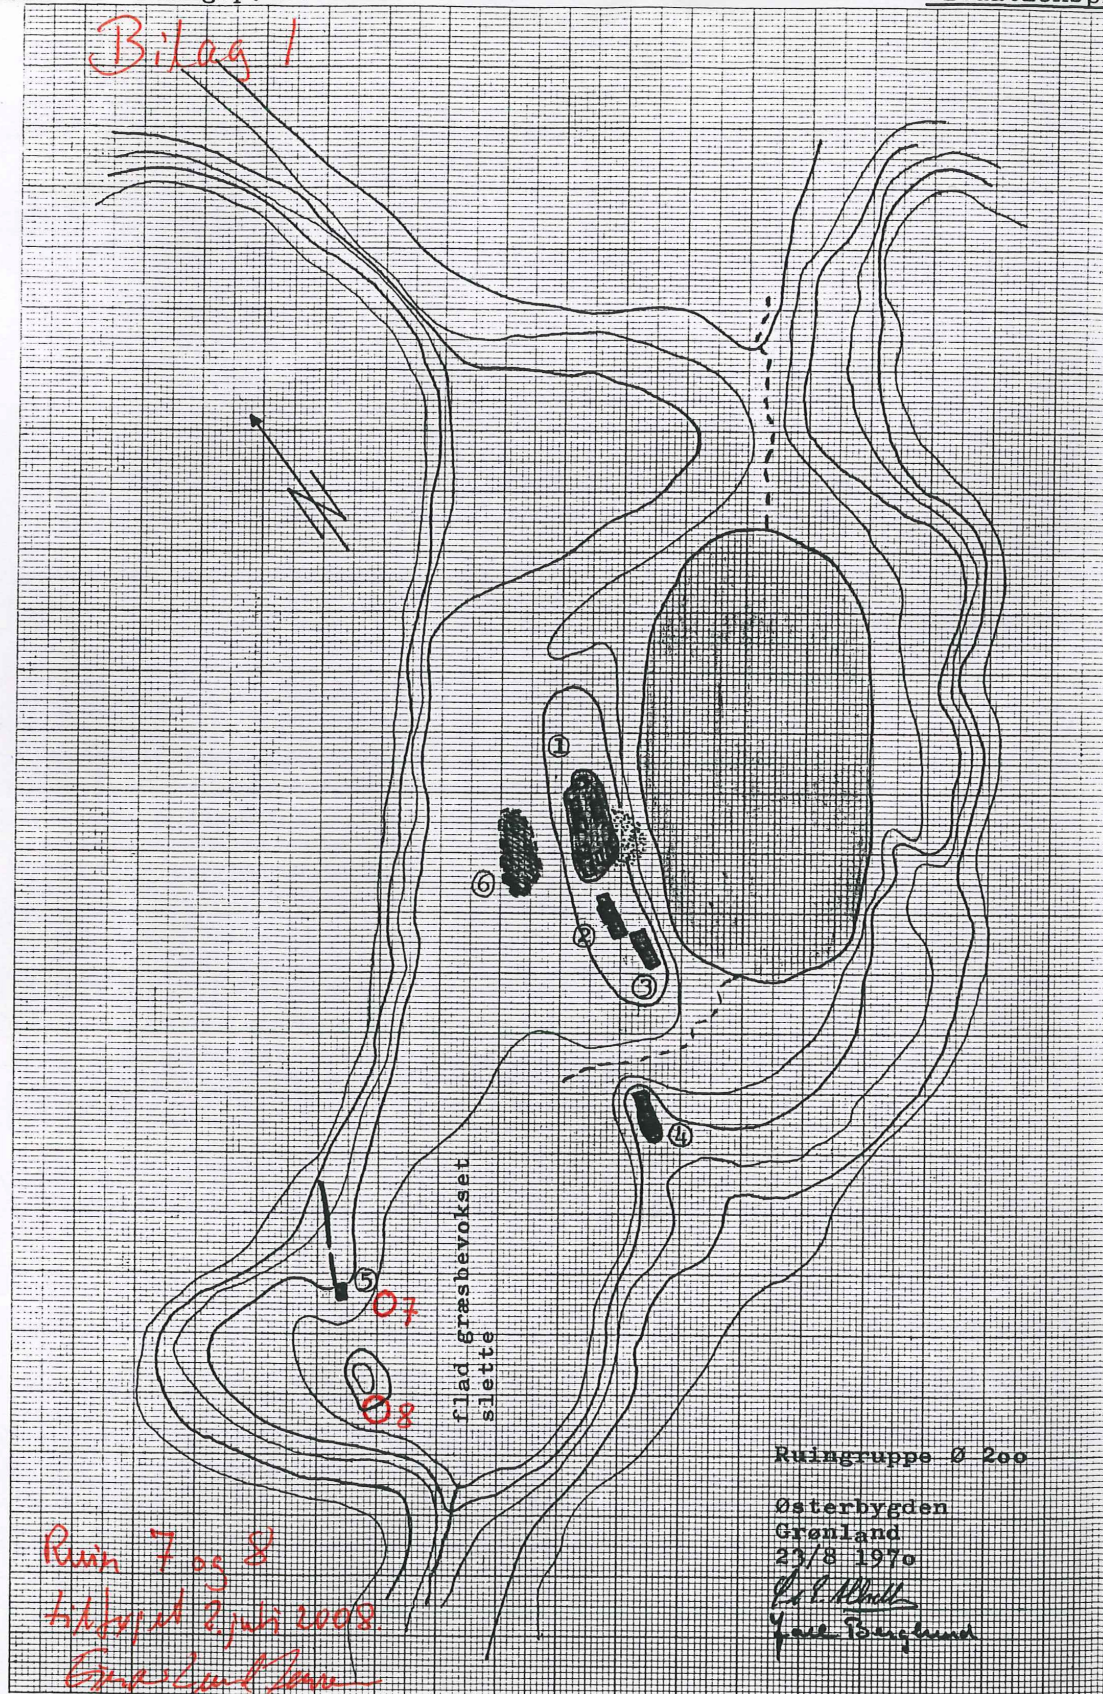
Bilag 1

I tilknytning til situationsplanens ruin 5 findes nogle ruiner, som ikke er medtaget i materialet fra 1970. De er nu registreret og benævnes her ruin 7 og 8, se bilag 1.

Uanset om en ansøgning om fjernelse af ruin 5 på et senere tidspunkt fremsendes eller ej, er konklusionen på denne besigtigelse, at det anbefales at slette fjernelsen af fredningen af ruin 6 og 7, samt de beskadigede dele af diget ved ruin 5, men opretholde fredningen på de øvrige dele af ruingruppen.

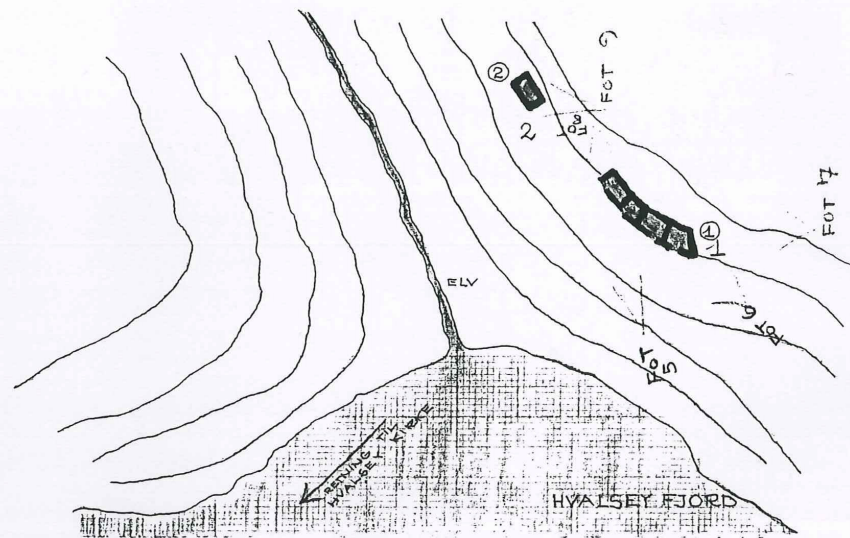
## Bilag 2:

Ruingruppen, der består af to bygninger, er optegnet og beskrevet af Albrethsen og Krogh i 1968 og synes helt uændrede i forhold til da. Der blev udarbejdet situationsplan (bilag 2), hvis nummerering her følges. GPS position i midten af ruinerne og disse er fotograferet.

- ① Bagmur ca 15-16 m lang. Gennemsnitlig bredde af bygningen 4-5 m. Den stensatte mur er sine steder bevaret i indtil 2 mtrs. højde.
- ② 5 x 3 mtr.

Afstanden mellem ① og ② er ca 11 meter. Fra ① til stranden er ca 100-150 meter. Bygningerne ligger ca 50 meter over vandet.

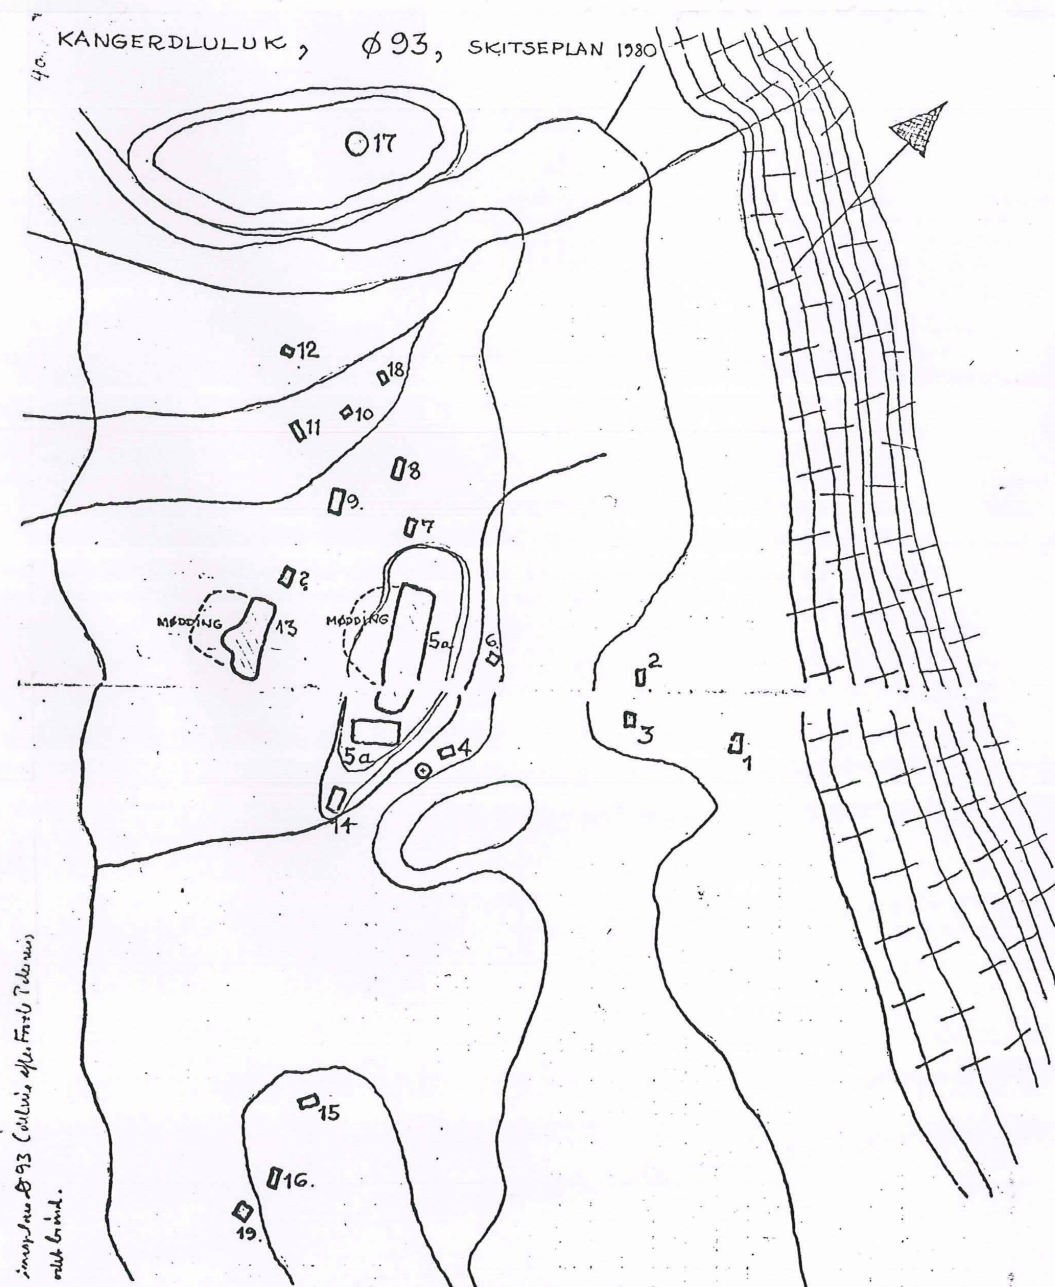
Bilag 5  
60V2-01V-554 Kangestuluk

Stedet er besøgt i 1894 af Frode Petersen, der har udarbejdet situationsplan og ruinbeskrivelser af 16 ruiner. Stedet er yderligere besøgt i 1980, og der er udarbejdet en skitseplan, der følger FP's nummerering, og hvortil der er tilføjet yderligere tre ruiner (nr. 17-19) (bilag 5). Der refereres her til denne nummering.

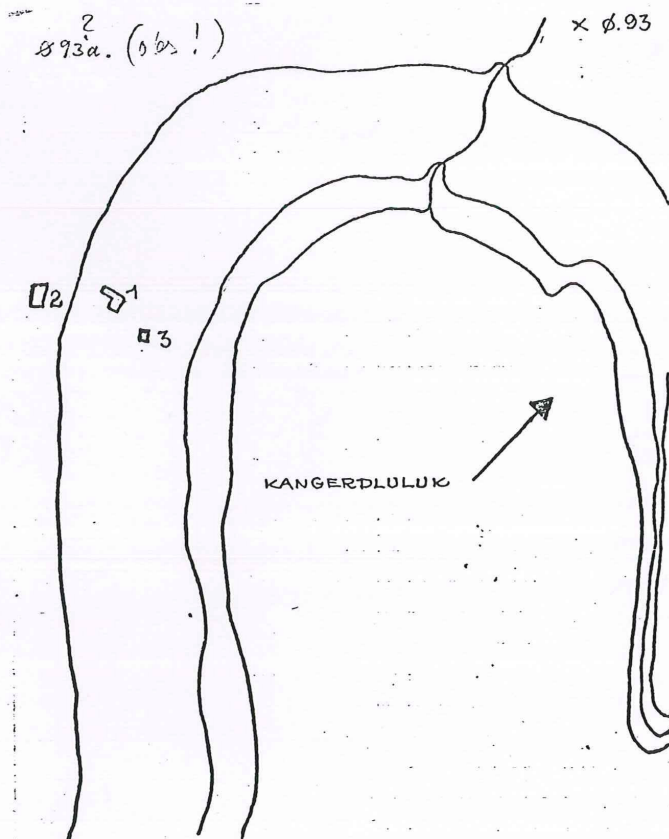
Bilag 6

Ruinerne er beset i 1980 af Krogh og Berglund, der har udarbejdet situationsplan (bilag 6). På situationsplanen synes der dog at være byttet om på placeringen af 1) og 3), idet opmålingen viste, at den største ruin ligger østligst og den mindste bygning mellem de to øvrige. Her følges følgende nummerering:

- 1) den midterste ruin
- 2) den vestlige ruin (som på kortet)
- 3) den østlige ruin

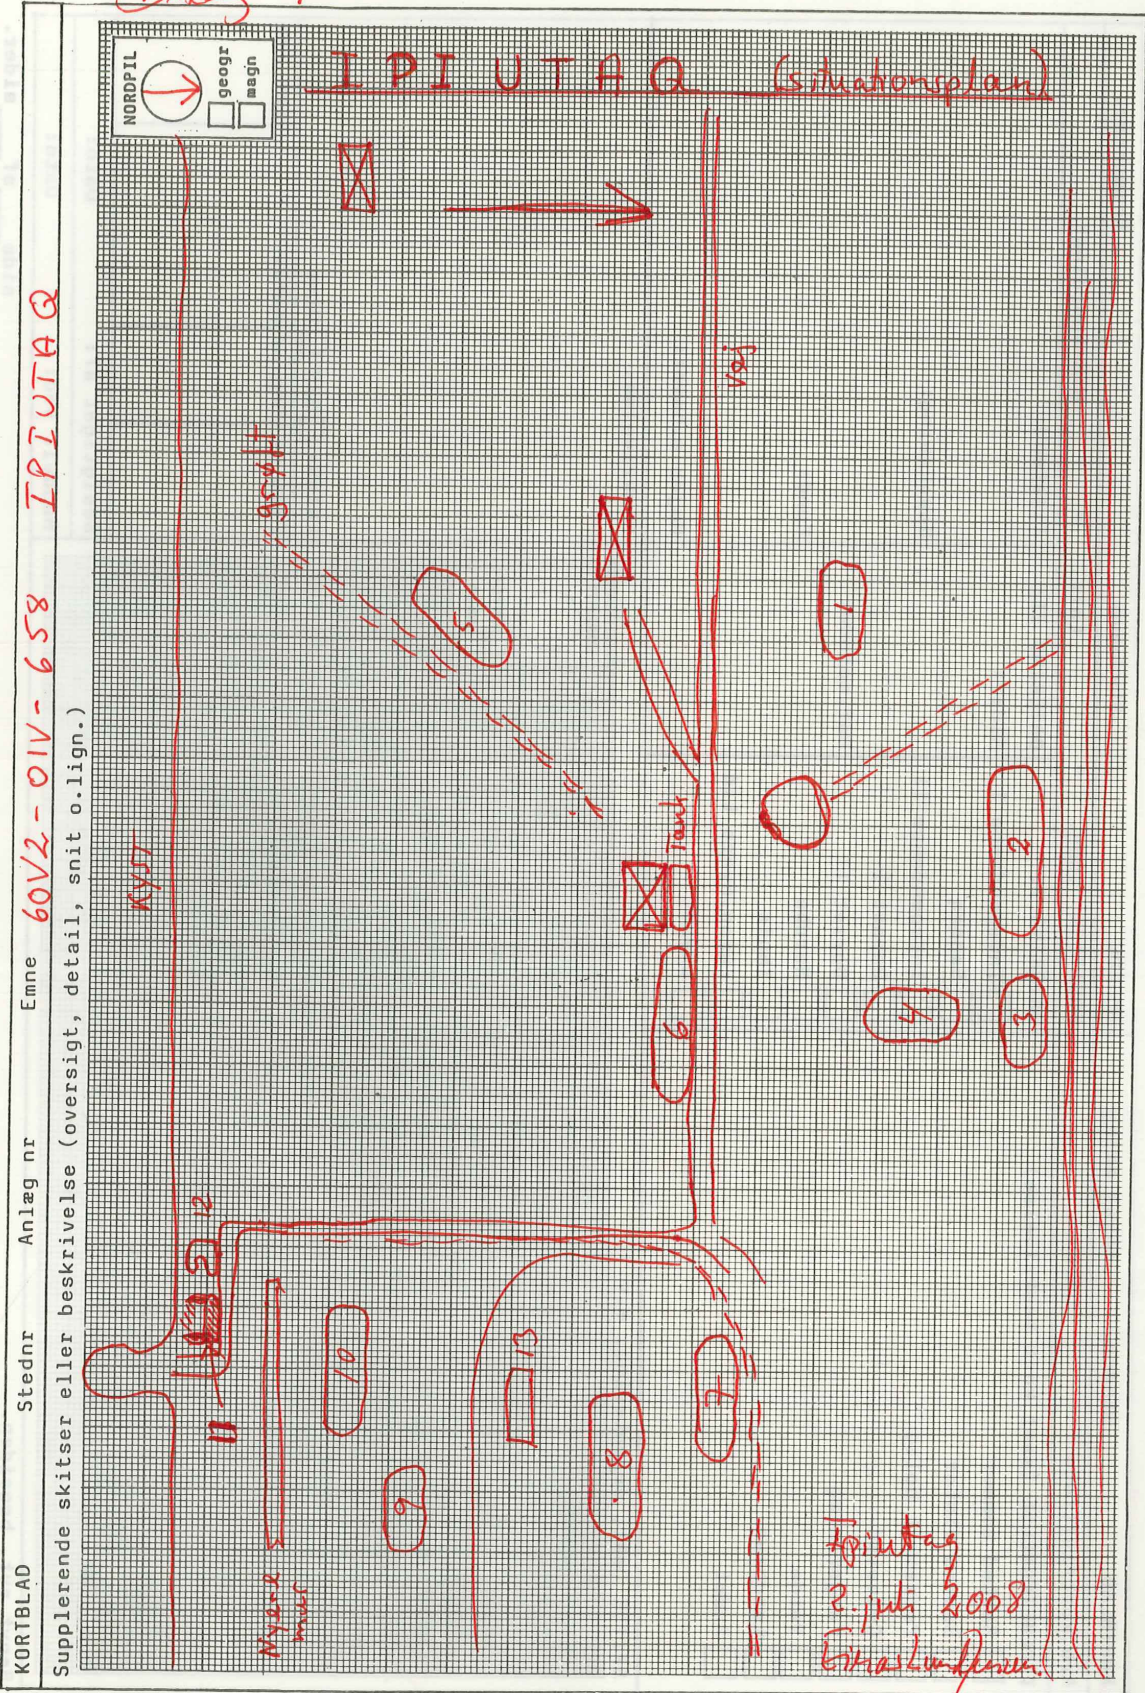
Bilag 7

Der synes ikke at eksistere beskrivelser fra tidligere besigtigelser. En situationsplan er er nu udarbejdet (bilag 7 (NB: ikke målfast)), der er taget GPS positioner i midten af de enkelte ruiner og der er taget fotos af disse.

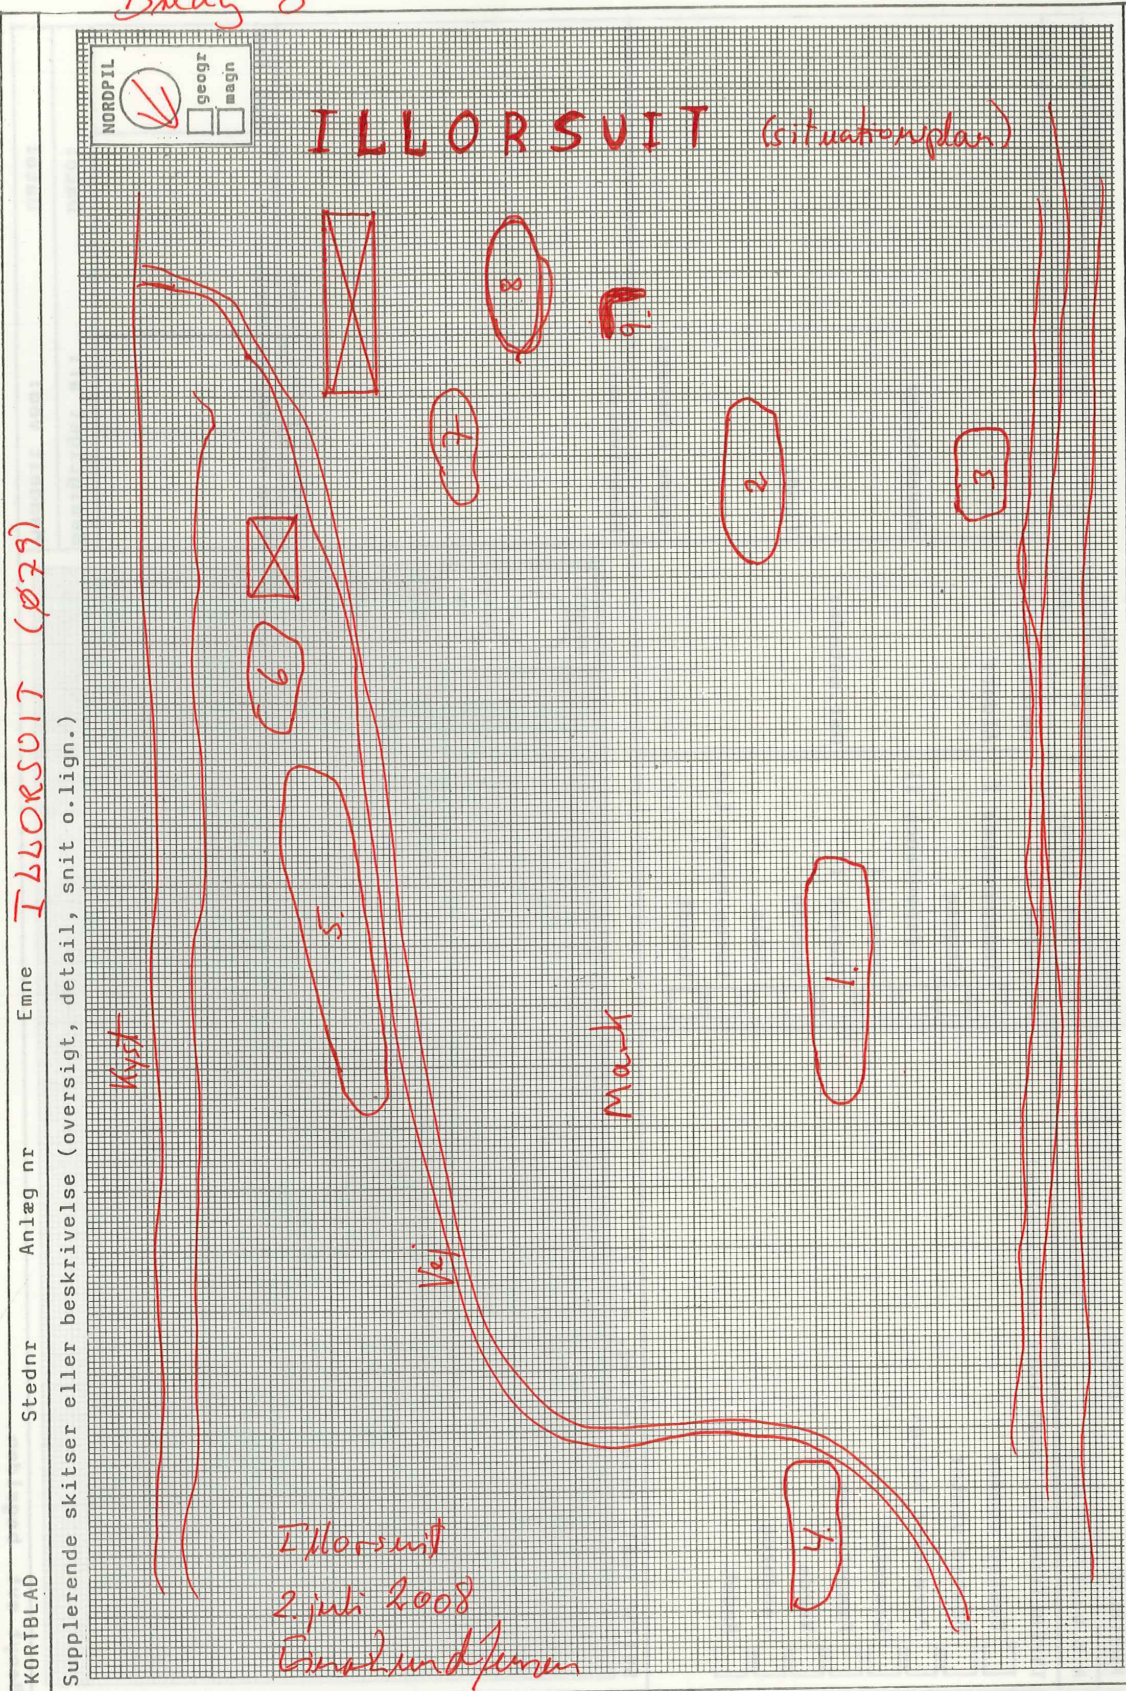
Bilag 8

Efter forslag fra konsulenttjenesten blev der udover de planlagte besøg også foretaget besigtigelse hos Henrik Egede, Illorsuit, 3920 Qaqortoq (FM-nummer?, Ø79).
