FELTRAPPORT · 30

## Slagmarksarkæologi i Nordøstgrønland

Rapport over projektet 'Kampen om Klimaet' - en arkæologisk - historisk undersøgelse af allierede og tyske vejrstationer fra Anden Verdenskrig

Jens Fog Jensen og Tilo Krause

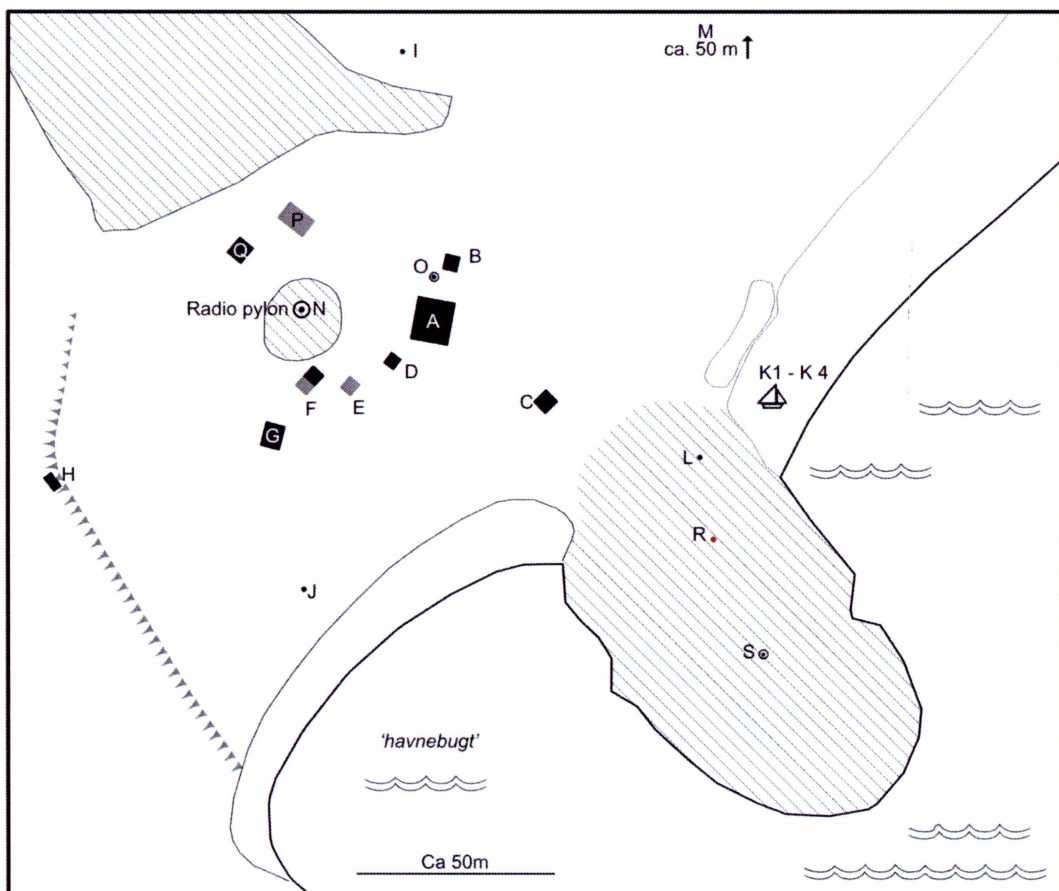
Fig 3. Skitse over Eskimonæs med indmålte anlæg og objekter markeret.

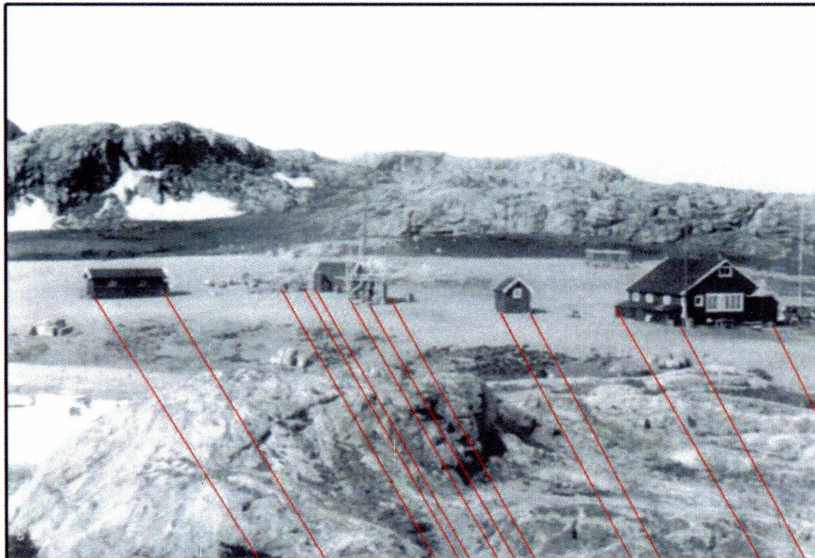
Fig 4a. Foto af Eskimonæs fra 1930'erne. Fra: Mikkelsen 2001. Den eksisterende Sirius hytte var ikke opført da dette billede blev taget, men den findes på et foto i Odsbjerg 1990 og 2000.

Fig. 4b foto af Eskimonæs fra samme vinkel som 'a'. Brandtomterne er forbundet til husene på det gamle fotografi.

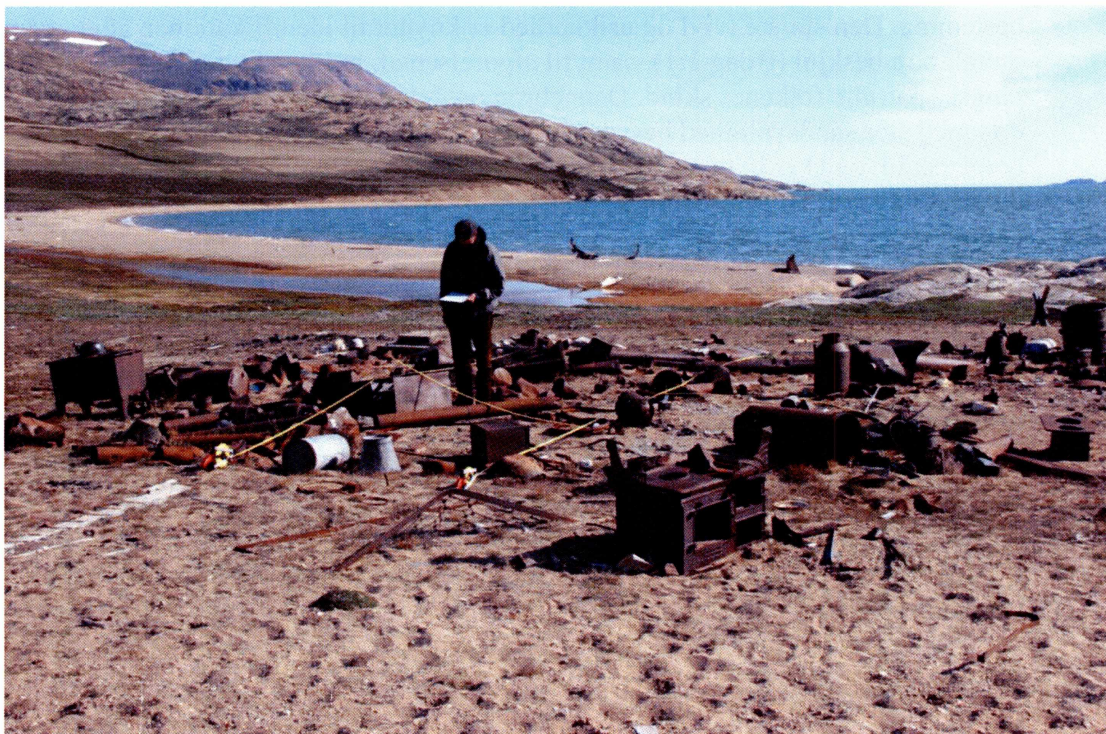
11 X 9 m stor rektangulær brandtomt med utallige jerngenstande liggende tilsyneladende uordentligt spredt ud over det hele. Køkkenet, radiatorummet, skabet i 'storstuen' og generatorens placering kan dog umiddelbart identificeres på baggrund af forekomsten af tallerkner, knive, skeer og gryder, rustne radioarmaturer, knust og smeltet porcelæn samt på det støbte fundament til generatoren (dynamo) (Fig. 10 og 15).

Fig. 5. opmåling af grundplan på Eskimonæs

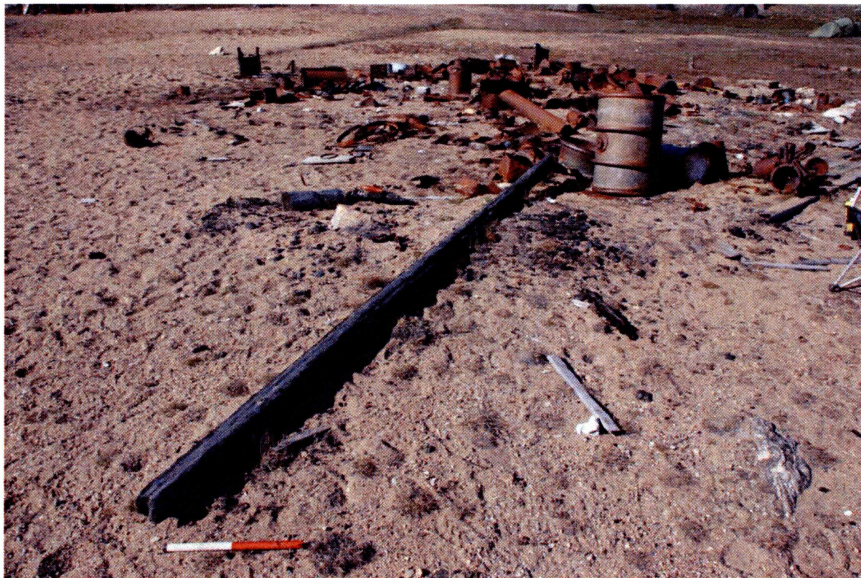
Fig. 7:  
Radiomasten  
der oprindelig  
var boltet til  
hjørnet af  
ekspeditions-  
huset, er væltet  
diagonalt ud  
fra huset, og  
ligger hvor  
den landede  
for mere end  
60 år siden.

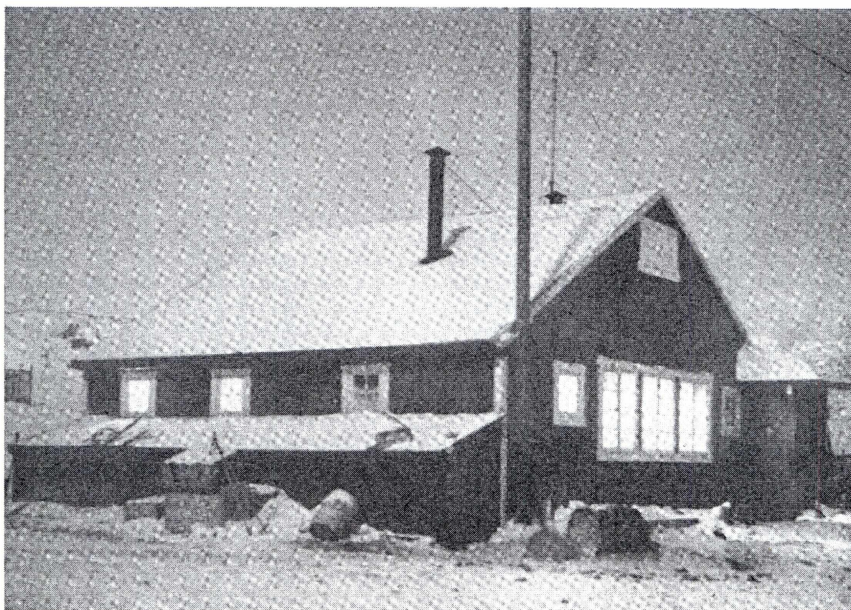
Fig 8: Foto taget  
under  
Treaarsekspedition  
en, da masten  
stadig sad boltet til  
huset. Set fra  
omtrent samme  
vinkel som fig 7  
oven for. (Koch  
1955:291)

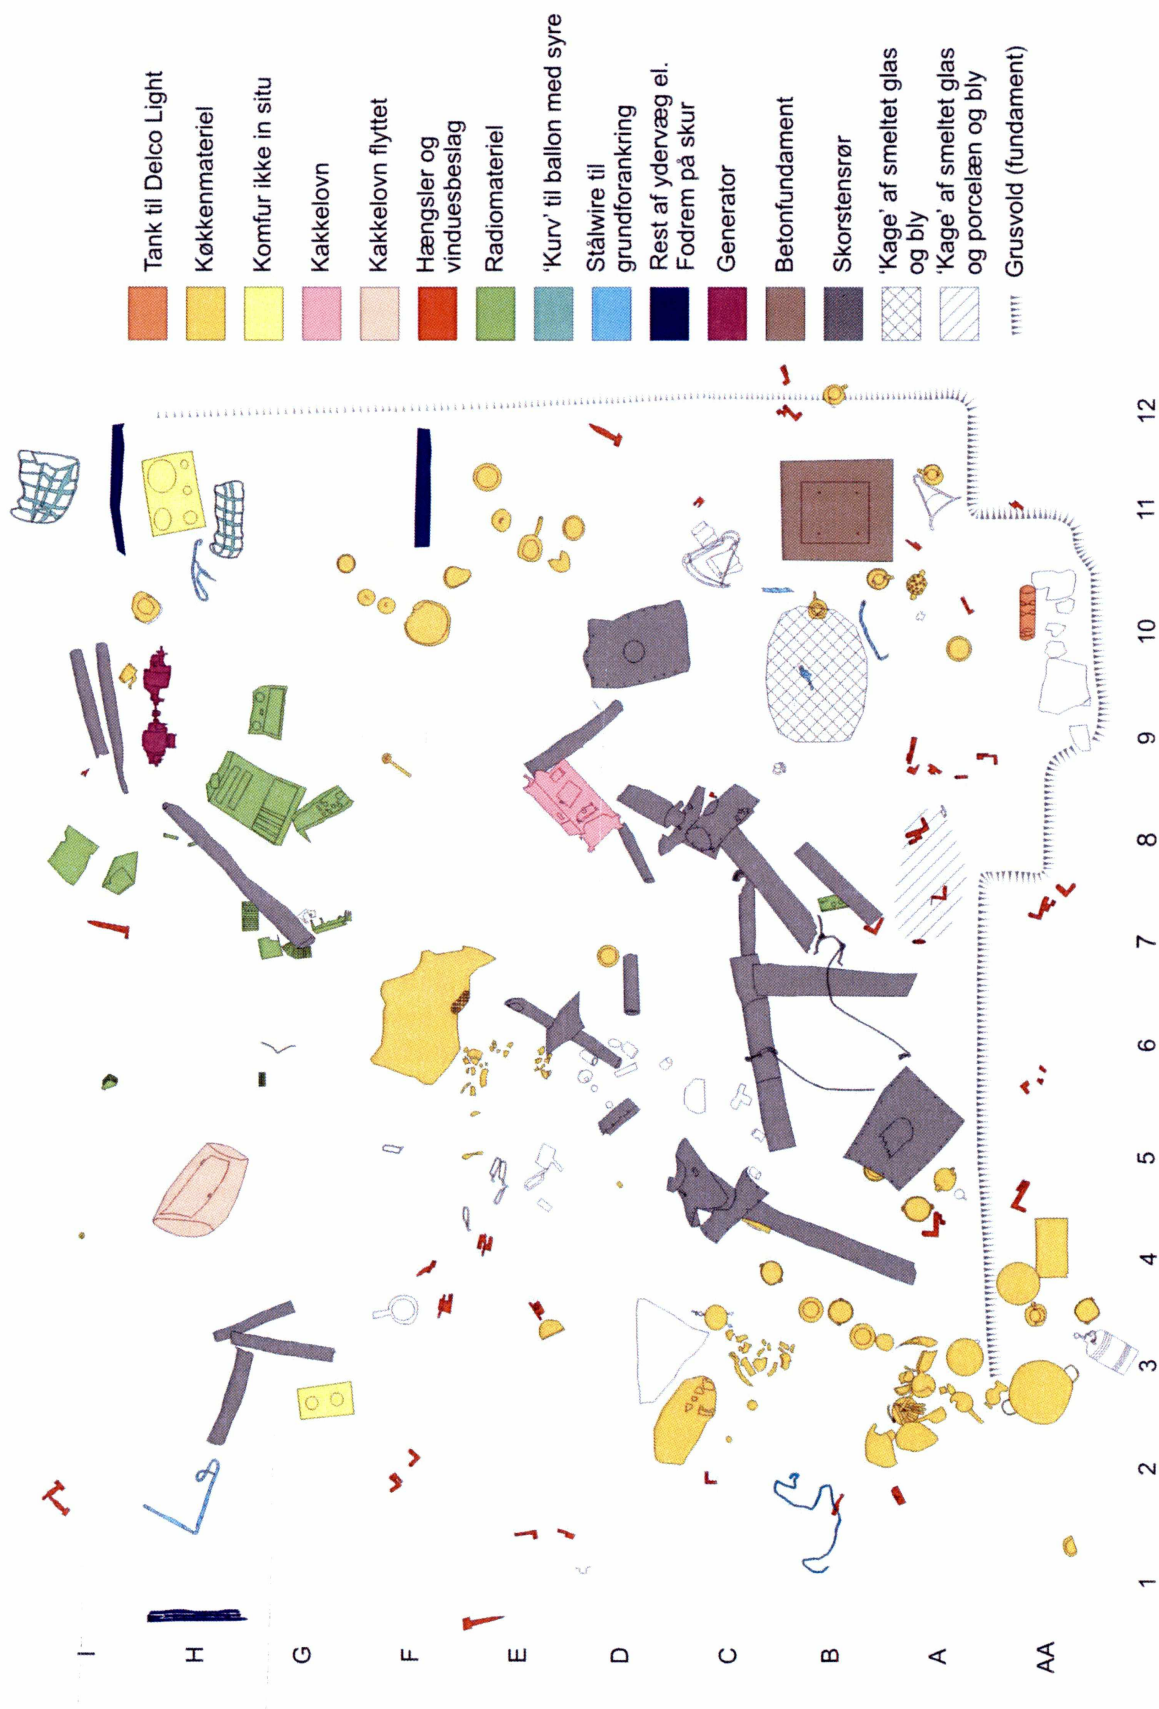
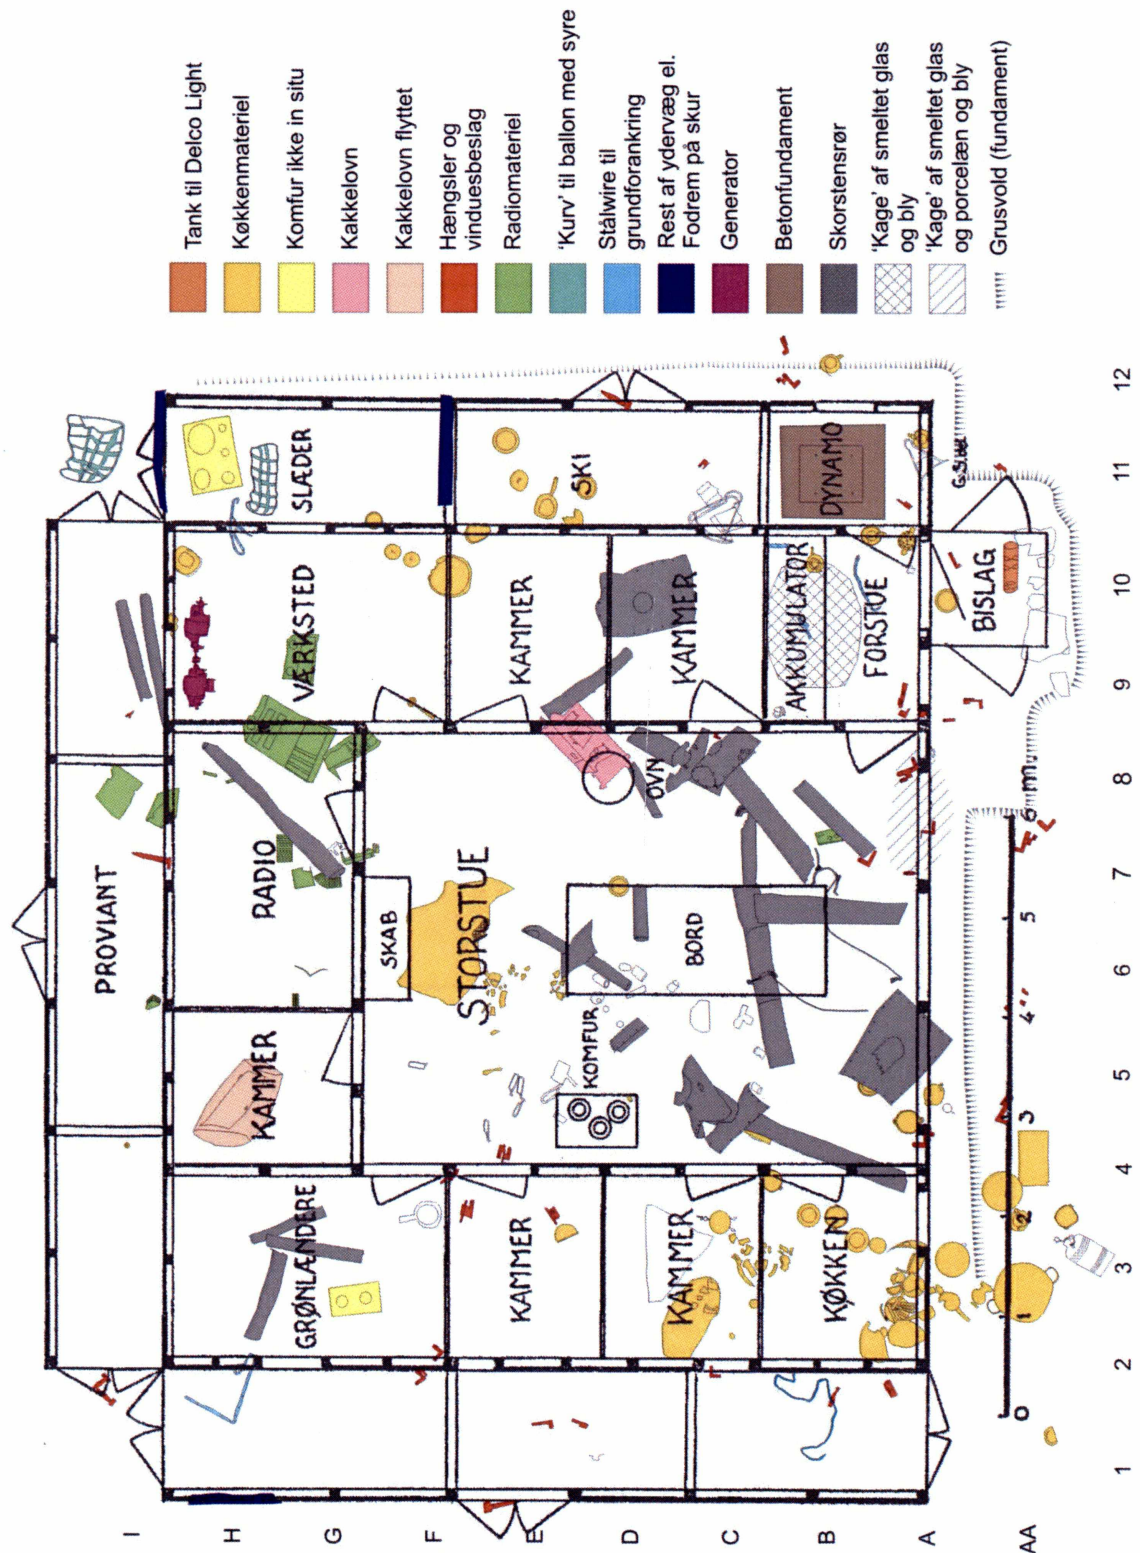
Fig. 9. Rente­gning af indmålte genstande på stationshuset på Eskimonæs.  
Udvalgte kategorier er farvelagt.

Fig 10. Rente­ning af indmålte genstande på stationshuset på Eskimonæs med grundplan fra Seidenfaden (1937) indtegnet. Sammenligningen illustrerer til fulde, at mange genstande ligger i oprindeligt leje og således ikke bør røres eller flyttes.

Anlægget og de tilhørende fund er opmålt og tegnet i 1:10, og fordelingen af enkelte 'arkitektonisk specifikke' og 'funktionelt karakteristiske' genstande er blevet sammenlinet med den af Seidenfaden (1937:59) publicerede grundplan (fig. 10). De tegnede genstande er endvidere beskrevet i lister og for en stor dels vedkommende fotograferet. Ved denne fremgangsmåde er det lykket at identificere mange ellers uanseelige rustne objekter, og det skal derfor understreges, at brandtomten som arkæologisk objekt og fortidsminde må siges at have et enestående potentiale som et brændt, men efterfølgende fastfrosset billede af stationslivet og krigen i Grønland.

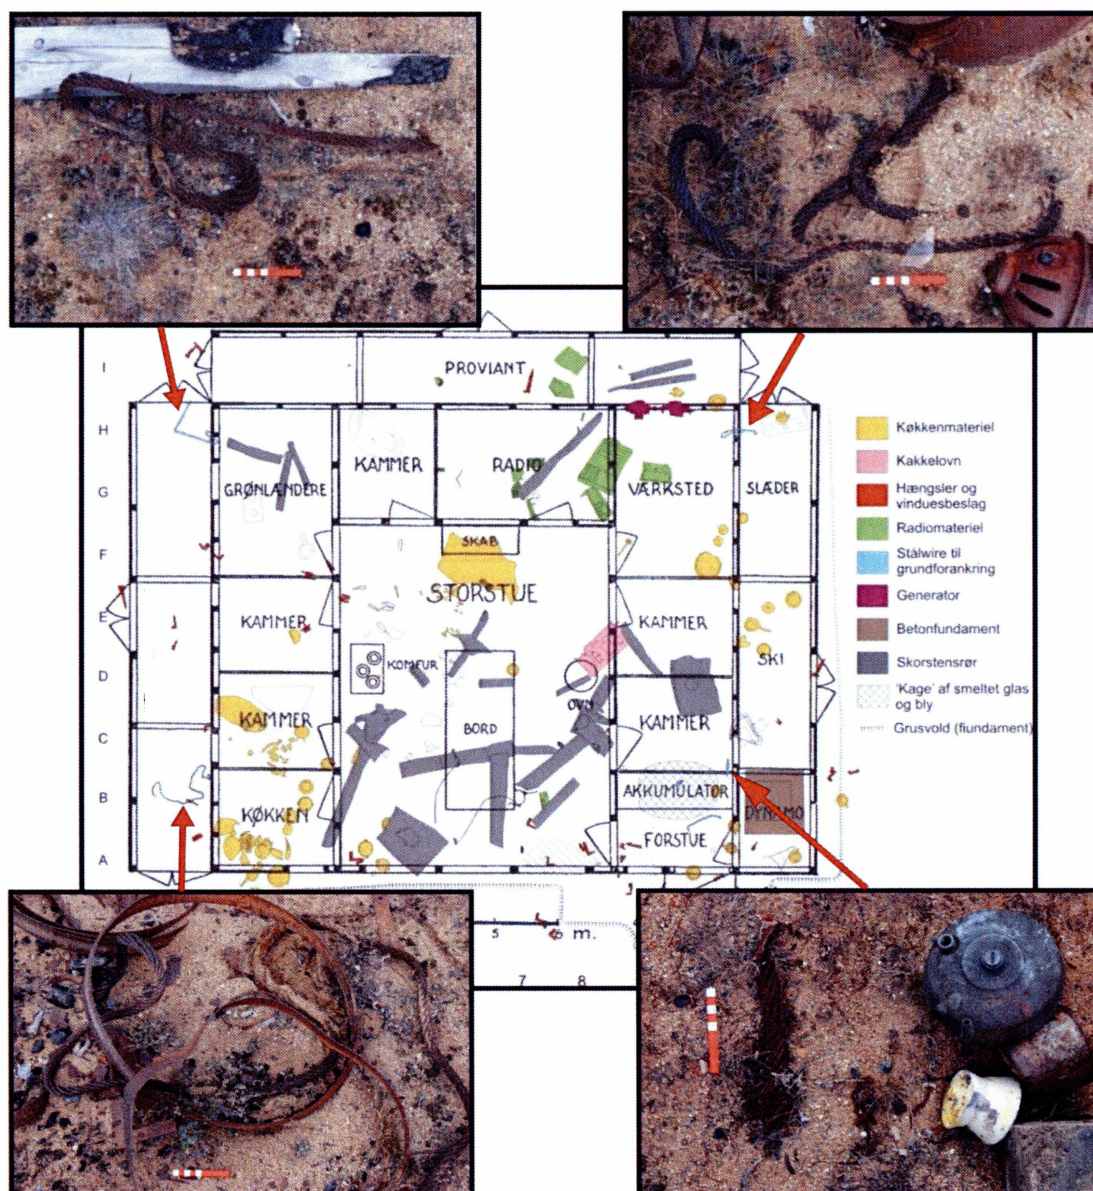
Fig. 11. I hjørnerne ligger rester af en karakteristisk kraftig wire, der blev brugt til at forankre huset i undergrunden

Ved undersøgelsen blev der i hvert af husets 4 hjørner, og kun her, fundet en særligt tyk wire, der kan identificeres som den af Seidenfaden (1937:48) omtalte wire til forankring af husets fodrem (Fig. 11). Ud over denne velbeskrevne detalje er der mange fund, der kan genkendes på fotografier eller i publicerede beskrivelser af stationen. Disse vil neden for blive afbildet og beskrevet som eksempler på ruinens generelle tilstand. Der er ikke spor efter husets indre skillevægge, der kun kan placeres ved hjælp af Seidenfadens grundplan.

S 48: "vi måtte på en eller anden måde fæste huset til grunden, så det kunne stå urokkeligt under storm og uvejr. Spørgsmålet blev løst på den måde, at der i husrammens fire hjørner blev fæstet svære ståltrosser. Under hvert hjørne blev hugget et hul i jorden, så dybt som vi kunne overkomme, ståltrosserne blev snoet om tunge klippestykker og det hele støbt sammen til store cementblokke, der forankrede huset dybt i jorden."

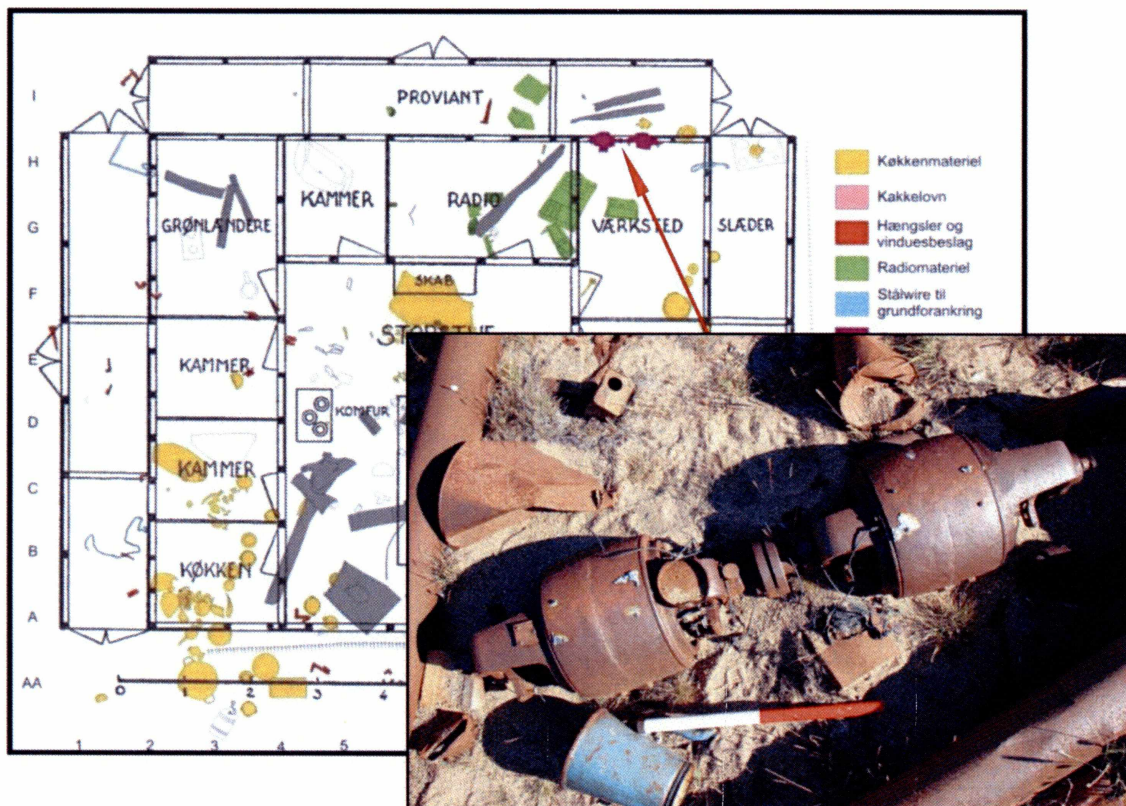
Fig. 12. Generatoren ligger i værkstedet, nær det sted den oprindelig var placeret.

62:” Hver kubiktomme plads er optaget og så har der endda været plads til under bordet at opstille den store generator, der skal transformere motorens strøm op til de høje spændinger, der skal til for at bringe radiosenderen i funktion”.

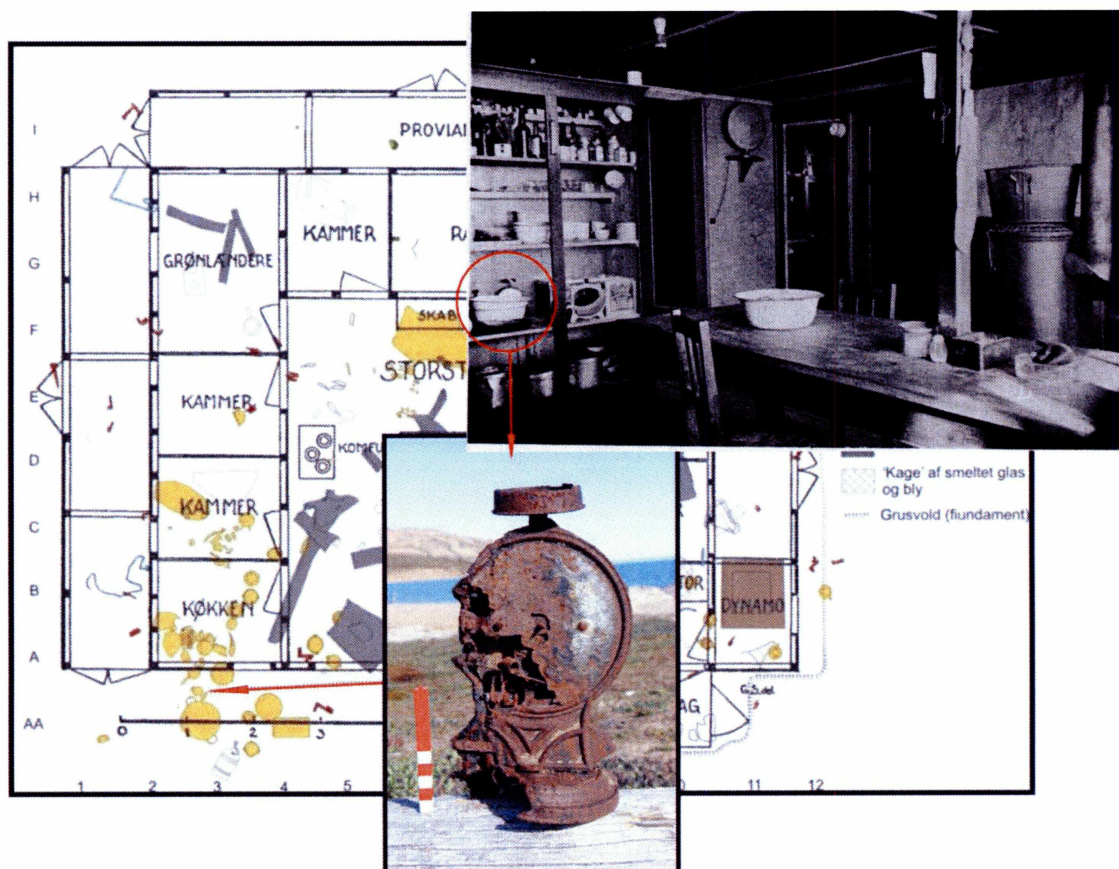
Fig. 13. En delvist smeltet vægt fra køkkenet kan genkendes på et billede fra 1930'erne.

I Elmer Drastrups dramatiske beretning om koldbrand og efterfølgende amputation af hans tæer på Eskimonæs (Drastrup 1932), er der et glimrende billede af spise-(og operations) bordet i storstuen, der ved den lejlighed blev omdannet til operationsstue. I skabet bag spisebordet ses på en af de nederste hylder en vægt, der til forveksling ligner den vægt vi i 2008 fandt delvist smeltet ved køkkenet.

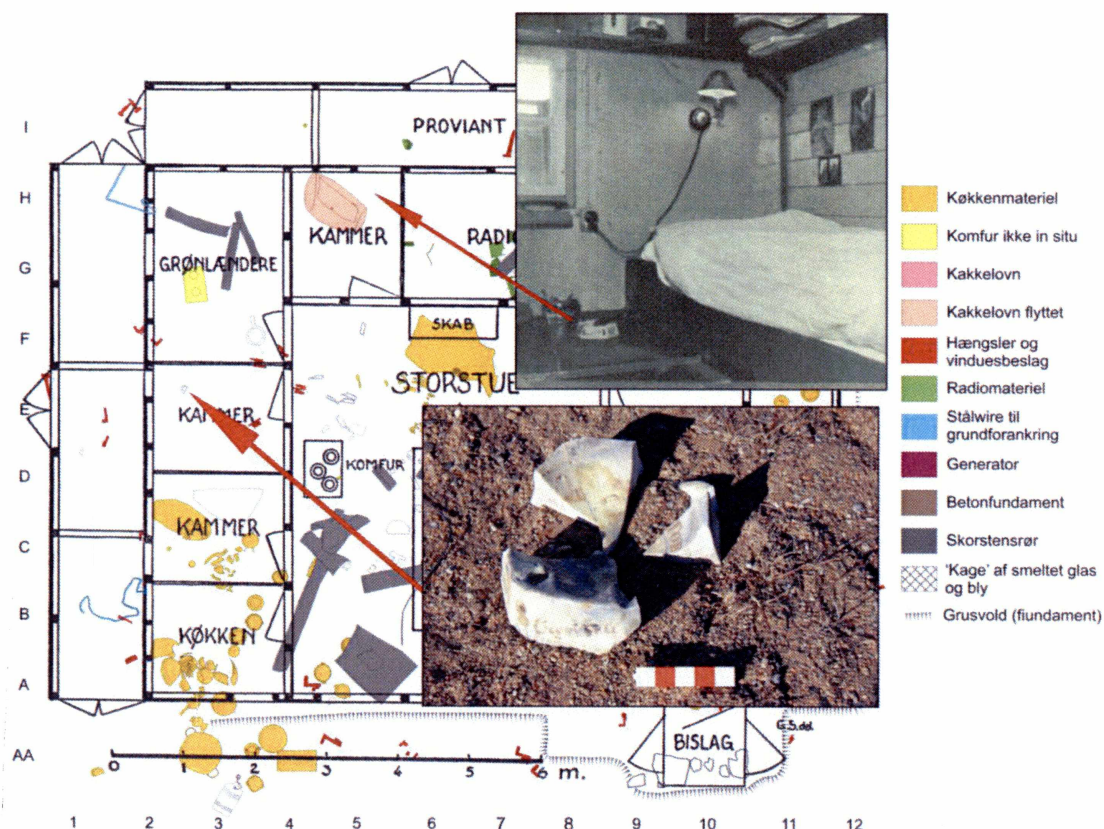
Fig. 14. Et askebæger der blev fundet i et kammer ses på bordet på et af billederne i Lauge Kochs ekspeditionsberetning.

Askebæger: En serie porcelænsfragmenter viste sig at være fragmenterne af et 'klassisk' stort askebæger. Det samme askebæger ses på et billede i Lauge Koch's publicerede beretning (Koch 1955) stående på bordet i enkeltmands-kammeret på Eskimonæs. Vi fandt stumperne af askebægeret i et (2 mands) kammer i husets sydside. Bemærk i øvrigt, at fotografiet af enmandskammeret formentlig er spejlvendt, i al fald passer placeringen af vinduet og køjen ikke med skitsen i Seidenfaden (1937).

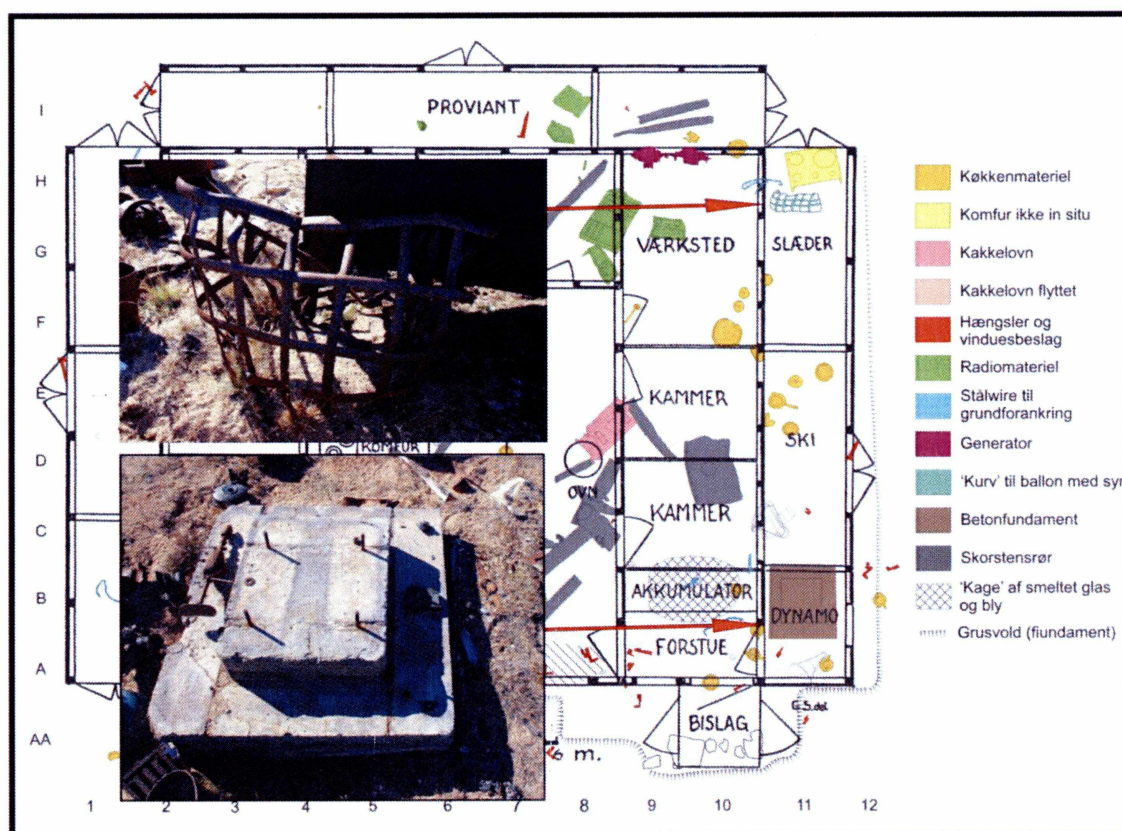
Fig. 15. Betonfundamentet i brandtomtens hjørne viser hvor generatoren stod, men dele af øvrige elektriske installationer, er også bevaret. Installationen er beskrevet af Seidenfaden (1937).

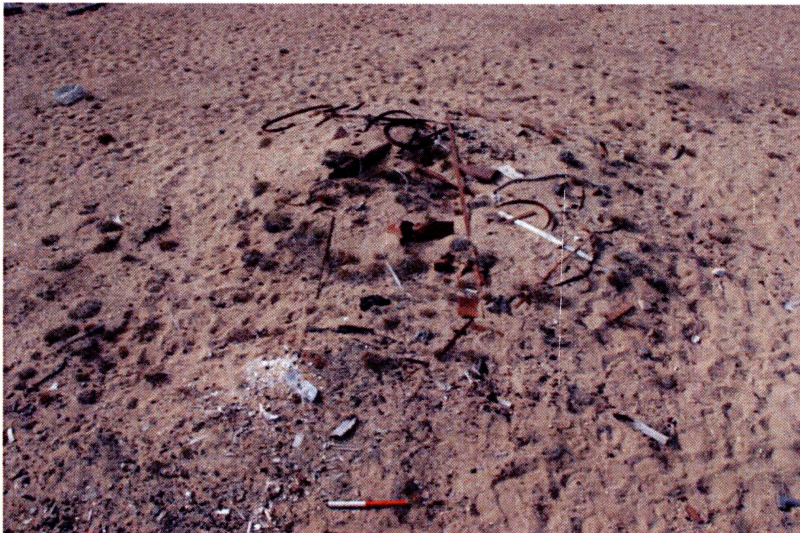
Brandtomt, 240 x 200 cm (målt på toppen af jordvolden) stort noget diffust fundament. Godt 50 cm fra fundamentvolden findes lodretstående brædestumper med tagpap, hvilket antagelig markerer, at der også her er tale om et skur på oprindelig 3 x 3 m. På fotografiet i Mikkelsen 2001, ser det ud til, at døren har vendt mod vest, og der kan være tale om et lokum, der senere er blevet brugt til dumpning af affald. I tomten ligger mange tøndebånd, stålwire, knuste flasker, en nedstyrtet skorsten samt en dåse fra Jensens Fabrikker. Retskrivningen på denne dåse indikerer, at dåsen er smidt i tomten flere år efter krigen, idet der anvendes det ved retskrivningsreformen af 1948 indførte å. Tomten kan med andre ord antages at have været brugt som affaldsdump. De mange glasskår og andre effekter har derfor muligvis ikke noget med tomtens oprindelige anvendelse at gøre. Tomten er i øvrigt stærkt tilsandet, mest fra V; men mærkeligt nok ligger glasskårene oven på sandet (på vestvolden), hvilket antagelig skyldes at glasskårene også er yngre 'forurening'.

Fig 21: anlæg D  
set fra øst.  
Målepind 40 cm.

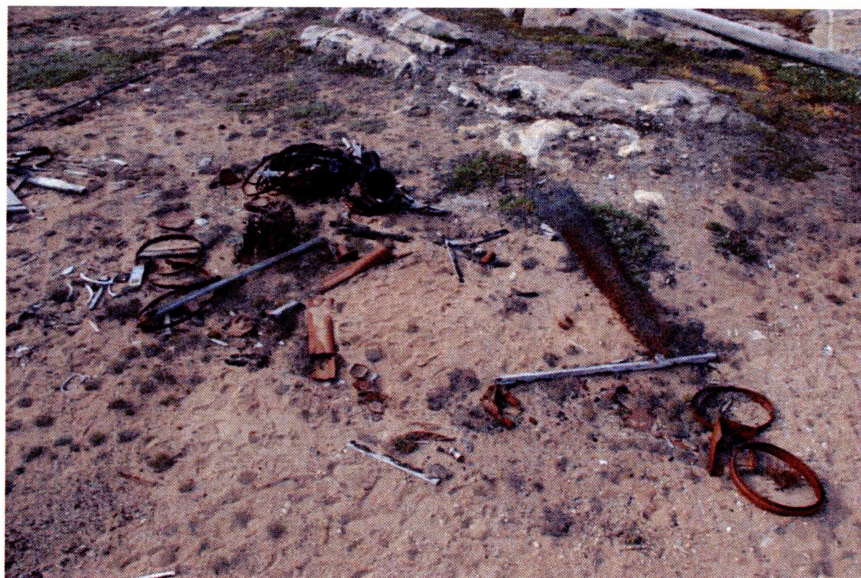
Brandtomt på 4,5 x 6,8 m stor bygning, der tydeligvis har været delt i to rum: et sydligt værksted, og et nordligt depot, der i dag er karakteriseret af hundredvis af rustne dåser, hvoraf en del ses at være sprunget i forbindelse med bygningens nedbrænding.

Fig. 24: Anlæg F- Nord. I resterne af det brændte skur er der bøtter med tjære, hvor penslerne stadig står i. Der er en knust ballon til syre og tøndebånd fra et par tønder.

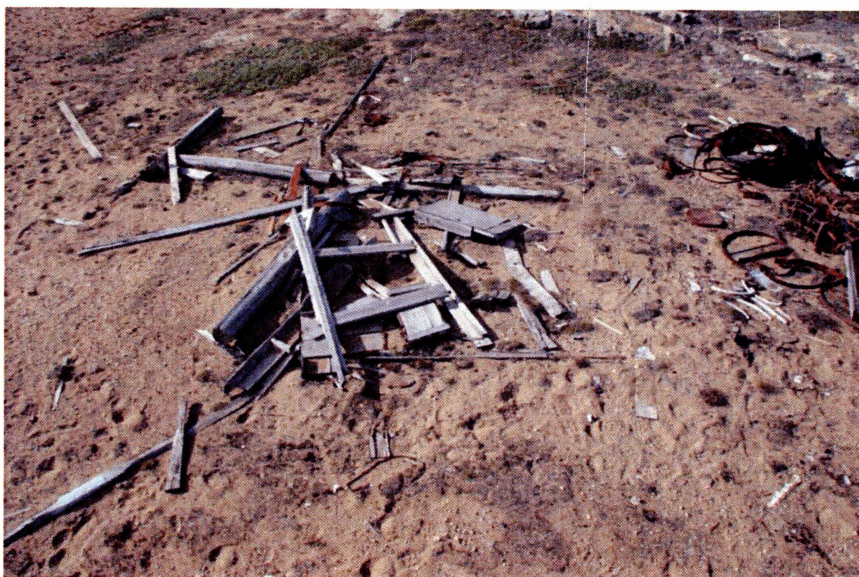
Fig 25: Anlæg F-syd. Her ligger en detl træ, hvoraf dele måske er henslængt i nyere tid.

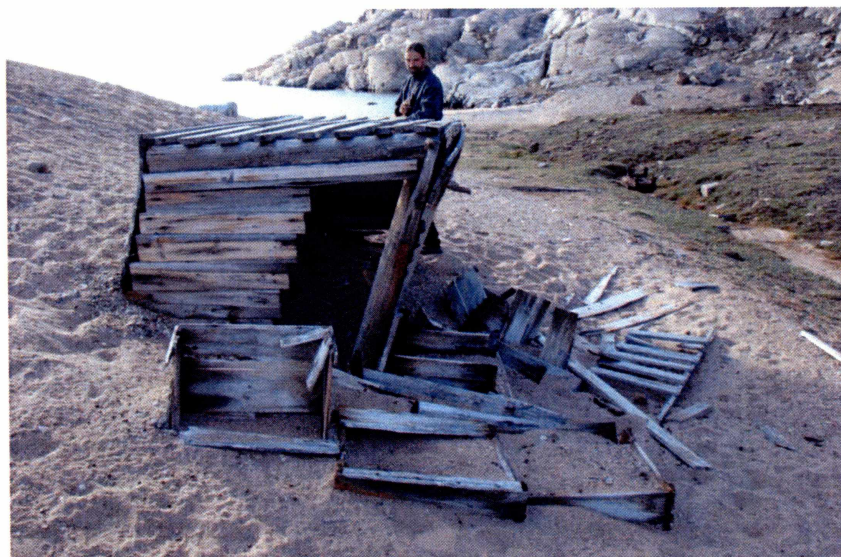
Anlæg H er et 2,90 x 1,40 x 1,40 m stort i arkitektonisk henseende ejendommeligt skur, der i modsætning til alle andre bygninger på stedet er opført ude af syne halvt nede i et bækleje, der afgrænser området mod syd. Skuret er gravet halvt ind i den sandskråning, der afgrænser terrassefladen med de øvrige anlæg, og skuret er derfor stærkt udsat for sandets bevægelser, der har presset det ud af form (Fig. 28). Anlæggets ejendommelige placering og karakter taget i betragtning sandsynliggør, at her er tale om det af Kurt Olsen (Bilag 1 .1) omtalte bombeskjul.

Fig. 28. Anlæg H (bombeskjul) set fra vest

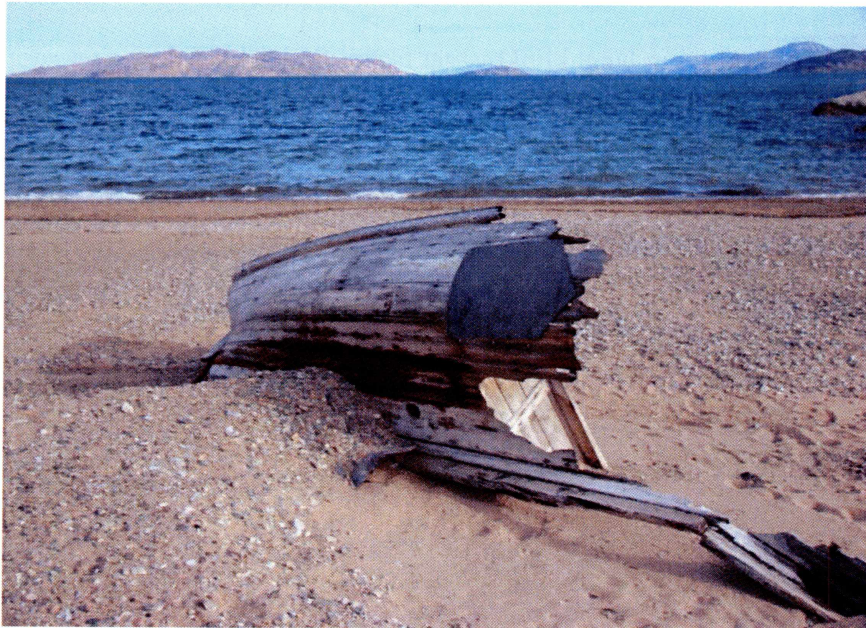
Agter del af oprindelig mindst 7 til 8 m lang kraelbygget motorbåd. Båden er ikke isforhudet, men er nogle steder repareret med galvaniseret jernplade, der er sømmed på ydersiden. Båden må have været ca. 2 m bred, idet den er knap 2 m bred på den bredeste del af det velbevarede agter parti, hvor fundamentet til forankringen af motorblokken sidder. Plankerne er samlet med jernnagler.

Fig. 33. Anlæg K 3, set fra vest, i baggrunden ses Finsch Ø

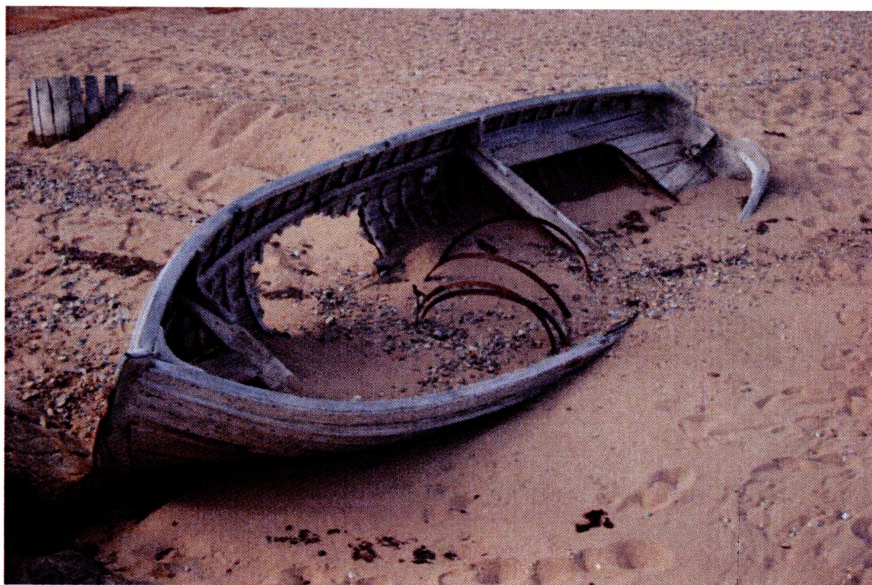
Meget smuk 4,95 m lang robåd. Bortset fra et stort brændt hul i bådens styrbord side er båden hel. Alle planker med undtagelse af nogle rælingsbrædder og enkelte bundplanker omkring nogle reparationer i styrbord side er samlet med kobbernagler. I agterspejlet sidder øsken til et rør, og i selve agterspejlet er der en tilsyneladende sekundær udskæring til en rorpind. Udskæringen er udført noget groft, og ikke af den fine håndværksmæssige standard, der ellers præger jollen. Midt på rælingen er der både i styrbord og bagbord side spor af åregafler, og forrest er der yderligere en galvaniseret åregaffel, der sidder *in situ*, og som grundet den fine indfældning i rælingen formentlig har siddet der siden båden blev bygget. Jollen er 1,62 m bred.

Fig. 34. Anlæg K4 (jolle set fra syd) Hullet i bunden er brændt langs kanten.

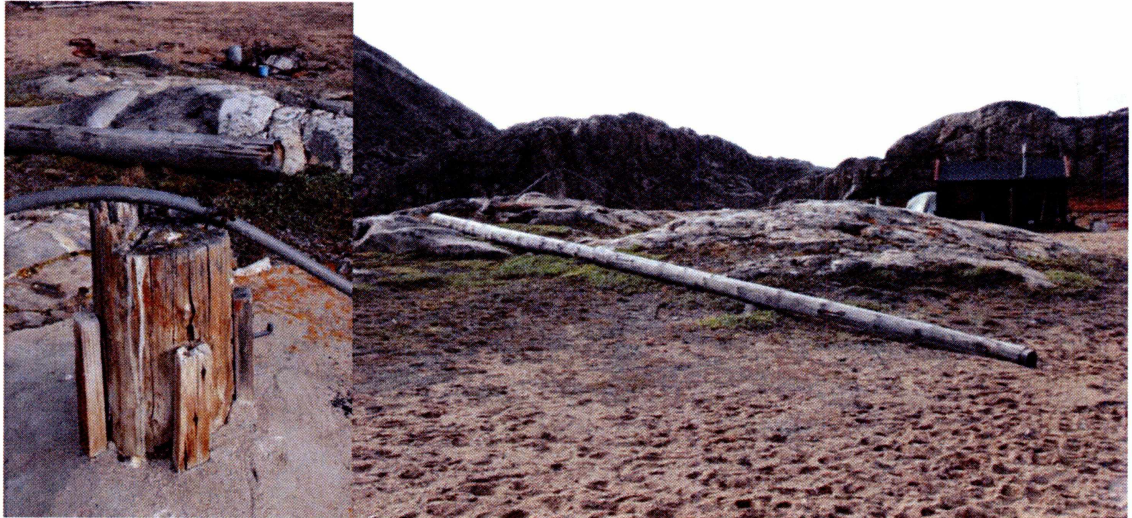
afsavet stub. Masten er formentlig 'fældet' af de tyske tropper, der i 1943 ødelagde infrastrukturen på Eskimonæs.

Fig 37. Tv: 'Stub' fra radiomast stående i betonfundament. Den bøjede jernstang er yngre tilføjelse. Th: den væltede radiomast liggende foran klippe med 'stub'.

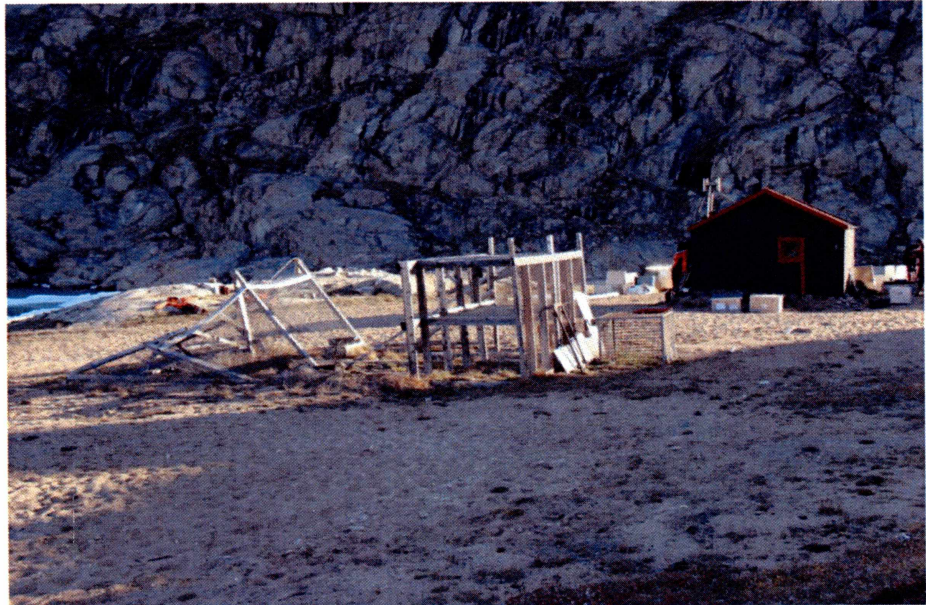
Anlæg P er et hundebur, opført af Treaarsekspeditionen omkring fem meter nord for den i 2008 tilbageværende (Sirius) hytte. Buret består af et skelet af planker beklædt med trådvæv. Den østlige del af buret er kollapsede og har været det i mange år.

Fig. 39. Anlæg P, hundegård og eksisterende Siriushytte (Anlæg Q)

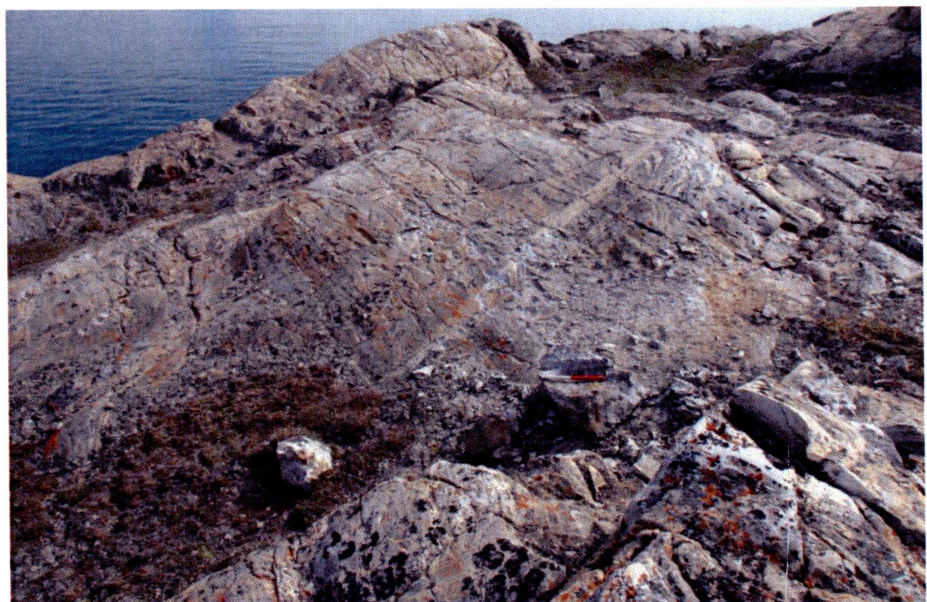
Fig. 40. Bombe-nedslag med pulveriseret og knust klippe omgivet af glatte klippeflader med afsprængninger.

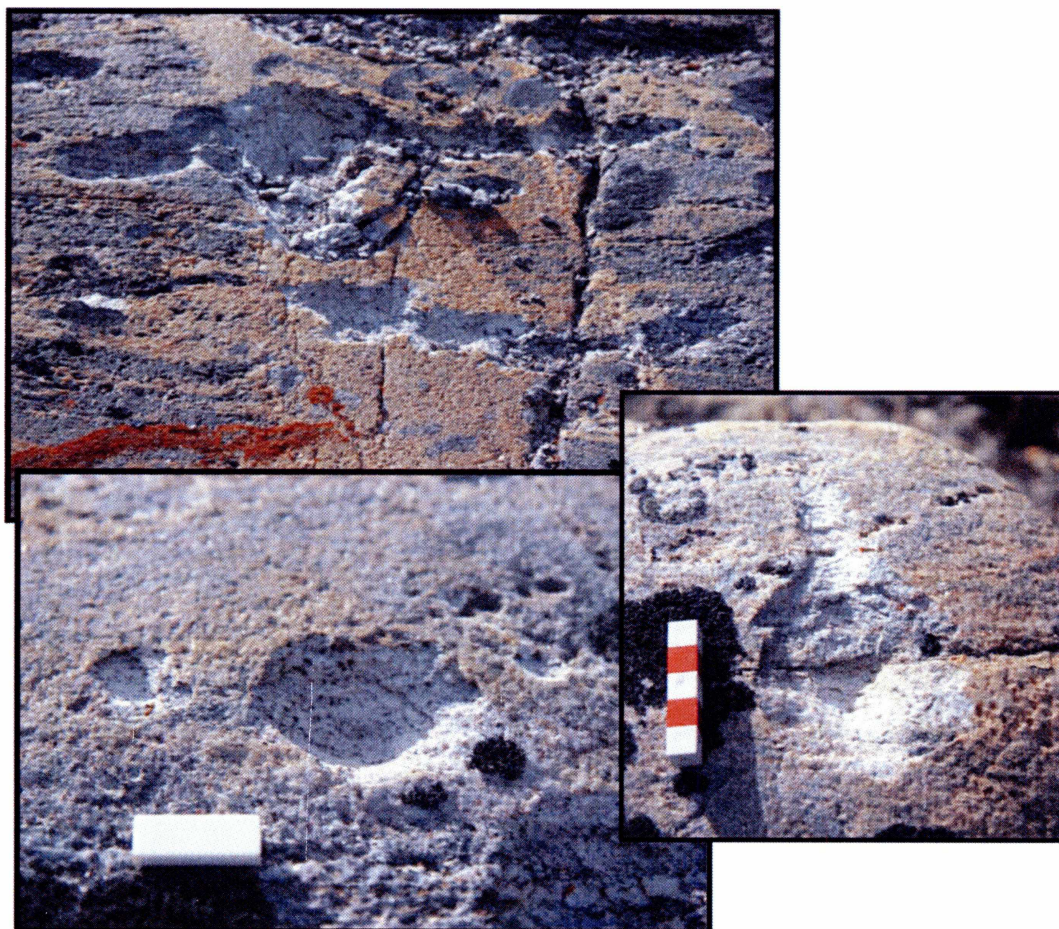
Fig. 41. Mærker efter bombenedslag på klipper øst for Eskimonæs stationen.

Sammenholdes resultaterne af detektorundersøgelsen og den minutiøse gennemgang af klippepynten med brandtomternes bevaringstilstand og lokaliseringen af sprængmærker i klipperne, tegner sig et billede af, at bombesværmen fra det amerikanske bombefly formentlig har ramt i havet og på klipperne umiddelbart øst for Eskimonæs (fig 3). Til støtte for denne antagelse taler: 1) De to bombenedslag, er lokaliseret på den lille pynt umiddelbart øst for brandtomterne. 2) Den omtalte koncentrationen af bombesplinter på nordsiden af klippepynten, samt 3) den relative mangel på bombesplinter på pyntens sydside. 4) Det lave antal bombesplinter i det detektorafsøgte område stemmer derudover dårligt overens med, at hullerne skulle være bombekratre. Snarere er der altså, for så vidt angår de 'underlige huller', tale om hundehuller, eller måske i enkelte tilfælde affaldsgruber. Tilsvarende kan det med stor sikkerhed udelukkes, at nogle af bomberne skulle have ramt bygningerne som fuldtræffere, idet ruinerne dels ikke bærer tegn på at være blevet sprængt (og spredt i terrænet), og dels er der (bortset fra eksploderede konservesdåser) ikke observeret et eneste eksempel på sprængte metaldele eller metalplade, der er perforeret af sprængstykker.

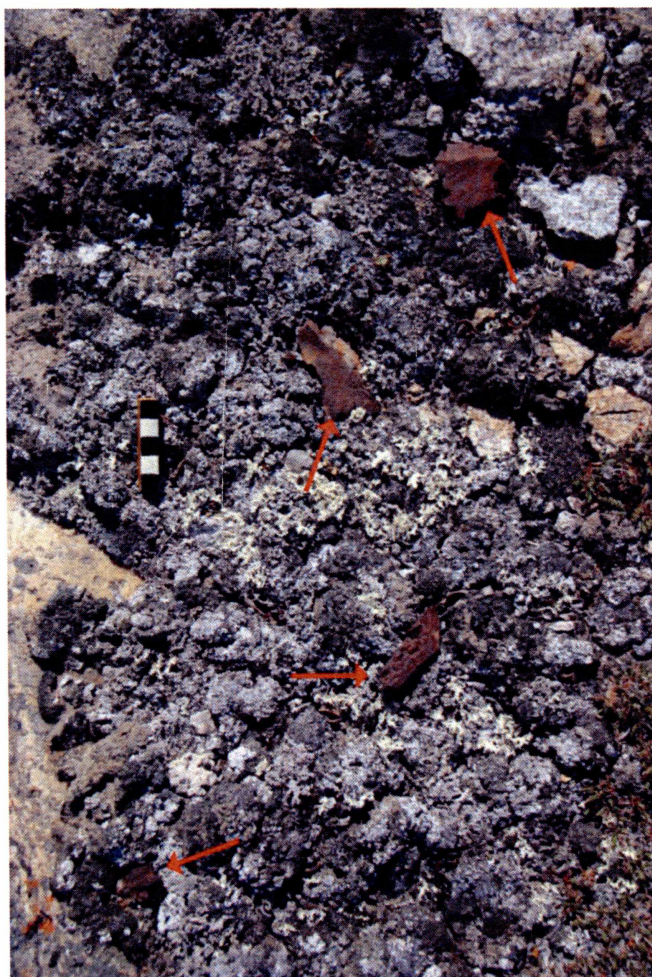
Fig 43.  
Bombesplinter på klippepynt  
foran Eskimonæs stationen.

og undersøgte vegetationen og især revner i klippefladerne grundigt, sådan som man ville gøre, hvis man skulle lokalisere afslag fra stenalderbebyggelse. Ved denne fremgangsmåde fik vi hurtigt øje for de små og store rustne jernsplinter, der især ligger på pyntens nord side. Ved afsøgningen af pyntens sydside blev der kun opdaget få bombesplinter, og dette på trods af at vi afsøgte sydsiden lige så grundigt som pyntens nord side. Vi konkluderede derfor, at sydsiden må have ligget i 'læ' for bombesplinterne, og at bomberne derfor må have ramt pyntens nordvendte side samt måske havisen nordfor klippepynten.

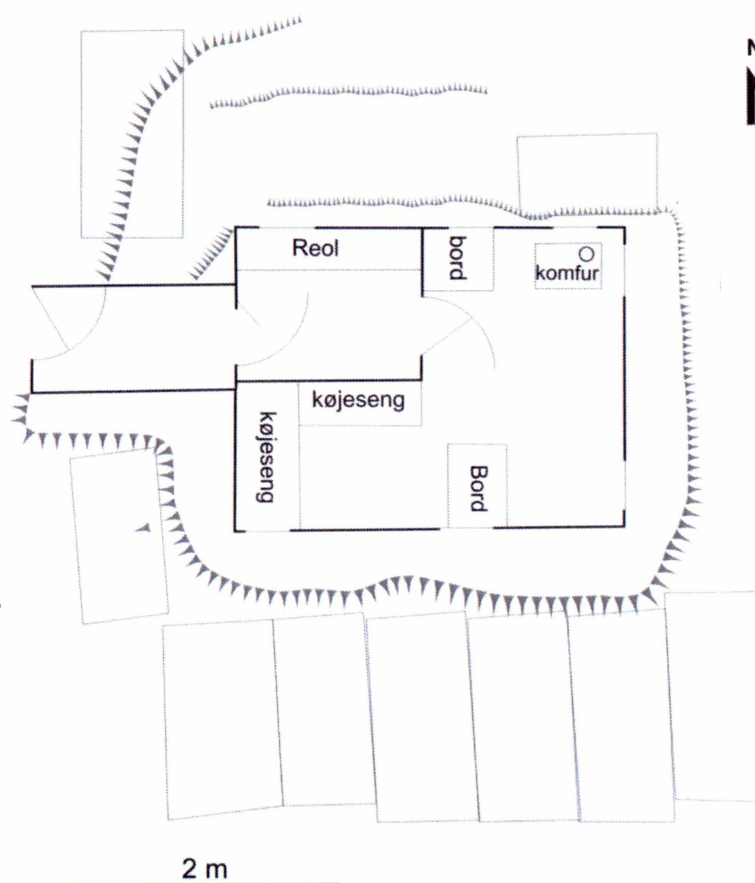
Fig 56: Anlæg A, opmålt skitse over slædepatruljens hus, samt overskydende bygningslementer brugt til varanda.
