FELTRAPPORT · 30

## Slagmarksarkæologi i Nordøstgrønland

Rapport over projektet 'Kampen om Klimaet' - en arkæologisk - historisk undersøgelse af allierede og tyske vejrstationer fra Anden Verdenskrig

Jens Fog Jensen og Tilo Krause

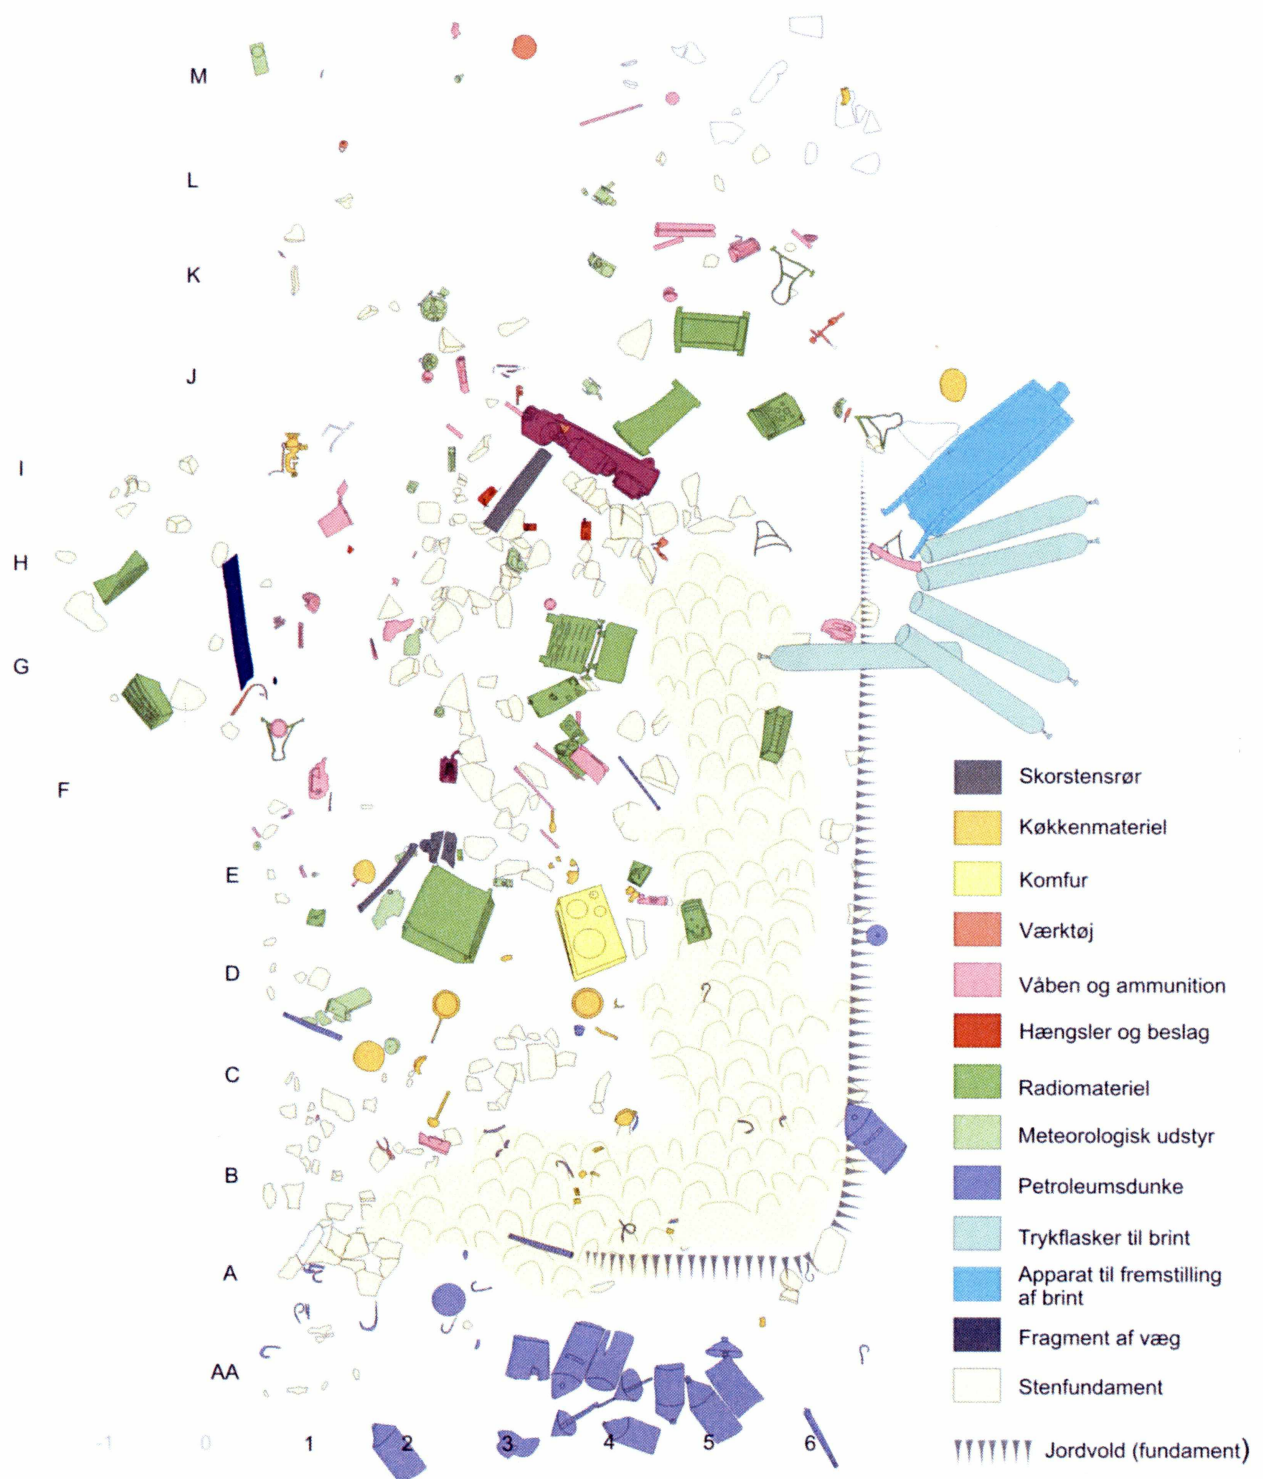
Fig. 73. Udvalgte objekter i brandtomten af Alte Hütte. Efterladenskaberne domineres af trykflasker til brint, og petroleumsdunke stod opmagasineret langs husets ydervægge, men komfuret og radioarmaturer springer også i øjnene. Huset var bygget på et fundament af basaltsten.

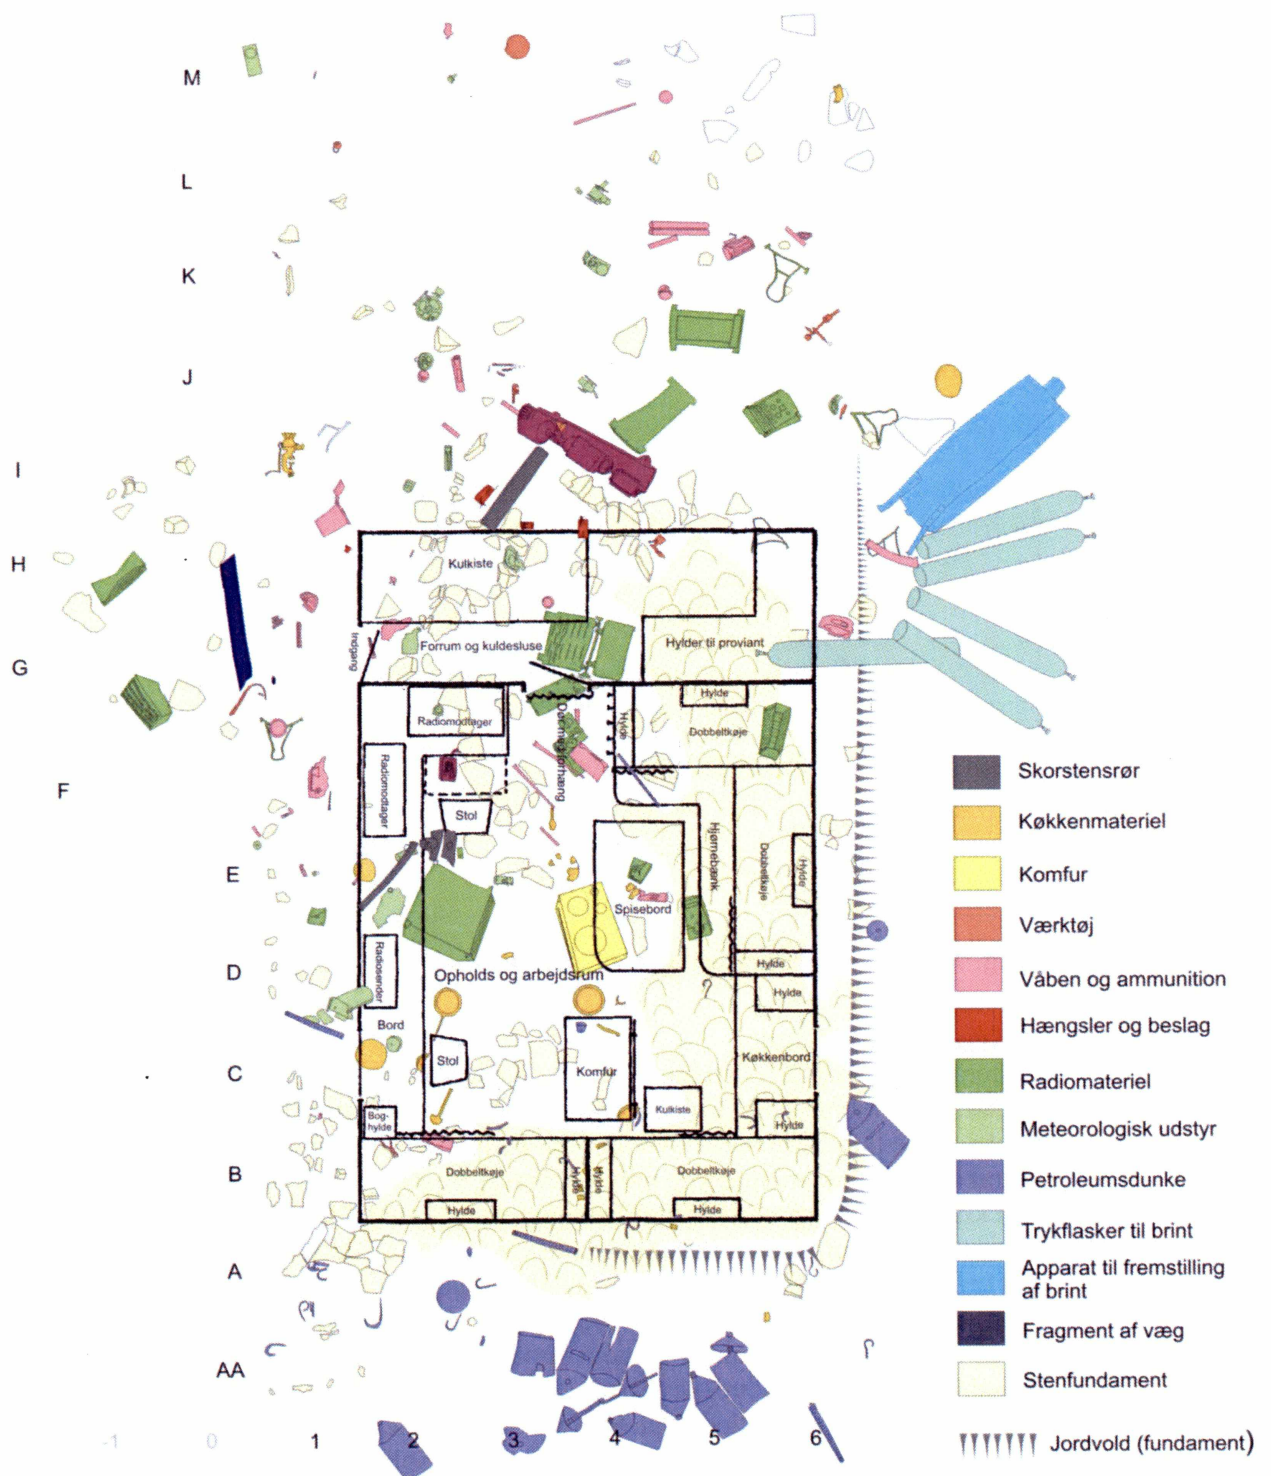
Fig. 74. Udvalgte objekter i brandtomten af Alte Hütte sammenlignet med grundplanen publiceret af Weiß

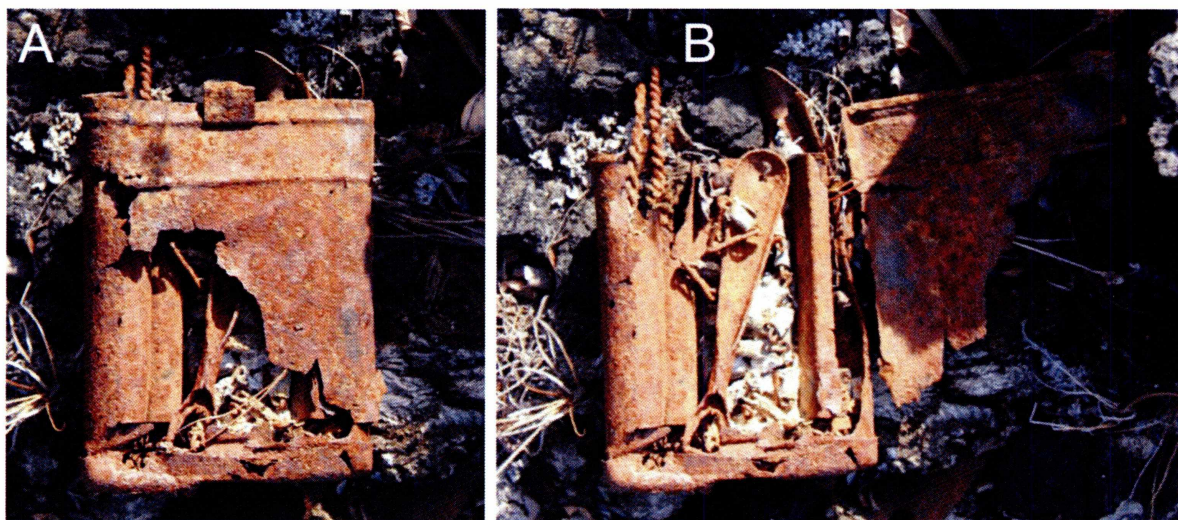
Fig 82. Reinigungsgerät 34, rensesæt. A og B viser rusten blikdåse med rensesæt i Neue Hütte, ved B er den rustne dåse vippet til siden. C viser et komplet sæt. Kæden til at trække gennem piben er af aluminium, hvorfor den i modsætning til dåsen på A og B ikke er rusten, men irret hvid af aluminium oxyd.

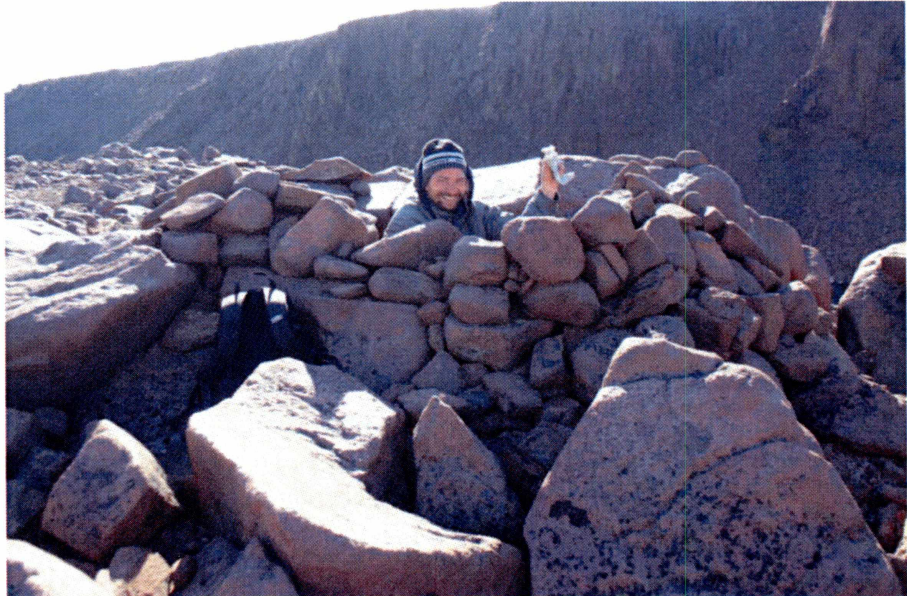
Fig. 99. Anlæg P. Nyopdaget stensat depot. Mellemrummene mellem stenene i væggene er tætnet med avispapir og ugeblade, men ellers er depotet tomt.

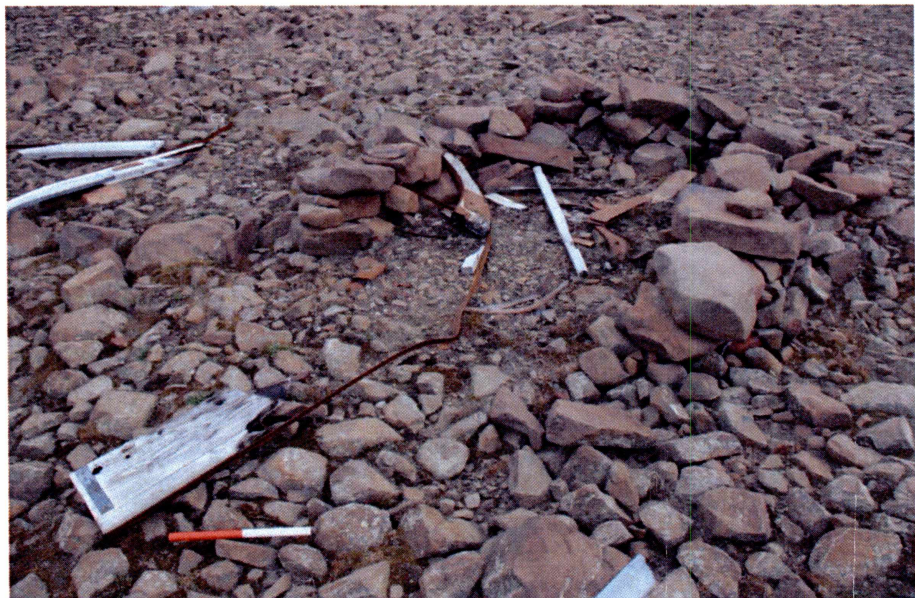
Fig. 100. Anlæg Q, stensætning med rester af brændte hundeslæder liggende omkring.

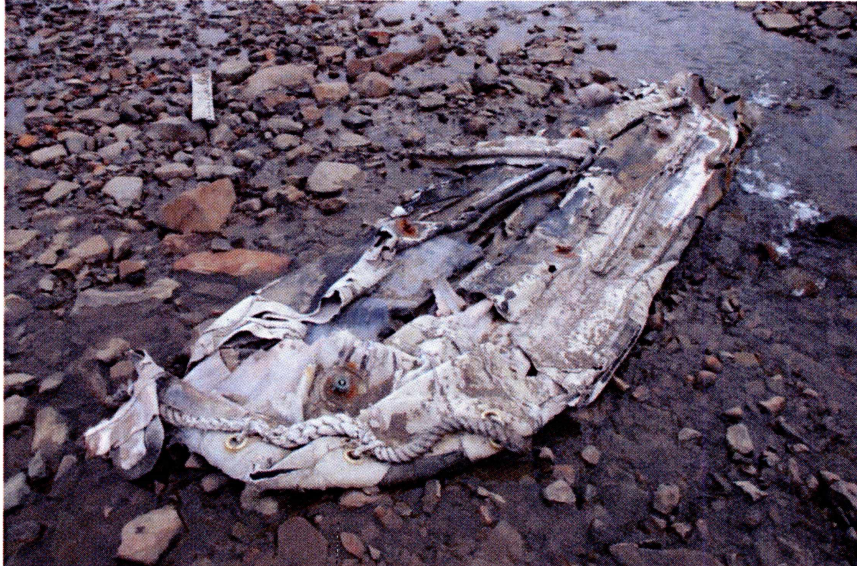
Fig. 101. Anlæg R. En gummibåd blev brugt til transport mellem land og Sachsen, der lå fortøjret i Hansa Bugt. Gummibåden ligger der den dag i dag, og det gør Sachsen egentlig også for den blev sænket og ligger i dag på bunden af Hansa Bugt.
