## Ruinrestaurering i Igaliku og Qaqortukulooq i 2013

### *Rapport*

Georg Nyegaard  
Nunatta Katersugaasivia Allagaateqarfialu  
2014

## Restaurering af Ruin 5, "Tiendeladen", i Igaliku

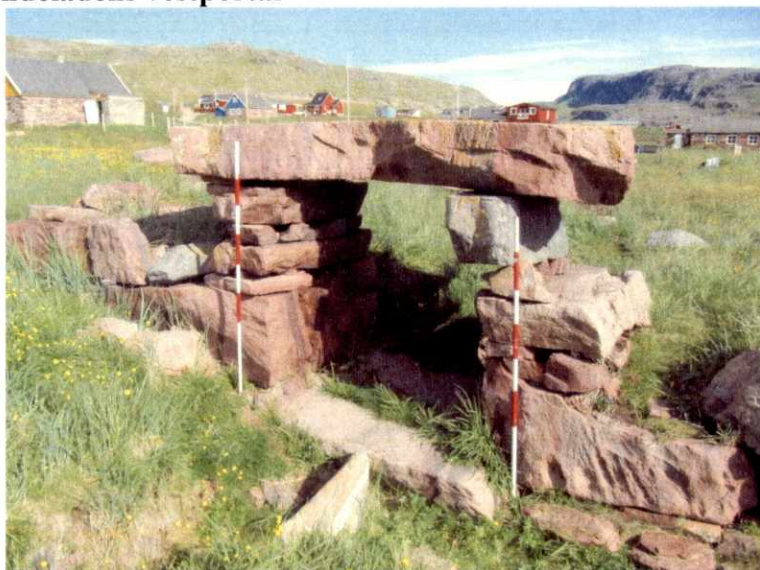
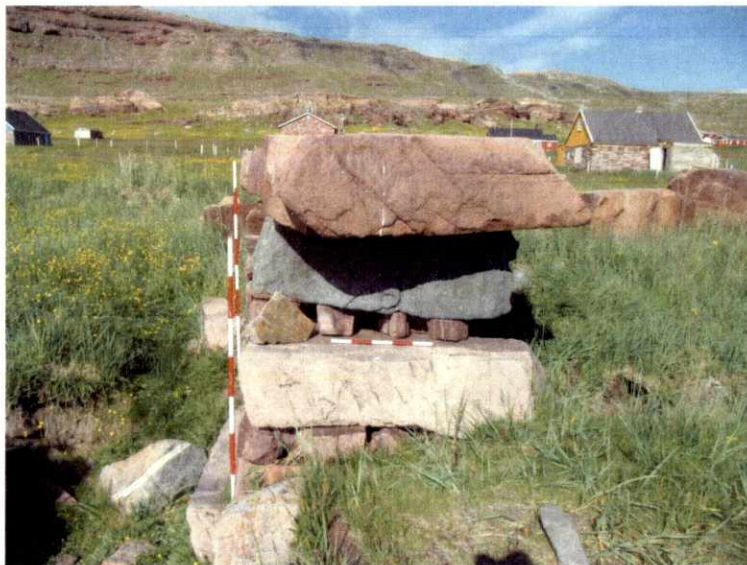
Fig. 1. Tiendeladens vestportal set fra syd inden restaurering

Fig. 2. Vestportalen set fra øst inden restaurering

Fig. 1 og 2 viser indgangsportalen til den vestlige indgang på sydsiden af tiendeladen inden restaureringen i 2013. I portalens østside er i andet skifte under overliggeren i nyere tid udtaget regulære byggesten, som er erstattet af uregelmæssige sten, hvoraf den yderste har en trekantet form. Den øverste sten i østside, som overliggeren hviler på, er desuden kommet til at ligge forskudt indad. Konstruktionen var så ustabil, at det må betegnes som et held, at der ikke er sket nedskridning når de besøgende kravler op på overliggeren.

Efter at Henrik Høier havde dokumenteret den vestlige portals aktuelle udseende, blev disse to afbildninger af murværket brugt som udgangspunkt for at finde passende byggesten af igalikusandsten i terrænet omkring bygden til at sætte ind som erstatning for de ”ukurante” sten i vestportalens østside (fig. 5).

Arbejdets gang kan følges på fig. 6 – 13. Den store overligger blev i første omgang løftet op med dunkraft, hvorefter den trekantede sten der lå yderst i andet skifte under overliggeren blev fjernet. Den store sten i første skifte under overliggeren var forud sikret mod nedskridning med en omslutende bæltestrop, der var strammet op med en skralde og understøttet af træbjælker. Derpå blev der indsat en ny sten af igalikusandsten, som minder om den oprindelige sten på samme position, der ses på førnævnte afbildninger. Den store sten under overliggeren blev herefter med bæltestrop og

skralde rykket tilbage, så dens inderside flugter med indgangsåbningen. Tilsvarende blev de resterende tre mindre sten i andet skifte under overliggeren pillet ud og erstattet af regulære byggesten. Den store overligger, som inden arbejdets start lå lidt forskudt i forhold til sydmurens forløb, blev sluttelig rettet op således at den flugter med ydersiden. De tre indsatte sten i portalens østside blev alle forsynet med en bolt med årstallet 2013 indhamret.

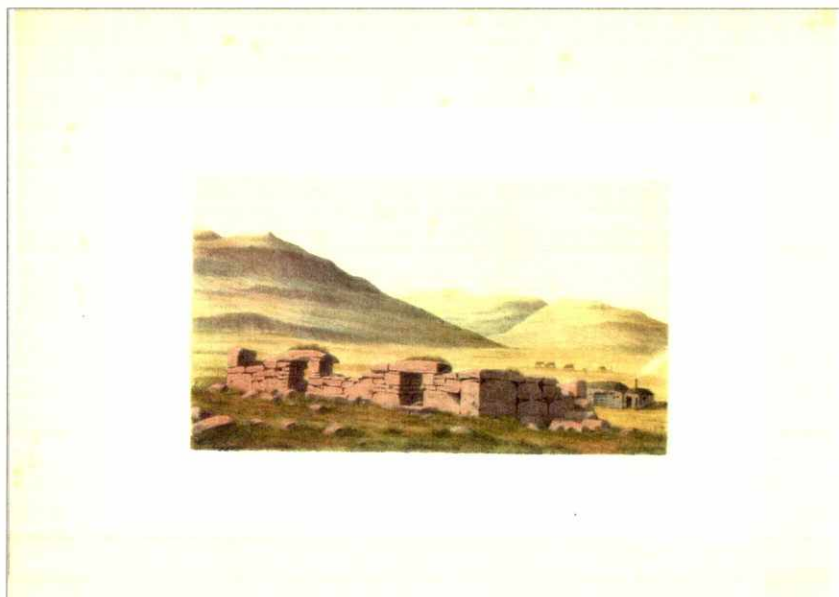
Fig. 3. Sydsiden af tiendeladen som den fremtrådte i 1880

Forud for feltarbejdets start blev der foretaget studier i arkiverne i "Danmarks Middelalder og Renæssance" på Danmarks Nationalmuseum i maj 2013. I den forbindelse fremkom bl.a. den farvelagte illustration fig. 3, som er identisk med Tavle XXVII hos Holm (1883). Denne viser sydsiden af tiendeladen, som den fremtrådte da Gustav Holm besøgte stedet i 1880; på dette tidspunkt ser de to indgangsportaler ud til at være intakte. Desuden fandtes senere to meget tidlige fotos af sydsiden, hvoraf især det ene (fig. 4) tydeligt viser sydsidens murværk.

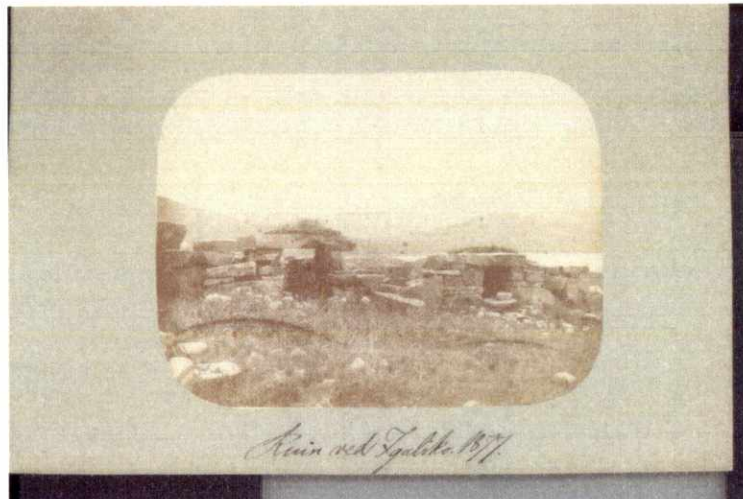
Fig. 4. Foto af sydsiden af tiendeladen fra 1877.

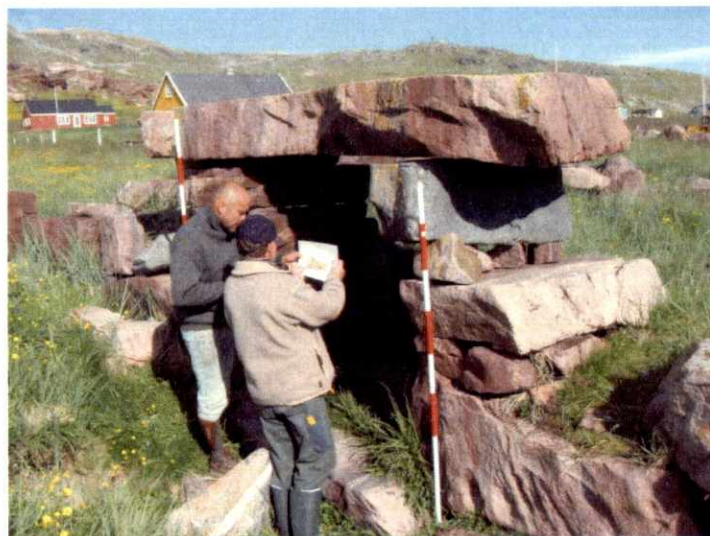
Fig. 5. Henrik og Jacob studerer illustrationen fra 1880

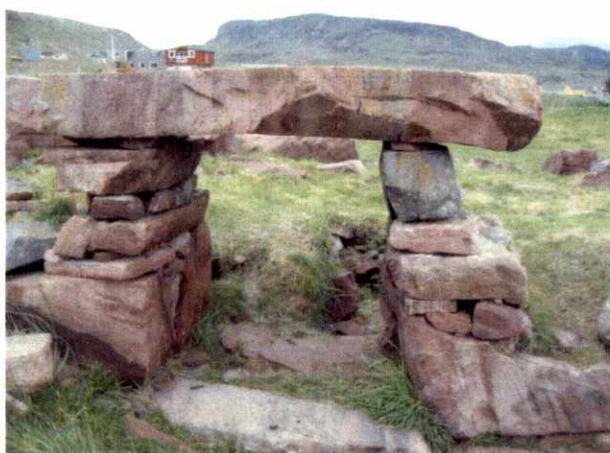
Fig. 12. Den restaurerede indgangsportal set fra syd

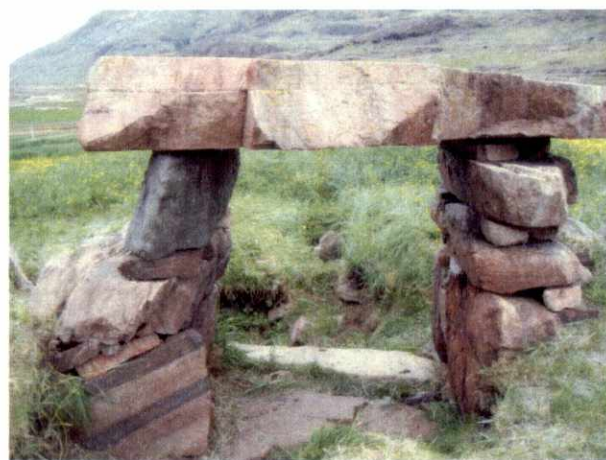
Fig. 13. Den restaurerede indgangsportal set fra nord

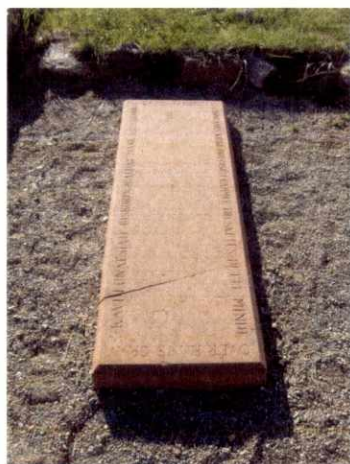
Fig. 14. Mindestenen inden restaurering

Til markering af hvor man under udgravningerne i 1926 fandt bispegraven, har man for mange år siden placeret en mindesten udført af igalikusandsten i domkirkens nordkapel. Uvist hvornår har denne sten fået et tværgående brud (fig. 14). Under feltarbejdet i 2013 blev stenen taget op og sammenlimet med stenlim (fig. 15).

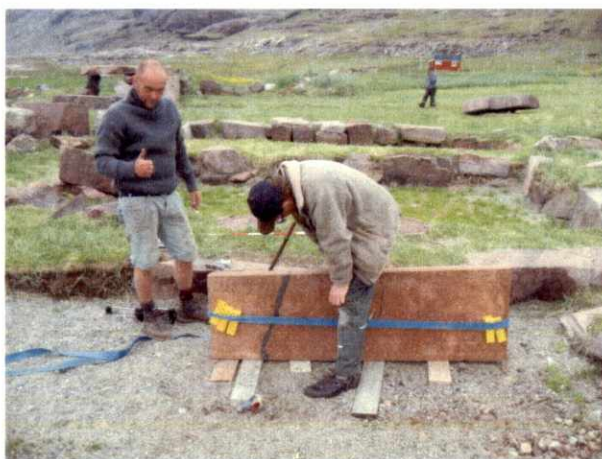
Fig. 15. Mindestenen fra bispegraven sammenlimes med stenlim

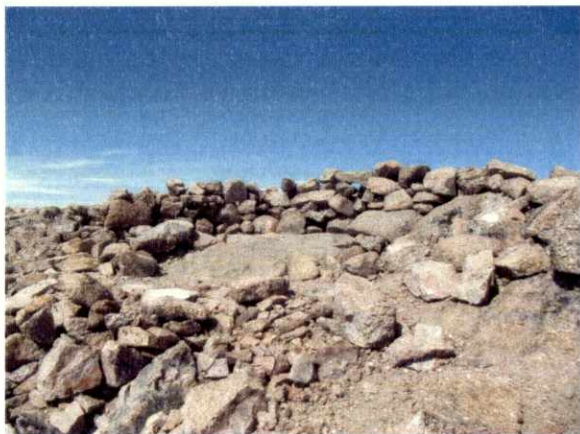
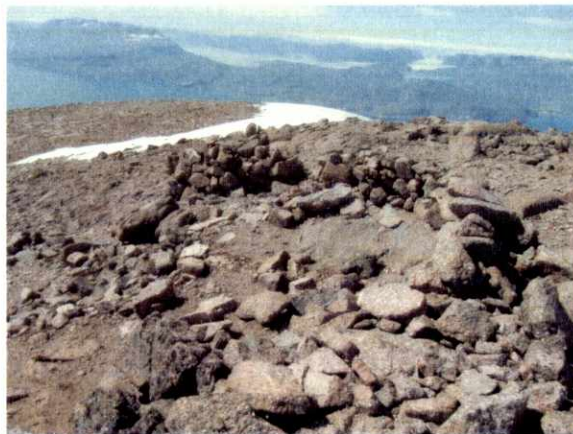
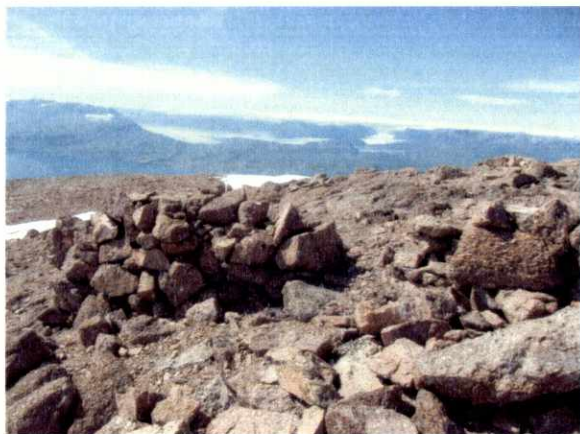
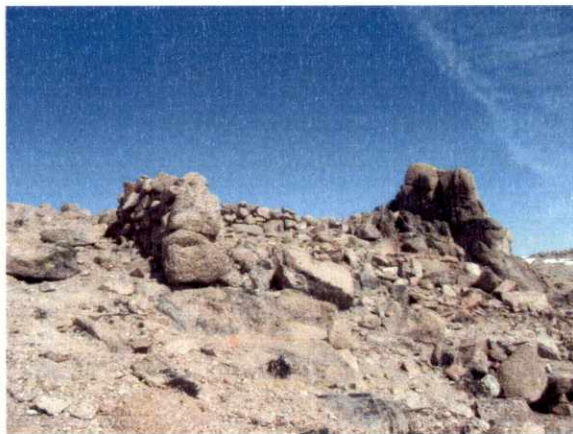
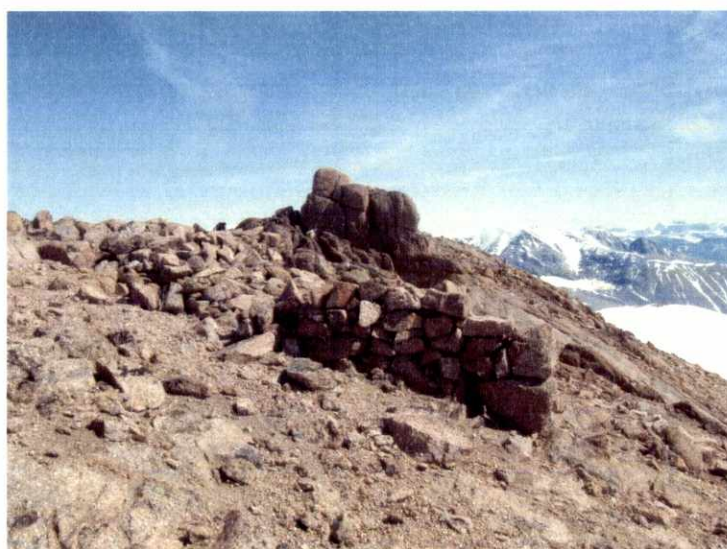
Fig. 16. Stenstruktur på toppen af Illerfissalik

Fig. 17. Samme motiv set mod VNV

Fig. 18. En del af strukturen set mod VNV

Lørdag d. 3. august besteg Henrik Høier og Jacob Bovin det 1752 m høje Illerfissalik. På toppen fotodokumenterede de den formodede norrøne ruin af en udsigtspost, se fig. 16 – 20.

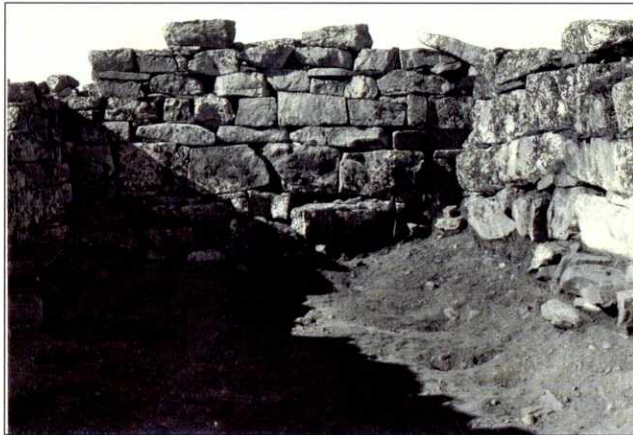
Fig. 21. Festhallen fotograferet af Roussel i 1935

Vebæk (1964) foreslår efter sit besøg i 1962, at der foretages en restaurering festhallens nordmur på baggrund af Roussells fotos af muren, som den så ud i 1935. Efter hans opfattelse ville arbejdet kunne udføres i løbet af 5 – 6 dage af en arkæolog og to til tre arbejdsfolk ved hjælp af treben og talje samt hest og vogn. Han opfordrer i sin lille rapport til, at arbejdet ”udføres snarest belejligt, om muligt i 1964”.

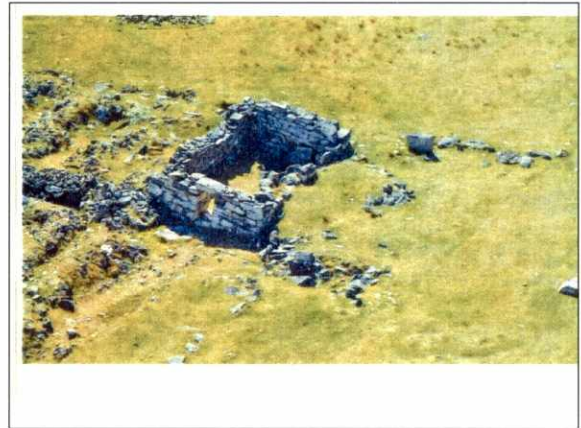
Fig. 22. Flyfoto af festhallen.

Under restaureringen af ruinen af Hvalsey-fjordens kirke i 1999 (Nyegaard 2009) blev der gjort overvejelser om en kommende restaurering af den tilhørende gårds festhal. Da Roussel udgravede gårdsanlægget i 1935 viser samtidige fotos, at festhallens fire stenbyggede vægge endnu stod i noget nær fuld højde på dette tidspunkt (Roussel 1941, side 191) (fig. 21). Efterfølgende er en del af nordmuren væltet ind i rummet, som en følge af presset fra jord og sten fra ruinens indre, som ved Roussels udgravning blev opkastet umiddelbart bag nordmuren (fig. 22).

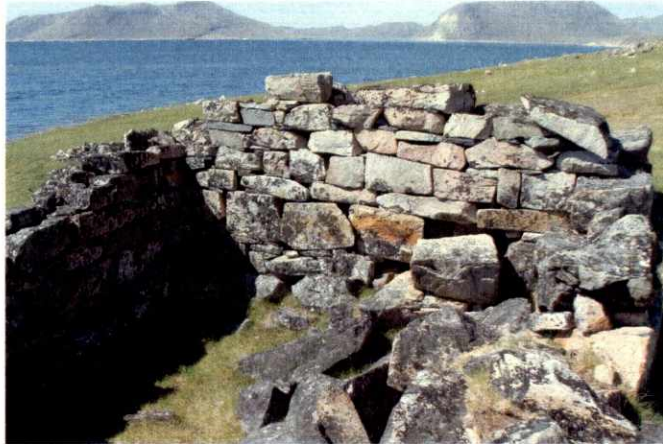
Fig. 23. Foto af festhallen i 2012. Foto: Ole G. Jensen

Grønlands Nationalmuseum blev i 2012 kontaktet af en medarbejder i Kommune Kujalleq, der gjorde opmærksom på, at der var skredet en stor sten ud af festhallens vestvæg. Museumsleder Ole G. Jensen fremsendte d. 17. september 2012 et foto af ruinen (fig. 23), som viste, at en stor terningformet sten i et af de nederste skifter var gledet ud, hvilket medførte, at den nordlige halvdel af vestmuren nu var blevet ustabil. Da det indebar en risiko for yderligere nedskridning, og dermed også en fare for publikum, besluttede Grønlands Nationalmuseum & Arkiv at foretage en renovering af ruinen i 2013, som også indbefattede en genopførelse af nordmuren på baggrund af Roussells fotos fra 1935.

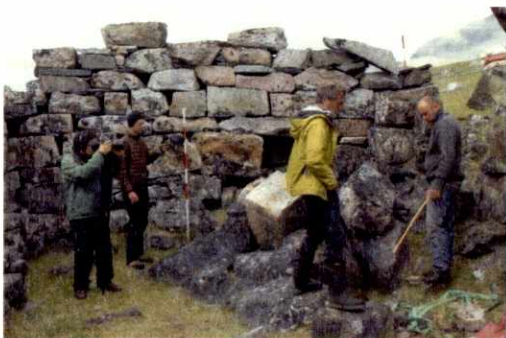
Fig. 24. Sten identificeres og mærkes af

Efter ilandsætning af gravemaskine fra landgangsbåden, tilhørende firmaet LNS i Qaqortoq, kørtes denne op til området bag festhallens nordmur. Henrik Høier og Jacob Bovin identificerede indledningsvis så mange af stenene i festhallens indre, som det var muligt at genkende på Roussells fotos af nordmuren fra i 1935 (fig. 24-25). Disse blev mærket og løftet op med gravemaskinen og anbragt i området bag nordmuren. Øvrige sten som ikke kunne identificeres på fotos blev også fjernet fra ruinens indre. Det var kun med nød og næppe, at den allerstørste af de nedfaldne sten, på måske 2 – 3 tons, kunne løftes med gravemaskinen (fig. 26 og 27).

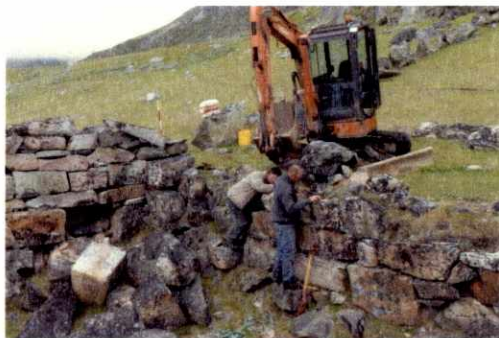
Fig. 25. Enkelte sten kunne lægges direkte på plads

Under optagning af sten fra ruinens indre var det muligt at lægge enkelte direkte på plads i muren. Det tilbageværende hul i muren blev nu rensat af inden reetablering af murværket. Det blev i den forbindelse dokumenteret, at der har været benyttet ler til opmuring, som det fremgår af fig. 32 og 33. Efterfølgende blev muren genopført med udgangspunkt i Roussells fotos (fig. 34 og 35). Onsdag d. 31. juli - en uge efter arbejdets start – var restaureringen gennemført. Det færdige resultat ses på fig. 36 – 39.

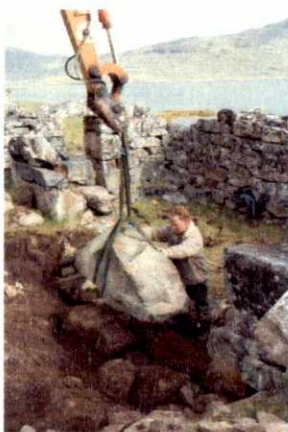
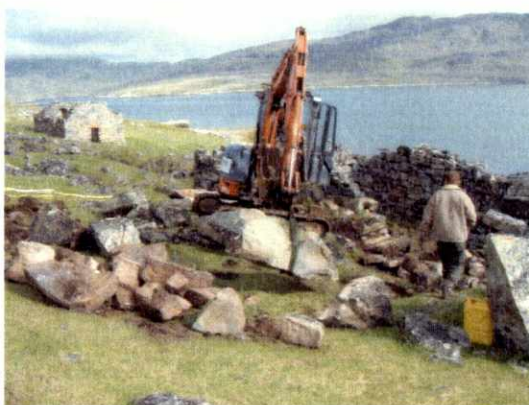
Fig. 26. Sten fra ruinen placeres bag nordmuren

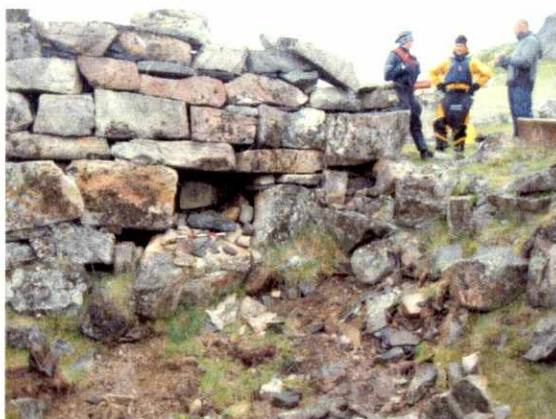
Fig. 28. De større sten fjernet fra hallens indre

Efter at sten var udrømmet fra ruinens indre blev der taget fat på en restaurering af vestgavlen. En meget stor stenblok nederst i væggen (fig. 28), som er skredet ned siden Roussells udgravning i 1935 – og givetvis som en følge af denne – blev først skubbet ind og klodset op med sten, så den nu ligger som i 1935 (fig. 21). Derpå indsattes umiddelbart over denne den store, tilnærmelsesvis terningformede sten, som var skredet ud af væggen indenfor de seneste år, og som var årsag til at den nordlige del af vestmuren nu var ustabil. Det lykkedes overraskende hurtigt med stropper at løfte den tontunge sten op med gravemaskinen og skubbe den på plads i hullet. Som glidemiddel for at få den på plads anvendtes havtang (fig. 29 - 31).

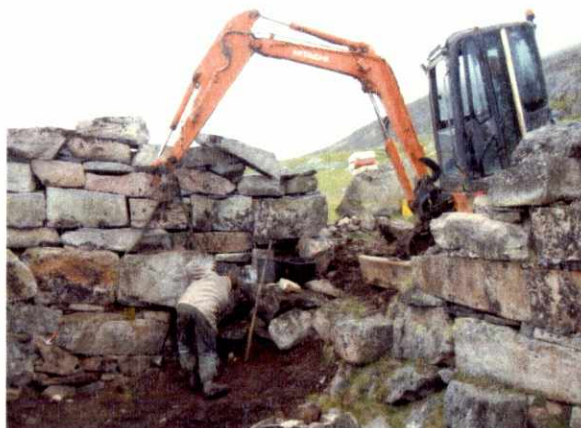
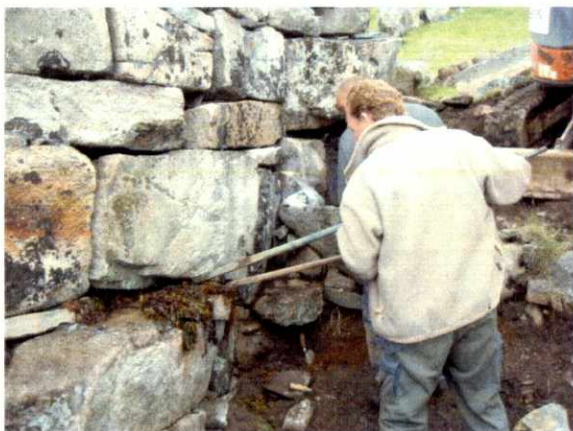
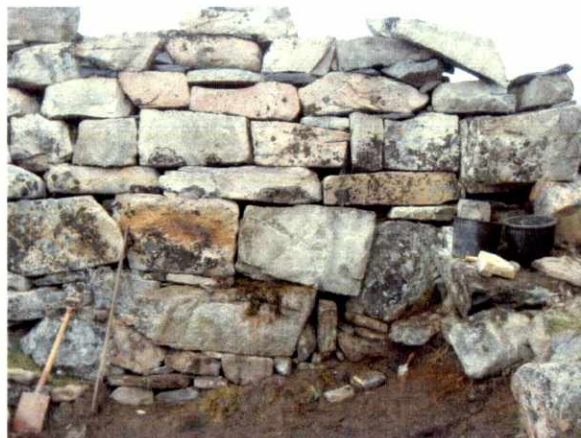
Fig. 29. Den nedfaldne sten i vestgavlen sættes på plads

Fig. 30. Tang bruges som glidemiddel for at få den tonstunge sten i vestgavlen på plads.

Fig. 31. Stenene på plads i vestgavlen.

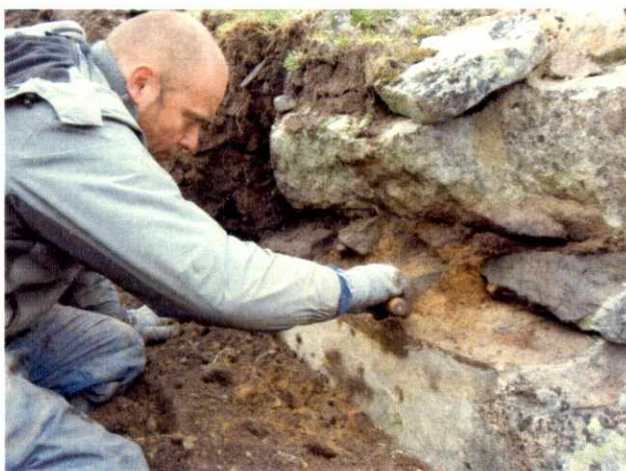
Fig. 32. Jacob renser op i nordmuren inden sten lægges på plads.

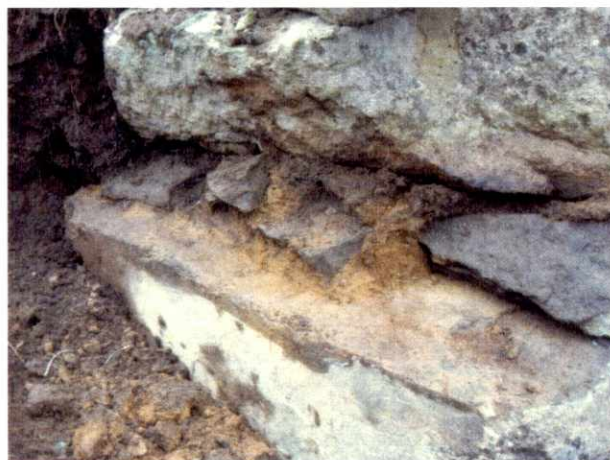
Fig. 33. Der påvistes brug af ler i murkonstruktionen

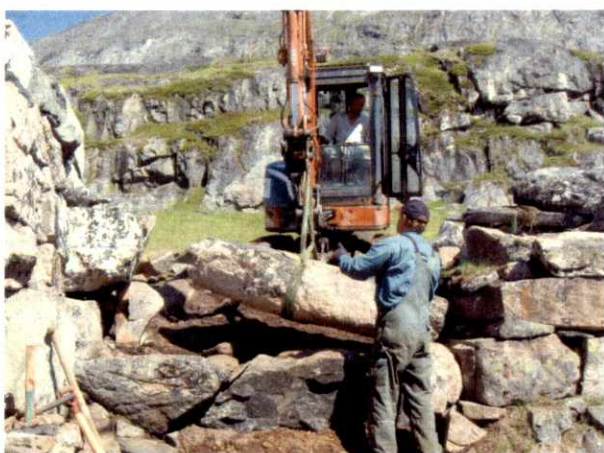
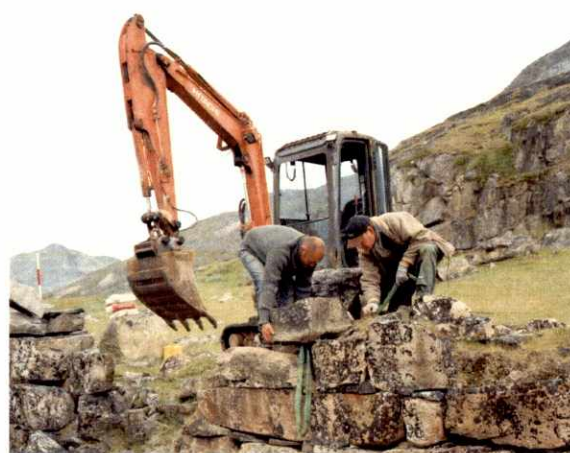
Fig. 34. Den største af de nedfaldne sten i nordmuren sættes på plads.

Fig. 35. Nordmuren under genopførelse.

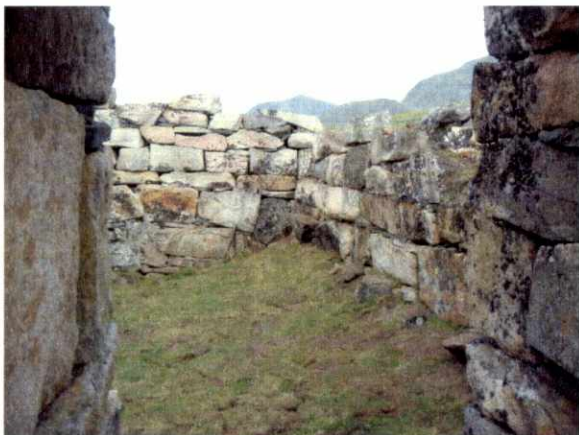
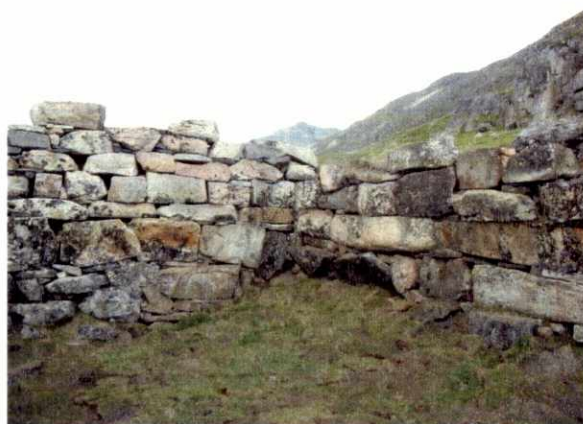
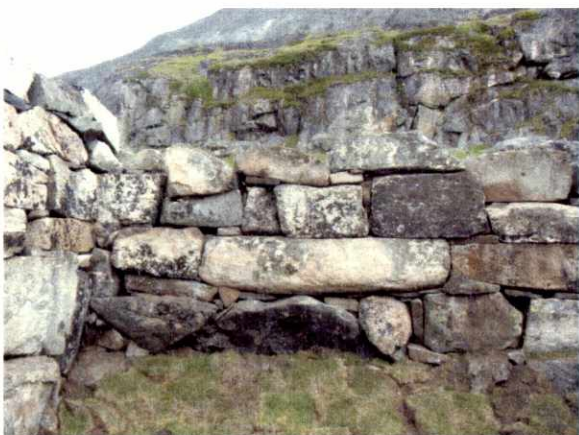
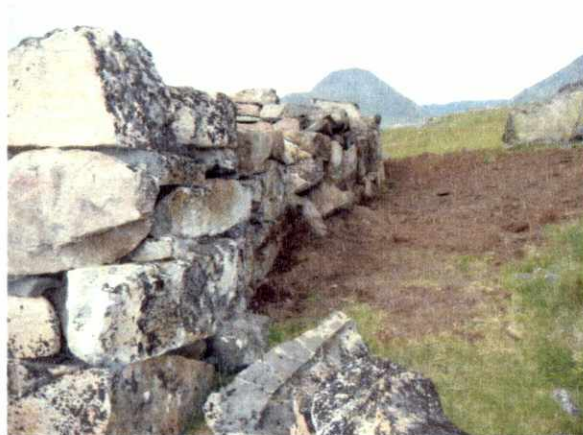
Fig. 36. Den restaurerede vestgavl og nordmur set fra indgangen til festhallen.

Fig. 37. Festhallens vestgavl og nordmur efter restaureringen. I ruinens indre er pålagt græstørv.

Fig. 38. Nordmuren efter restaurering.

Fig. 39. Ydersiden af nordmuren efter restaurering.

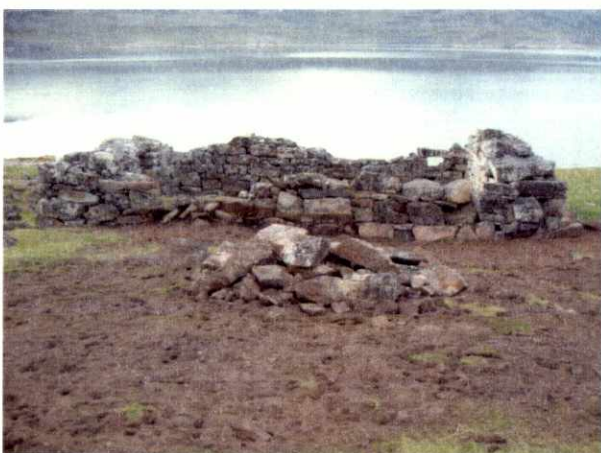
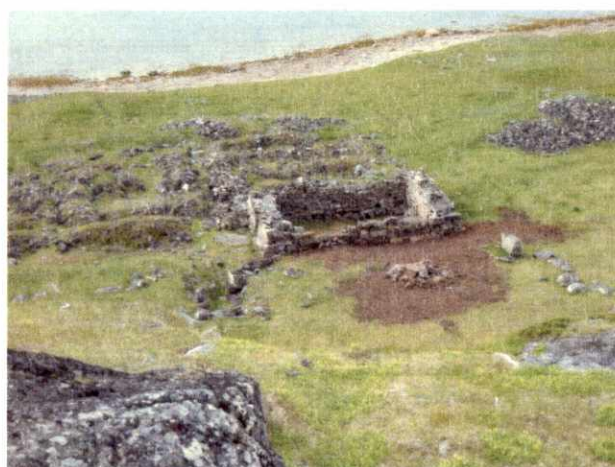
Fig. 40. Den restaurerede festhal set fra nord.

Fig. 41. Den restaurerede festhal set fra nord.

Den opkastede vold af jord og sten bag nordmuren fra Roussells udgravning fjernedes i forbindelse med restaureringen. Dette indebærer, at den rekonstruerede mur nu også fremstår tydelig og klar set fra ydersiden (fig. 39). Overskud af sten fra ruinens indre og fra jordvolden bag nordmuren blev efter restaureringen efterladt i en bunke i området nord for nordmuren (fig. 40 og 41). Denne

løsning blev valgt, da det må skønnes, at de stammer fra hallens murværk og således har en vis dokumentationsværdi.

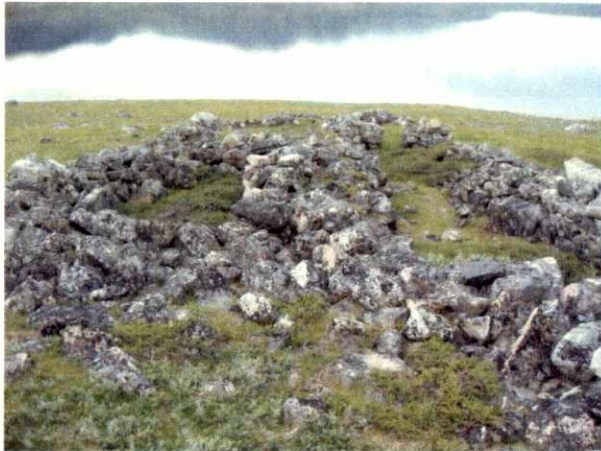
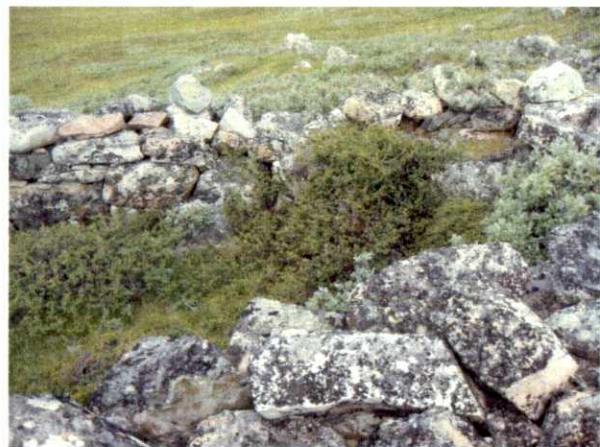
Fig. 42. Ruin nr. 1.

Fig. 43. Kratvegetation i ruin 1.

Der breder sig en tæt vegetation af pil og dværgbirk i ruinerne, som bør fjernes (fig. 42 – 43). Ingen øvrige plejetiltag påkrævet

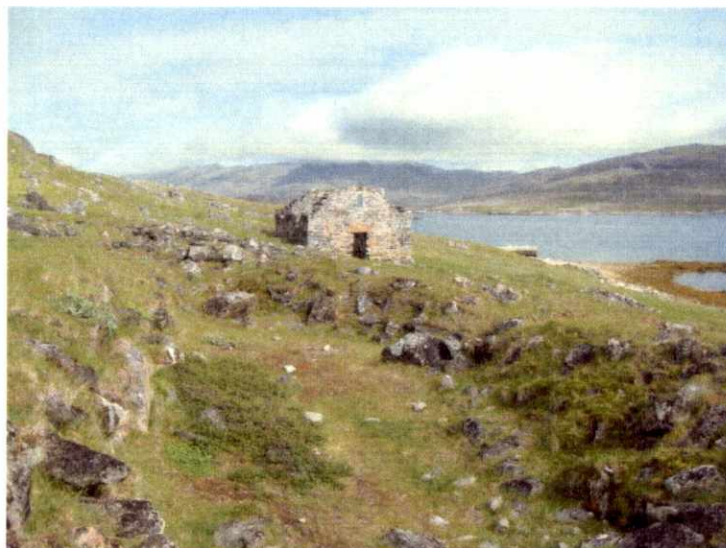
Fig. 44. Kratvegetation under udvikling i boligen (Ruin nr. 6).

I området i og omkring boligen ligger store mængder af fårelort og hestepærer, som bør fjernes og hele området skal gennemgås og soigneret. I den "gamle" hal, der ligger øst for den stenbyggede hal, er der en tiltagende kratvegetation af pil eller dværgbirk (fig. 44), som bør fjernes. Ellers intet plejebæhov bortset fra den aktuelle restaurering af hallen.

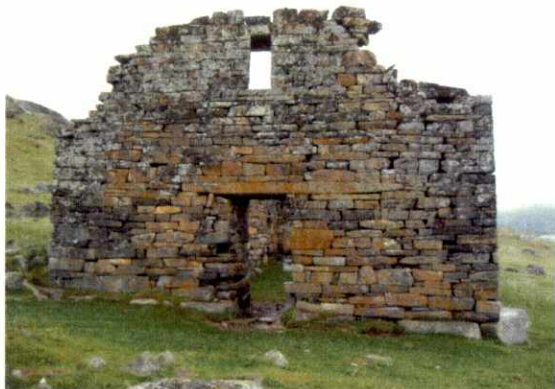
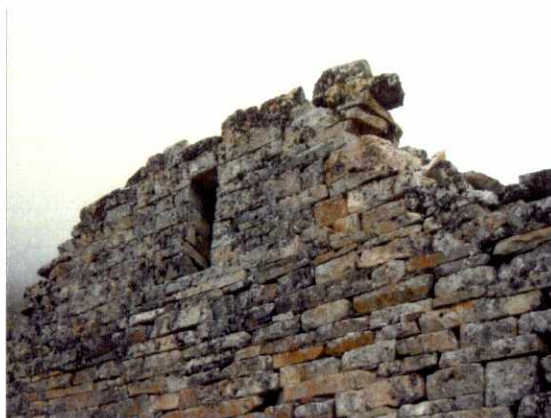
Fig. 45. Ruin nr. 8. Kirkeruinens vestgavl.

Fig. 46. Kritisk parti i kirkeruinens sydvesthjørne.

En gruppe sten i murkronen i kirkeruinens sydvesthjørne ligger yderligt og er tæt på at skride ned (fig. 45 og 46). Disse bør sikres så snart som muligt. Et lignende indgreb blev foretaget med succes i nordvesthjørnet i 2000 af Hans Kapel og Henrik Høier.

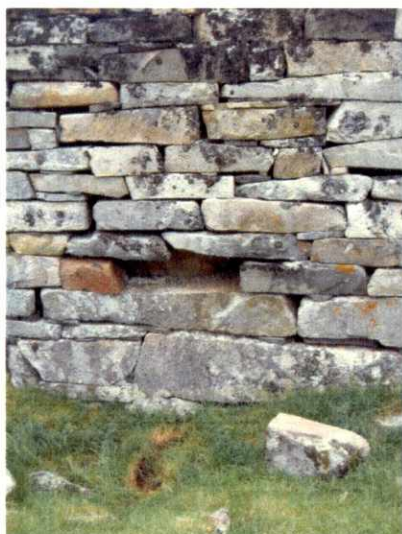
Fig. 47. Nedfalden sten i kirkens nordmur

I kirkens murværk er der rigtig mange steder, hvor sten er faldet ud eller mangler, hvilket bidrager til at gøre murværket ustabilt. Indsættelse af sten vil mange af disse steder være vigtig for murværkets stabilitet på længere sigt. Eksempelvis er der et gabende hul i murværket allernederst i østgavlen på indersiden, lige under korvinduet (fig. 51), hvor der er risiko for nedskridning af sten. I enkelte tilfælde kunne vi påvise, at sten der mangler i murværket ligger i tørven lige under, hvor de er faldet ud (fig. 47).

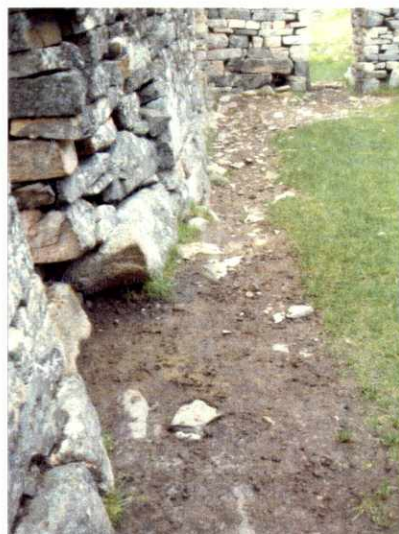
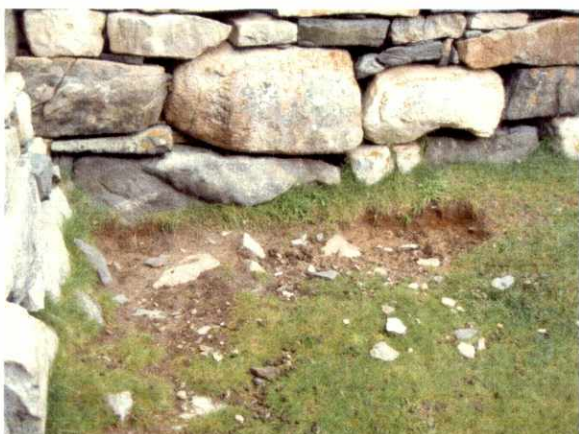
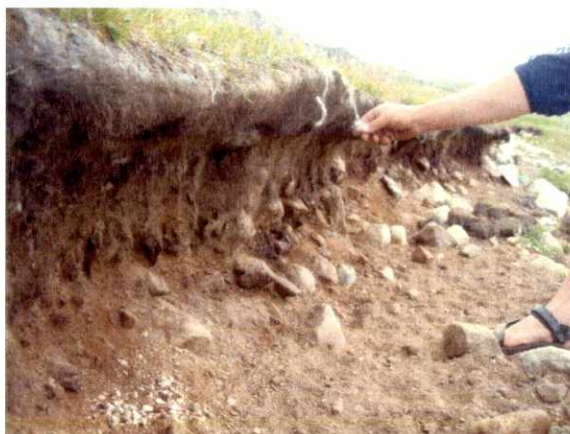
Fig. 48. "Fåreslid" i kirkeruinen

Fig. 49. Slid i tørven af får i NV-hjørnet i kirkeruinen

Fig. 50. Fårs slid i kystbrinken nedenfor ruinerne.

I og omkring kirkeruinen ligger der meget store mængder af fåremøg, som skal fjernes. På grund af det defekte hegn omkring ruingruppen har fårene fået for vane at tilbringe natten inde i kirken. En morgen taltes 38 får i kirken, da vi kom til ruinerne. Tørven er slidt ned i kirkens indre langs østvæggen, sydvæggen og vestvæggen (fig. 48 - 49). Desuden er der områder på ydersiden langs vestvæggen, hvor tørven er slidt af. Der er således behov for pålægning af nye græstørv på et større område. Endvidere er der spor efter erosionsfremmende aktivitet af får langs kystbrinkerne umiddelbart nedenfor ruinerne (fig. 50)

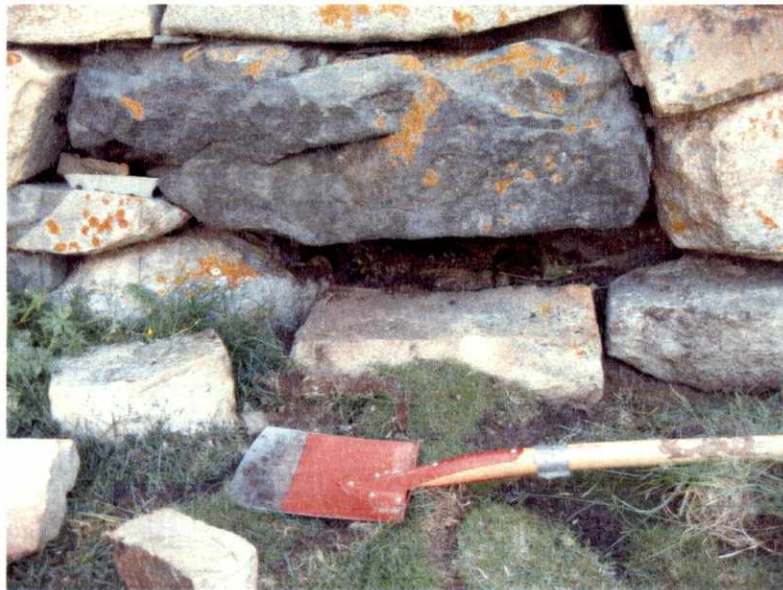
Fig. 51. Manglende sten i nederst murværket under korvinduet.

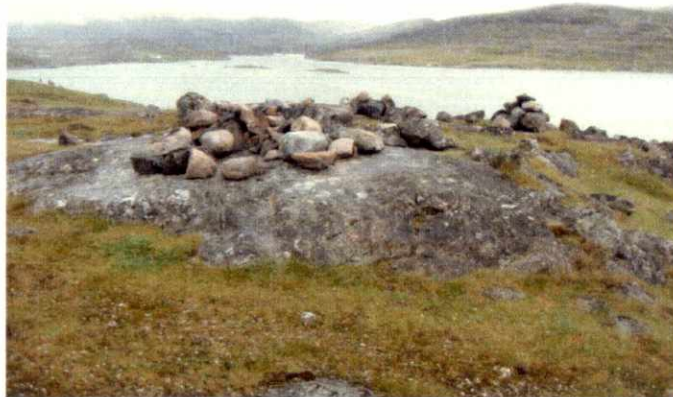
Fig. 52. Stenbunke efter markrydning ved "hestefolden".

Umiddelbart nord for den cirkulære dyrefold ligger en stendynge, som stammer fra markrydningen i 1996-97 og tidligere (fig. 52). Fåreholder Kalistaaraq Karlsen havde fået tilladelse til at gennemføre rydningen, men arbejdet blev afbrudt i 1997, efter at landstyreformand Jonathan Motzfeldt havde aflagt besøg på stedet sammen med den islandske statsminister. Stendynge skal fjernes – ligesom den øvrige store mængde af sten fra rydningen blev det i 1997 af et arbejds hold fra daværende Qaqortoq Kommune.
