## Rapport om besigtigelse af grusvejsforløb fra Kangerlua imod Qassiarsuk, lør. d. 23. juni 2018

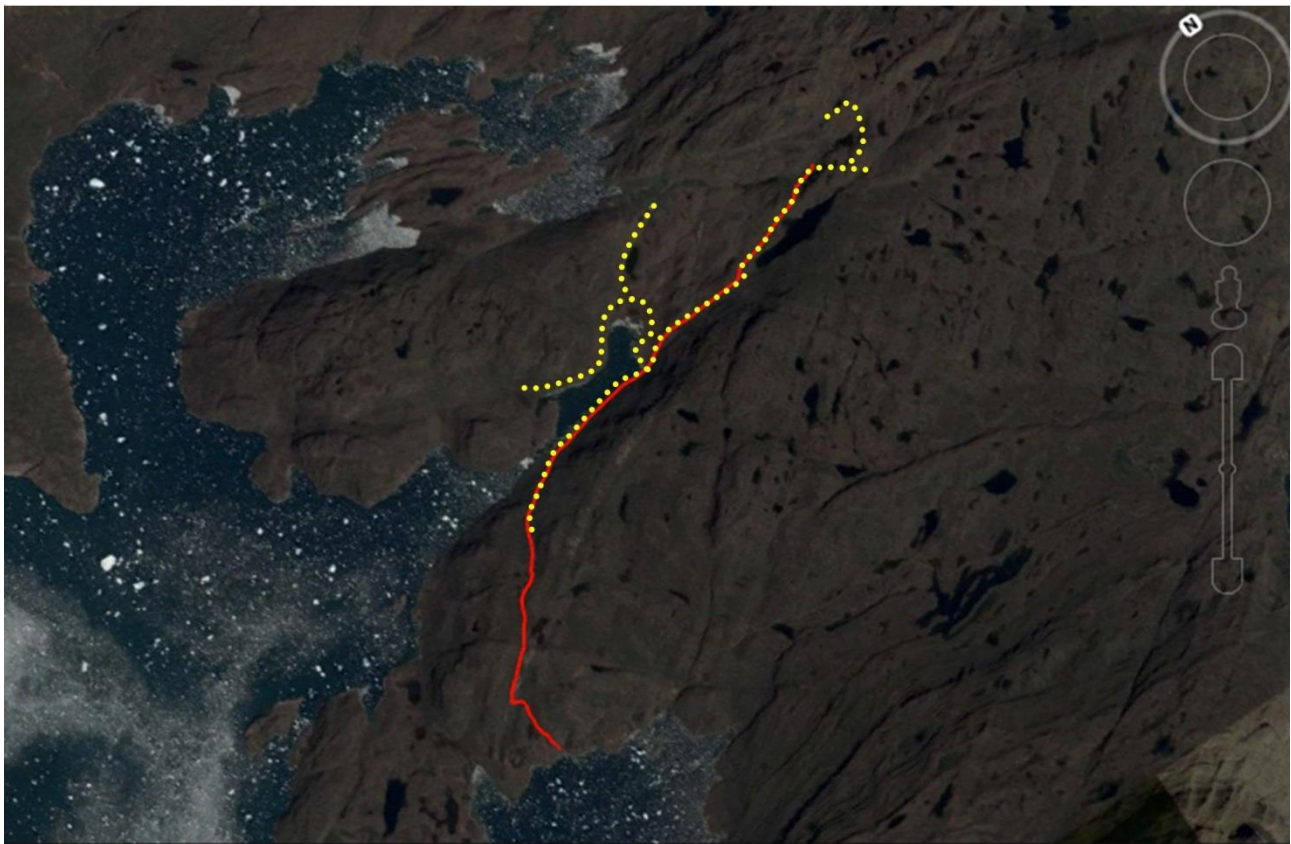
Figur 1 Google Earth kort med angivelse af det planlagte grusvejsforløb (rød linje), samt den del af forløbet, som blev rekognosceret d. 24. juni 2018 (gul stiple linje).

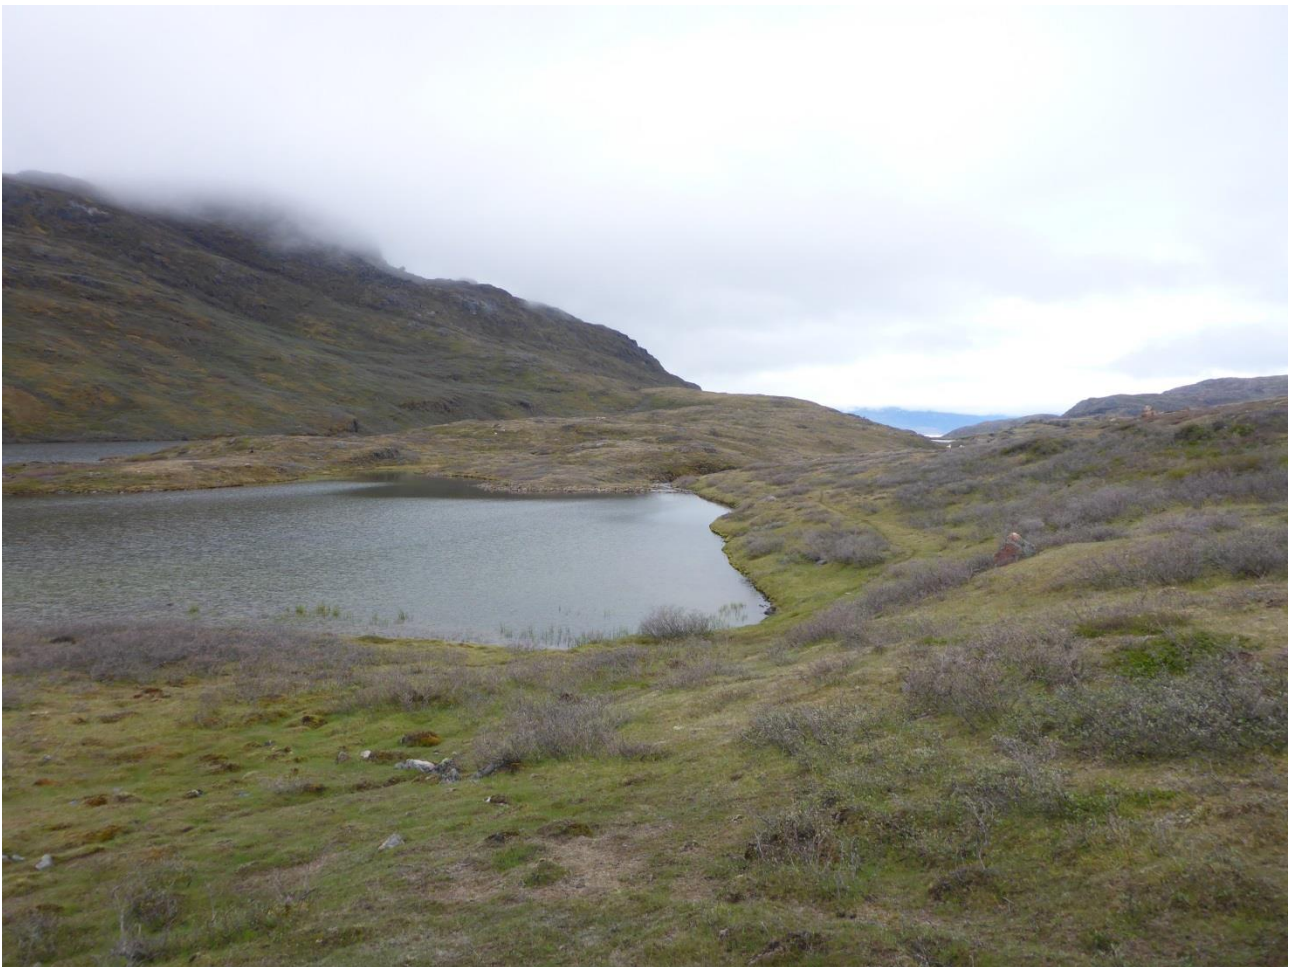
Figur 2 Indhak på den nordlige bred af den store, unavngivne sø, langs hvis bred vejforløbet fører (set imod SV, sammenlign med figur 1).

Overordnet blev der ikke konstateret nogen konflikter imellem det planlagte grusvejsforløb og jordfaste kulturminder eller bekendtgørelsen om anden kulturarvsbeskyttelse nr.16 af 5. juli 2016 (se fig.2-3). Dette blev per e-mail meddelt arealmyndigheden i Kommune Kujalleq og fåreholderne ved Kangerlua d. 25. juni.

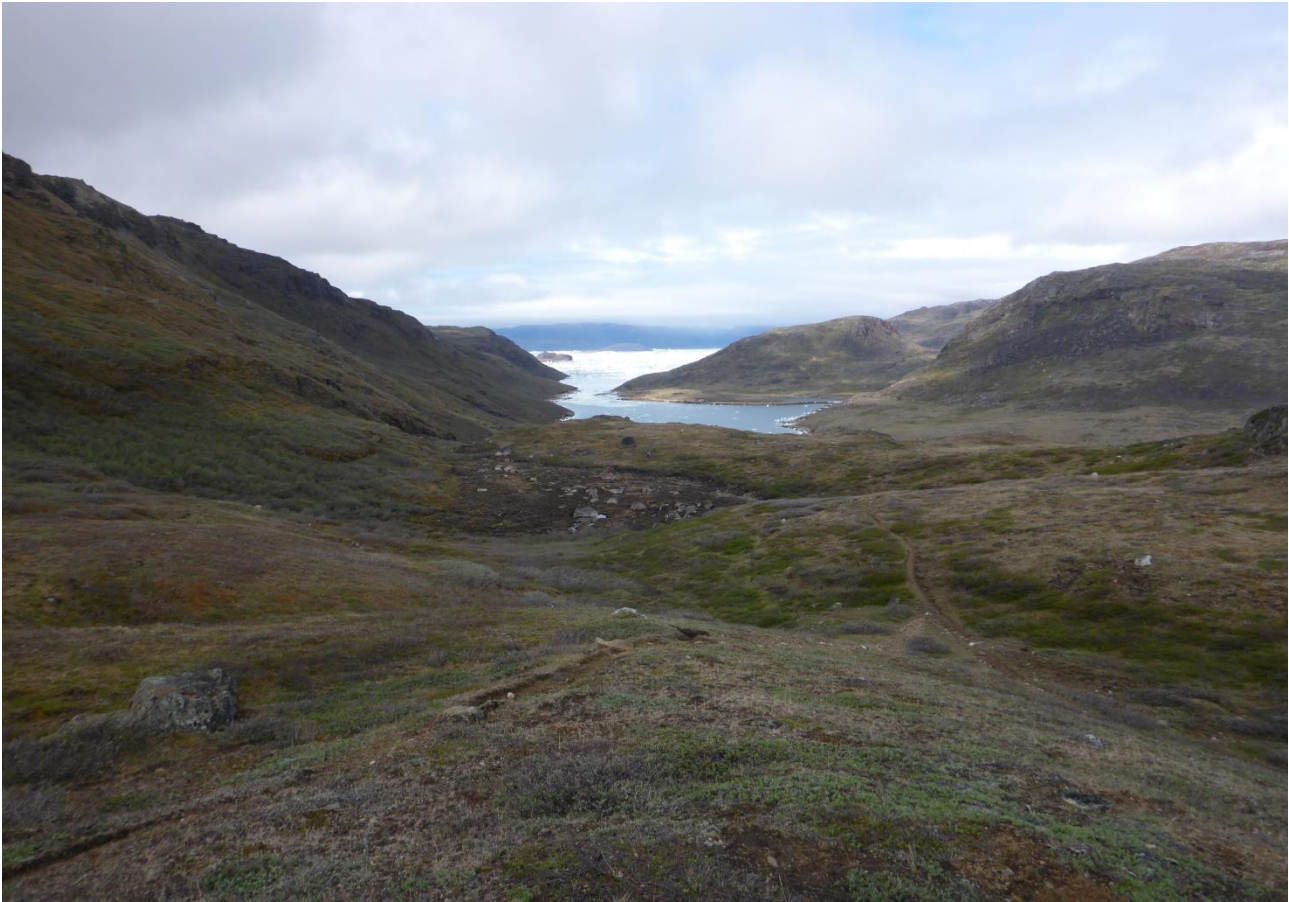
Figur 3 Udsyn over den midterste del af det planlagte vejforløb set imod vest og Taiusaarsuk, på hvis sydlige side vejforløbet vil løbe (sammenlign med figur 1)

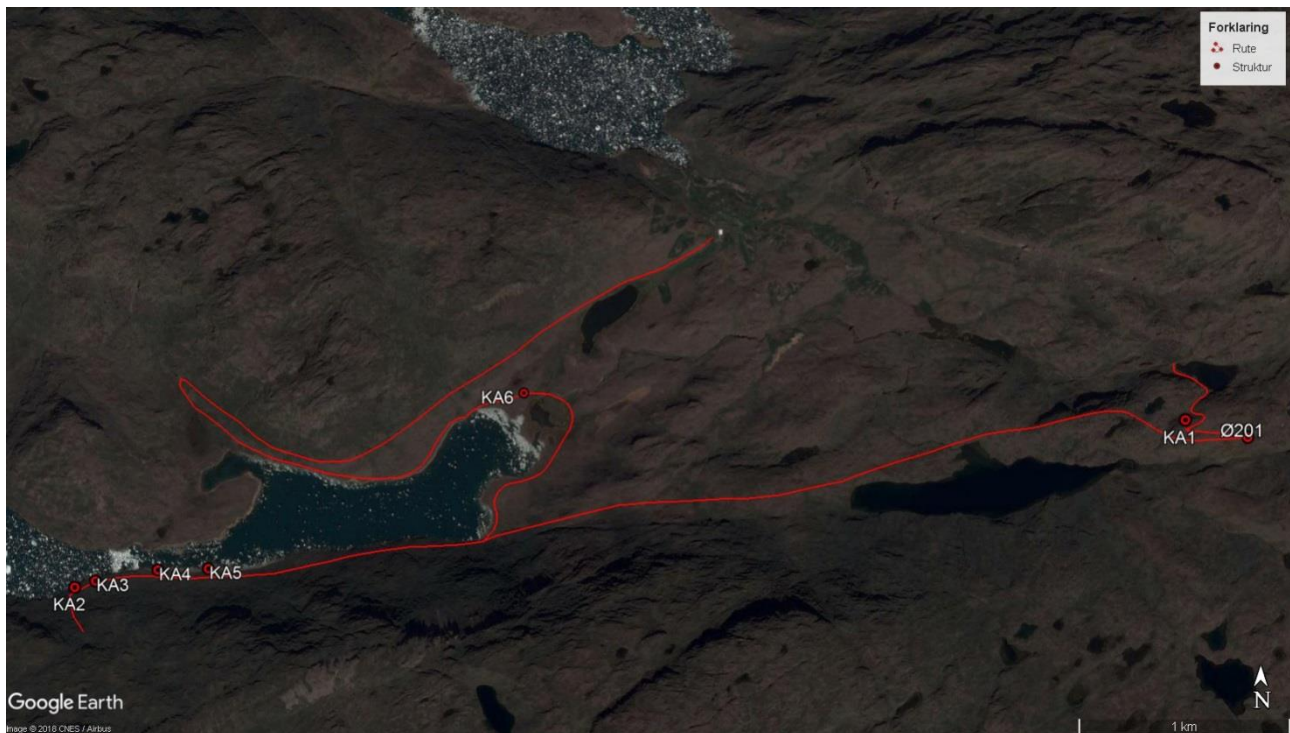
Ud over at nordbolokaliteten NKAH 2319 (Ø201) blev inspiceret, blev en række mindre og mestendels nyere anlæg (løbenummer KA1-7) blev lokaliseret og registreret under rekognosceringen (se figur 4):

Figur 4 Kort over den besøgtede rute med indikation af registrerede anlæg.

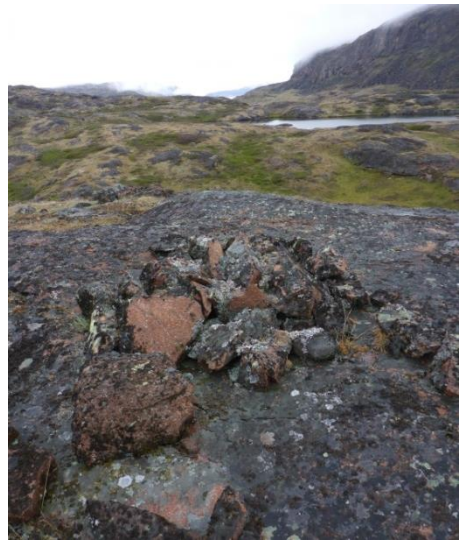
**KA1** (WSG 84 61.11586/45.58115): Sammenstyrtet varde eller rævefælde (figur 5).

Figur 5 Sammenstyrtet varde eller rævefælde KA1.

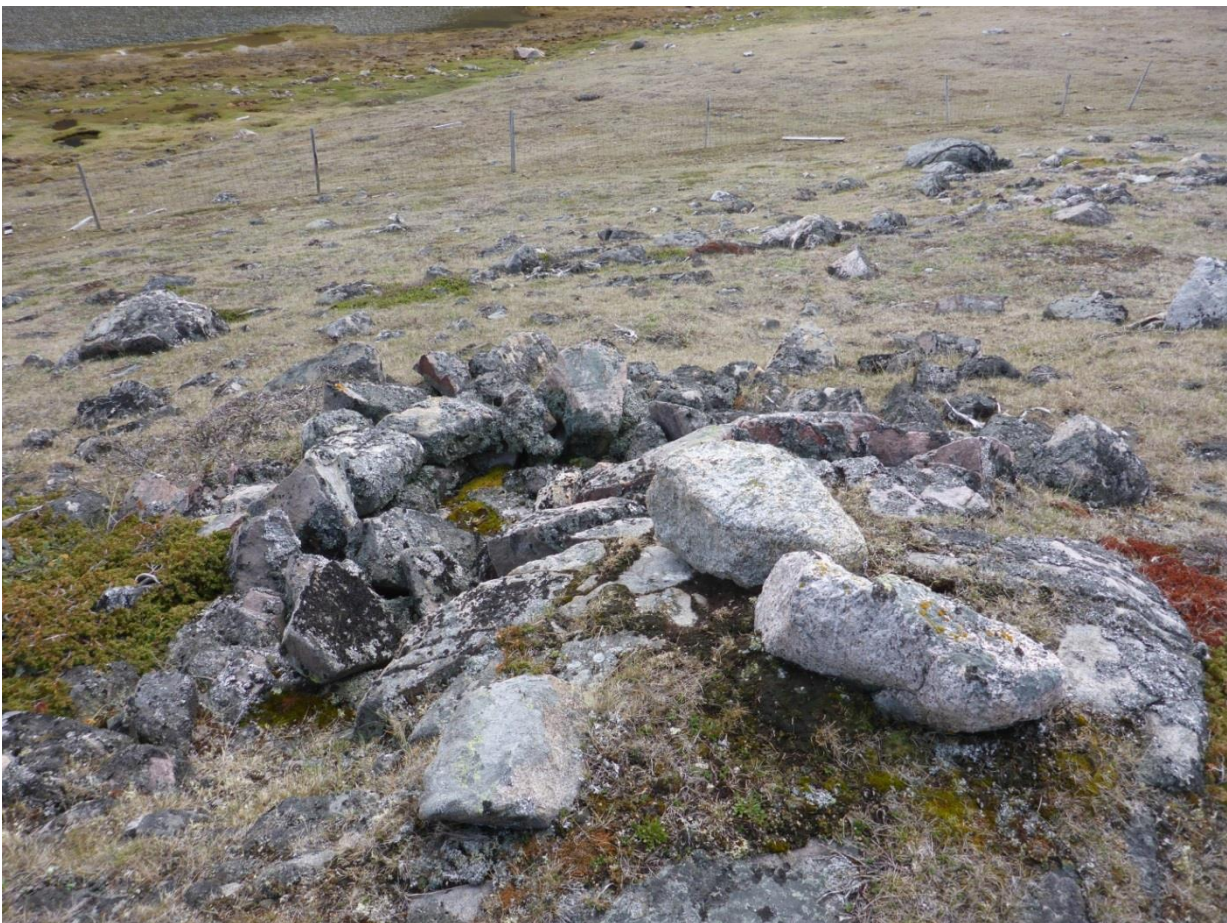
**KA6** (WSG 84 61.11691/45.64022): Skydeskjul eller lav læ mur dannet ved opbygning af en halvcirkelformet stenmur (bevaret i op til to skifter, ca. 40 cm) med diameter på ca. 2 meter op imod et lavt klippefremspring (figur 6). Det er muligt at skydeskjulet har været anvendt i forbindelse med fuglejagt, idet skjulet orienterer sig imod en mindre sø og vådområde lige nedenfor.

Figur 6 Skydeskjul eller læmur KA6 set imod syd.
