Nunatta Katersugaasivia Allagaateqarfialu  
Grønlands Nationalmuseum & Arkiv

Rapport nr. 2021\_03

**[QUARAATIT, SAATTUT,  
TUPILOK OG  
KANGERLUSSUUP SIMIUTAI  
(KAP ATHOLL, SABINE ØER,  
BW5 & BW9)  
SURVEY, AUG-SEP 2021]**

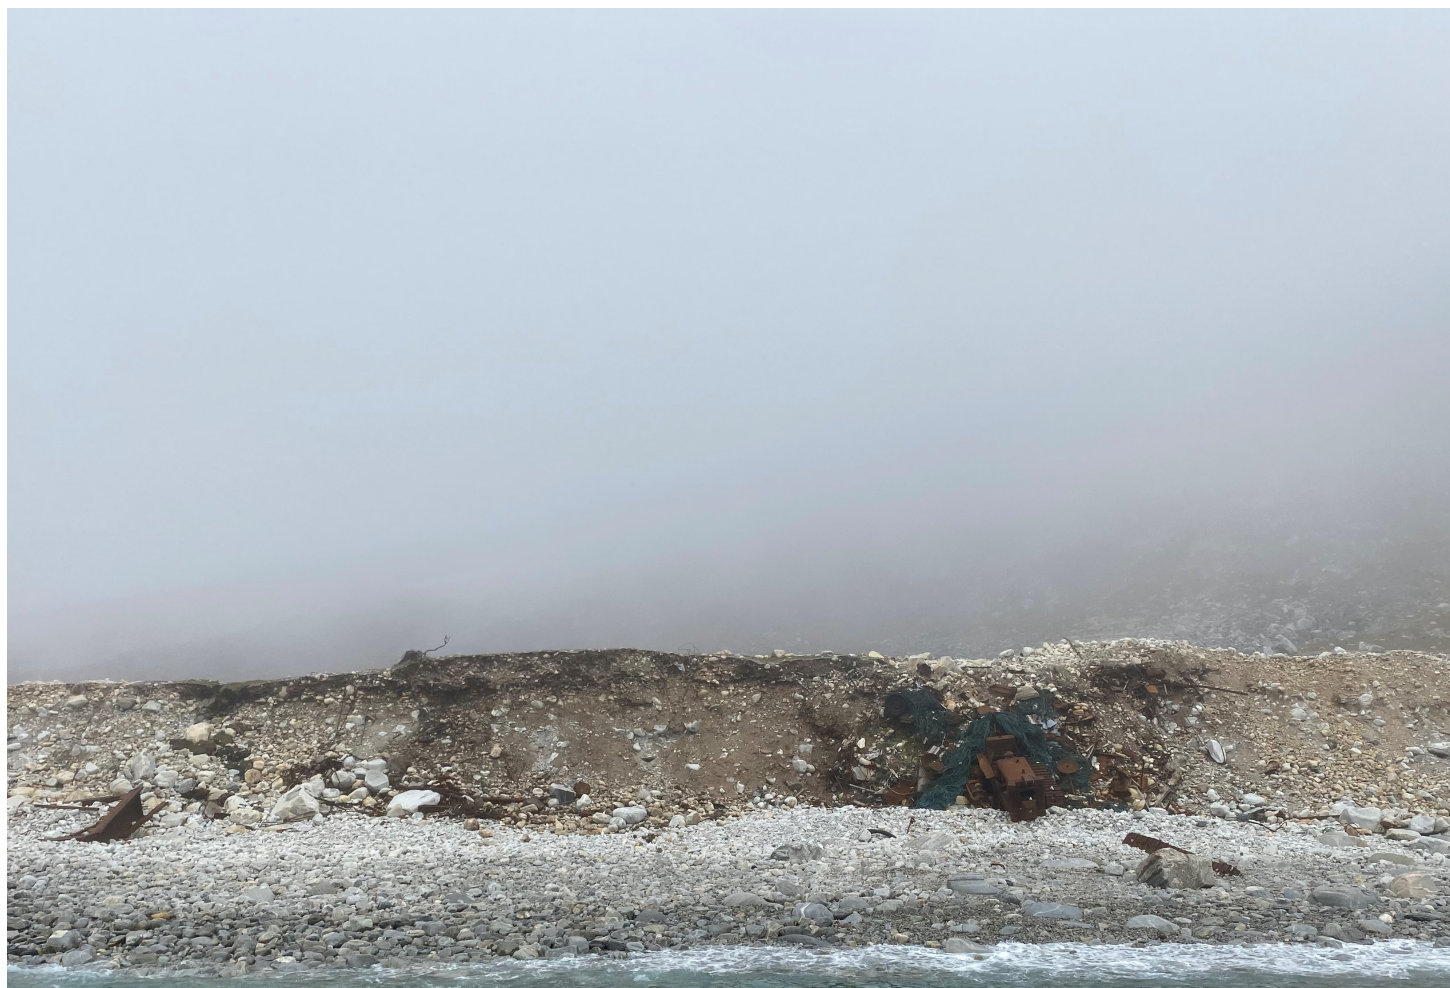
Figur 2. Her ses en del af dumpen i erosionsskrænten, bl.a. en bulldozer og en stor mængde kobberwire.  
(Foto: M. Myrup)

Der observeredes baseaffald på stranden nedenfor dumpområdet. Denne type affaldshåndtering har været og er stadig normen ved militære anlæg i området. Lokale beskriver fremgangsmåden således: Der skræbes med gravemaskine en fordybning så langt ned permafrosten tillader og fordybningen anvendes siden til affaldsdeponering. Når fordybningen vurderes fyldt dækkes affaldet til med overflademateriale. En anden almindelig procedure har været at skubbe affaldet udover en erosionskrænt og siden skrabe overflademateriale udover. Denne type deponi har det dog med at blive blottet mere og mere ved erosion, hvilket da også er sket i dette tilfælde. De effekter som er tilbage på den nedlagte station vurderes ikke som bevaringsværdige.

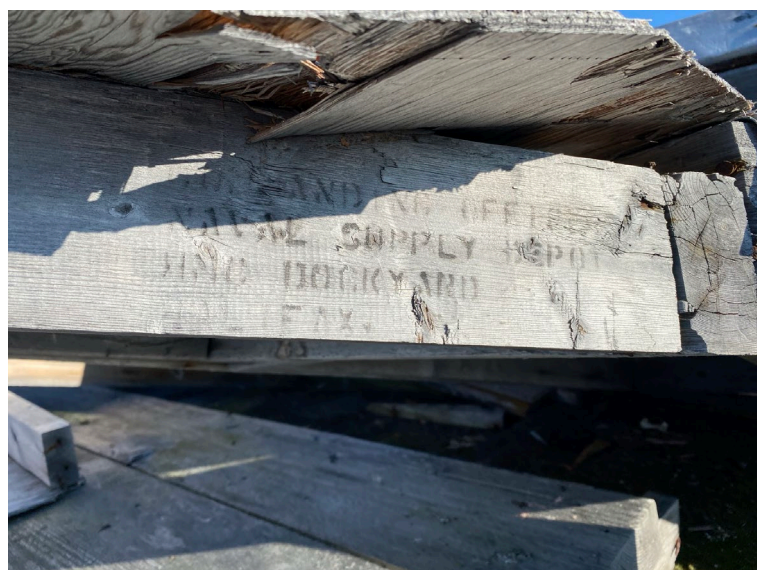
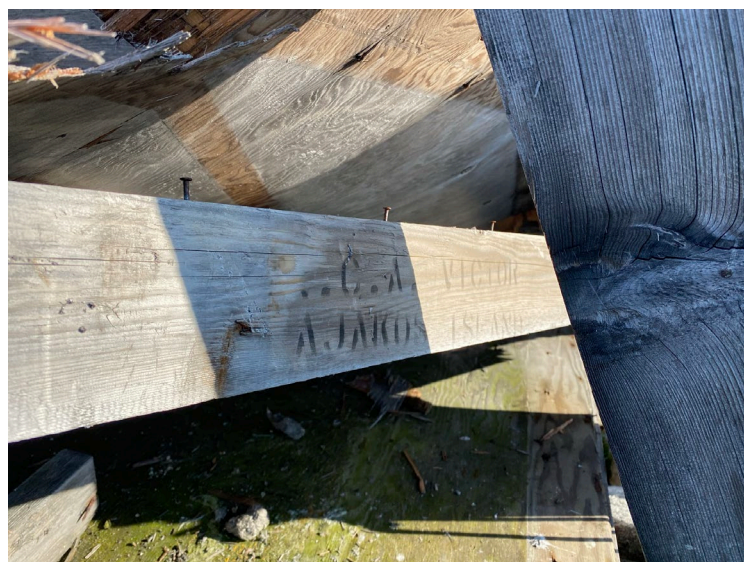
Figur 6 & 7 Den påstemplede tekst som identificerer anlæggets oprindelsessted. (Fotos: M. Myrup)

Her Majesty's Canadian Dockyard (HMC Dockyard) i Halifax, Nova Scotia, er den canadiske flådes hovedbase ved atlanterhavet. Basen anvendes også af allierede flåder. Det må antages at det er her antenneanlægget på Saattut er blevet samlet og afsendt fra. Ajakos Island har sandsynligvis været den planlagte lokalitet for NDB'en, men denne er på grund af dens ringe størrelse mindre egnet og anlægget er derfor installeret på Saattut. Lidt over tyve meter fra antennebygningen ligger et batterideponi for udtjente batterier. Her ligger ca. 35 batterier, de fleste beskadigede med blottede blykerner. Der blev identificeret et stk. mastefundament. Fundamentet bærer teksten "MILLARD ELECTRIC LIMITED". Rundt om NDB-bygningen ligger tre aluminiumsmastedele på 15,4 m, 8,7 m og 2,7 m. Det antages at antenneanlægget, udover kobberwirer, har bestået af to masteanlæg, der blev dog kun identificeret et stk. mastefundament.

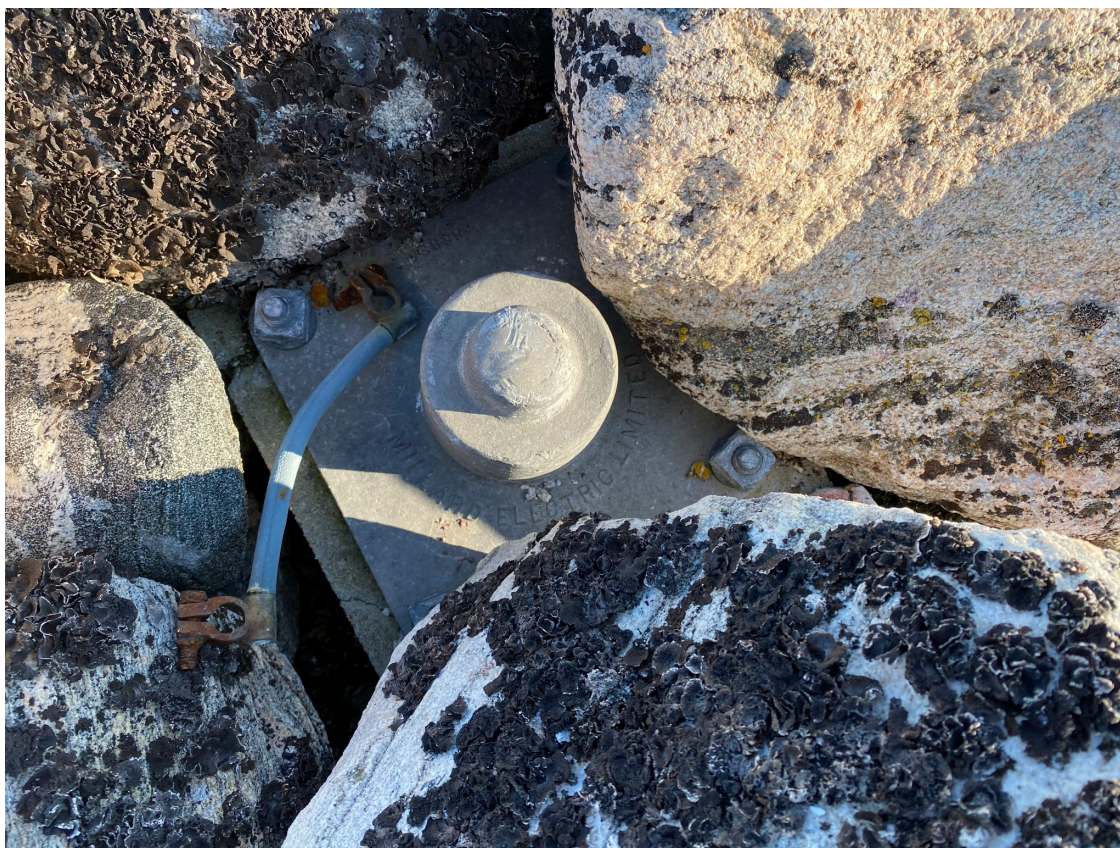
Figur 8. Mastefundament fabrikeret af Millard Electric Limited. (Foto: M. Myrup)

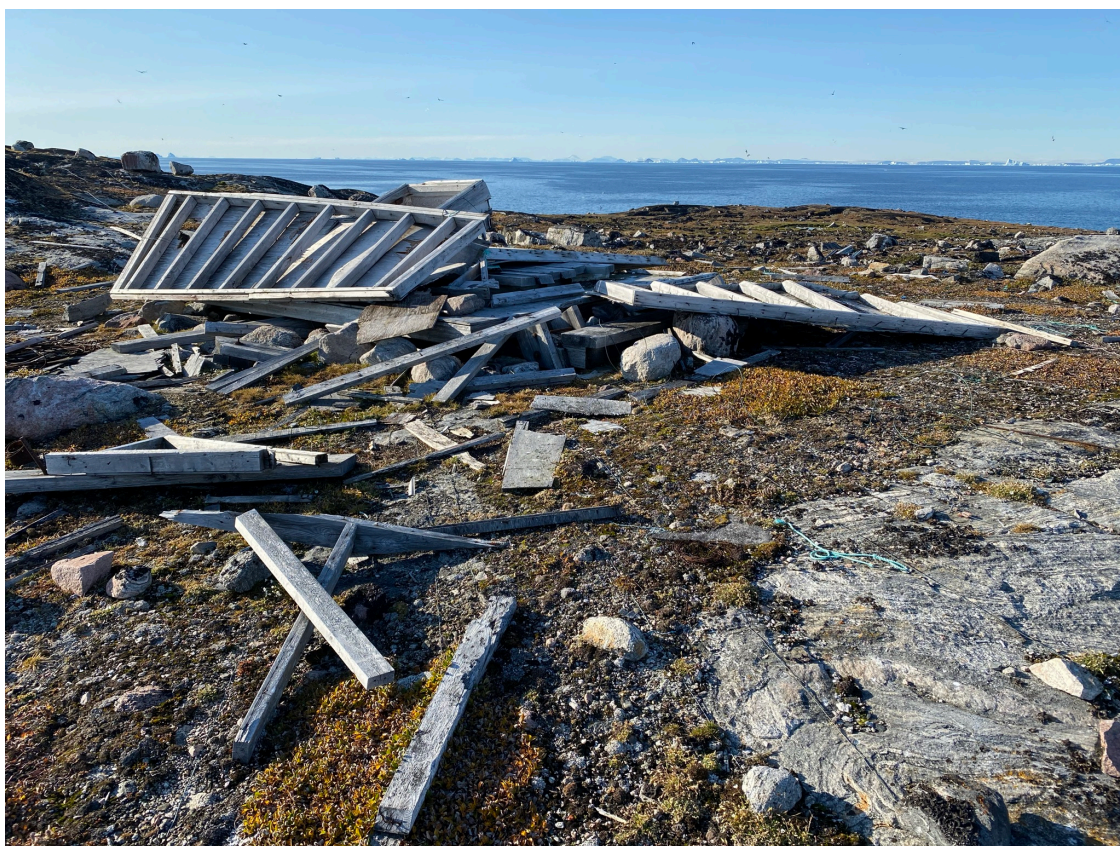
Figur 9. Den sammenfaldne NDB-bygning set fra syd. I forgrunden til højre anes de kobberwires der i stråleform udgår fra bygningen. (Foto: M. Myrup)

NDB-antenneanlægget er placeret på den højeste den af den vestlige ø og ligger således i afstand fra de fredede fortidsminder. Der observeredes dog i antenneområdet flere strukturer der kan være kødgrave af inuitisk oprindelse. Disse skal søges efterladt ubeskadigede ved en kommende fjernelse af NDB'en.

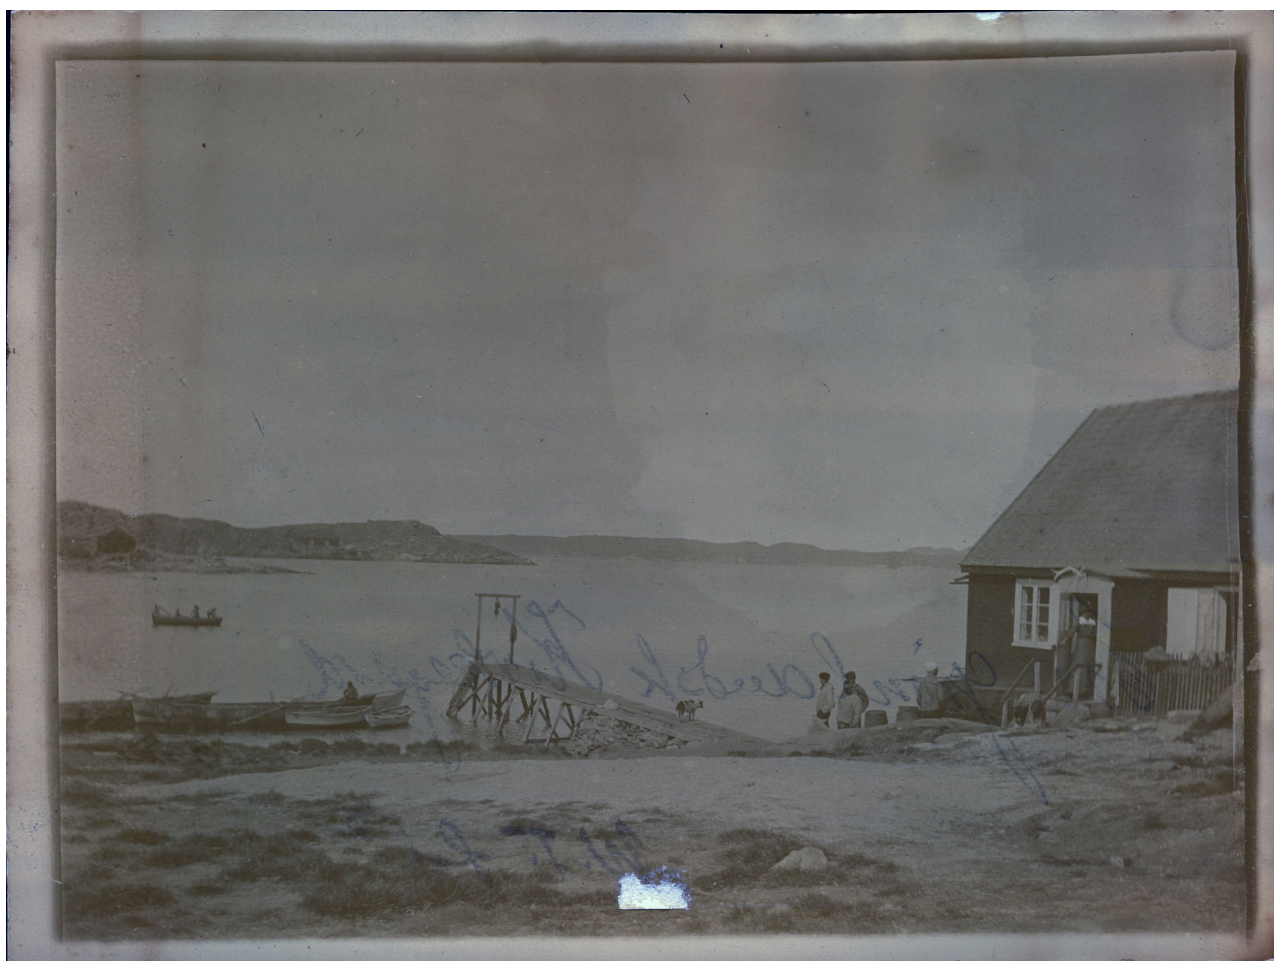
Figur 12. Fotografi taget fra Aasiaat udover havnen med Tupilak-øen i baggrunden. Her ses den store lagerbygning ved Rybergs Plads på hvis fundament BW5-mandskabets barak står i dag. (Foto: W. Thalbitzer 1907(?))

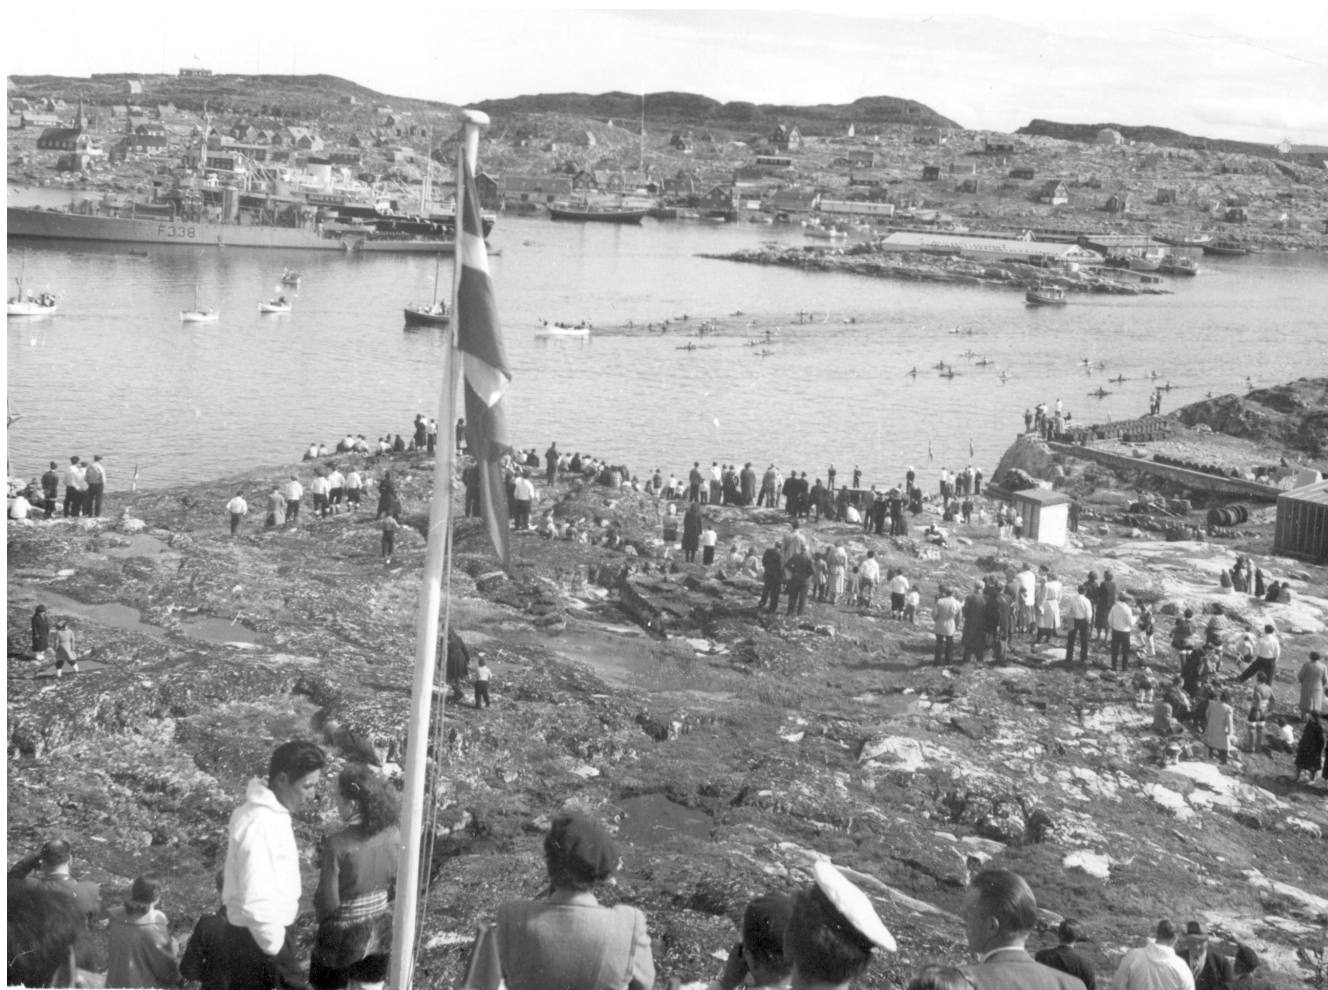
Figur 14. Kongebesøget i 1952 er her forevigeet. På fotoet ses en del tromler liggende på kajlæggget. Det nyere betonfundament med skinneanlæg er ikke opført endnu. På fundamentet hvor BW5-barakken står, er opført et bygningsværk som dog ikke findes længere. Dens omrids kan dog anes på fundamentfladen den dag i dag. (Foto: NKA)

På fotografiet fra kongebesøget ses et betragteligt antal tromler som formentligt stammer fra US Army-fasen. Går man ud fra at den antagelse er rigtig, er tromlernes endelige og nuværende deponering sket efter kongebesøget i 1952 og altså år efter amerikanernes rømning af BW5. Det stemmer også overens med at kajpladsen ved etableringen af skinnesystemet samt den nye mindre lagerbygning, skulle ryddes og tromlerne deponeres andetsteds. Det tilgængelige materiale taler således for at amerikanerne ved rømningen af BW5 har efterladt tromlerne på kajlæggget og at der efter 1952 er foretaget en endelig flytning til tromlernes nuværende placering. Ved NKA's besøg i september 2021 observeredes en forskel i de to tromledeponiers

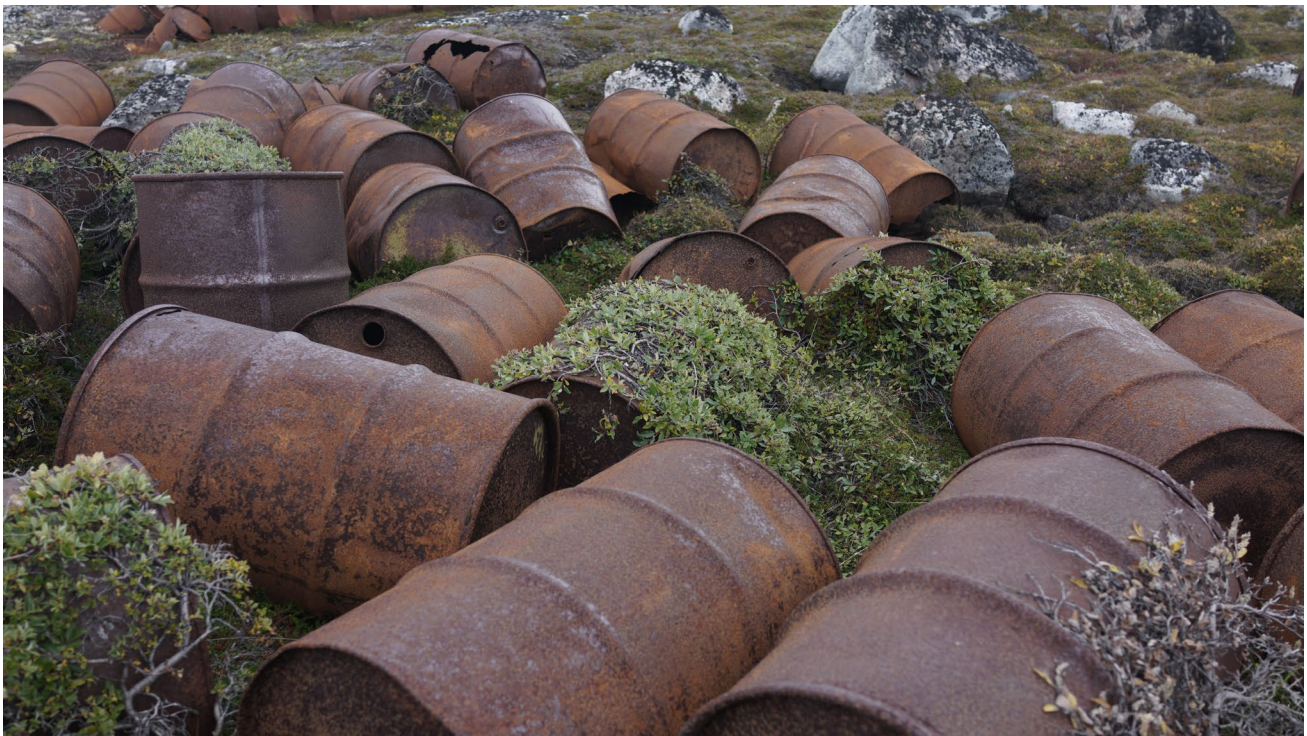
sammensætning. Det vestlige deponi, som ligger længst væk, består tilsyneladende udelukkende af beholdere anvendt af US Army, jf. mærkning. Deponiets sammensætning fremstår mere homogen både hvad angår selve tromlernes udformning og mærkning, men også tilstand. Det østlige deponi er derimod sammensat af flere forskellige typer af tromler, hvoraf nogle ses "i brug" på pladsen nedenfor det store fundament på fotografiet fra 1952. En del af dem er mærket på tysk, hvilket gør det yderligere usandsynligt at disse skulle stamme fra US Army-fasen. Det østlige deponi er placeret tæt på kysten lige over havniveau. Det har bevirket at tromlerne er blevet udsat for saltvand og at de dermed er i markant dårligere stand end tromlerne i det vestlige deponi. Tromlernes dårlige stand (nogle er nedbrudt til jernpulver), gør det umuligt at afgøre om hvorvidt der udelukkende er tale om tromler med oprindelse i en post-US Army-fase eller om nogle af dem er amerikanske. Det samlede antal tromler i begge deponier opgøres til at være omkring 500.

Figur 15. Tromler i det vestlige deponi, som det fremgår ligger disse i højere grad beskyttet mod havvand.  
(Foto: M. Myrup)

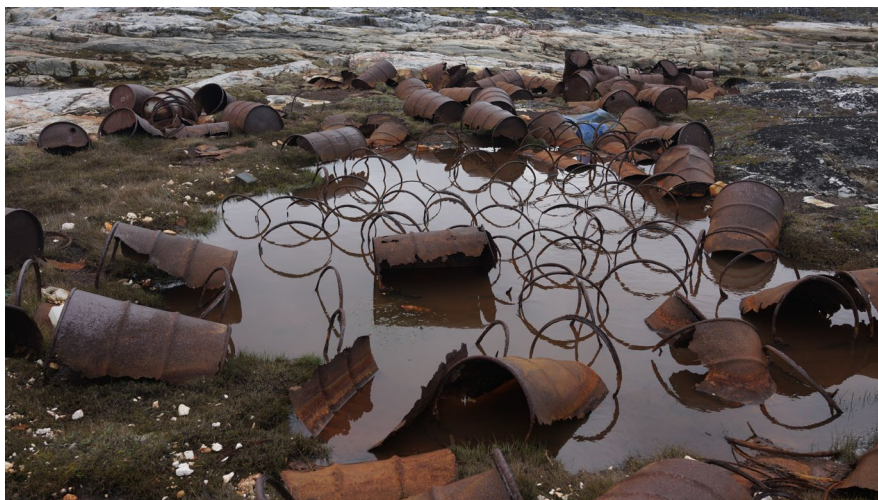
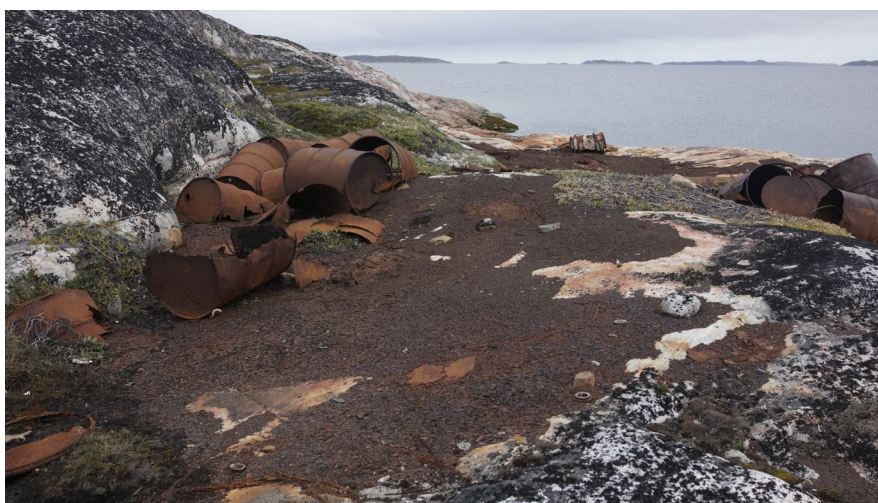
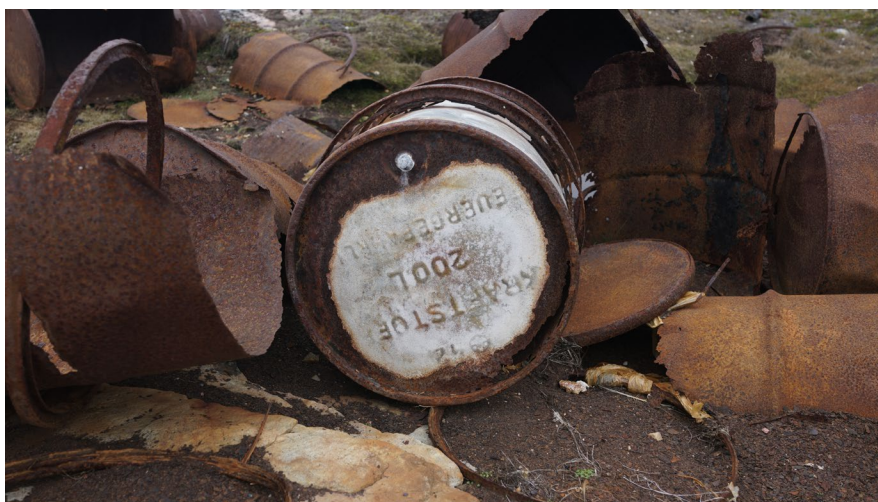
Figur 16, 17, 18. Fra det østlige deponi. Bemærk nedbrydningsgraden. På nederste foto ses tromle med mærkning på tysk. (Foto: M. Myrup)

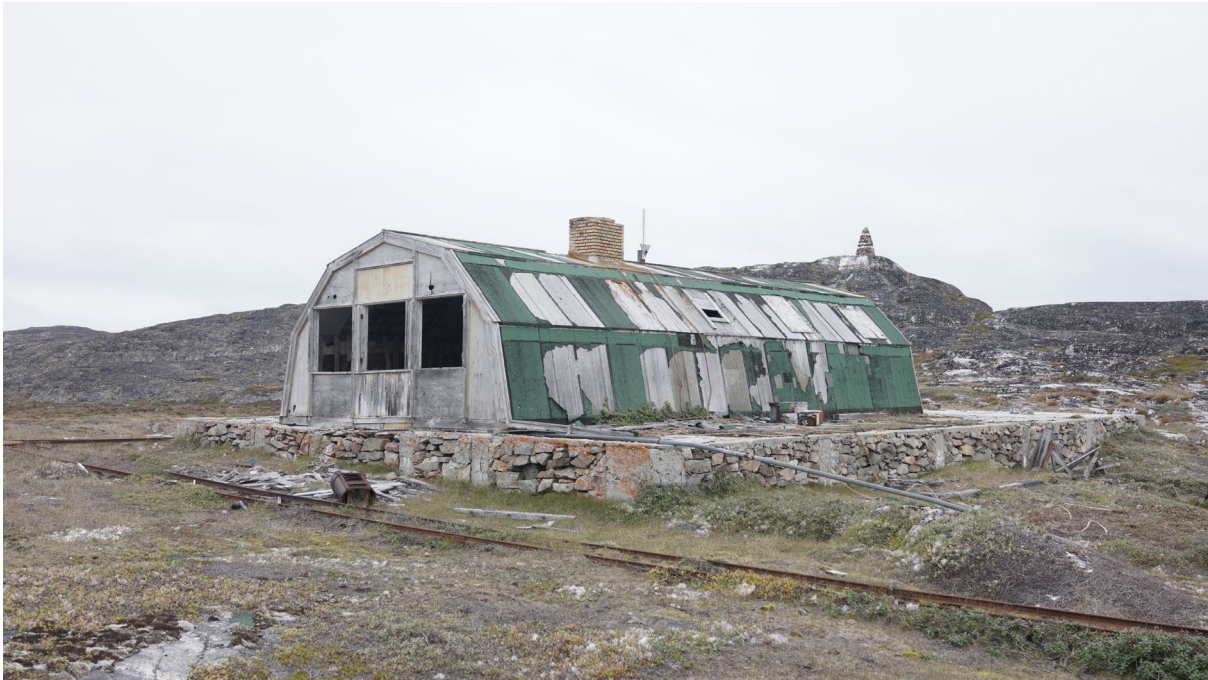
Figur 19. BW5's mandskabsbarak opbygget i hovedsaligt krydsfinér. I forgrunden ses det efter 1952 etablerede skinneresystem. I baggrunden troner kongevarden på en klippe. Fundamentet barakken er opført på blev bygget i 1905-05. (Foto: M. Myrup)

Hvorom alting er, så finder NKA den foretagne dokumentation af Blue West 5 tilstrækkelig og det står oprydningssprojektet frit at fjerne mandskabsbarak, toiletbygning, Jeep-dele, antennerester samt tromledeponi (-er).

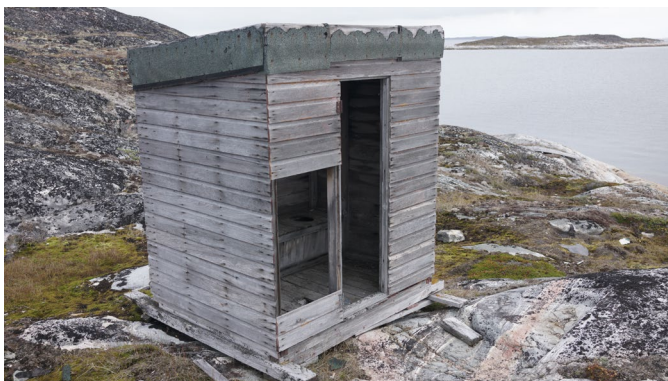
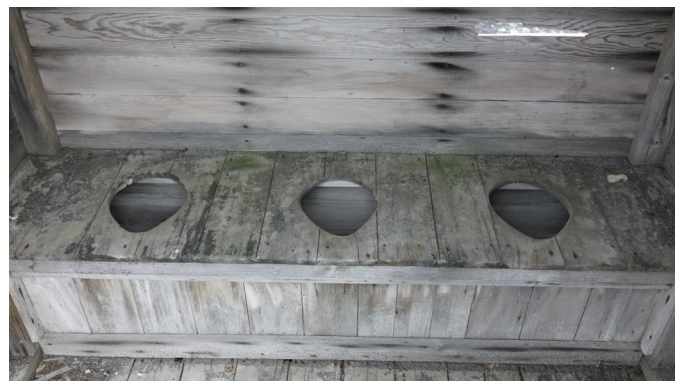
Figur 20 og 21. BW5-toiletfaciliteter. Dette bygningsværk er sammen med barakken de eneste konstruktioner som er tilbage efter US Army-fasen. (Foto: M. Myrup)

Mandskabsbarak og toiletter er sammen med tromlerne, de to Jeep-aksler, dennes gearkasse og nogle antennerester på klippen vest for kongevarden, de eneste efterladenskaber efter US Army's tre-årige ophold på øen. Derudover er hjulsporene efter Jeep'en stadig meget tydelige i landskabet vest for barakken. Undetegnede fik under opholdet i Aasiaat kendskab til en anekdote om at en lokal entreprenør engang fik slignet en hel bygning fra Tupilak Ø med en S-61'er over til vejen Qimmeqarfik i Aasiaat. Huset skal efter sigende være amerikansk. Det kan være den radiostationsbygning som vi

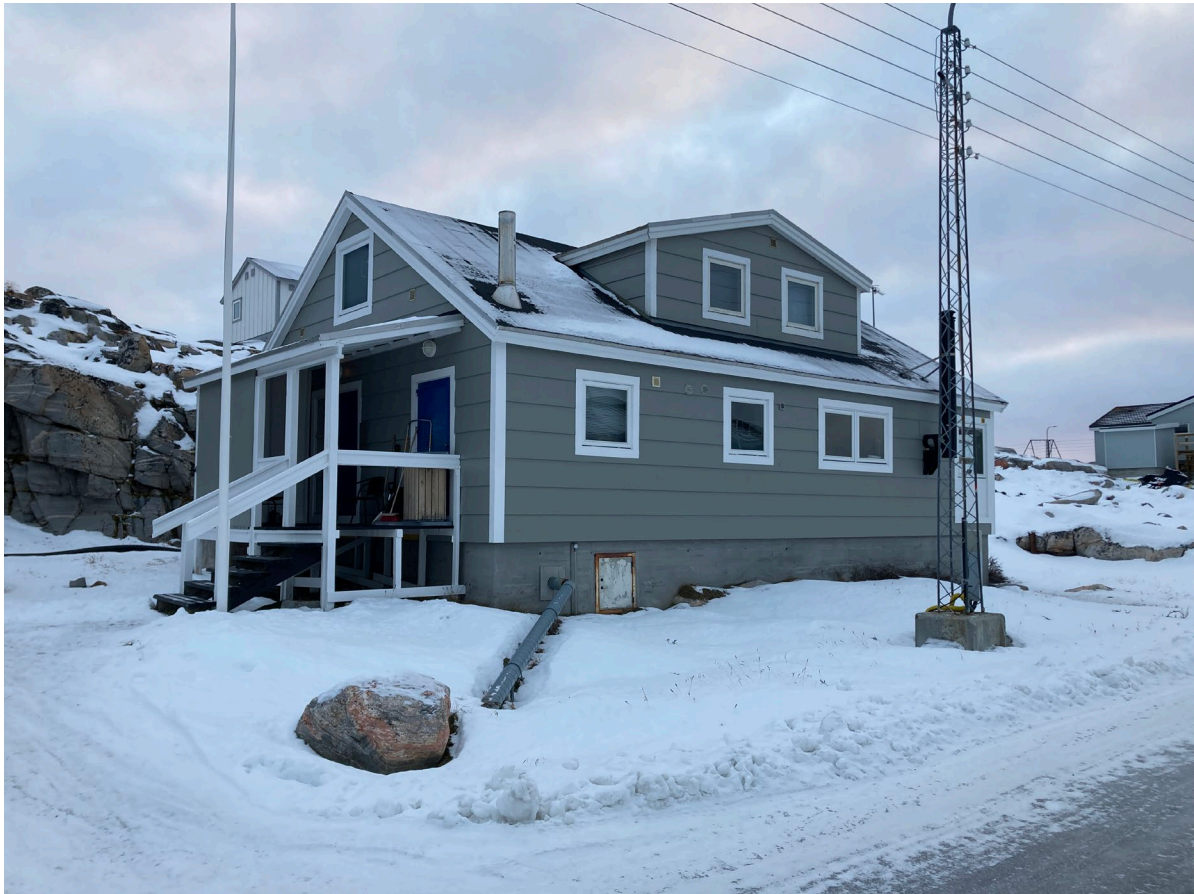
ved har været en del af BW5. Da amerikanerne næsten aldrig anvendte betonfundering ved etablering af deres småbaser og heller ikke har gjort det ved opførelsen af stationsbygningen, er det ikke umiddelbart til at se hvor på "baseområdet" denne har ligget.

Figur 22. B1253 ved vejen Qimmeqarfik i Asiaat. Dette skal angiveligt være en bygning som af en S-61 blev slinget hertil fra Tupilak. (Foto: Angutinnguaq Olsen)

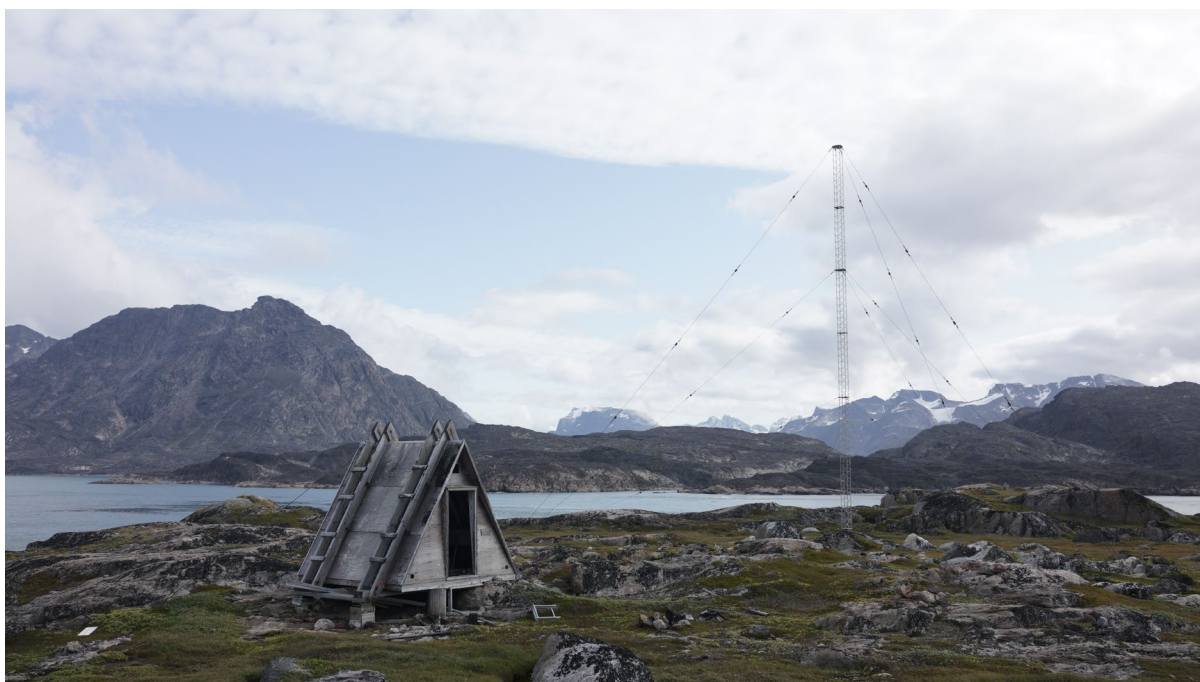
Figur 27. NDB-bygningen med en af antennemasterne i baggrunden set fra NNV. (Foto: M. Myrup)

Besøgene på Cruncher Island og Saattut/Sabine Øer har vist at NDB-anlæggene på de to lokaliteter er identiske. Bygningerne har samme gulvareal og vægpladerne har samme dimensioner. Antennemasterne er ens og mastefundamentene er af samme fabrikat. Den eneste forskel på anlæggene er at det på Cruncher Island har været i brug i længere tid. Batterideponiet på Cruncher Island omfatter omkring 300 bortkastede batterier. På Saattut er antallet ca. 35. Anlæggenes relativt korte levetid afslører at de ikke har været synderligt vigtige. I slutningen af 1950'erne står det klart at militære konfrontationer i regionen ikke vil blive mellem USA's og Sovjetunionens flyvevåben idet transporten af atomsprænghoveder fremover vil foregå i rummet og blive udkæmpet med interkontinentale ballistiske missiler. En stor del af den militære overvågningsinfrastruktur som blev opbygget i Grønland i slutningen af 1950'erne, bl.a. Distant Early Warning-linjen med DYE-radarstationerne og de tilhørende varslings- og kommunikationssystemer, blev derfor næsten overflødige allerede i begyndelsen af 1960'erne (Jensen, Bisgaard, & Heinrich, 2013).

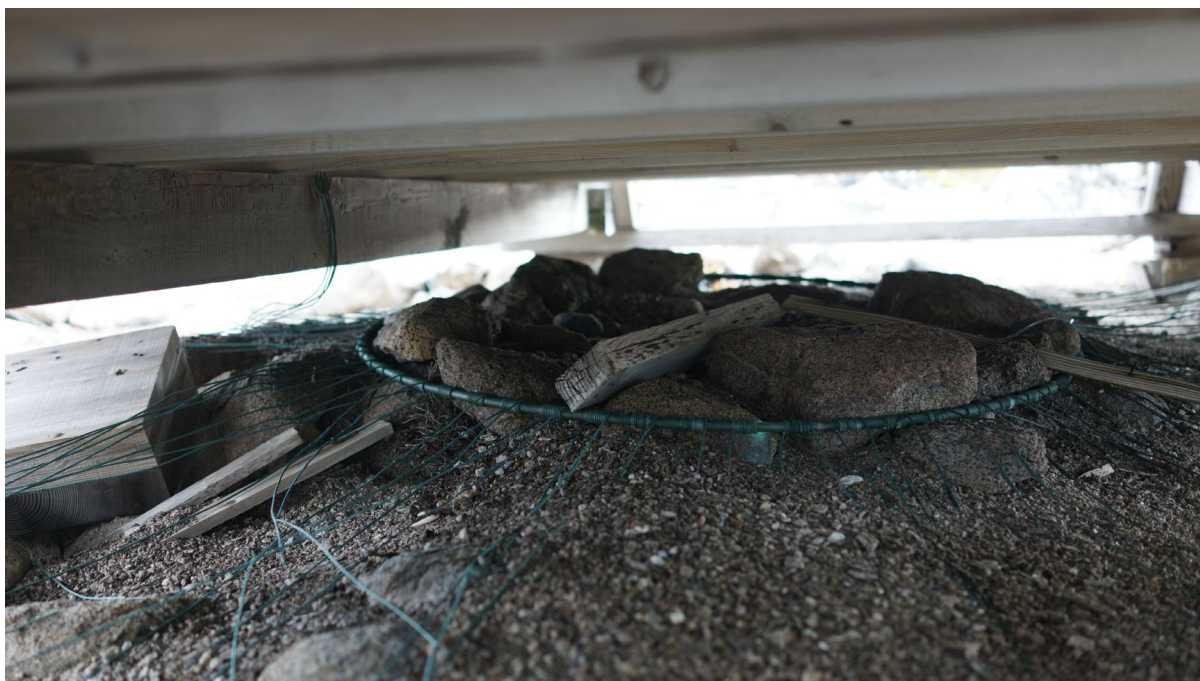
Figur 28. Under NDB-bygningen ligger den del af antenneanlægget som består af kobberwires der "stråler" ud i en radius på omkring 50 m.

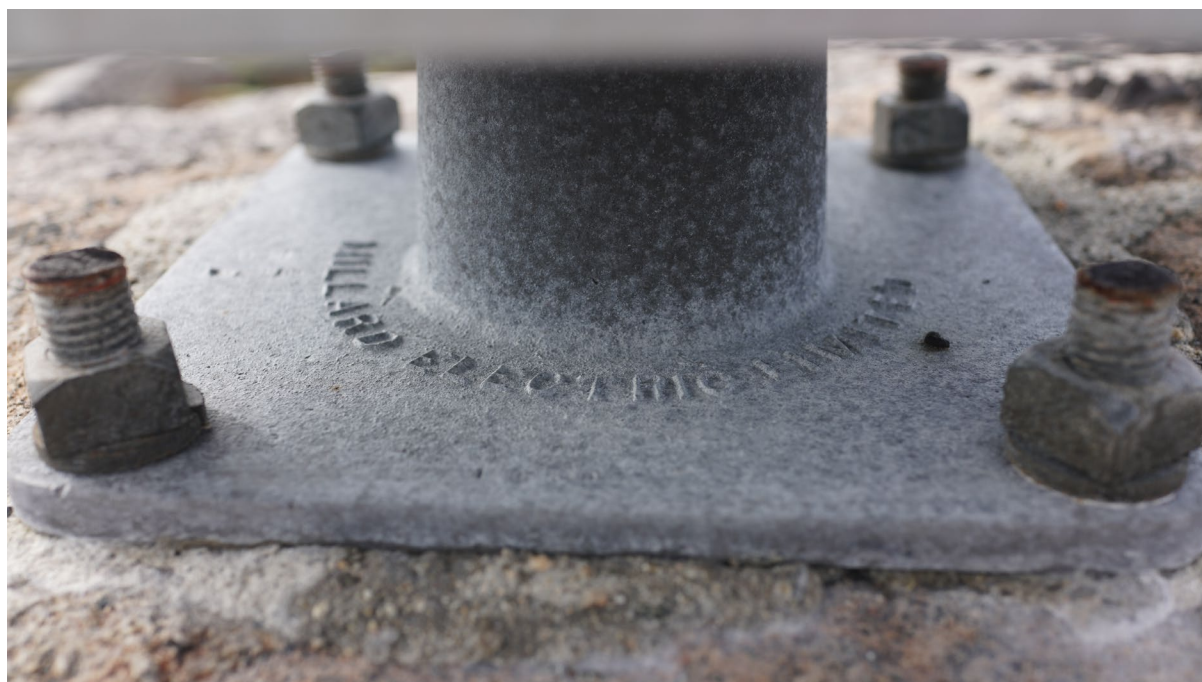
Figur 29. Fundament til en af aluminiumsantennemasterne. Fabrikat: Millard Electric Limited.
