ARKEOLOGISK UNDERSØGELSE AF BLUIE WEST 3, GAMATRON, ARTILLERY POINT OG CAMP CORBETT, KOMMUNE KUJALLEQ, SYDGREENLAND, 18-25 SEPTEMBER 2020

EXECUTIVE SUMMARY

Between 18-25 September 2020, the Greenland National Museum (NKA) surveyed the decommissioned American military installations of Bluie West 3 (BW3), Gamatron, Artillery Point and Camp Corbet in Kommune Kujalleq, South Greenland. These investigations were performed in collaboration with the Danish Ministry of Defense and NIRAS, at the request of the NKA in accordance with the Greenlandic Heritage Act (Inatsisartutlov nr. 5 af 12. juni 2019) in advance of a scheduled clean-up of the sites in 2021-2022. This project is part of an agreement between Denmark and Greenland (2018-2023) to clean-up these former installations and coordinated by the *Styregruppen for oprydning efter tidl. amerikansk tilstedeværelse i Grønland* (Steering Group for the Clean-up of Decommissioned American military bases in Greenland).

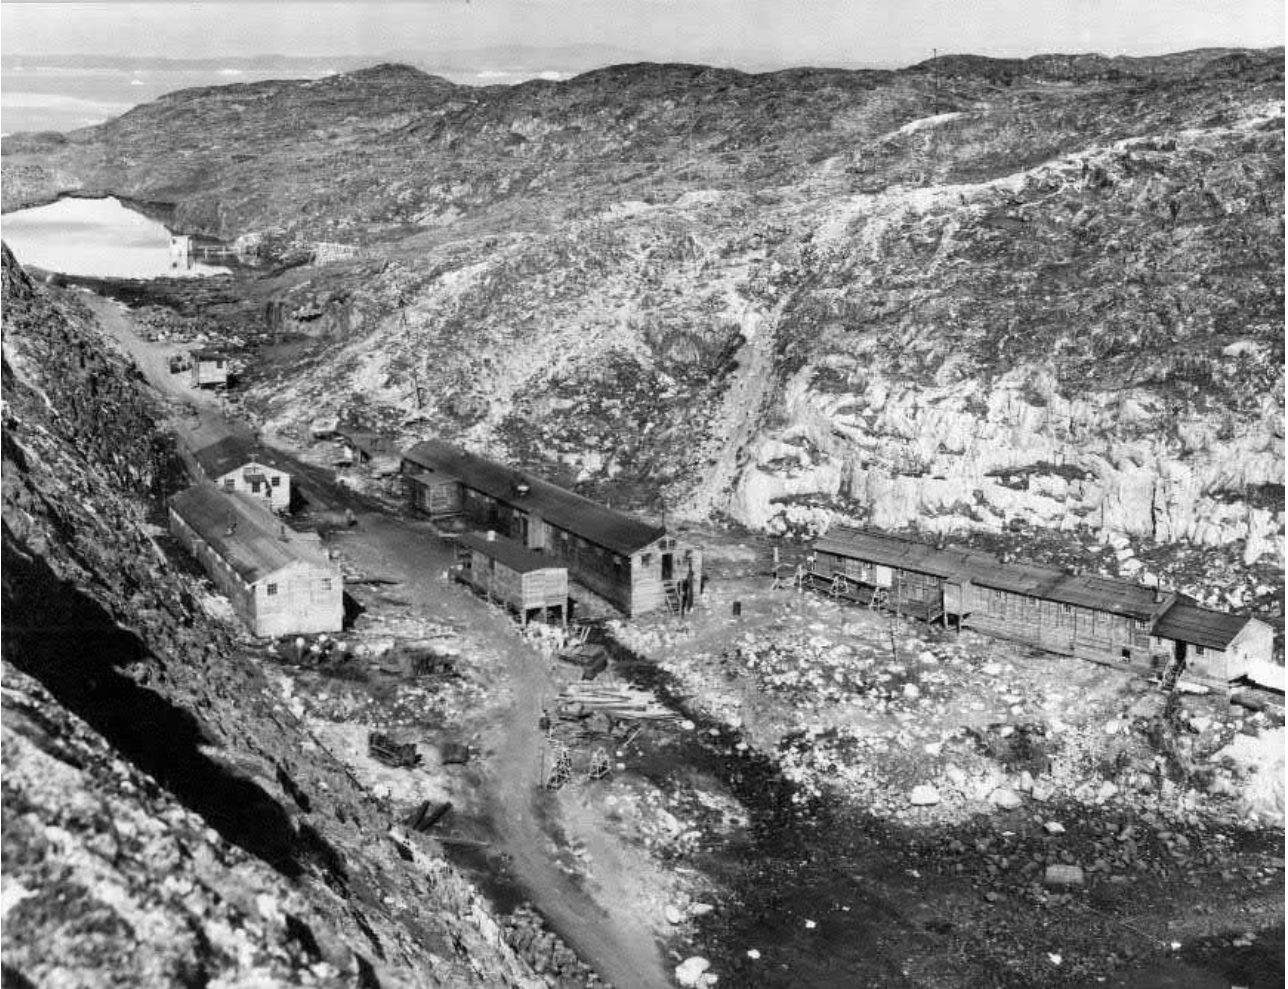
Fig. 6. BW3, Simiutaq, viser en tidligere fase af basens kommando- og øvrige bygninger i det østlige havneområde. Tilskrivning og nøjagtige det nøjagtige årstal for fotoet er ukendt, men er formentlig fra perioden mellem 1942 og 1950. Fotokilde: O. Guldager, Narsarsuaq Museum.

Aktiviteterne fra GTO og TELE-POST er fortsat det mest synlige aspekt af Simiutaqs moderne byggemiljø som diskuteret i de følgende afsnit. Historiske billeder viser omfanget af den amerikanske hærs bygninger i det østlige havneområde, cirka 1941-1945 (Fig. 6). Senere konstruktioner, såsom den ikoniske beton-kaserne og kraftværket, er beliggende længere inde i landet og sydvest for havneområdet.

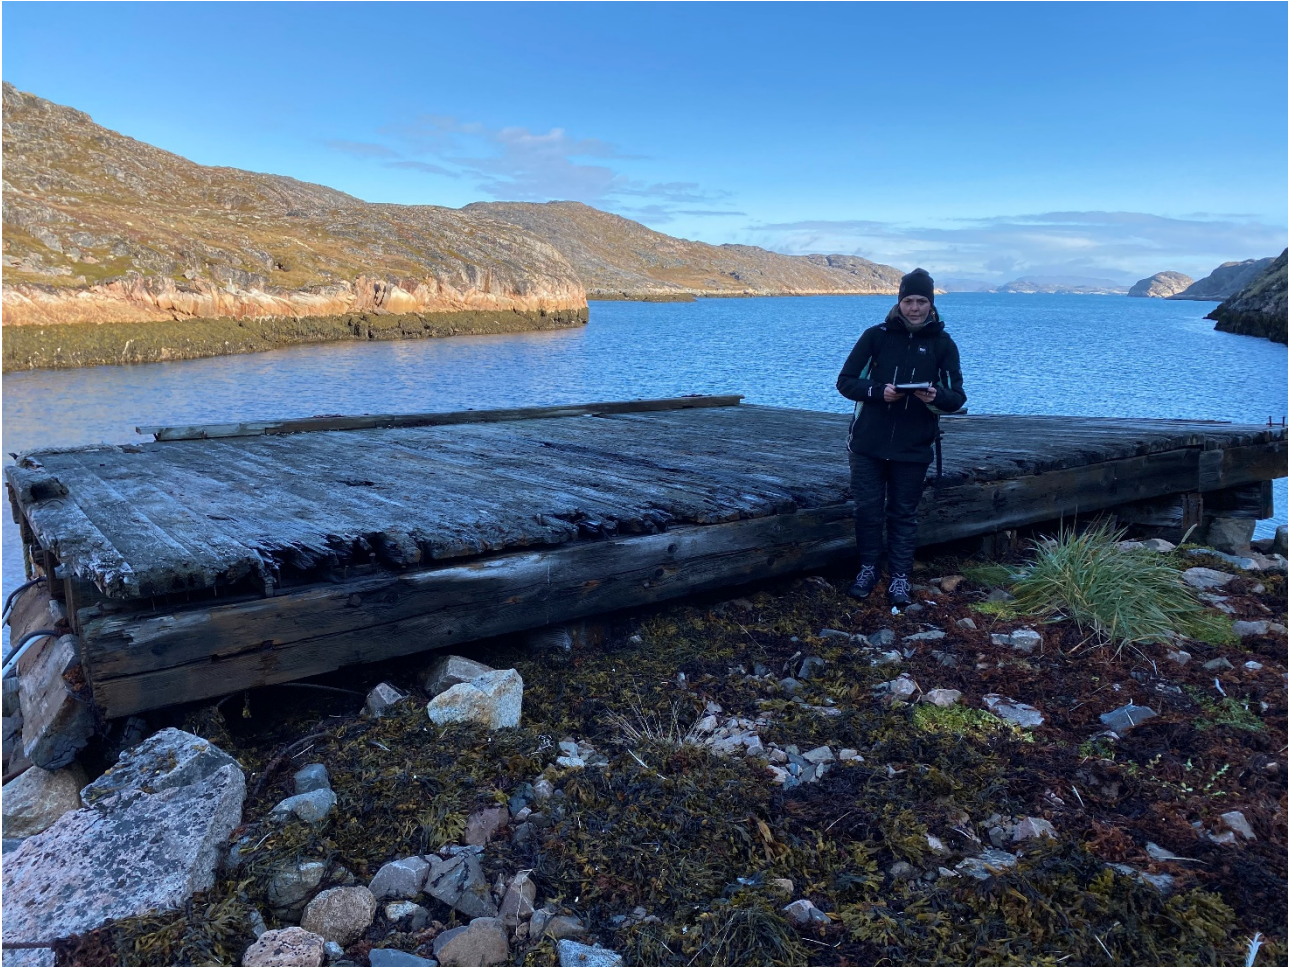
Fig. 8. Kristensen står foran den forladte havnedok i træ på den østlige havn. Foto: Harmsen 2020, østlig retning.

En forfalden havnedok i træ, der måler 45 m² findes på Simiutaqs lille havn, i spidsen af et smalt indløb på øens østkyst. Historiske fotos tyder på at kajen var meget større, og kun en del af den oprindelige struktur ses i dag (Fig. 8). Dokken er ikke blevet vedligeholdt og er dermed forringet betydeligt i løbet af de mange årtier, siden den blev bygget. Den tidligere amerikanske værnepligtige Roger Bowen har bemærket, at på det tidspunkt fotoet, Fig. 9, blev taget, da havde havnen et latrine samt et typisk grønlandsk vejskilt med noteringen af afstande til forskellige byer rundt om i verden.

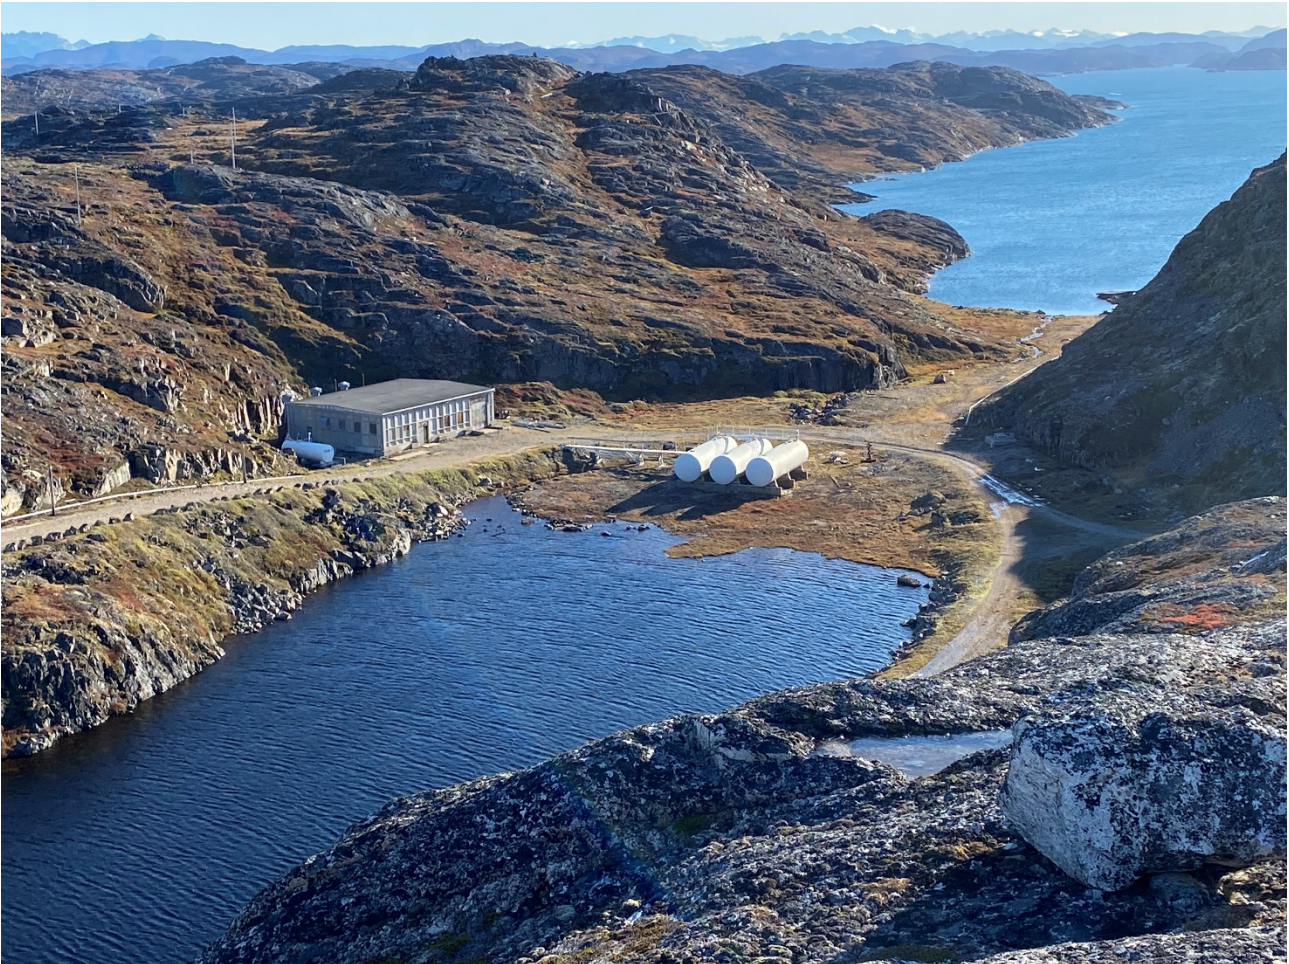
Fig. 10. B446, kraftværk og maskinværksted. Bygningen er fortsat i brug i dag. Foto: Harmsen 2020, østlig retning.

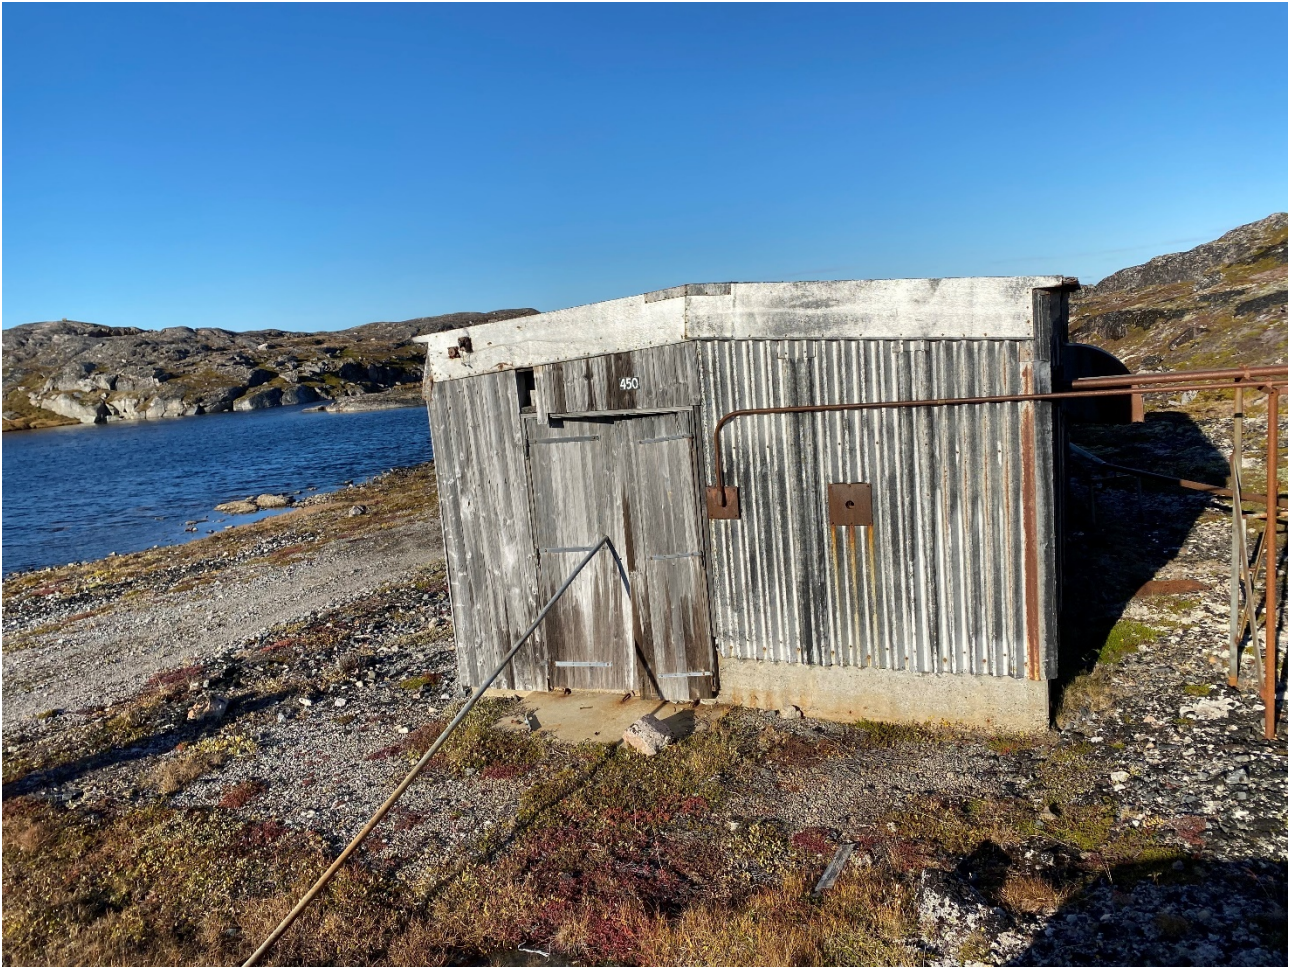
Fig. 12. B450 Skuret fungerede som pumpestation og husede nødgeneratoren. Vandreservoiret ses til venstre. Foto: Harmsen 2020, vest.

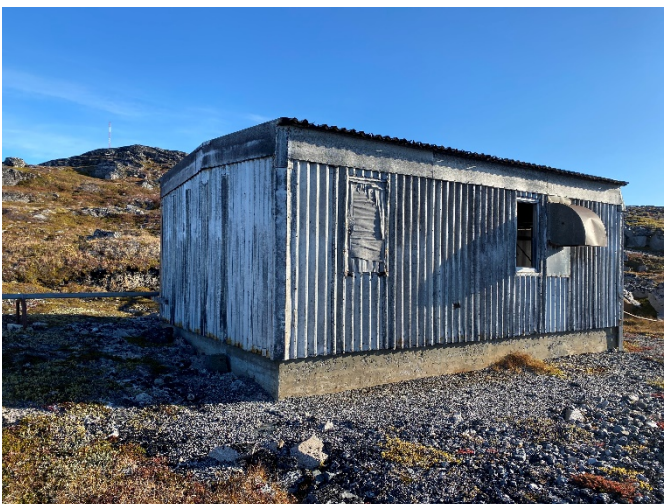
Fig. 13. B450, nordøstlig retning. Foto: Harmsen 2020.

Med et fundament på cirka 40 m² står B450 tæt på øens vigtigste ferskvandsreservoir. Bygningen er, udover betonfundamentet, konstrueret af metalplader og en ramme af træ, (Fig. 12 og Fig. 13). I den amerikanske periode fungerede bygningen som øens pumpestation og nødgenerator. Bygningen bruges kun til opbevaring af tilfældigt hardware- og byggematerialer i dag. VVS-dele til det gamle pumpesystem er stadig forbundet til bygningen og til det nærliggende vandtårn beliggende på bakken cirka 50 meter mod nordøst. Det nøjagtige år for opførelsen af bygningen er ukendt.

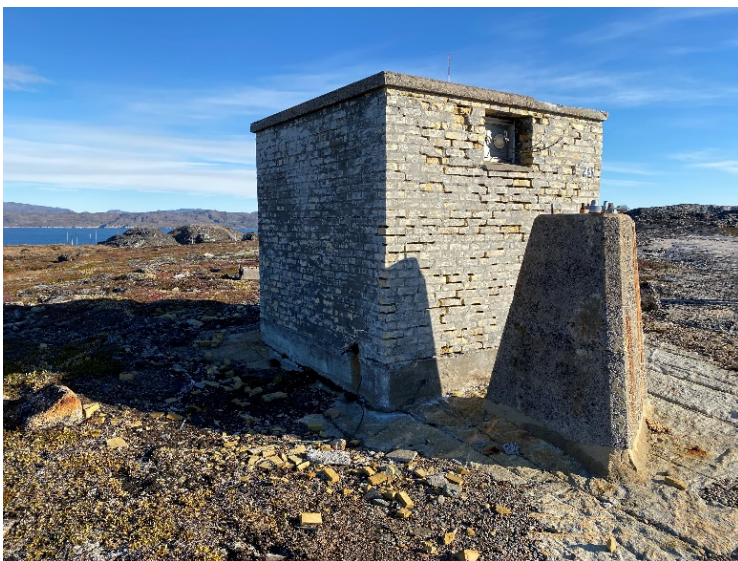
Fig. 15. B451, det tidligere NDB-antenneadapterhus sammen med en støbt beton-pylon der fungerede som mastanker (fundament F008). Foto: Harmsen 2020, nordvestlig retning.

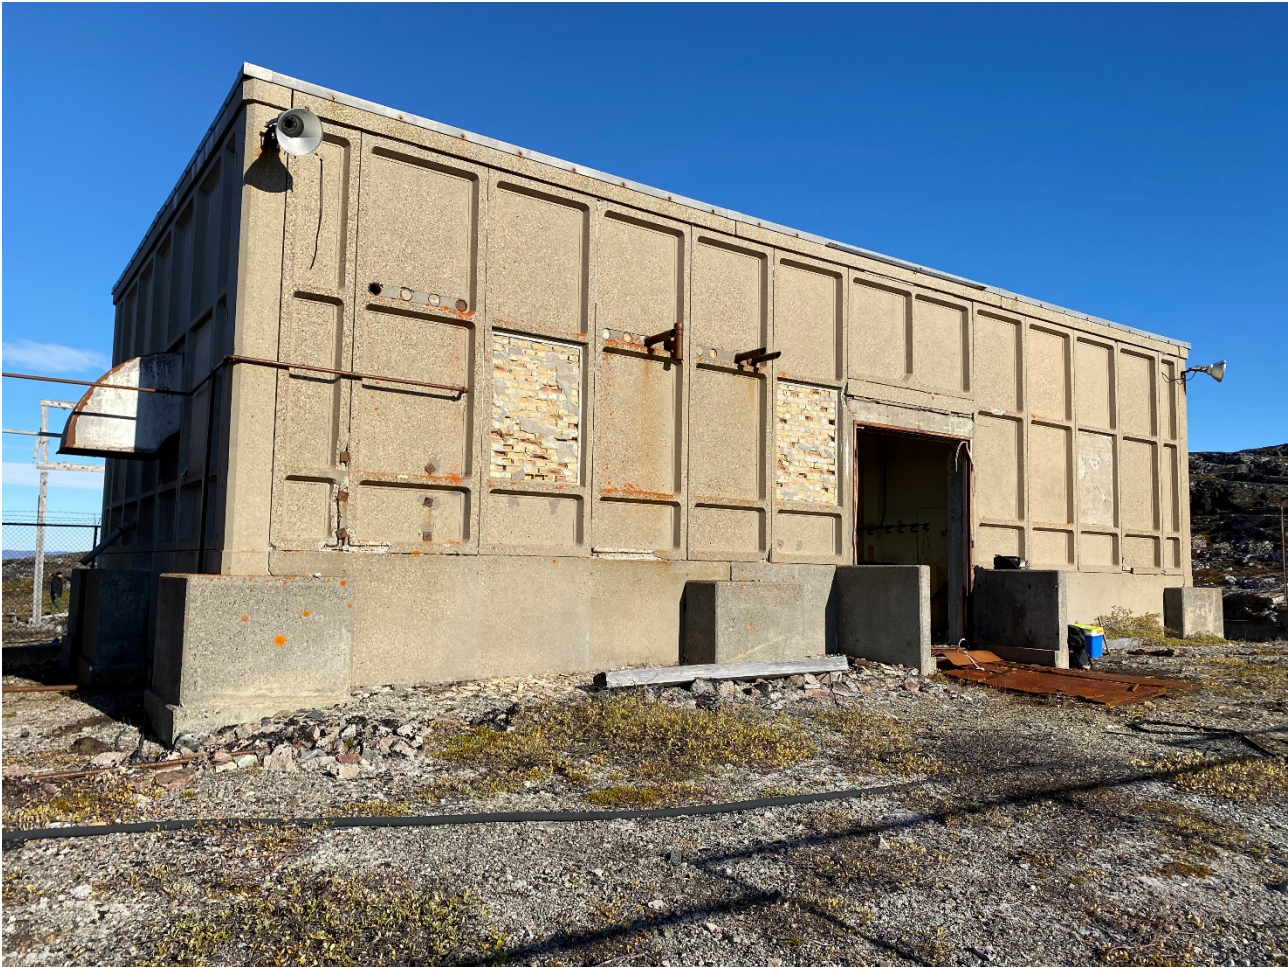
Fig. 16. Forsiden af B452, nordvestlig retning. Den store ståldør er faldet ud og gør det indre af bygningen udsat for vind og vejr. Foto: Harmsen 2020.

B452 (Fig. 16) er som den eneste bygning på Simiutaq indhegnet og er placeret ~100m nordvest for øens vandreservoir. Bygningen har et areal på 120 m² og indeholder en radiosender, der spillede en vigtig rolle for flynavigation både under Anden Verdenskrig og i tiden efter. På tidspunktet for inspektionen var bygningen i en fremskreden tilstand af forfald. Tre store, tomme, rustne brændstoftanke blev observeret på bygningens sydside (Fig. 17). Et tre meter højt hegn med pigtråd omgiver hele bygningsområdet omkring B452. Hængslerne til bygningens hoveddør er rustet væk og gør hovedrummet udsat. Tre store vinduesåbninger på forsiden af bygningen er blevet permanent forseglede med mursten og mørtel. Det nøjagtige byggeår er ukendt, men B452 blev sandsynligvis bygget samtidig med B446, B447 og B448. B452 kan sandsynligvis have erstattet en tidligere bygning, der fungerede som H/F- og VHF-radiopejling.

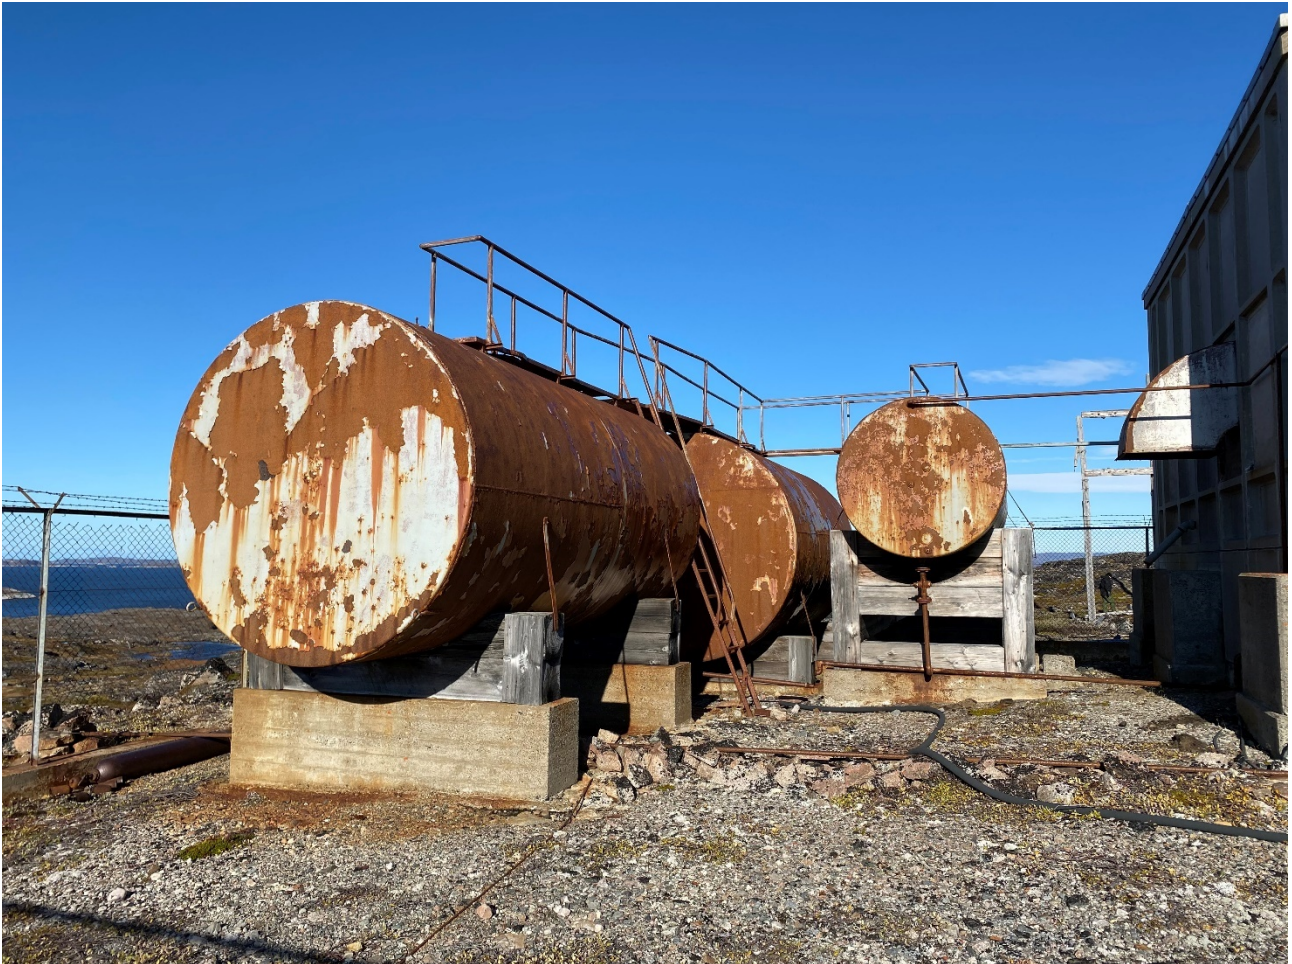
Fig. 17. Tre store olietanke fundet på sydsiden af B452. Harmsen 2020, vestlig retning.

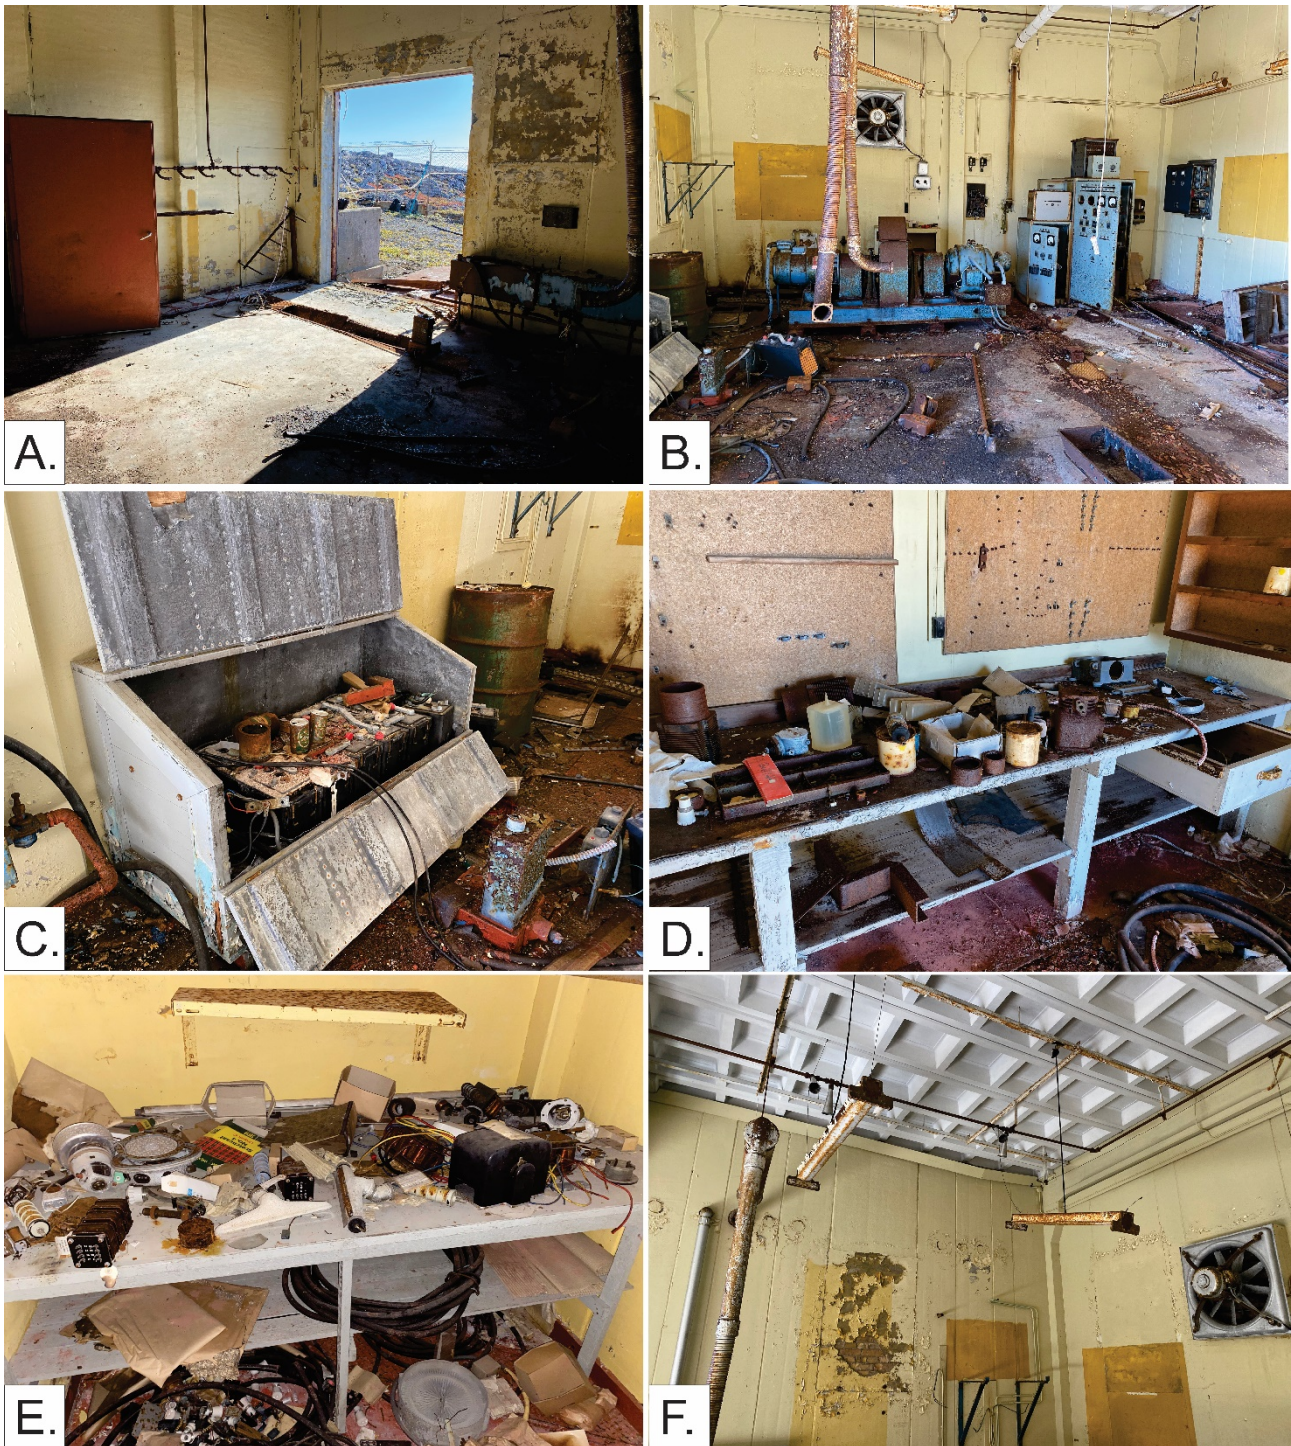
Fig. 18. Indvendige fotos af B452. (A.) Døren er faldet ud ved B452 og efterlader det indvendige hovedrum åbent og udsat. (B.) En elektrisk generator og AC regulator fundet mod den sydlige væg af hovedrummet. (C.) Tomme øldåser, malerbøtter og andet affald findes i hovedrummet. (D.) Værkstedsbord i hovedrummet. (E.) Bord fundet i opbevaringsrum med forskelligt kasseret affald og elektronik dele. (F.) Loft i hovedrummet med rør, ventilator og lamper. Alle fotos: Harmsen 2020.

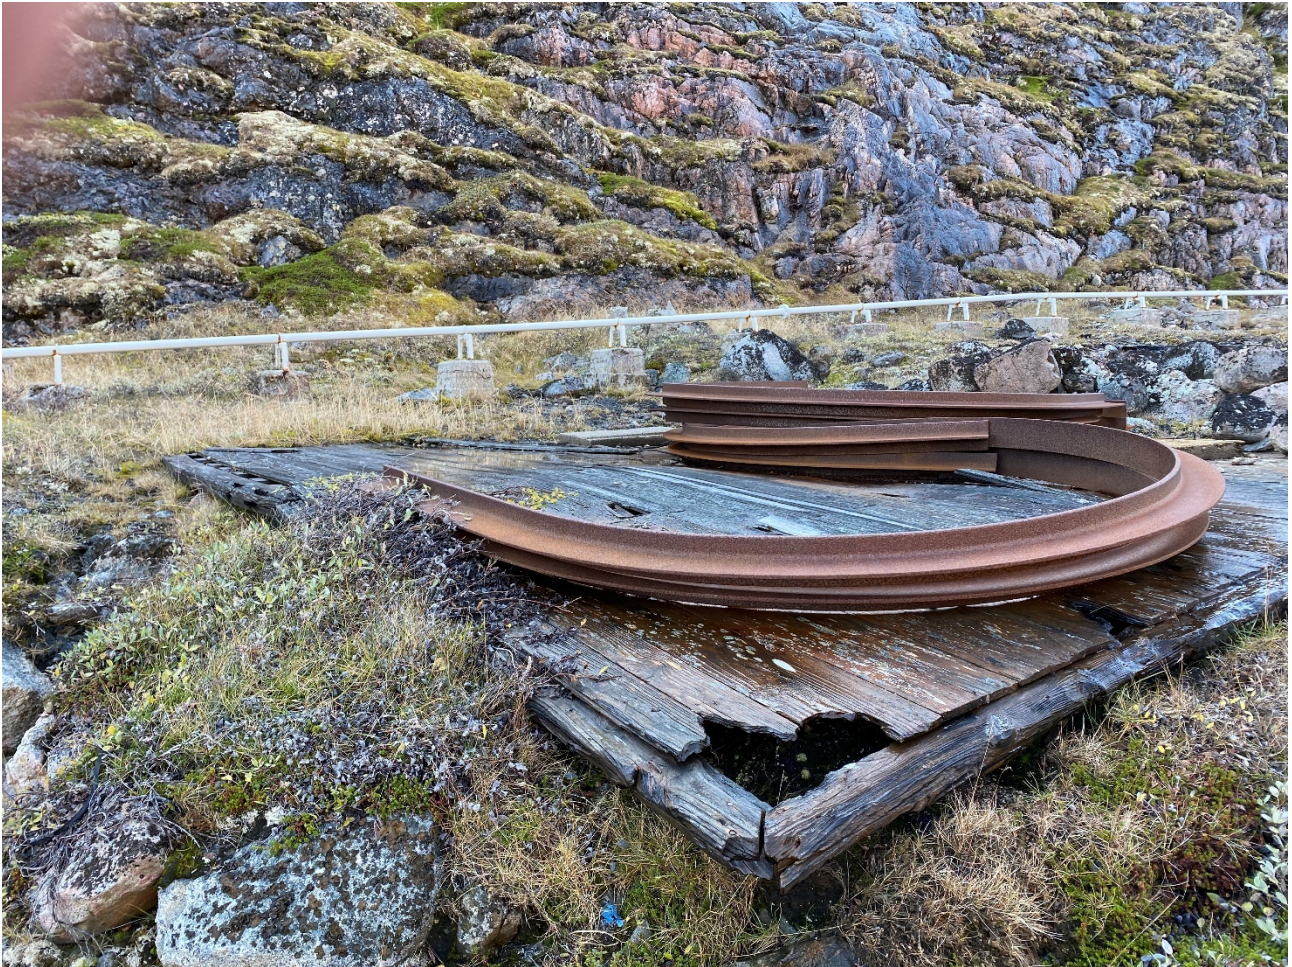
Fig. 23. En træplatform er placeret cirka 60 meter vest for havnedokken i havneområdet. Foto: Harmsen 2020, sydlig retning.

En træplatform (Fig. 23) med et areal på 30 m² findes ved havnefronten, cirka 60 meter vest for trædokken. Platformen syntes ikke at have nogen lodret indramning, så det er uklart (og usandsynligt), at denne platform fungerede som en del af et gulv til en af de tidligere træbygninger. Det kan have været taget på skuret, der husede brandslukningsudstyret set i Fig. 32 og Fig. 33. Platformen er i dårlig stand, rådden og delvist nedsunken under jorden. Tre store stålringer hviler på platformen. Ingen andre oplysninger er tilgængelige, bortset fra at platformen minder om den træmaterialestype, der blev brugt af amerikanerne i under krigen.

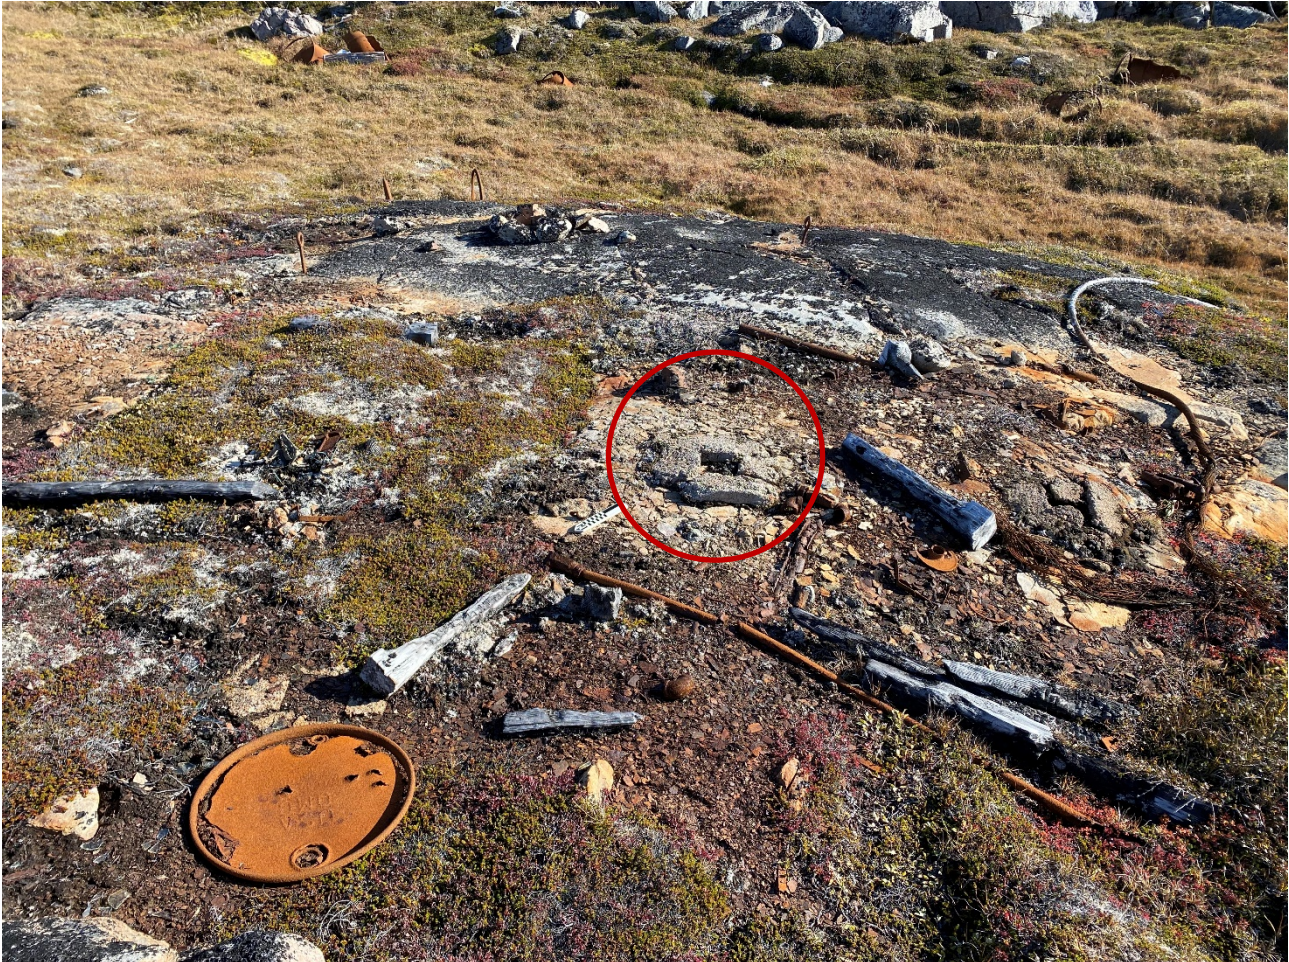
Fig. 24. Det tilbageværende af F005, identificeret ved tilstedeværelsen af to parallelle rækker af betonafstøbninger, der hviler direkte på fjeldet. Den røde cirkel viser den mest synlige rest af de seks afstøbninger. Talrige andre typer af affald fra det amerikanske militær findes på stedet. Foto: Harmsen 2020, østlig retning.

Det rektangulære fundament fra en bygning på cirka 7,5 m² findes på en afsides beliggenhed i bunden af en morænedal omkring 400 meter direkte syd for havneområdet. Seks betonafstøbninger (to parallelle rækker af tre) definerer en tidligere bygning, der sandsynligvis var af træ, som det fremgår af de mange stykker af træsplinter og aldrende stykker tømmer der stadig findes på overfladen i området. Afstøbningerne hviler direkte på fjeldet (Fig. 24), hvilket tyder på at denne konstruktion blev bygget hurtigt og måske kun havde til formål at fungere midlertidigt. Bygningen og/eller dens materialer kan være brændt, da den blev fjernet. Der ligger metalskrot, patronhylstre, ødelagt elektriskudstyr og andre typer affald rundt om i området. I nærheden ses de delvise rester af en elektrisk generator fundet i tidevandszonen, ~ 35 meter syd for den tidligere bygnings placering (Fig. 25 & Fig. 26). Betonafstøbningerne er at finde i forbindelse med flere stålringe der forankret i fjeldet, hvor bygningen stod. En nyligt bygget stenvarde findes i nærheden og tyder på at området har været besøgt af lokalbefolkningen i den seneste tid. Baseret på bygningens placering og diagnostiske materialer observeret på overfladen af stedet, er det muligt at denne placering fungerede som en fjern radio forpost drevet af det amerikanske Signal Regiment.

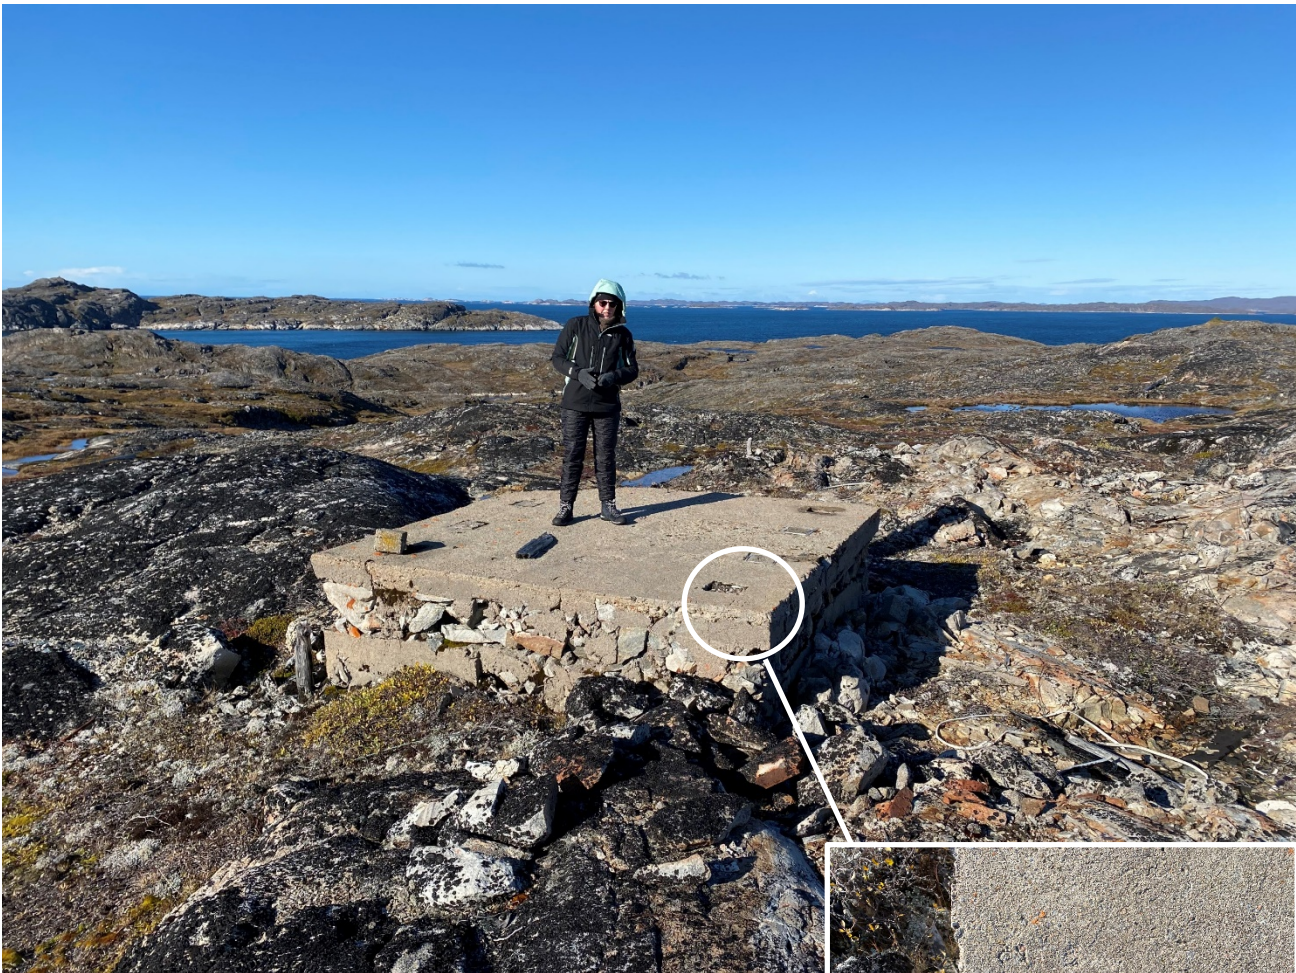
Fig. 27. F010 ligger 210 meter vest for B452 og menes at være fundamentplatformen for den tidligere VHF/UHF sender/modtagerhytte på Simiutaq. Kristensen står som måleskala på platformen. En inskription findes i det nordøstlige hjørne af cementplatformen. Foto: Harmsen 2020, vestlig retning.

- The poured concrete foundation (F010) found at 60.68618°, -46.60538° on Simiutaq, BW3, with the inscription “G.S. W.W. 42,” should remain undisturbed. The foundation poses no threat to the environment and possesses significant historic value with its unique inscription.

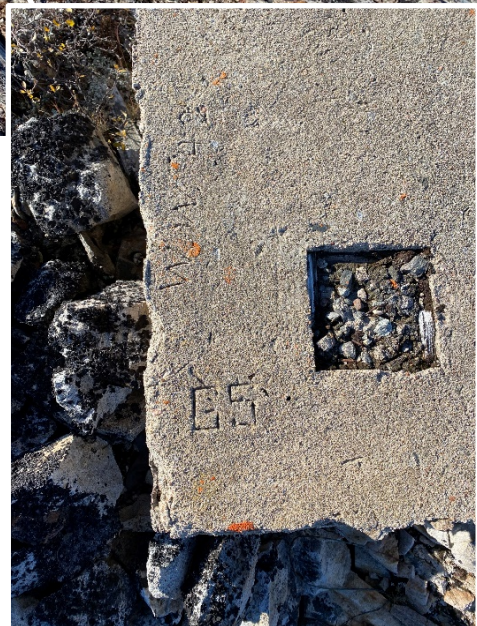
F010 er en lille betonplatform på 9 m², placeret 210 meter vest for B452 (Fig. 27). Unikt for dette særlige fundament er en inskription fundet i det nordøstlige hjørne af platformen. Initialerne 'G.S.' og 'W.W. 42' er letlæselige (Fig. 28). Det er sandsynligvis initialerne på en af de menige soldater der var på BW3 i forbindelse med opførelsen af basen. Sidstnævnte indskrift betegner krigens år, 1942. På grund af denne inskription repræsenterer F010 et af de få tilbageværende levn på Simiutaq, der direkte forbinder BW3 til Anden Verdenskrig. Anlægget menes at være fundamentet til det skur der indeholdt den tidligere VHF / UHF radiosender, identificeret ud fra et historisk foto taget af den amerikanske tekniker og radiooperatør, James F. Chase. (Fig. Fig. 29).

Fig. 28. Initialerne 'G.S.' og 'W.W. 42' fundet i det nordøstlige hjørne af betonplatformen. Foto: Harmsen 2020.

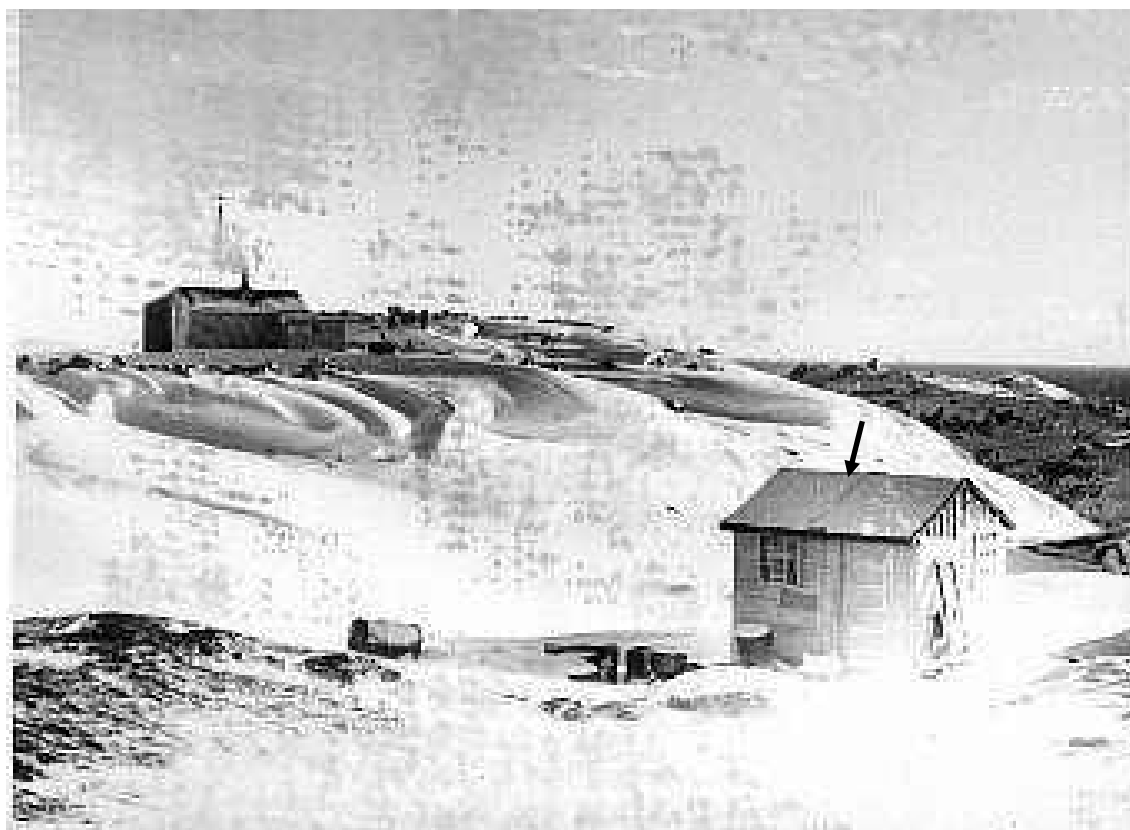
Fig. 29. Pilen, peger ned mod VHF/UHF radiosender/modtager-skuret (F010), mod sydøst. NDF - Radiosender boliger (forløber til B452?) ses på bakken i det fjerne. Foto: Jim Chase, dato ukendt. Kilde: <https://www.creativehwy.net/jcstott/chase/bw3rcn.html>.

Kun få øvrige detaljer er tilgængelige om den tidligere bygning, bortset fra at den ville have fungeret sammen med operationer, der fandt sted ved den nærliggende NDF-radiosender. Det omkringliggende område er fyldt med ødelagte elektriske komponenter og keramiske isolatorer samt affald der er blevet brændt på stedet.

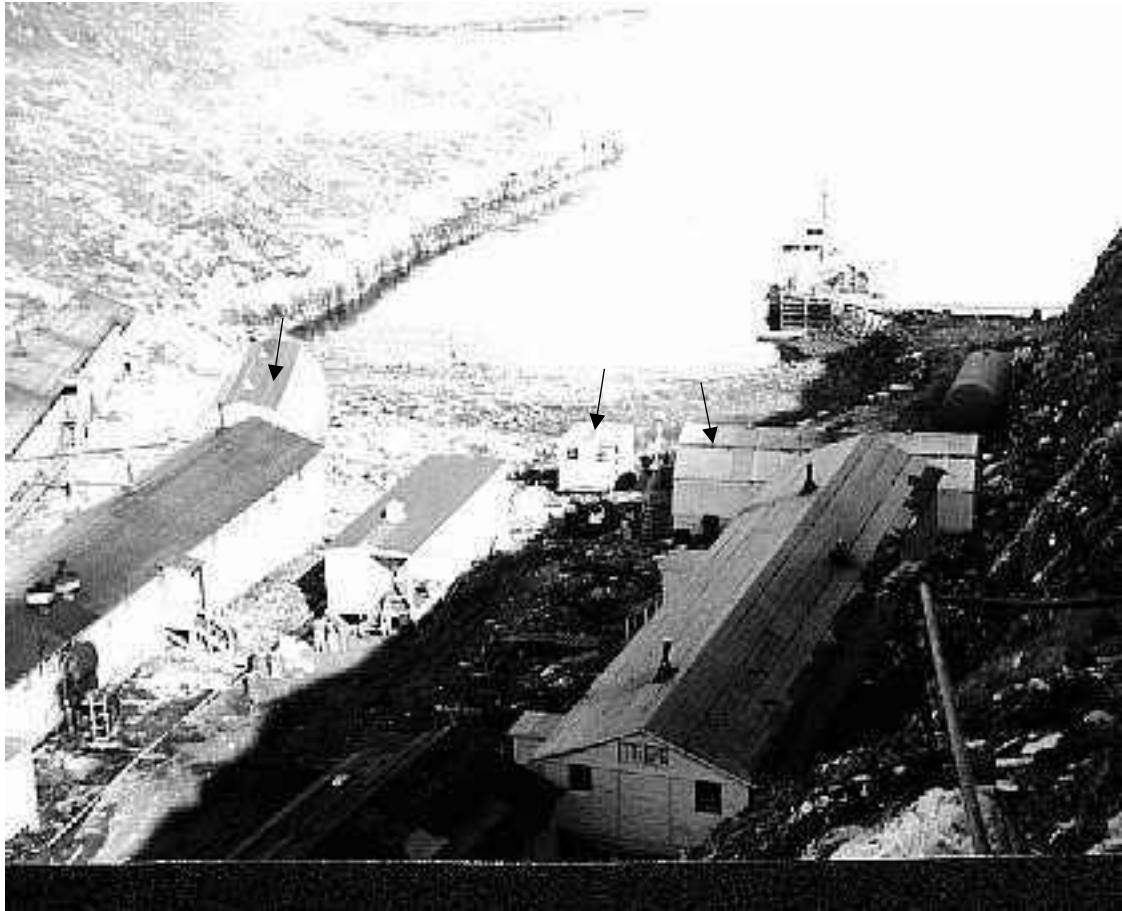
Fig. 32. Havneområdet på BW3 omkring 1951-52, overblik mod øst. Pile peger på bygninger, der ikke ses i Fig. 30. To præfabrikerede Quonsets-hytter og et lille skur synes at være senere tilføjelser til lejren. Foto: Roger Bowen. Source: <https://www.creativehwy.net/jcstott/bowen/photos.html>.

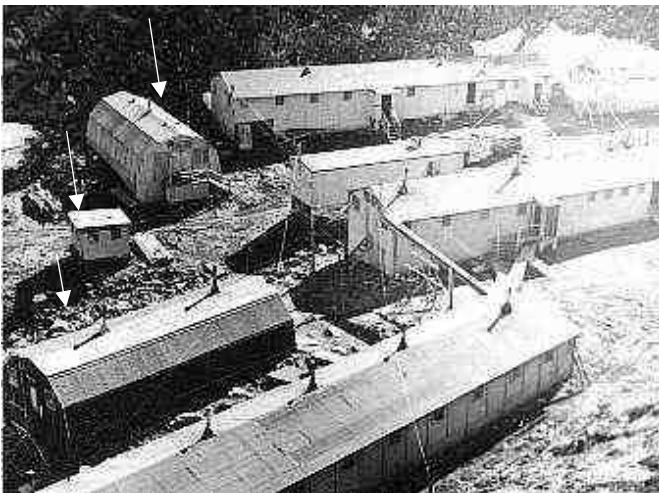
Fig. 33. BW3, mod syd fra Weather Hill.

"Foreground: Barracks. Center: 'Refer(sic) and Airways Station/Mess Hall building. Rear: Supply Quonset and Dispensary/Club/Movie hall. Small shed contained firefighting equipment."

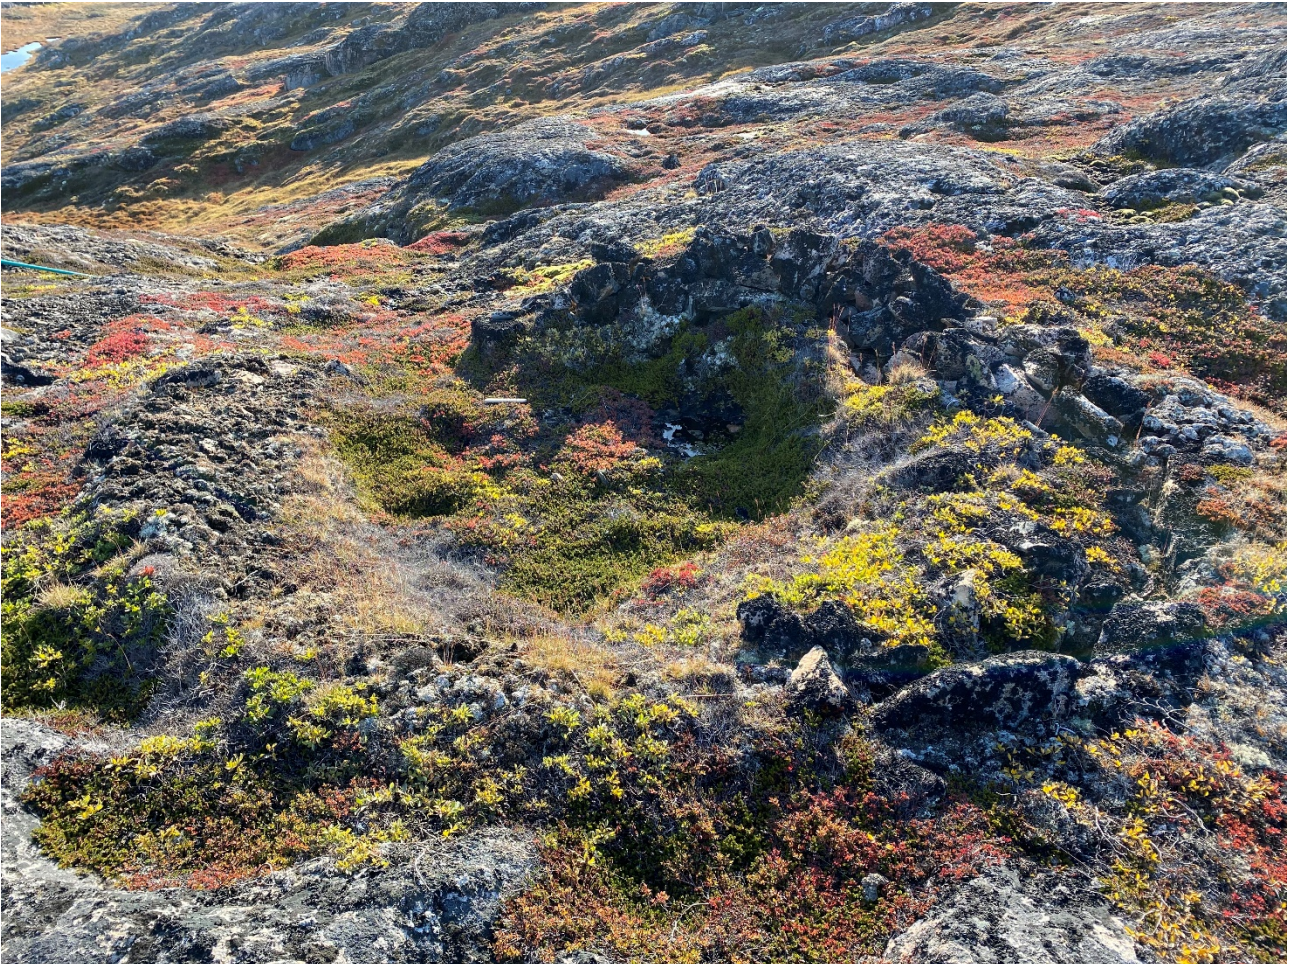
Under undersøgelsen af BW3 på Simiutaq blev i alt to tidligere uidentificerede arkæologiske lokationer identificeret (Fig. 34). Den første lokation, NKAH 5680 ($60,68465^{\circ}$, $-46,58696^{\circ}$), er en cirkulær sten- og græstørvs ruin, tæt på kanten af fjeldet med udsigt over BW3-havnen. Dens placering såvel som dens karakter er iøjnefaldende, idet den både er placeret på et isoleret sted og er unik i sit arkitektoniske design. Anlægget er i uberørt stand, der ikke viser tegn på nylige eller moderne menneskelige forstyrrelser.

Fig. 35. NKAH 5680, en cylindrisk sten- og græstørvsruin fundet på fjeldet med udsigt over havnen. Foto: Harmsen, 2020, sydvestlig retning.

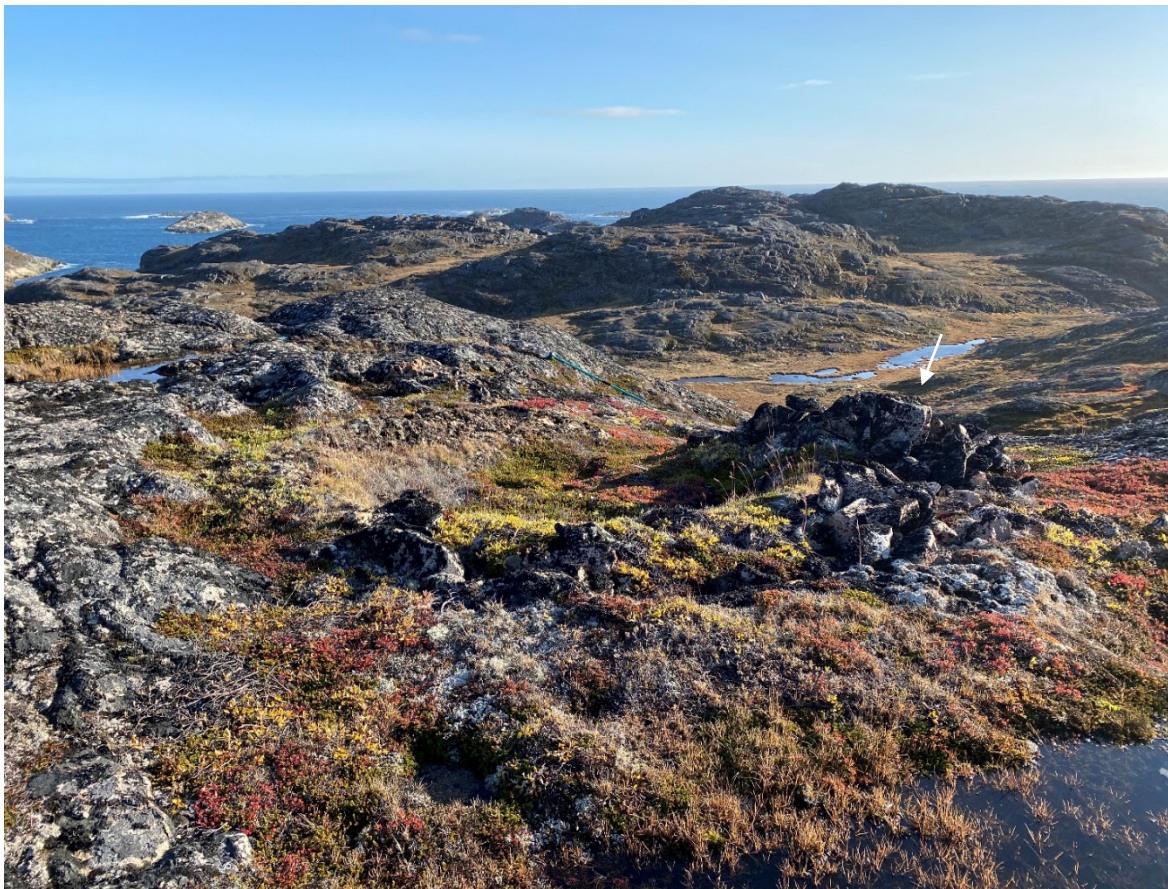
Fig. 38. NKAH 5680. Pilen peger på den vestlige væg af ruinen, der dannet af en større koncentration af stablede sten versus den østlige mur, som hovedsageligt består af græstørv. Foto: Harmsen, 2020, sydlig retning.

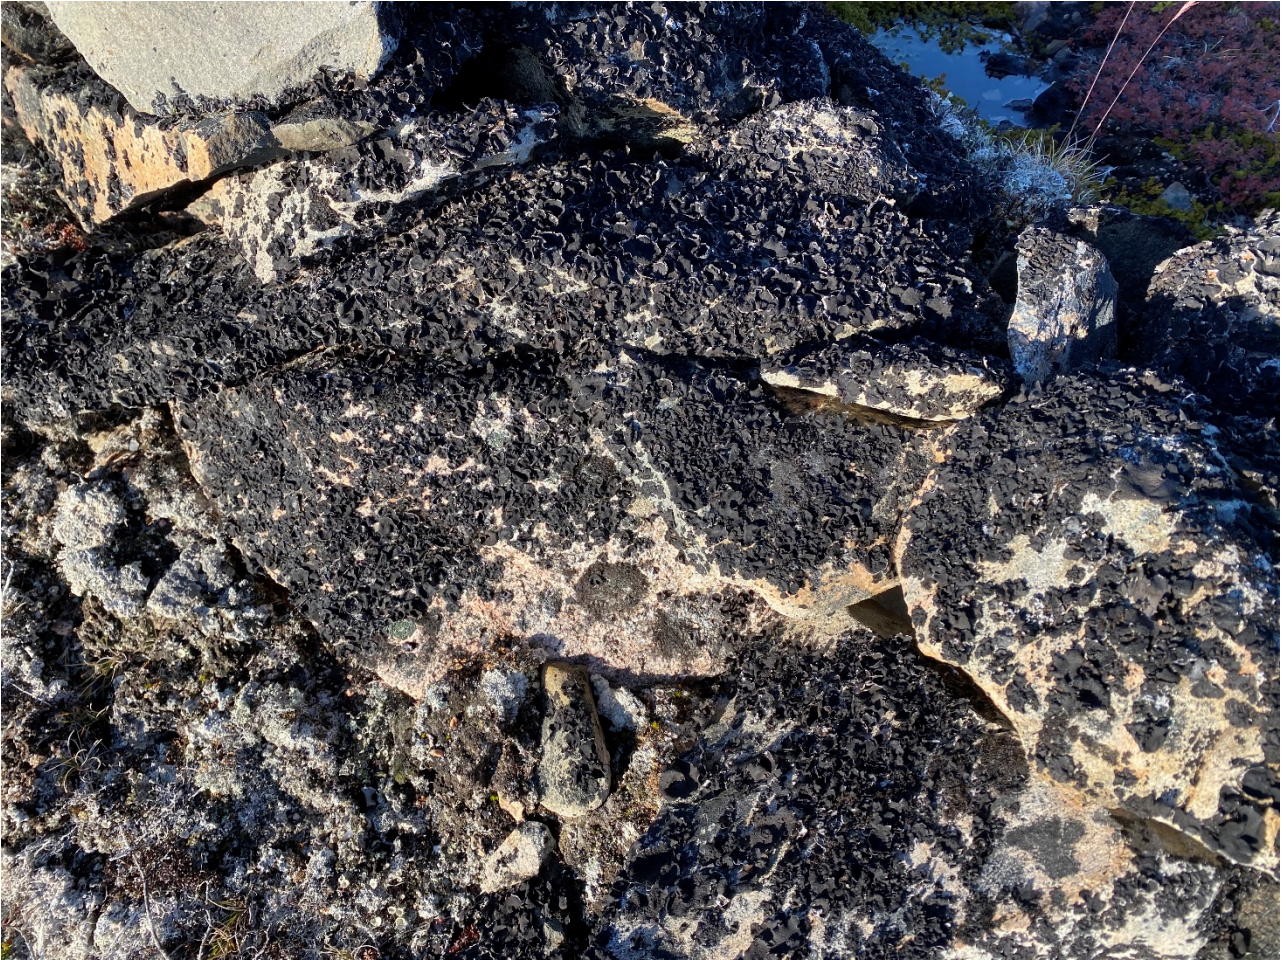
Fig. 39. Tæt og ubrudt overvækst af lavarterne *Pseudephebe minuscula* og *Rhizocarpon geographicum*, fundet på sten fra den vestlige mur af NKAH 5680, som understøtter at ruinen tidsmæssigt er fra Nordbo- eller Thulekultur. Foto: Harmsen, 2020.
