ARKEOLOGISK UNDERSØGELSE AF BLUIE WEST 3, GAMATRON, ARTILLERY POINT OG CAMP CORBETT, KOMMUNE KUJALLEQ, SYDGREENLAND, 18-25 SEPTEMBER 2020

EXECUTIVE SUMMARY

Between 18-25 September 2020, the Greenland National Museum (NKA) surveyed the decommissioned American military installations of Bluie West 3 (BW3), Gamatron, Artillery Point and Camp Corbet in Kommune Kujalleq, South Greenland. These investigations were performed in collaboration with the Danish Ministry of Defense and NIRAS, at the request of the NKA in accordance with the Greenlandic Heritage Act (Inatsisartutlov nr. 5 af 12. juni 2019) in advance of a scheduled clean-up of the sites in 2021-2022. This project is part of an agreement between Denmark and Greenland (2018-2023) to clean-up these former installations and coordinated by the *Styregruppen for oprydning efter tidl. amerikansk tilstedeværelse i Grønland* (Steering Group for the Clean-up of Decommissioned American military bases in Greenland).

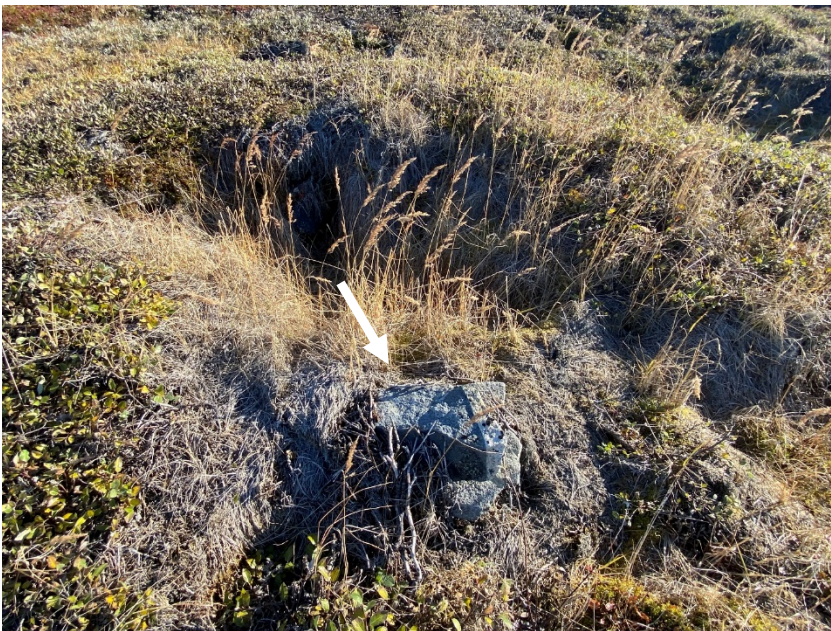
Fig. 43. Pilen peger på overliggerstenen observeret på stedet over tunnelindgangen til inuit-vinterhuset, lokation A. Foto, Harmsen, 2020.

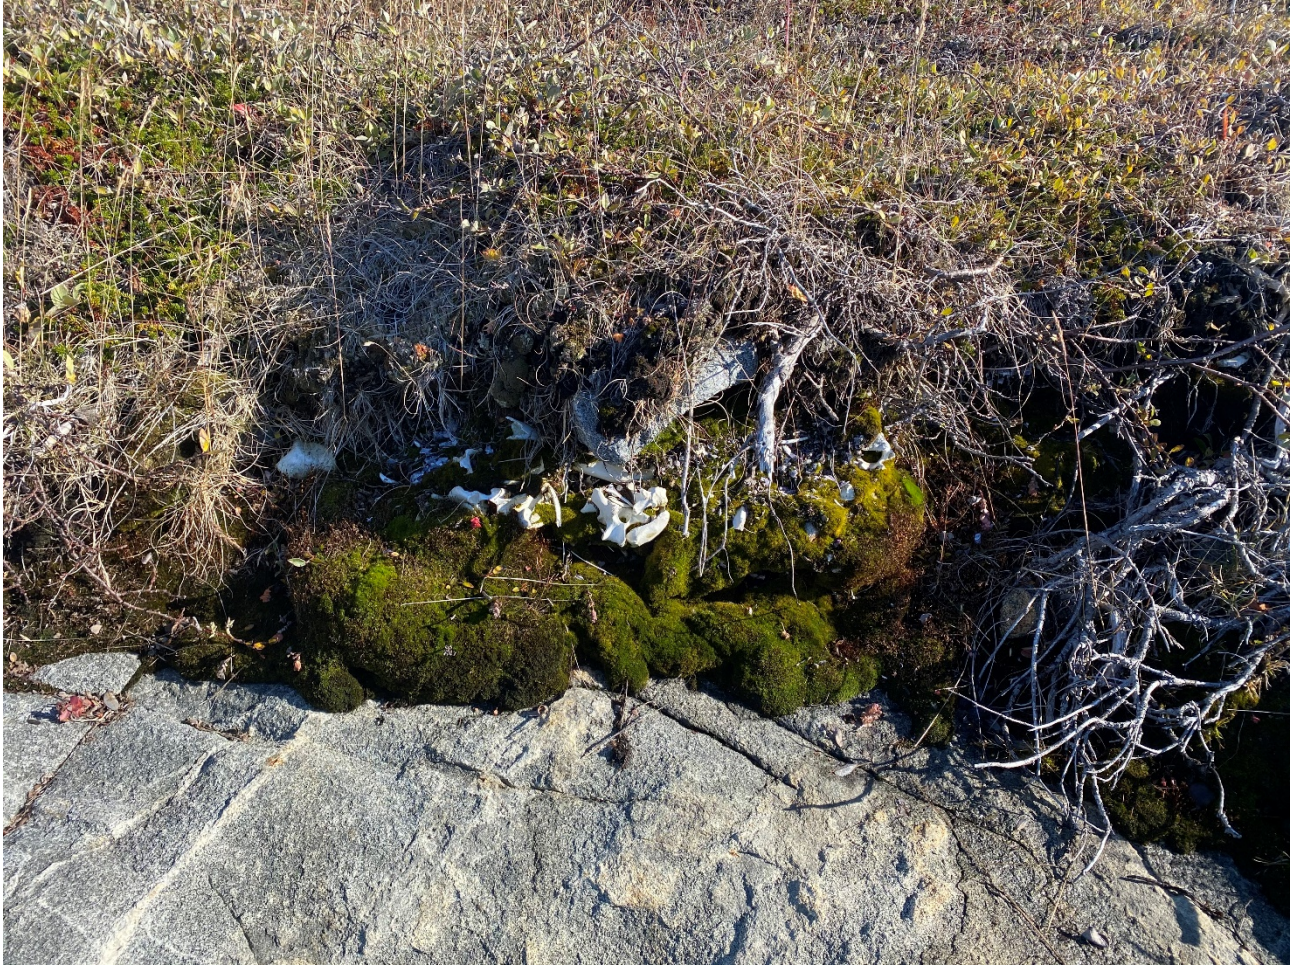
Fig. 44. Påvisning af den velbevarede mødding der er forbundet til inuit-vinterhuset, lokation A. Møddingen findes under inuit-vinterhuset mod kystlinjen på fjeldet. Møddingen er stabil og der ses kun enkelte blotlagte faunamaterialer. Foto: Harmsen, 2020.

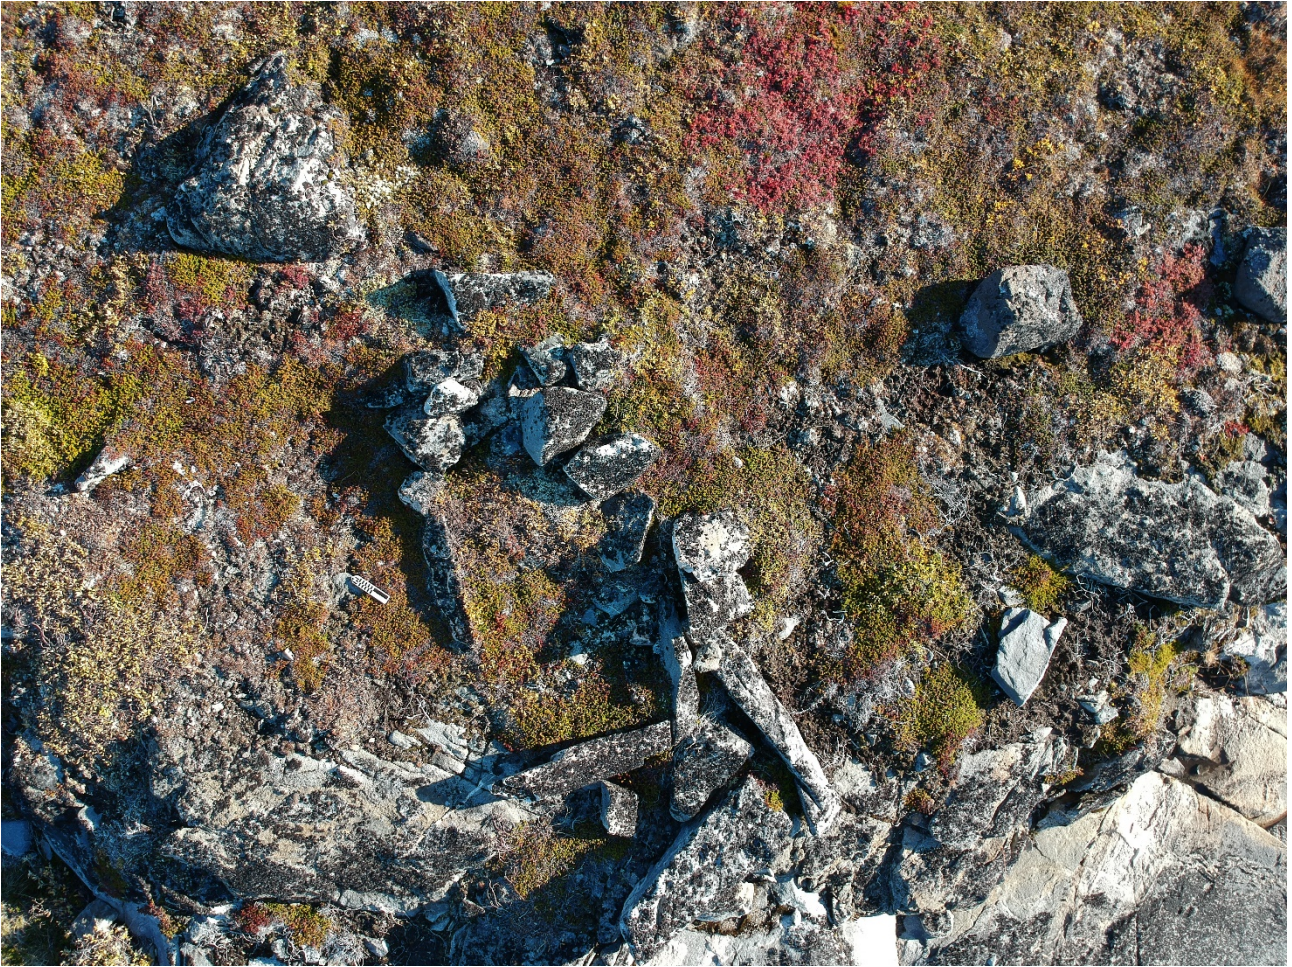
Fig. 45. NKAH 5681, lokation B. Overblik af den usædvanlige rektangulærestensætning. Foto: Harmsen, 2020.

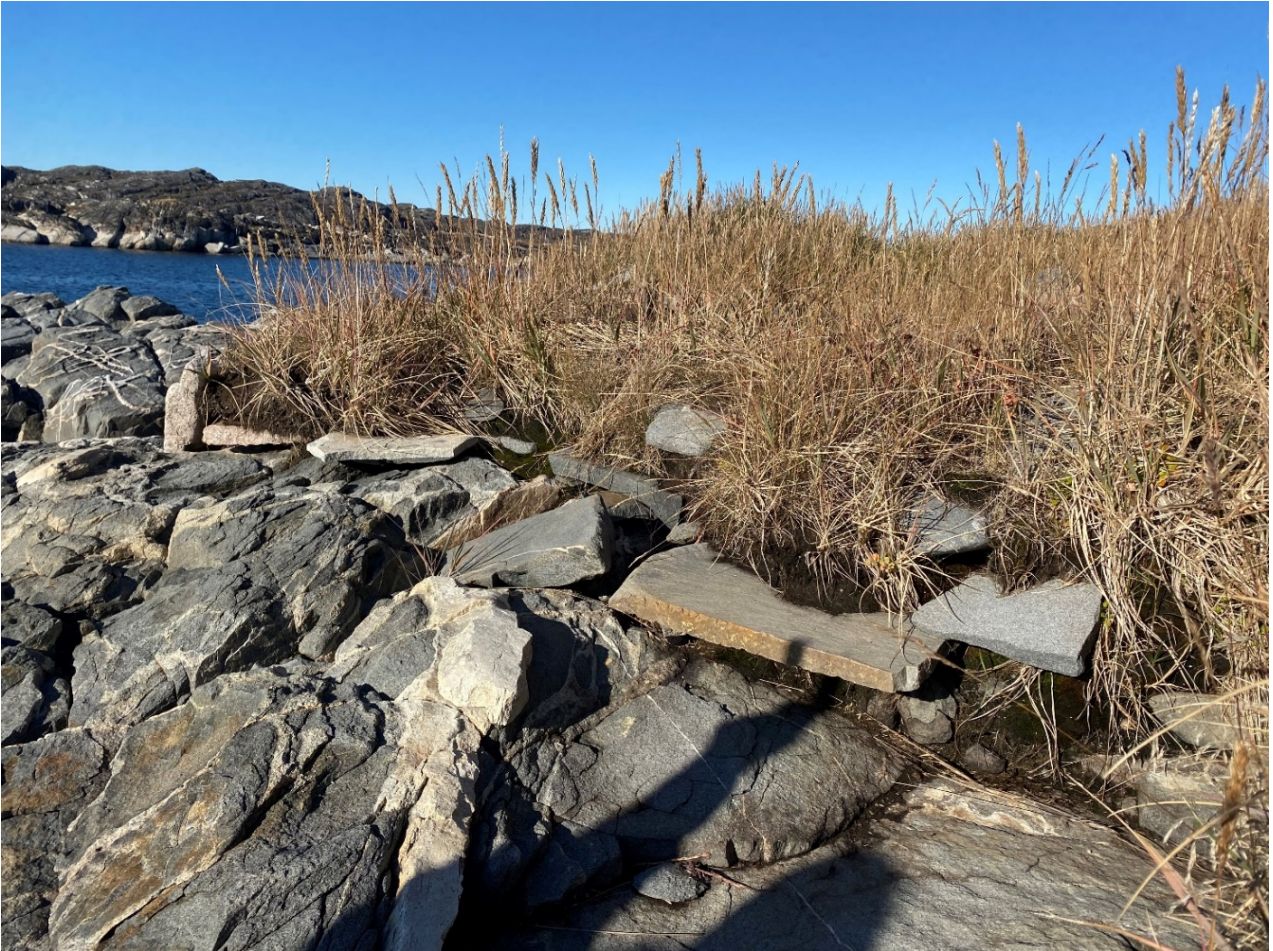
Fig. 47. Delvist overblik af NKAH 5681, lokation C, ruiner af Nordbohus eller en klynge af huse. Måler lidt over 24 meter i bredden. Kun en lille del af den oprindelige ruin er tilbage. Denne del er kun holdt på plads på grund af tilstedeværelsen af et højt og tæt dække af plantevækst, der vokser over ruinerne. Flere store, flade fliser er synlige på de udsatte kanter af erosions front. Foto: Harmsen 2020, vestlig retning.

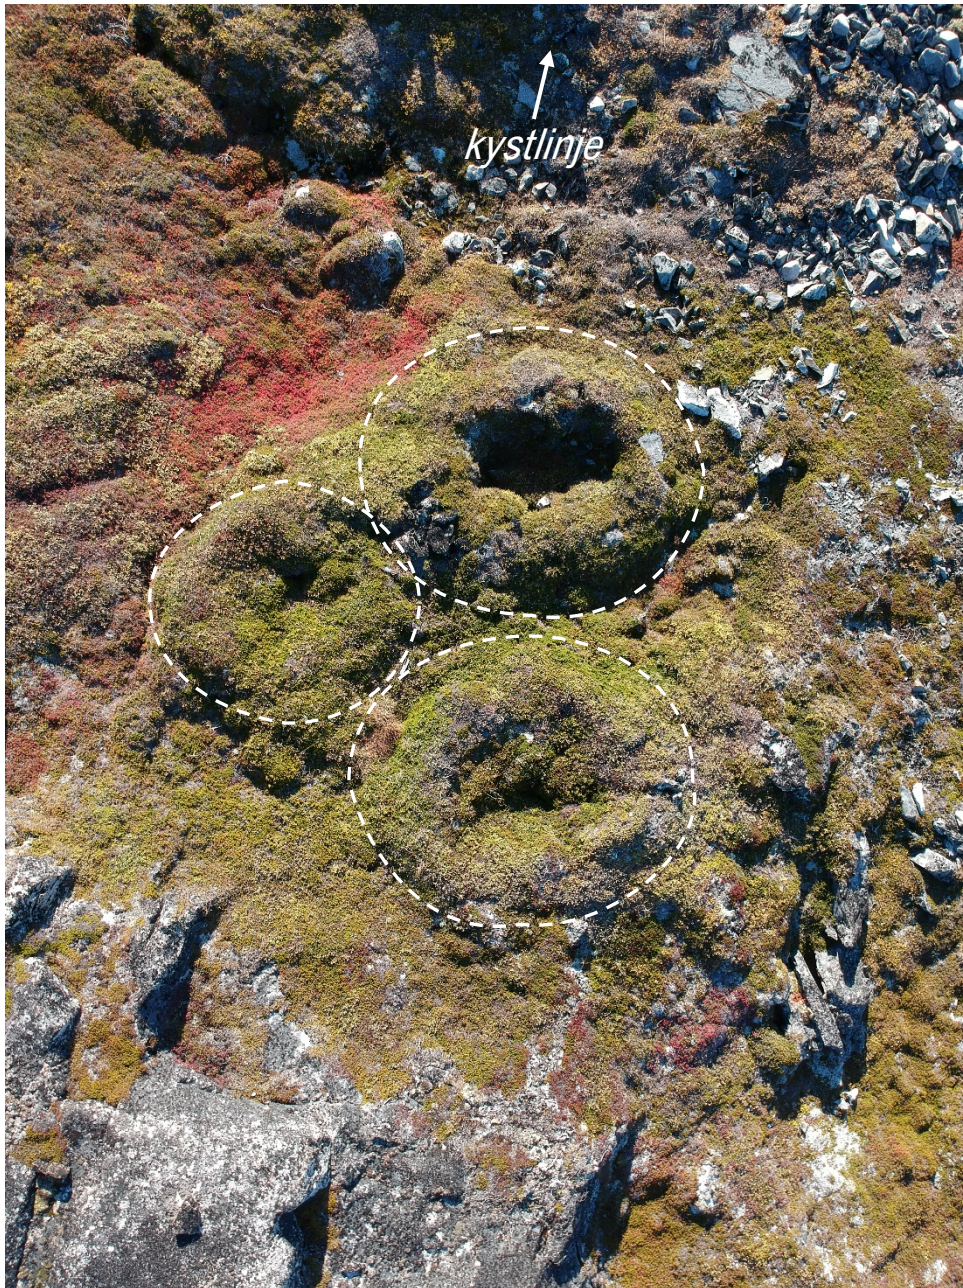
Fig. 48. NKAH 5681, lokation D består af tre sammenvoksede cirkulærestensætninger bygget af tørv og sten med varierende dybder i midten. Foto: Harmsen 2020.

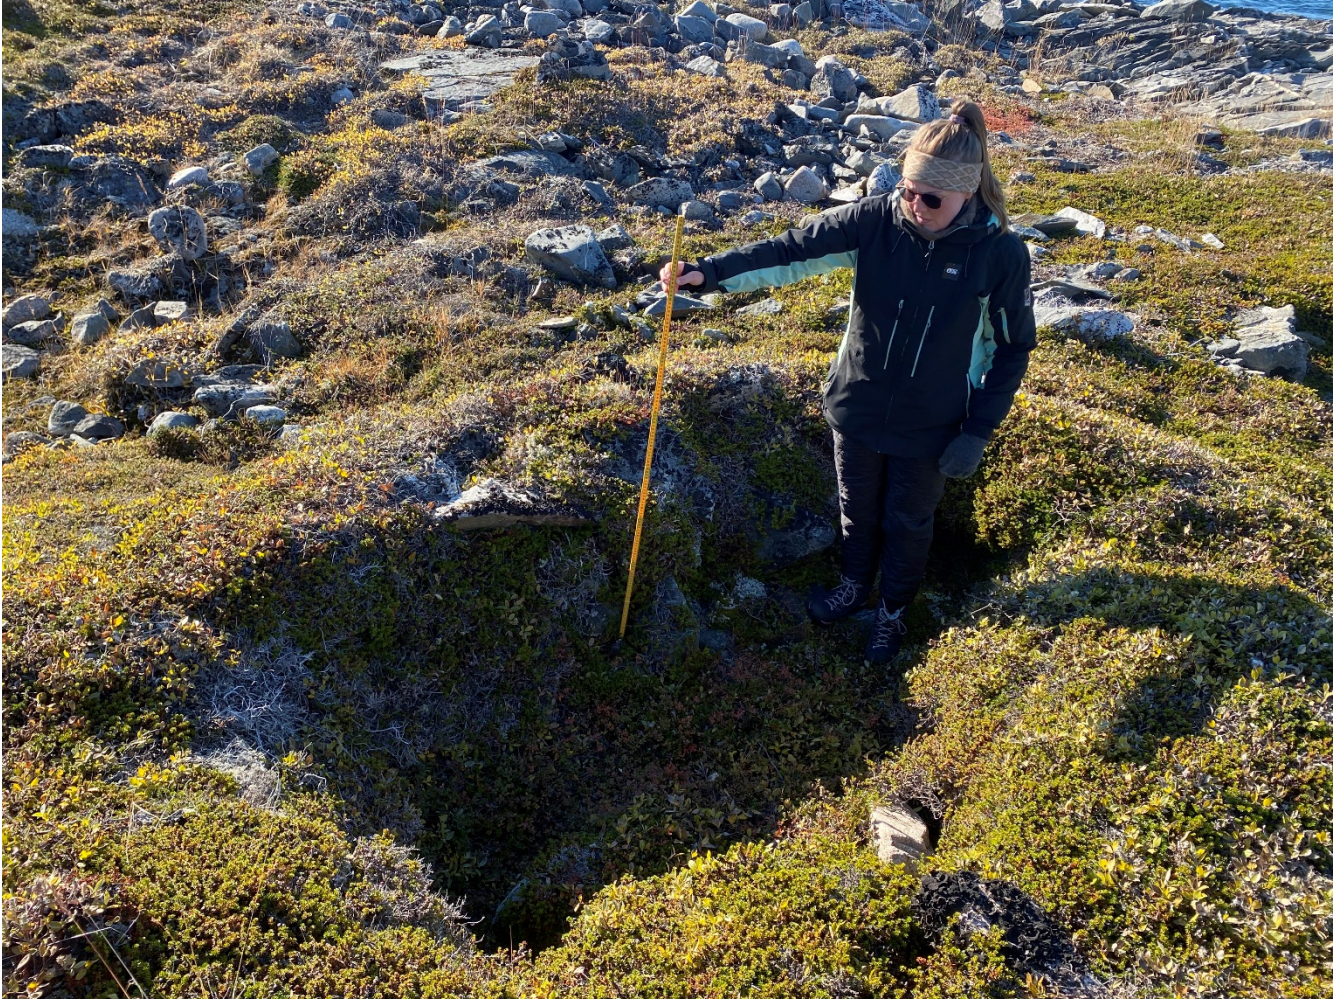
Fig. 49. Kristensen måler den dybeste af de tre stensætninger, lokation D, ved NKAH 5681. Foto: Harmsen, 2020, sydlig retning.

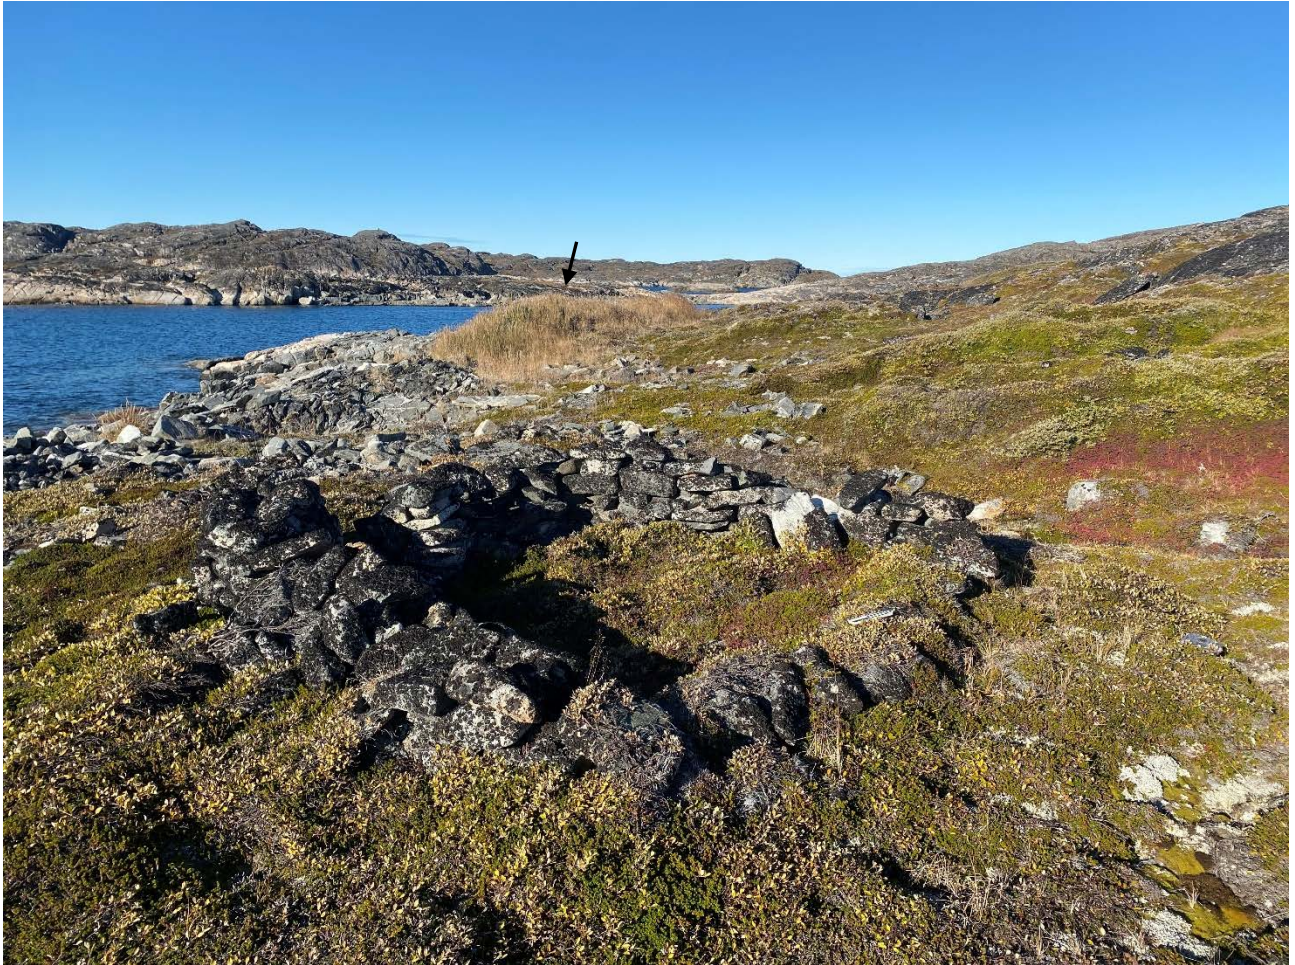
Fig. 50. NKAH 5681, lokation E, Nordbo dyrestald. Pilen peger på den nærliggende NKAH 5681, lokation C, i baggrunden. Foto: Harmsen, 2020, vestlig retning.

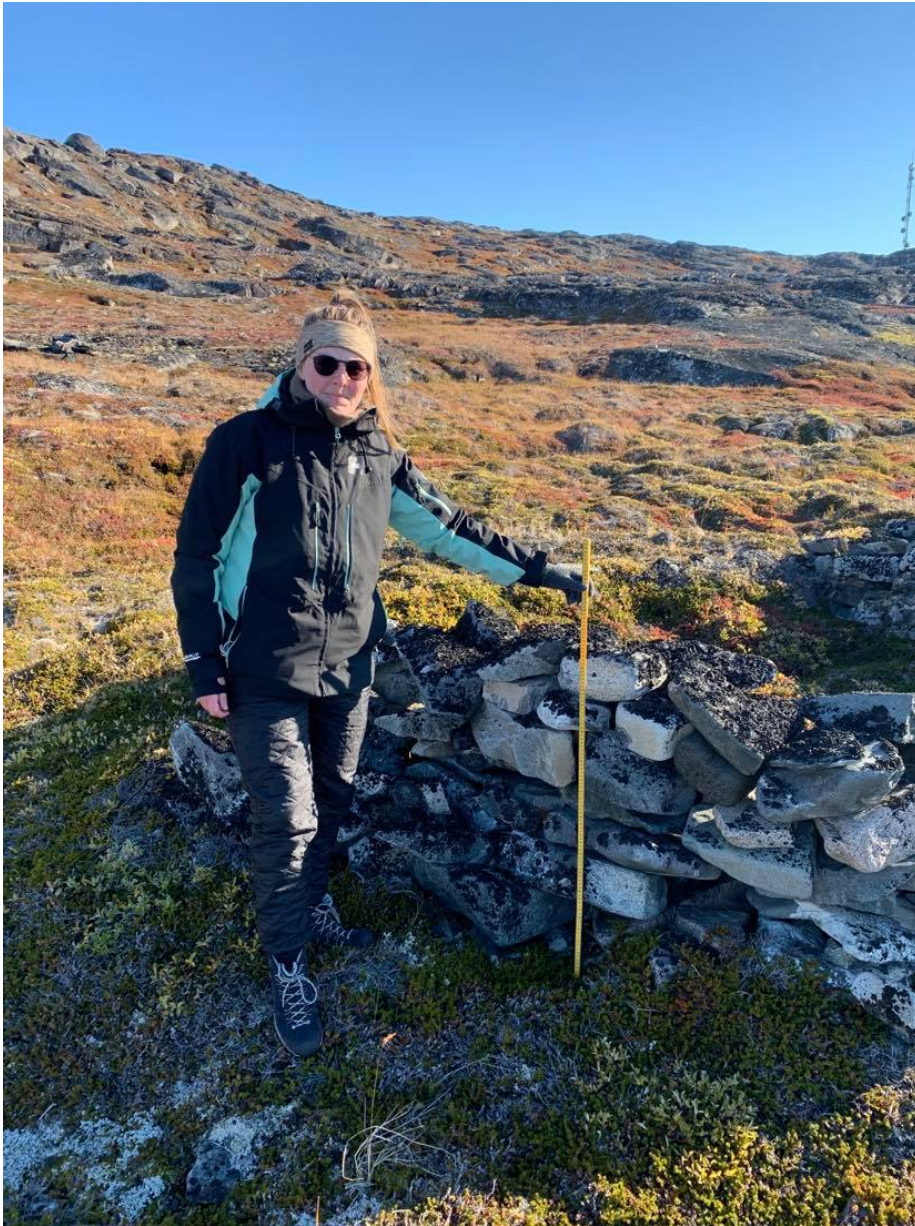
Fig. 52. Kristensen måler væggene i NKAH 5681, lokation E. Der er forekommet sammenbrud over tid. De tilbageværende vægge måler mellem 0,5 og 0,75 meter i højden. Foto: Harmsen, 2020, nordøstlig retning.

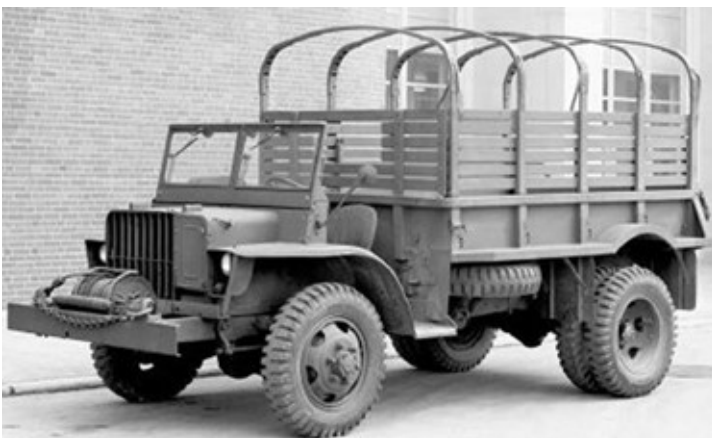
Fig. 56. Ford G-622 GB Burma Jeep. Kilde: <https://tvd.im/land-systems/2413-ford-gtb-g-622-burma-jeep.html>.

G-622'en havde tvillingehjul, som det tydeligt ses i Fig. Fig. 55. Lastbilen vejede 7250 pund, og blev typisk produceret med et 10.000 pund Gar Wood eller Braden frontmonteret spil og malet i "Ocean Gray", når de skulle anvendes af den amerikanske flåde (Fig. Fig. 56). Forruden, som er monteret på motorhjelmene, kunne vippe i både vandret- og lodretposition. I lodretposition kunne førerhuset overdækkes med et lærredsovertræk. Lastbilens lad kunne udstyres med troppesæder og buer samt et lærredsovertræk (Estrella Warbirds Museum 2021).

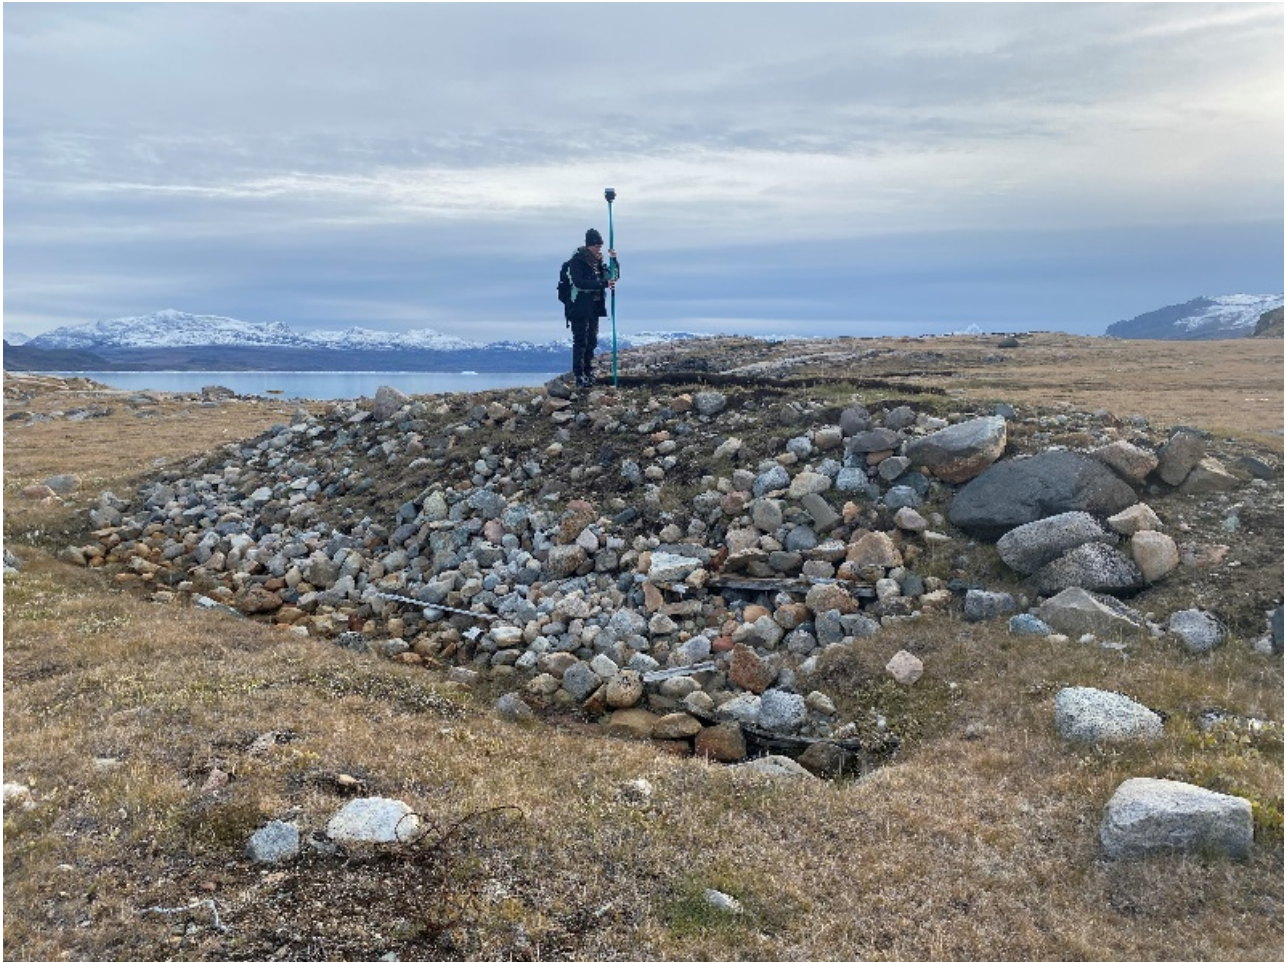
Fig. 60. En konstrueret stenhøj (D009) og skyttegravslokation på Artillery Point, sydlig retning. Kristensen vist på billedet som måleskala. Foto: Harmsen, 2020.

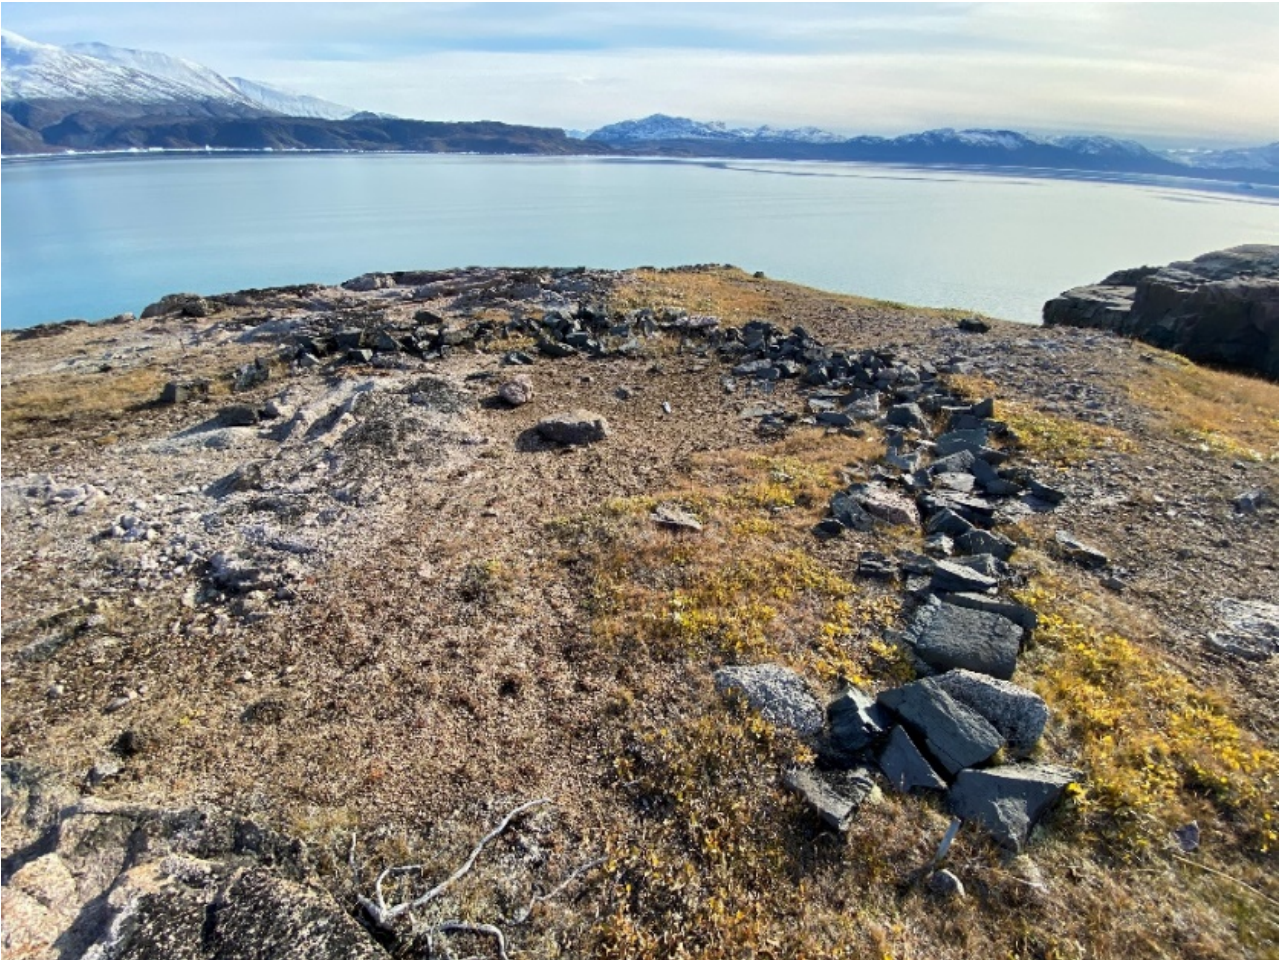
Fig. 62. Lokation D001 på Artillery Point, sydøstlig retning. Foto: Harmsen, 2020.

D001 (Fig. 62) er beliggende i den yderste sydlige del af Artillery Points område, og er en lavtliggende halvmåneformet position dannet af stablede sten på et fladt fjeldstykke, der giver en klar udsigt over Tunilliarfik-fjorden mod syd og øst. Anlægget måler cirka 8 meter på tværs på sit bredeste punkt og 5 meter i dybden ([Error! Reference source not found.](#)). Da D001 ikke tilsyneladende tjener som et stabiliseringsformål, er det uklart, om dets oprindelige design blot var tænkt som en markør for placeringen af et mindre mobilt artillerivåben. Det er også en mulighed, at D001 afgrænsede placeringen af en midlertidig konstruktion eller udkigspost, der blev brugt til overvågning af fjorden.

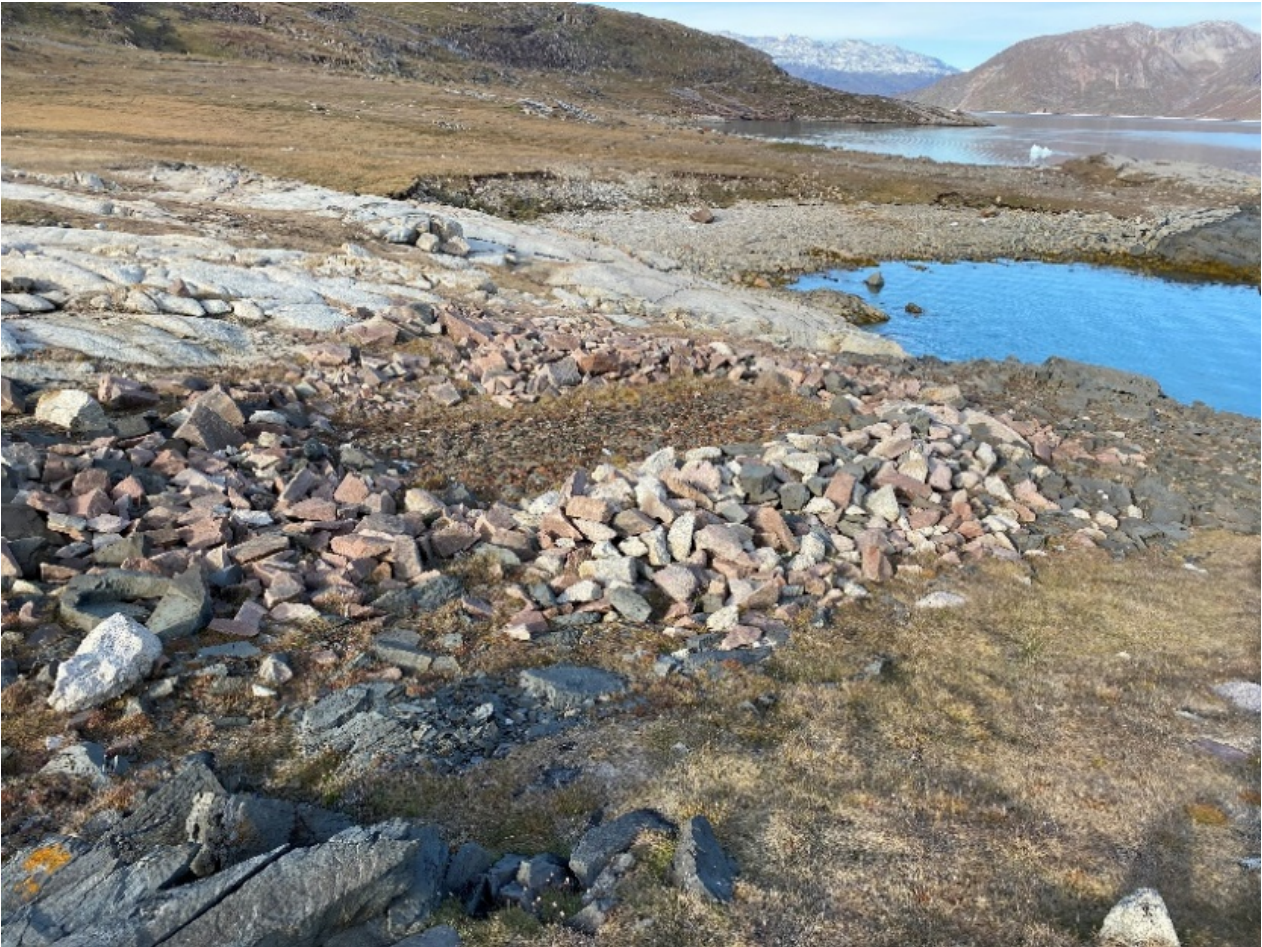
Fig. 63. Lokationen D002 på Artillery Point, nordlig retning. Foto: Harmsen, 2020.

Anlæg D002 (Fig. 64) består af en mængde løst stablede sten, der måler 13 meter i længden og 10,5 meter på det bredeste sted. Et næsten perfekt rektangulær ryddet areal findes i det indre af konstruktionen, der måler 6,8 meter x 3,3 meter. Det antages, at stenene blev brugt til at sikre og støtte en konstruktion eller beholder, der siden hen er blevet fjernet (Fig. 65). Anlægget kan sandsynligvis have været en ammunitionsdump eller et ammunitionslager for de nærliggende artilleripositioner D004, D005 og D006.

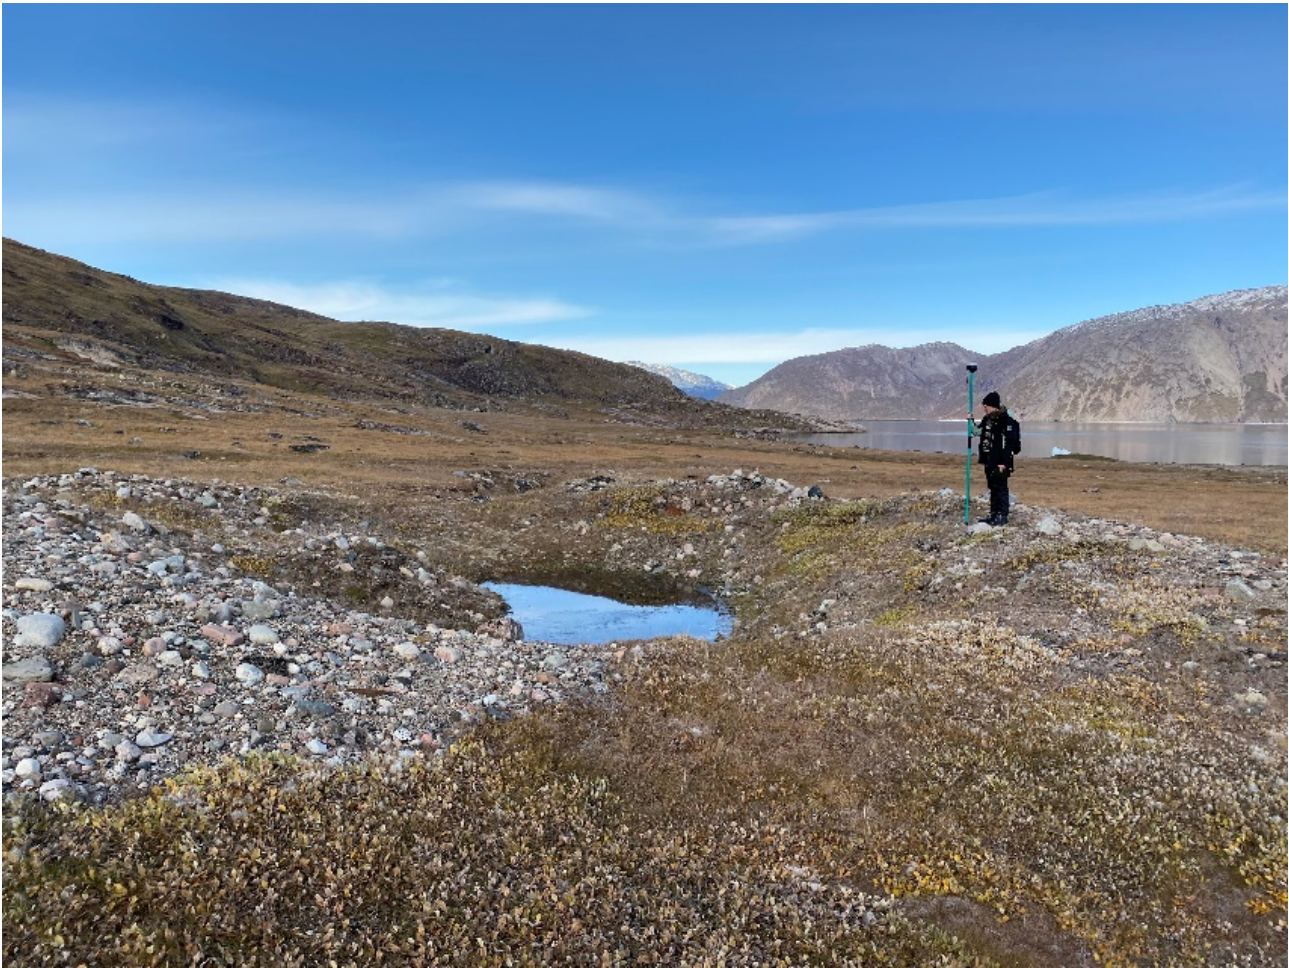
Fig. 67. Lokation D004 på Artillery Point, nordlig retning. Kristensen vist på billedet for måleskala. Foto: Harmsen, 2020.

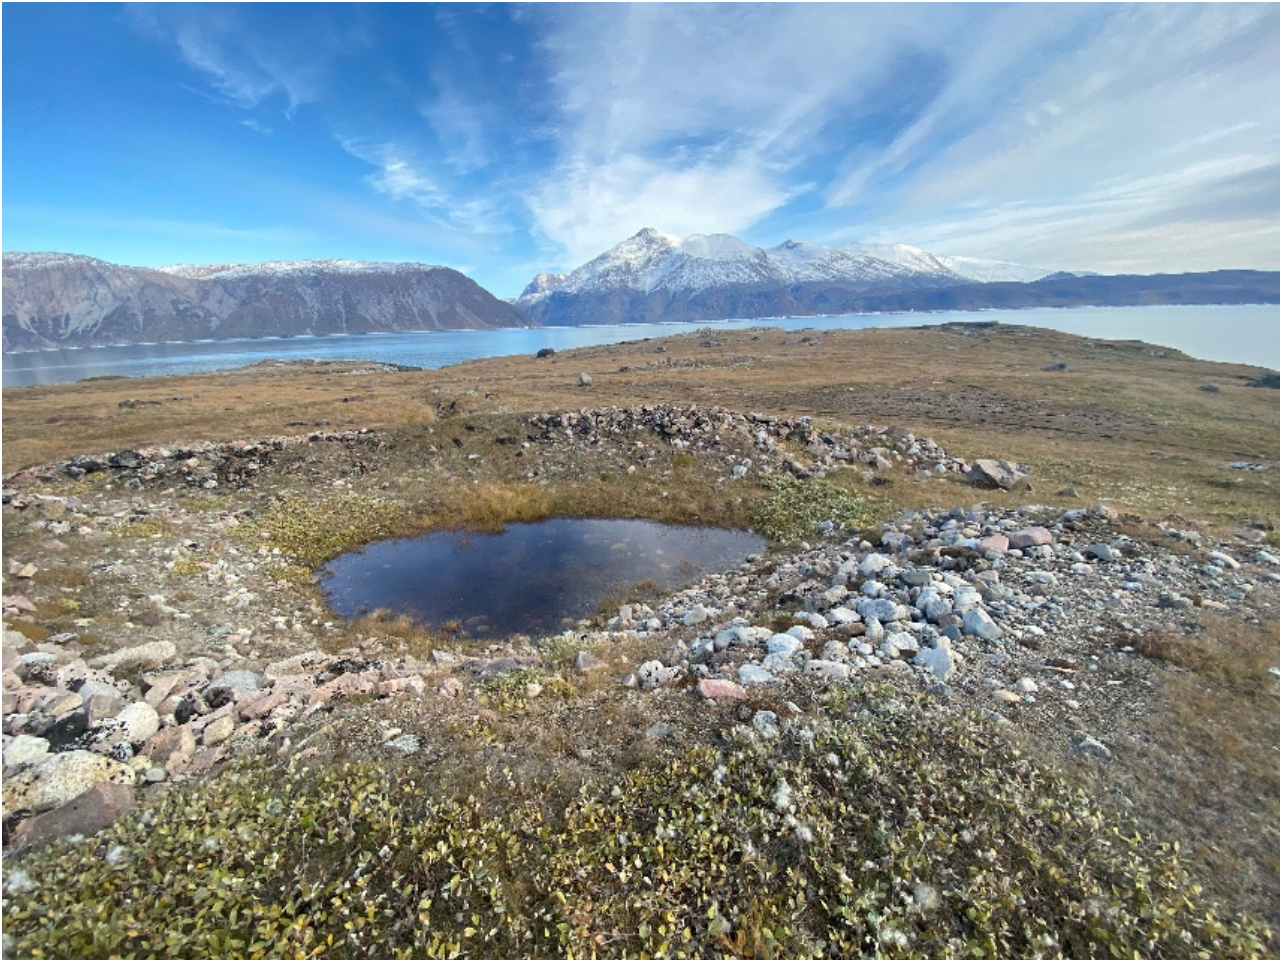
Fig. 68. Lokation D005 på Artillery Point, vestlig retning. Foto: Harmsen, 2020.

Anlæg D005 (fig. Fig. 70) menes at være placeringen for den anden af de to 155 mm kanonstillinger på Artillery Point. Anlægget er mere ovalt i sin form og dannet af to jord- og grusvolde, der hæver sig 1-1,5 meter over det omgivende terræn. D005 måler cirka 15 meter i bredden 19 meter i længden. Ligesom D004 har anlægget to indgangsveje, en i den nordlige- og en i den sydlige ende. Fordybningen i midten af D005 var fyldt med vand på tidspunktet for undersøgelsen ([Error! Reference source not found.](#)).

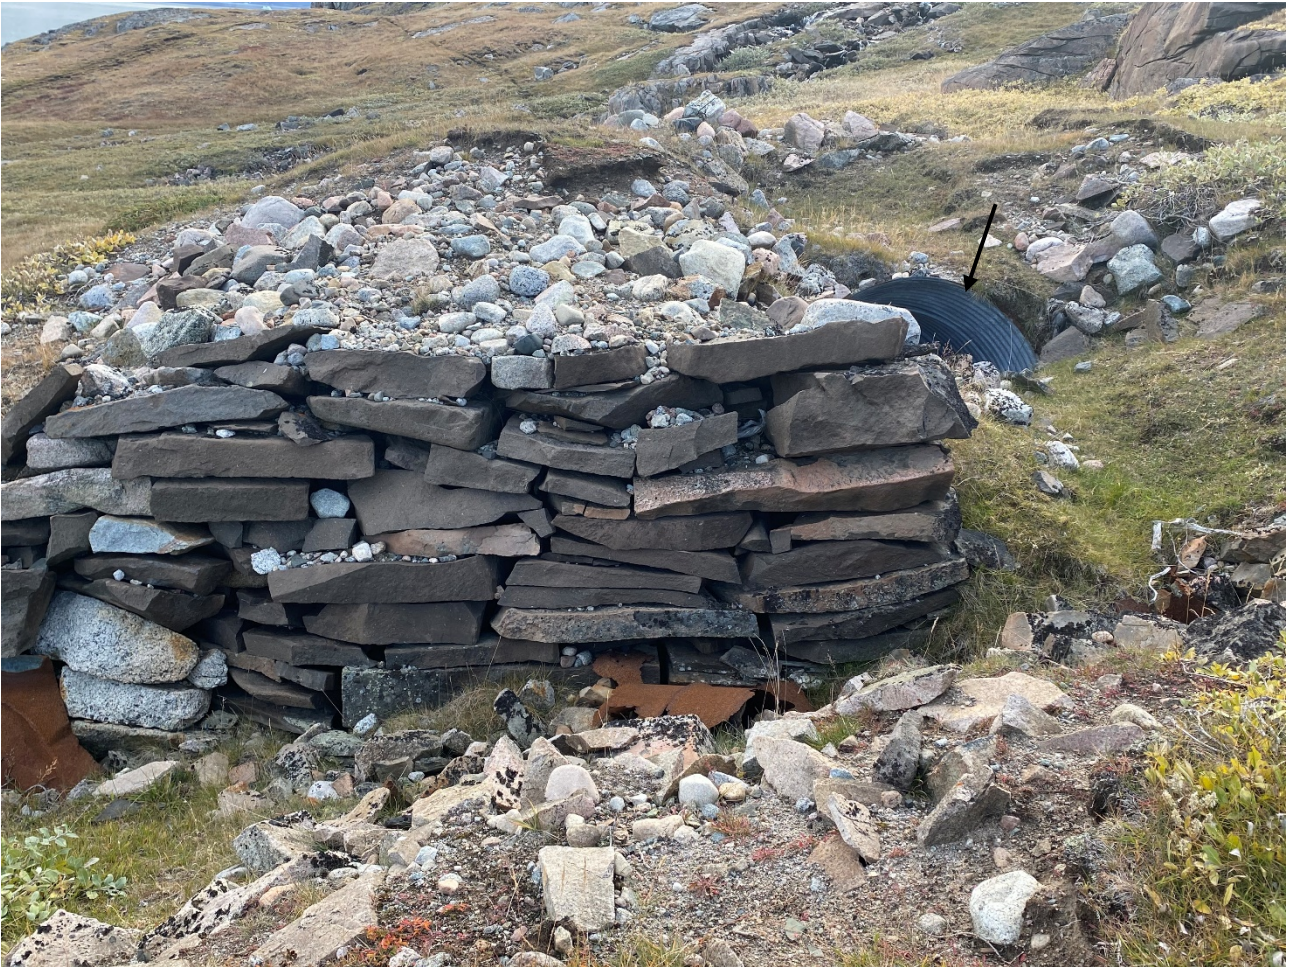
Anlæg D007 (fig. Fig. 74) er et uregelmæssigt formet- og kollapsede depot eller bunker, der måler cirka 12 meter i længden og 8 meter i bredden (fig. Fig. 75). Anlægget er den eneste af sin type på Artillery Point. Det besidder nogle unikke arkitektoniske elementer, såsom store fliser der danner den nordlige væg af konstruktionen (Fig. Fig. 76). Denne flisevæg danner på den sydlige side en L-formet grøft med jordvolde, der engang førte til anlæggets underjordiske indgang. Det er nu umuligt at komme ind i bunkeren, da anlægget er kollapsede (fig. Fig. 77). En tæt koncentration af træ og rustent metalskrot- og jern blev observeret spredt på overfladen af D007.

Fig. 73. Stenvæggen på D007, sydlig retning. Pilen peger på indgangen til bunkeren til højre på fotoet. En stor koncentration af træ og skrot og andre løse materialer blev observeret omkring D007. Foto: Harmsen, 2020.

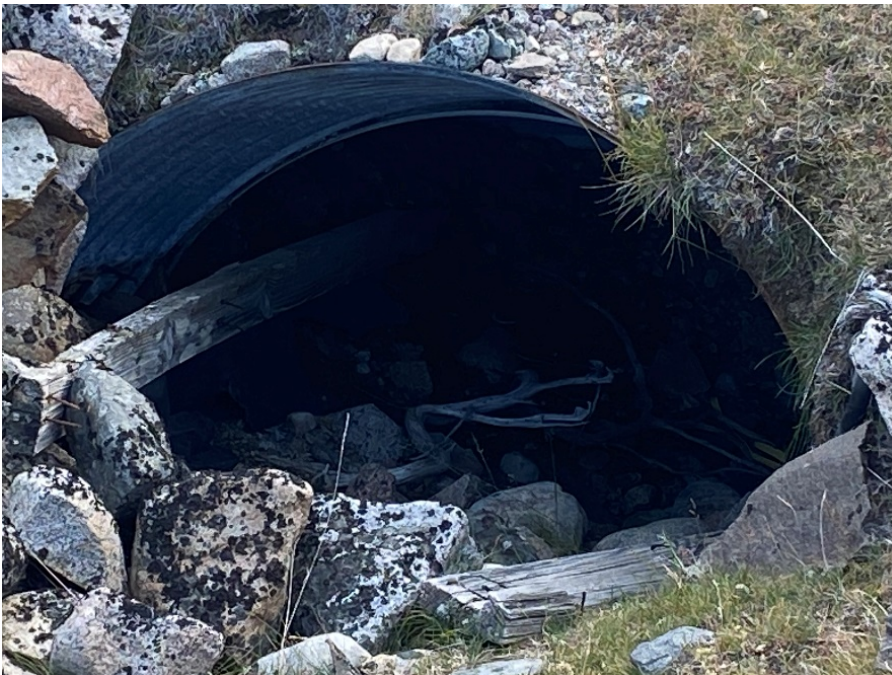
Fig. 74. Indgang til D007. Taget ved indgangen bliver understøttet med en konkav, bølget stålplade. Flere stykker skrot, træ og affald var synligt ved indgangen. Foto: Harmsen, 2020.

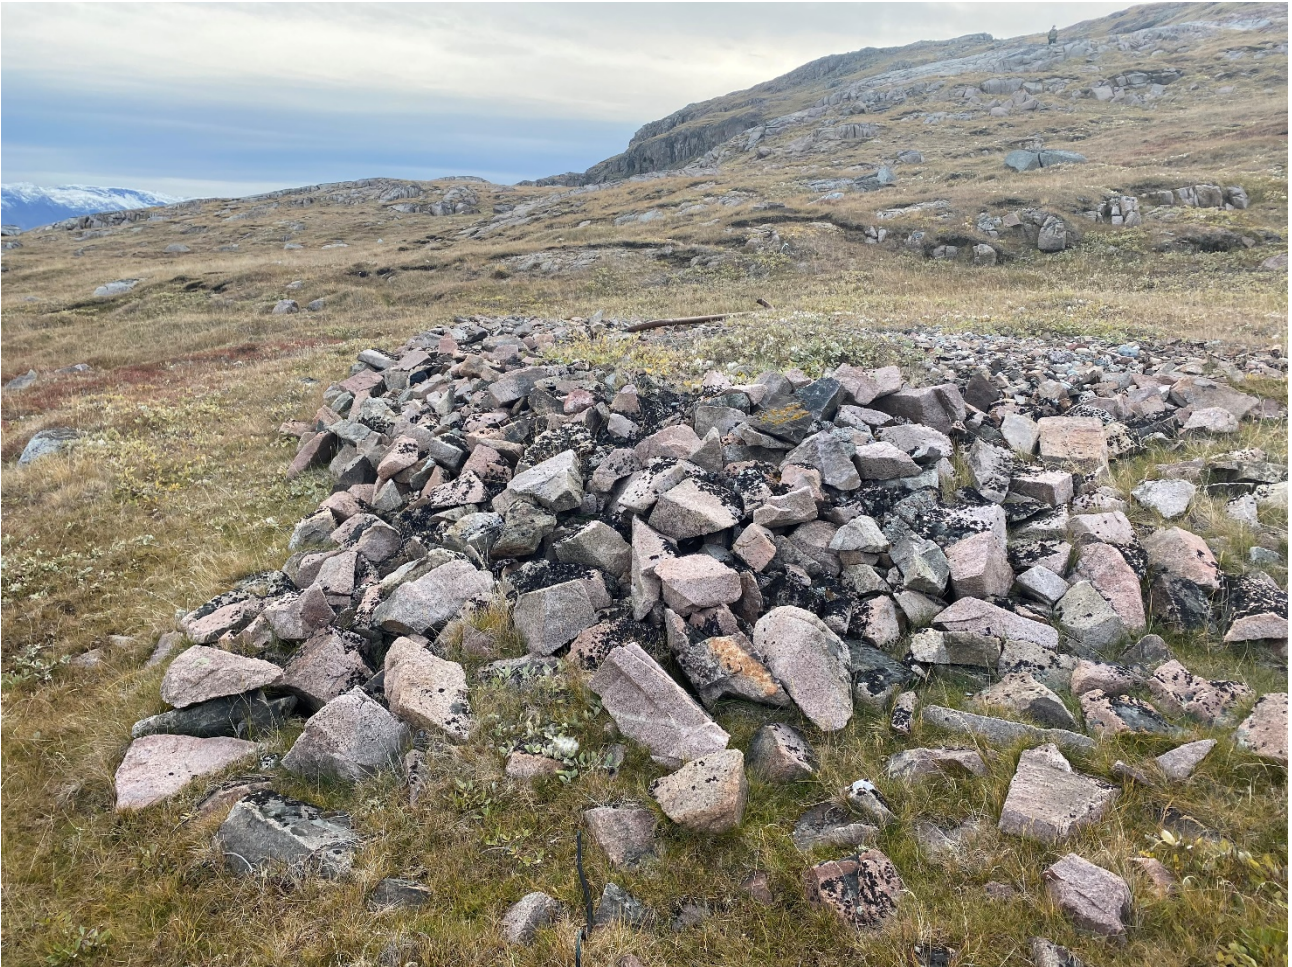
Fig. 80. Fundament F001, formodet placering for bygning til elektrisk generator, sydlig retning. Foto: Harmsen, 2020.

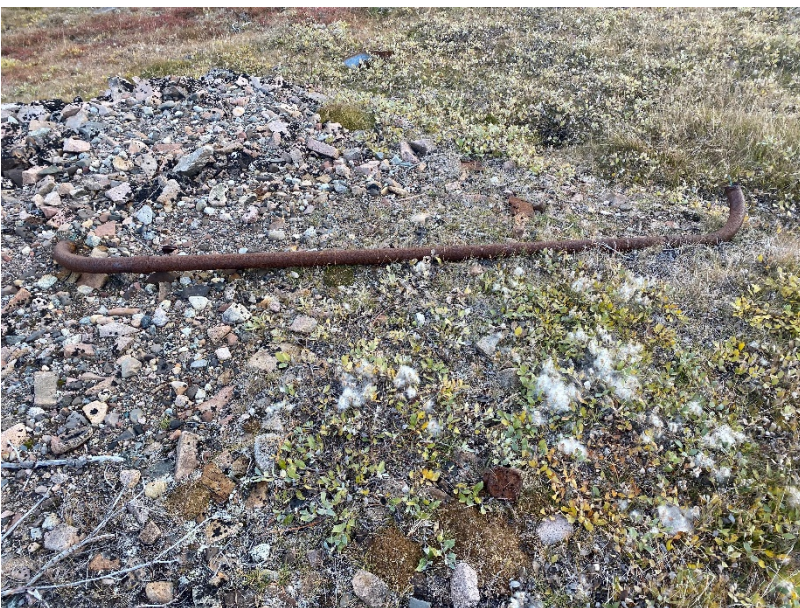
Fig. 81. Jernrør observeret på overfladen ved F001.

F001 er et fundament skabt af grus med en skråning mod nordøst. Fundamentet er forstærket med sten (Fig. Fig. 83). Guldager (2009) identificerede dette som placeringen af den tidligere elektriske generator til lejren. Fundamentet mangler en klar definition, men strækker sig generelt over et areal på cirka 48 m². Et jernrør, der måler ~ 2 meter i længden, blev fundet på overfladen, muligvis en komponent i dieselolietanken (Fig. 84).

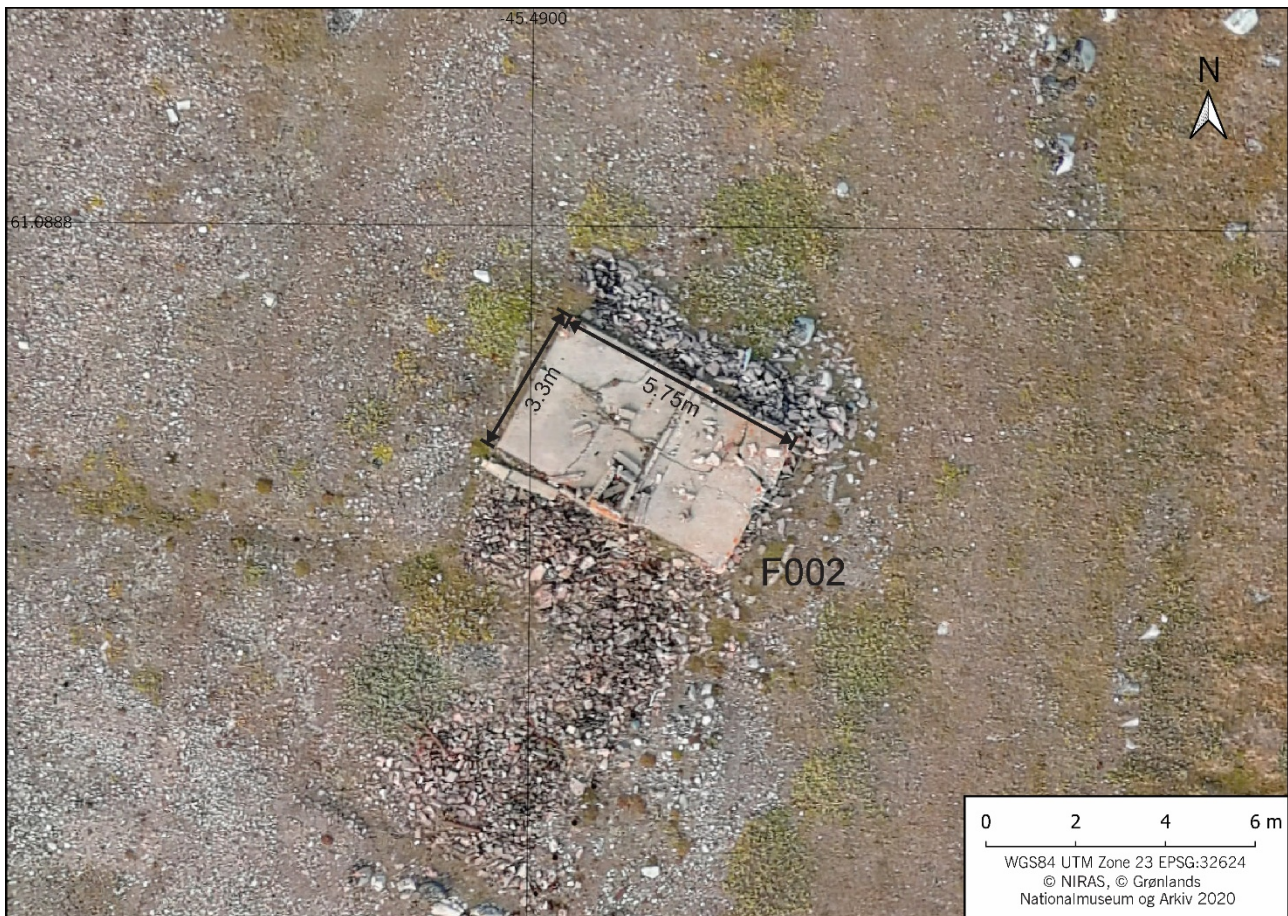
Fig. 82. Luffoto af anlæg F002, betonfundament, på Artillery Point. Gamle rør og en bunke af ødelagte sten fundet omkring fundamentet tyder på, at bygningen tidligere kan have strakt sig over et større overfladeareal. Foto: NIRAS, 2020.

F002 er et stort rektangulært betonfundament, der måler 5,75 x 3,3 meter (Fig. 85). Det er beliggende i centrum af Artillery Points område, cirka 110 meter vest for stranden. Fundamentet ligger på en forhøjet vold af jord og brudte sten. Betonfundamentets elementer har været forstøbt og der er placeret understøtninger for at give cirka 1 meter stigning over det omgivende terræn (Fig. 86). Andre nedgravede infrastrukturelementer som eksponeret VVS- og rørarmaturer findes i forbindelse med F002 (Fig. 87). Dette tyder på, at den oprindelige konstruktion kan have dækket et meget større overfladeareal, hvor kun en del af bygningen har et betongulv. Betonplatformen er i ekstremt dårlig stand med synlige brud og revner som følge af at have været udsat for vind og vejr gennem mere end 70 år (Fig. 88).
