ARKEOLOGISK UNDERSØGELSE AF BLUIE WEST 3, GAMATRON, ARTILLERY POINT OG CAMP CORBETT, KOMMUNE KUJALLEQ, SYDGREENLAND, 18-25 SEPTEMBER 2020

EXECUTIVE SUMMARY

Between 18-25 September 2020, the Greenland National Museum (NKA) surveyed the decommissioned American military installations of Bluie West 3 (BW3), Gamatron, Artillery Point and Camp Corbet in Kommune Kujalleq, South Greenland. These investigations were performed in collaboration with the Danish Ministry of Defense and NIRAS, at the request of the NKA in accordance with the Greenlandic Heritage Act (Inatsisartutlov nr. 5 af 12. juni 2019) in advance of a scheduled clean-up of the sites in 2021-2022. This project is part of an agreement between Denmark and Greenland (2018-2023) to clean-up these former installations and coordinated by the *Styregruppen for oprydning efter tidl. amerikansk tilstedeværelse i Grønland* (Steering Group for the Clean-up of Decommissioned American military bases in Greenland).

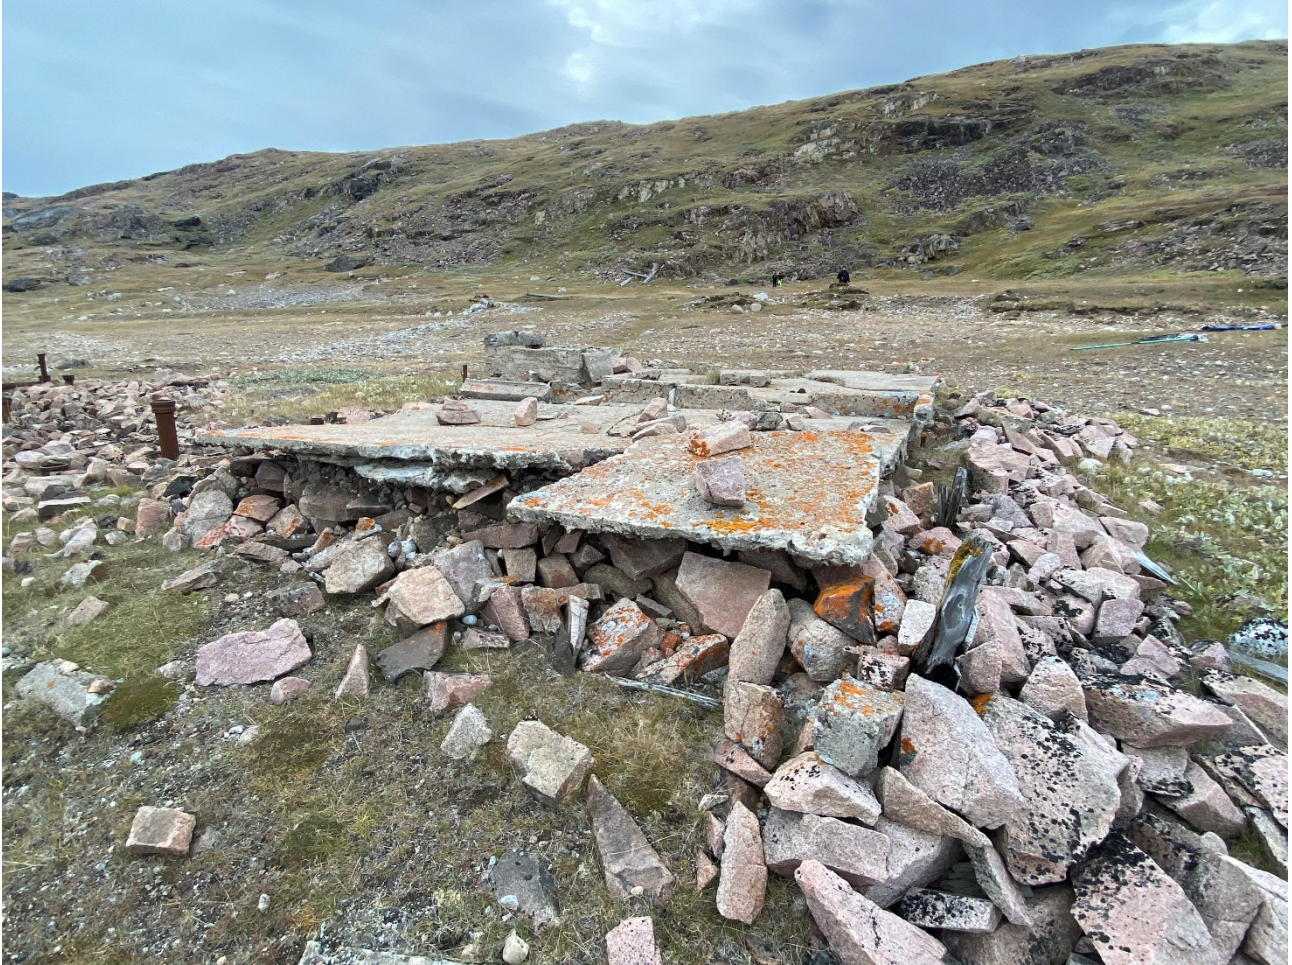
Fig. 83. F002 på Artillery Point. Betonplatformen hviler på et fundament af sten og jord. Foto: Harmsen 2020, sydvestlig retning.

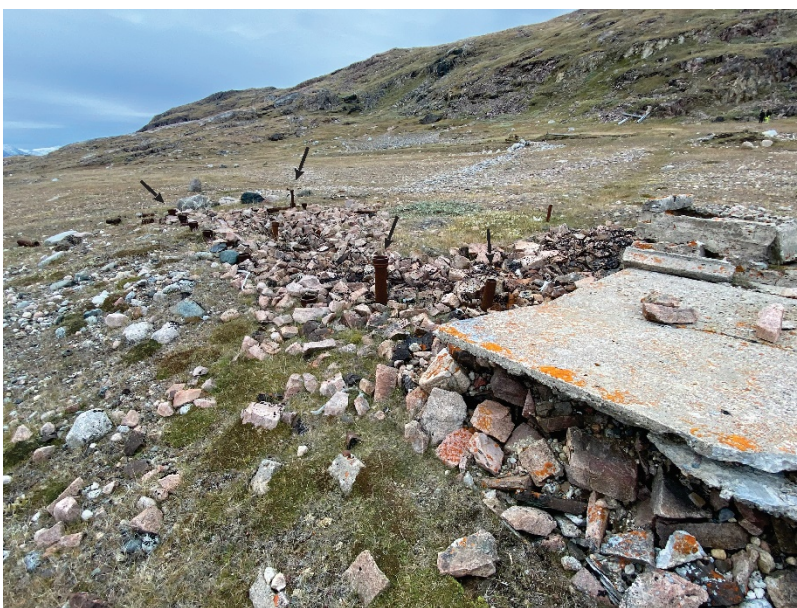
Fig. 84. Flere infrastrukturelementer såsom eksponeret VVS-materialer og rør findes i forbindelse med F002. Pilene peger på synlige rør. Foto: Harmsen, 2020, sydvestlig retning.

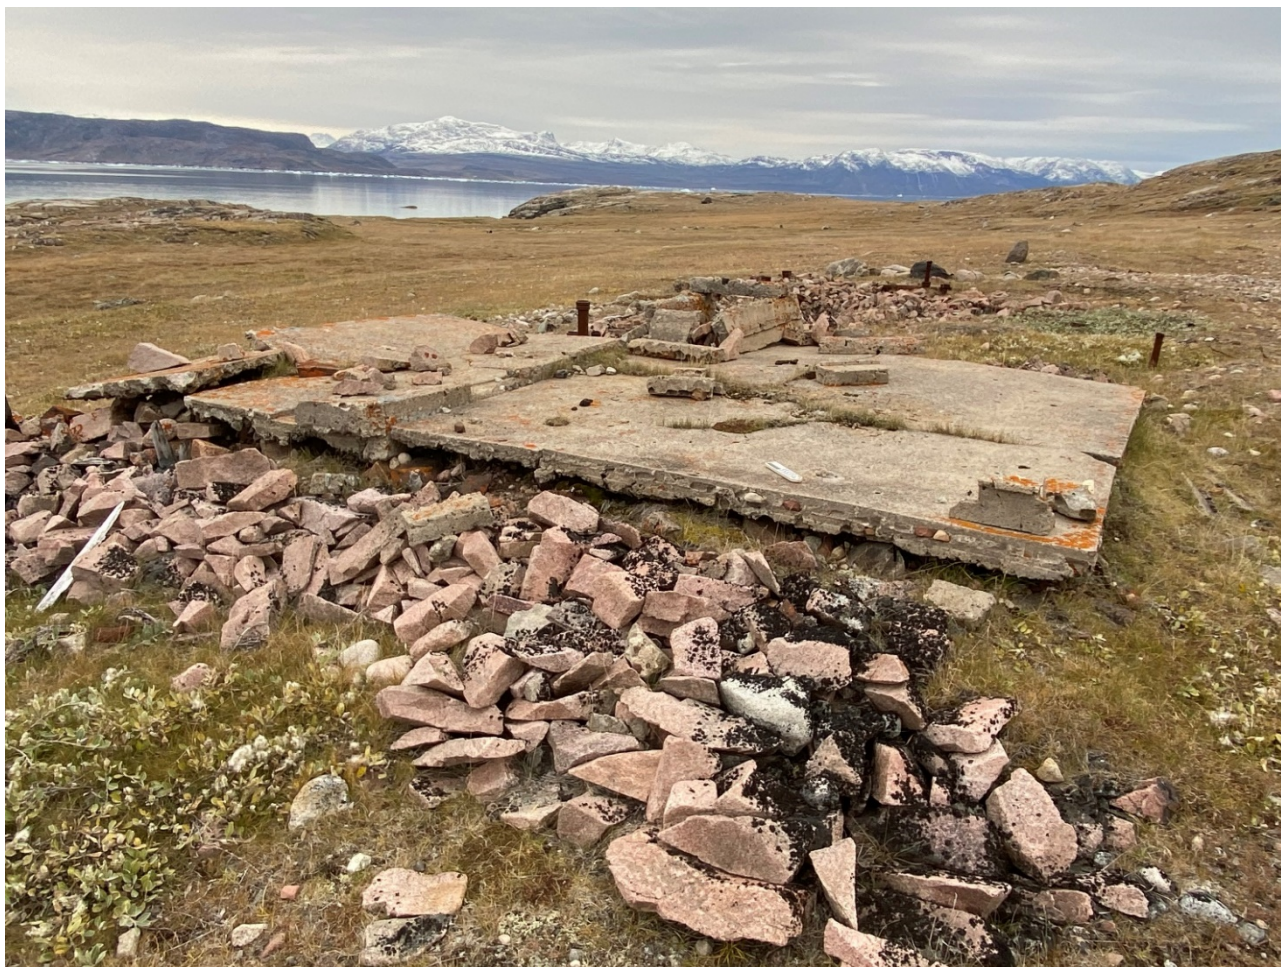
Fig. 85. F002 på Artillery Point. Betonplatformen er i ekstremt dårlig stand med synlige brud og revner på grund af udsættelse for vind, regn og is i løbet af de seneste mere end 70 år. Foto: Harmsen, 2020, sydlig retning.

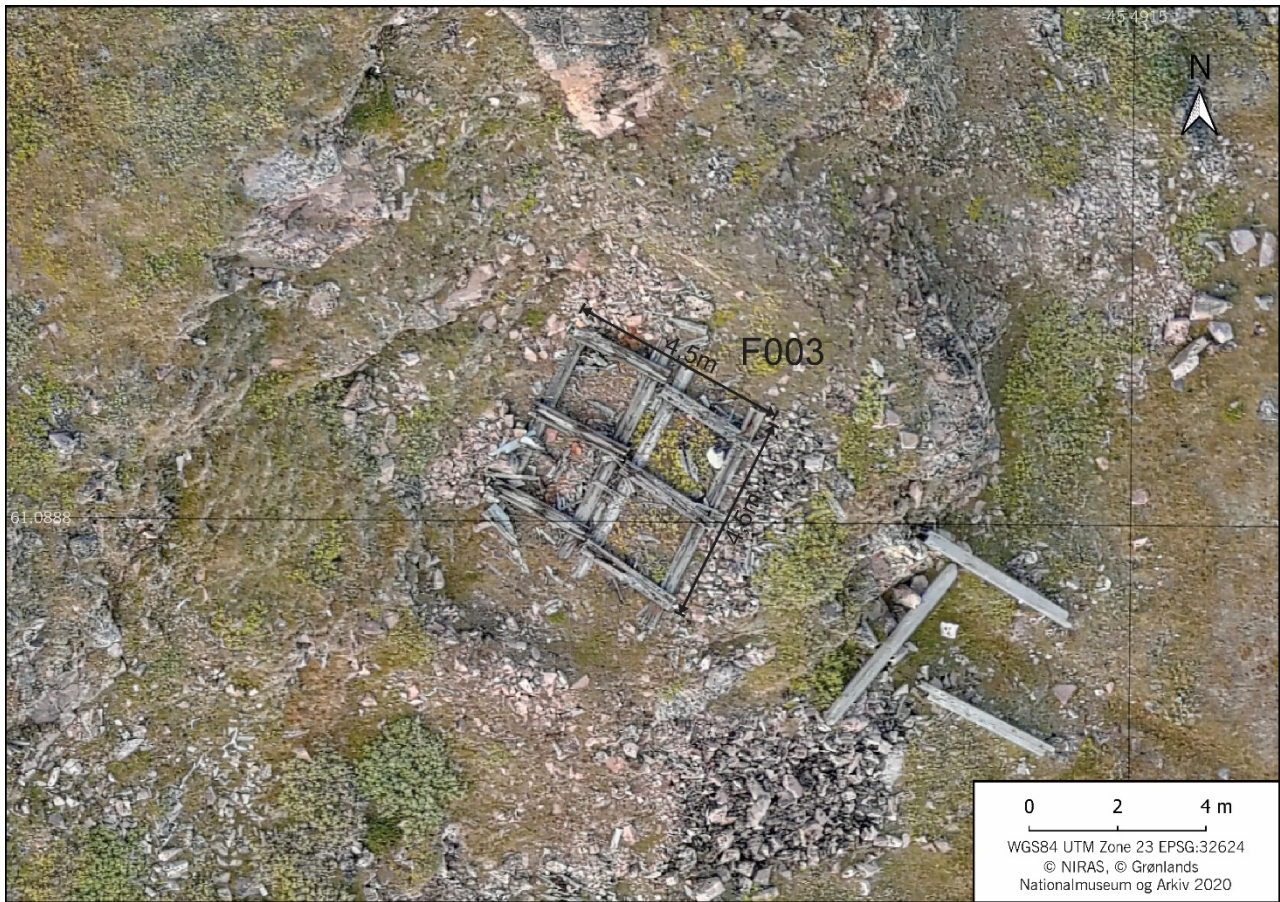
Fig. 86. Luftfoto over det tilbageværende af platformen fra F003 på Artillery Point. Tre store stykker tømmer ses liggende under det naturlige klippefremspring mod sydøst.

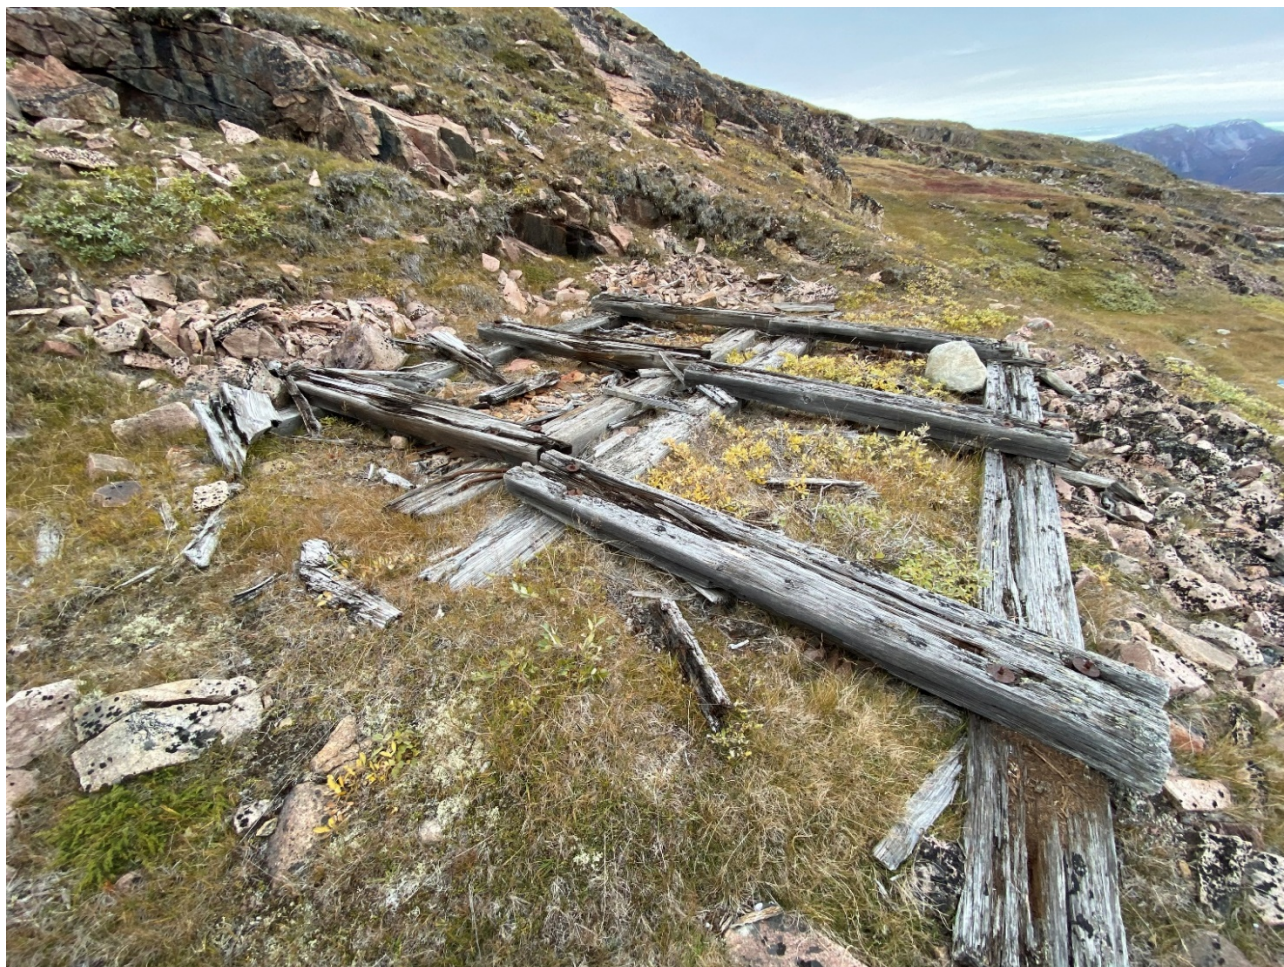
F003 er en 4,5 x 4,5 meter stor træramme, der danner en platform oppe på et naturligt klippefremspring Fig. 89). Flere stykker tømmer ligger under klippefremspringet, og synes at være blevet flyttet eller faldet ned på et tidligere tidspunkt. Som det ses andre steder på Artillery Point, blev knuste sten anvendt til at udjævne og sikre de oprindelige konstruktioner (Fig. 87). Anvendelsen af denne konstruktion er ukendt.

Fig. 87. Plattformen, F003, på Artillery Point, nordlig retning. Foto: Harmsen, 2020.

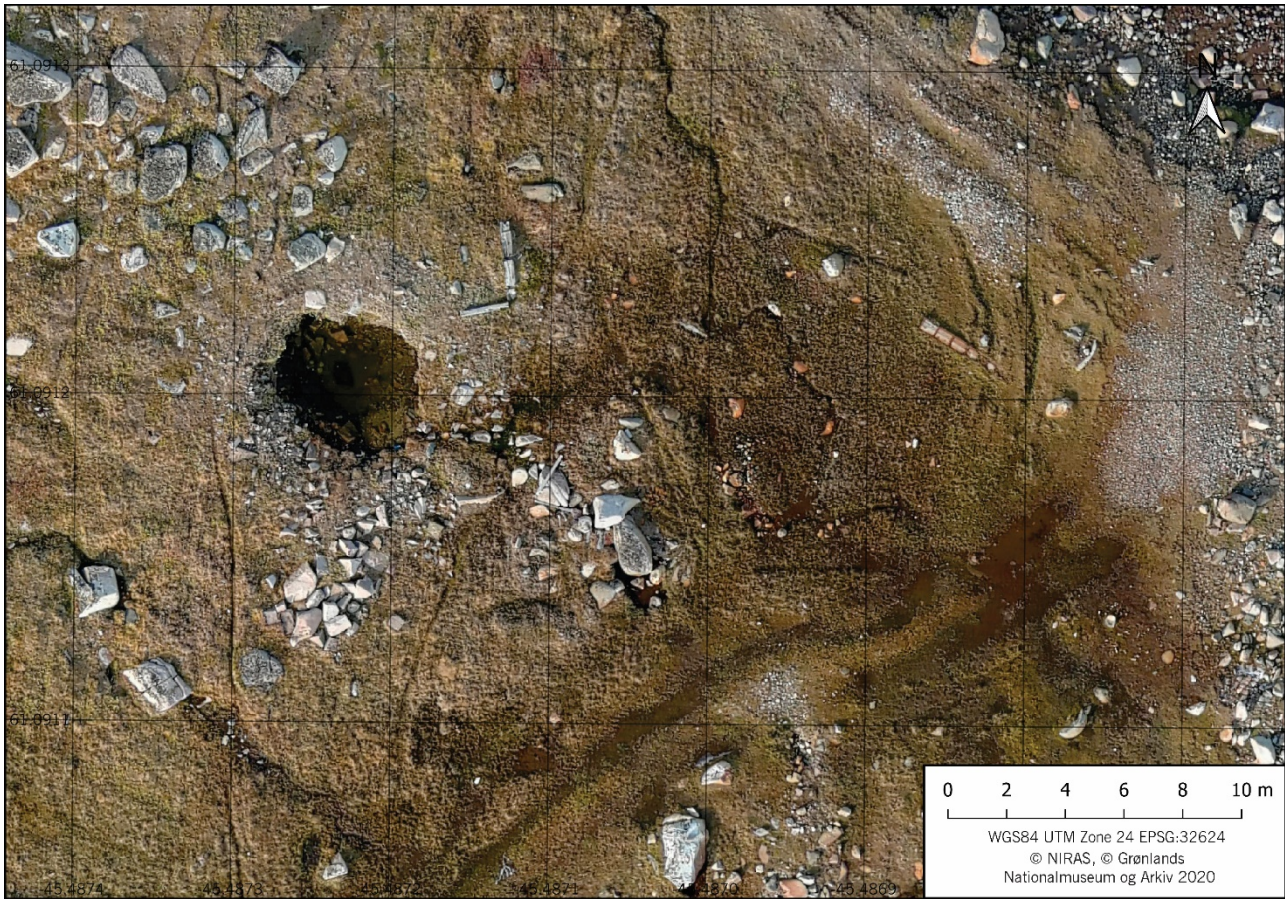
Fig. 88. Luftfoto af den cirkulære fordybning, P008, på Artillery Point.

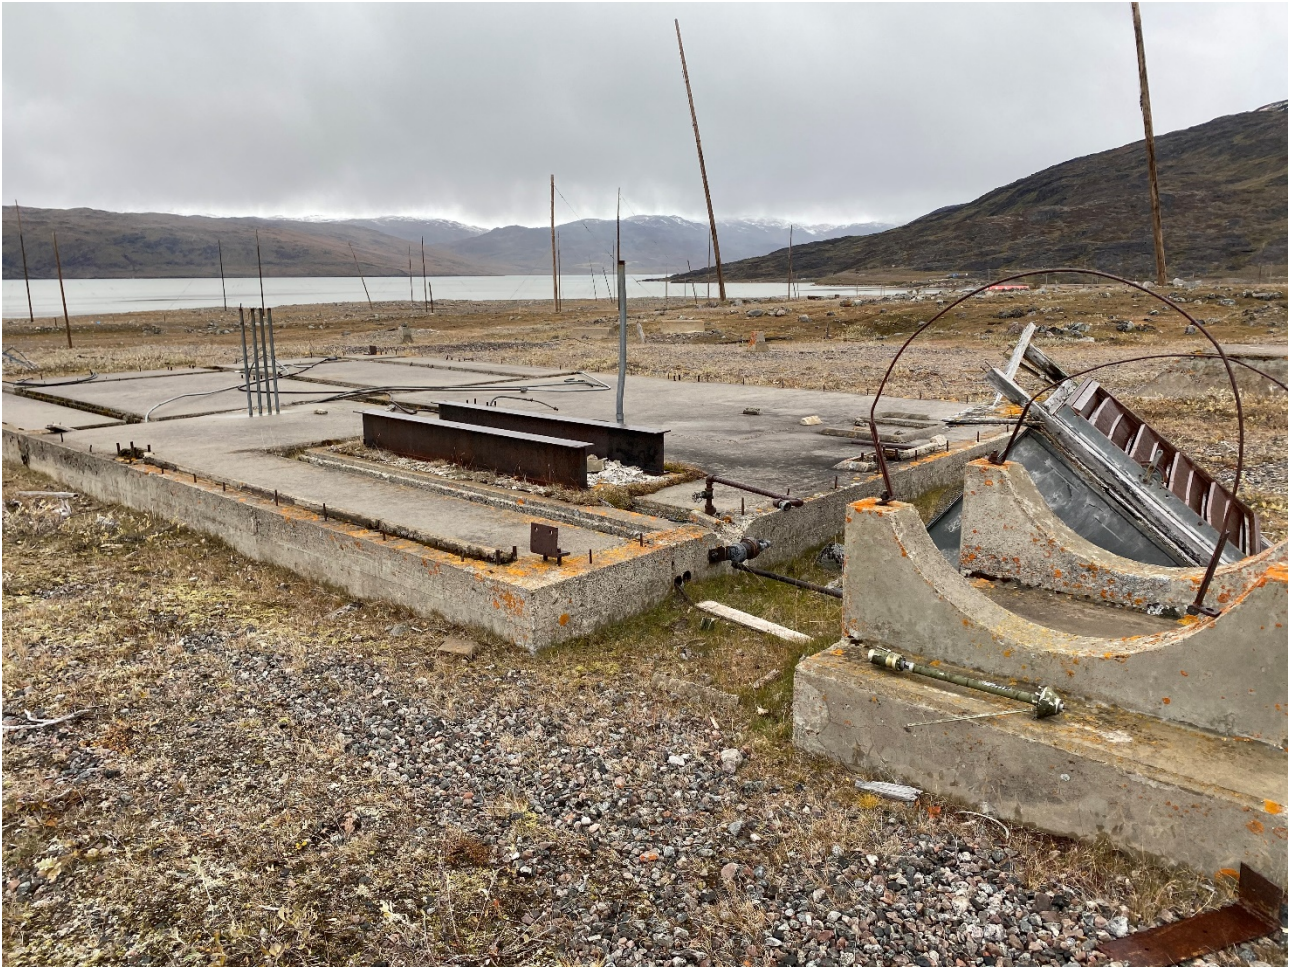
Fig. 94. Betonfundamentet fra bygningen, S-820, der fungerede som kommunikations- og radiosenderbygning. 'Masteskoven', det tilbageværende fra Camp Corbetts antenneområde, ses i baggrunden. (se fig. Fig. 104, anlæg nr. F017), nordvestlig retning. Foto: Harmsen, 2020.

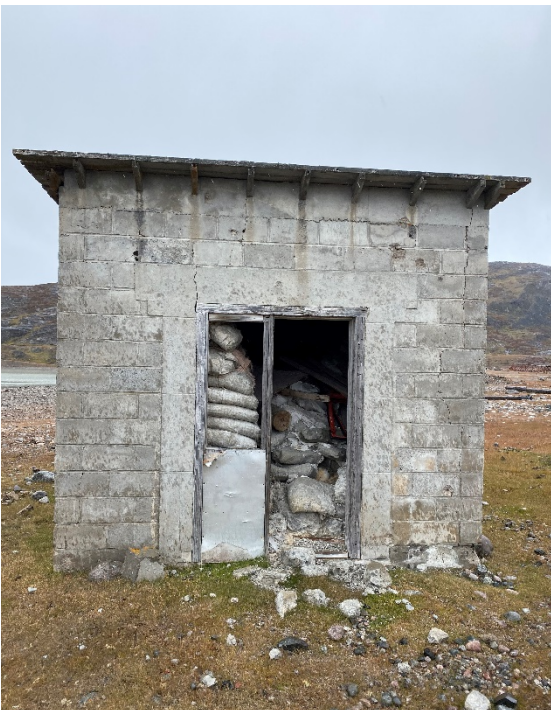
Fig. 101. Bygning B004 viser cementblandingsækkene der er størknet og nu forbliver en permanent del af konstruktionen. Foto: Harmsen, 2020.

B003 og B004 (Fig. 102, Fig. 103 og Fig. 104) er de to eneste identificerbare historiske- og endnu stående bygninger på Camp Corbett, som menes at være bygget af amerikanerne. Begge bygninger husede helix-spolere, der var en del af radiosenderne på stedet. Begge bygninger er ens i konstruktionen og har et areal på 15 m². De er bygget af 8" x 16" betonblokke med træbeklædning på døre og vinduer. B004 havde fortsat sit oprindelige tag i træ. De to bygninger er ikke i brug i øjeblikket. B004 bruges som opbevaring for flere tons sække fyldt med cementmix. Sækkenes eksponering for vind og vejr har størknet dem der hvor de var placeret, og betonen udgør i dag en permanent del af bygningerne. B003 manglede sit oprindelige tag i træ og synes kun at blive anvendt til opbevaring af diverse materialer af den lokale landmand.

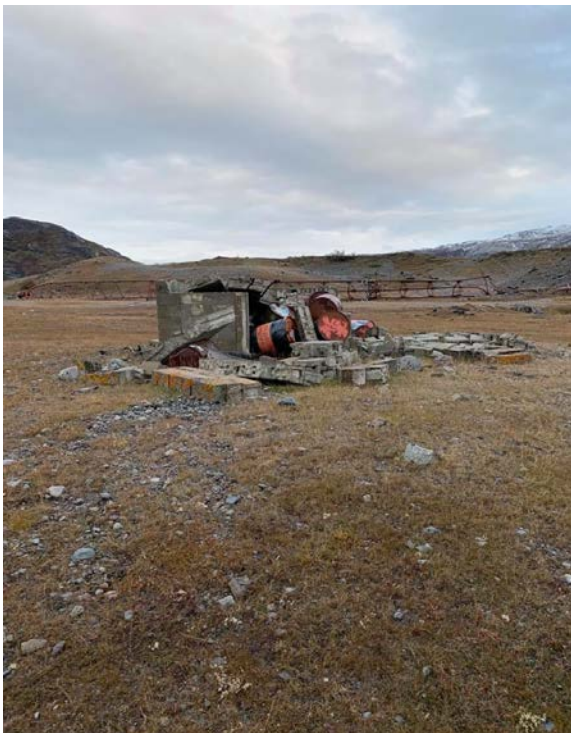
Fig. 103. Anlæg F006, tidligere S-818 helix-spolehus. Foto: Kristensen, 2020.

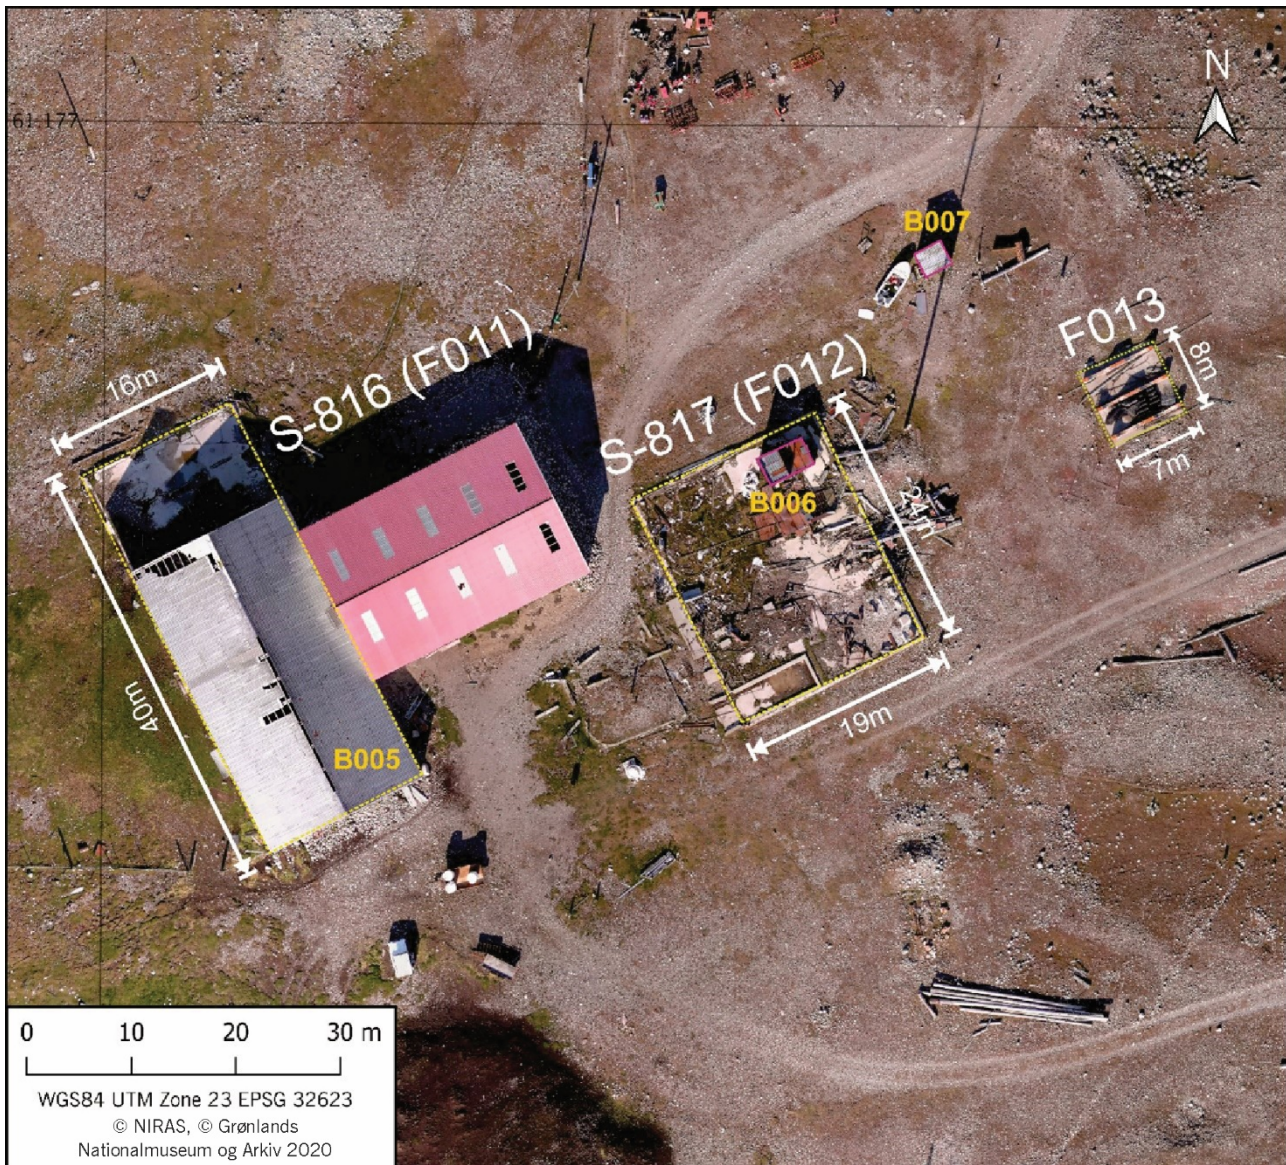
Fig. 105. Luftfoto af Paviases fårestalde (B005) bygget på fundamentet af S816 (anlæg nr. F011). Den vinkelrette annektsbygning med det røde tag er en nyere udvidelse af bygningen. Et lille interimistisk skur (B006) blev bygget i det nordøstlige hjørne af kraftværksbygningen, S817 (anlæg nr. F012), af skrot og andre byggematerialer efterladt af amerikanerne.

De største tilbageværende fundamenter findes i det centrale område, hvor Paviase-familien har bygget deres fårestalde på fundamentet af S816 (F011) (Fig. 108). Et par meter mod vest står resterne af S817, det tidligere kommunikationskraftværk. En stor mængde skrot og bygningsaffald findes på stedet. Et interimistisk skur (B006) bygget af de tiloversværende byggematerialer, står på det nordøstlige hjørne af betonplatformen.

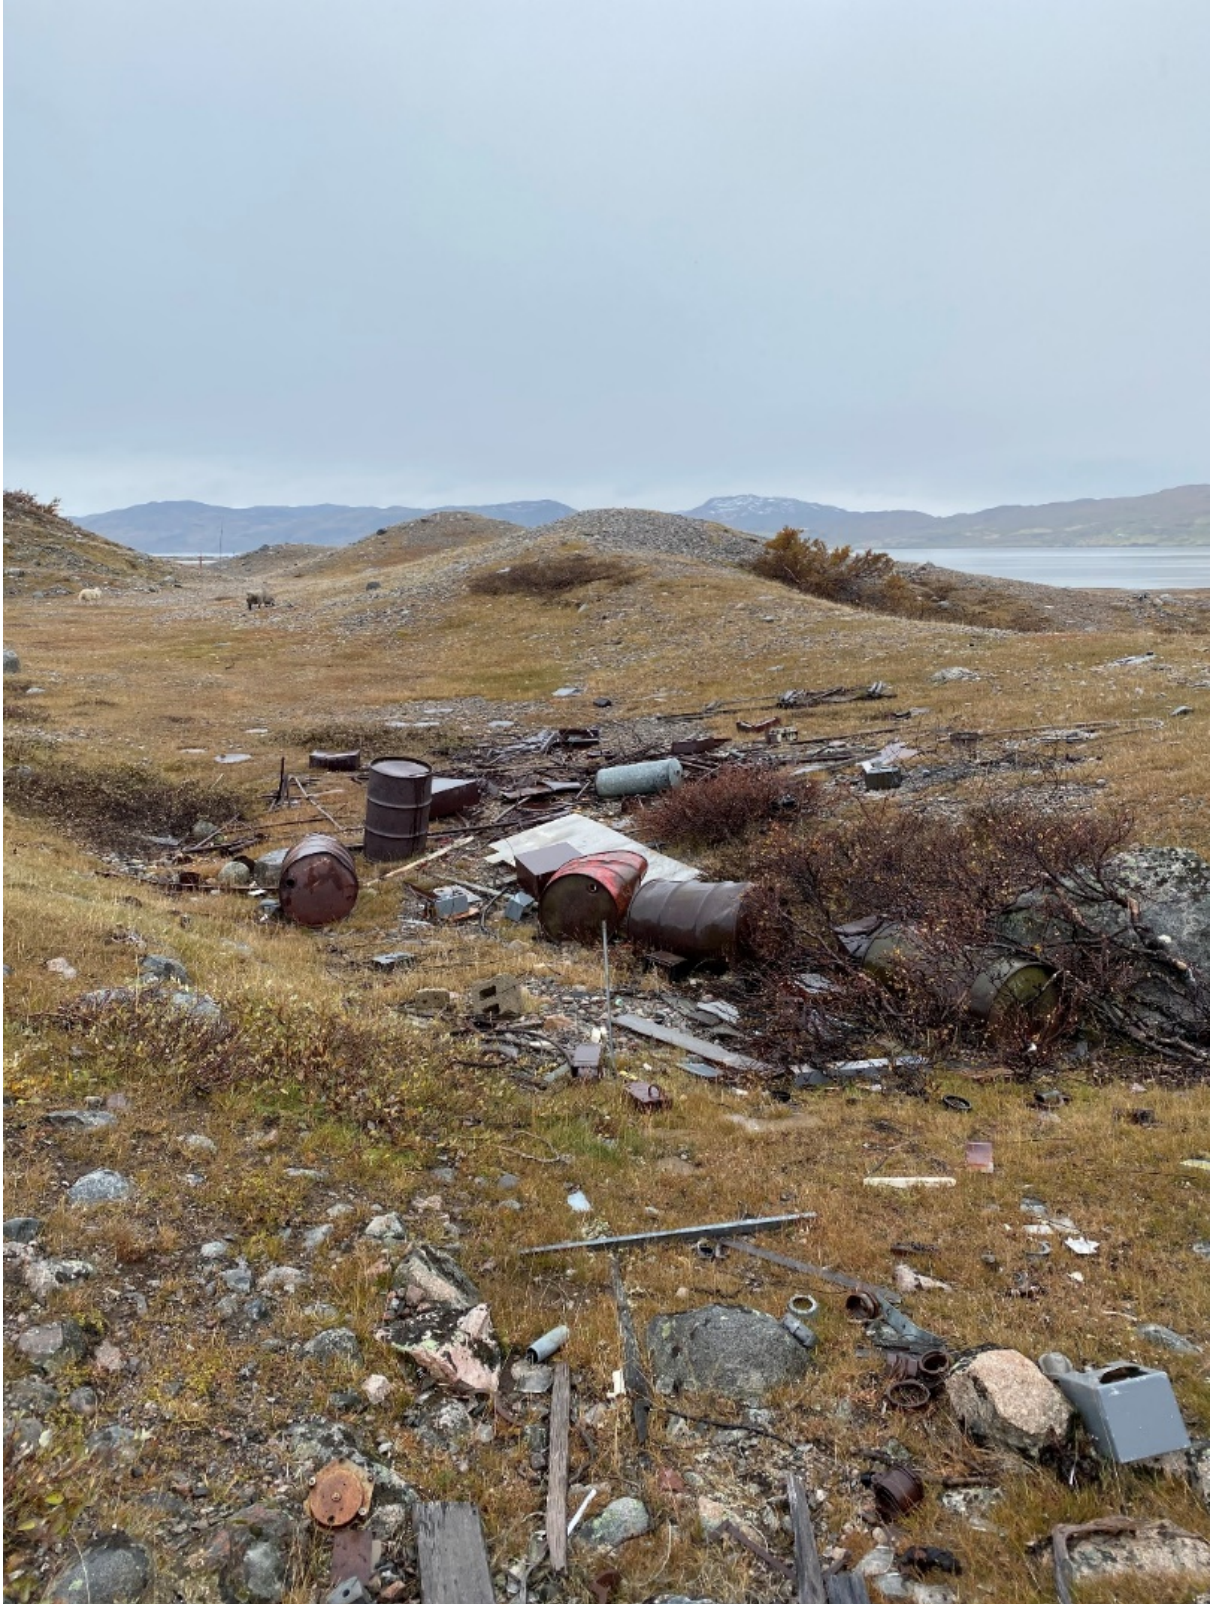
Fig. 114. Den mindste af de to amerikanske dumpe fundet på Camp Corbett. Denne dump indeholdt flere ødelagte og kasserede radiosenderdele, mange med synlige producentmærker og serienumre. Foto: Harmsen, 2020, sydlig retning.

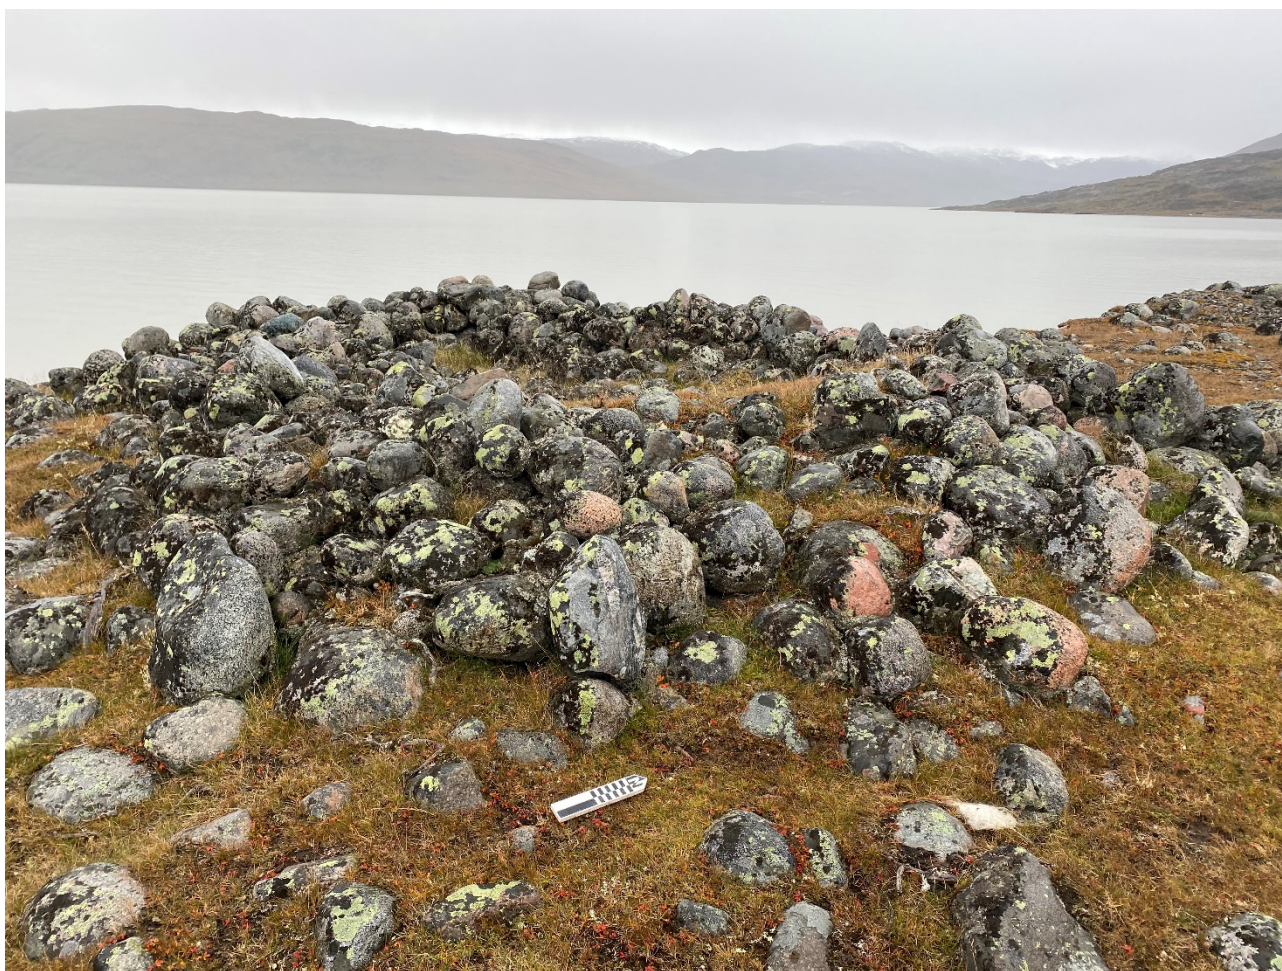
Det arkæologiske anlæg, NKAH 963 ($61,17495^\circ$, $-45,43501^\circ$), er placeret omkring 320 meter sydvest for fårestaldene, på kanten af sletten ned til Tunulluarfik-fjordens kyst (Fig. 118). Anlæggets arkitektur er typisk for et Nordbo-tørrehus og blev første gang dokumenteret i 1958 af Ancker Weidick. Strukturen består af runde stablede sten og dækker et areal på cirka 38 m^2 (Fig. Fig. 119). Formen er let pæreformet i udtrykket, men er generelt afrundet uden forskellige vinkler. Anlægget er umiddelbart uforstyrret og i god stand, hvilket er overraskende i betragtning af hvor meget menneskelig aktivitet der har fundet sted i det omkringliggende område. Flere andre bunker af store kampesten og øvrige sten findes i nærheden NKAH 963, som viser tegn på moderne aktivitet og planering af landskabet. Disse bunker af sten er ikke in situ arkæologiske anlæg.

Selv om NKAH 963 umiddelbart var uforstyrret på undersøgelsestidspunktet, så ligger det direkte på kanten af en eroderende skråning (Fig. 120), hvilket i fremtiden øger risikoen for skader fra tidevandet og eventuelle stormfloder (Fig. 121).

Fig. 116. NKAH 963, Nordbo-tørrehus. Foto: Harmsen, 2020, nordlig retning.

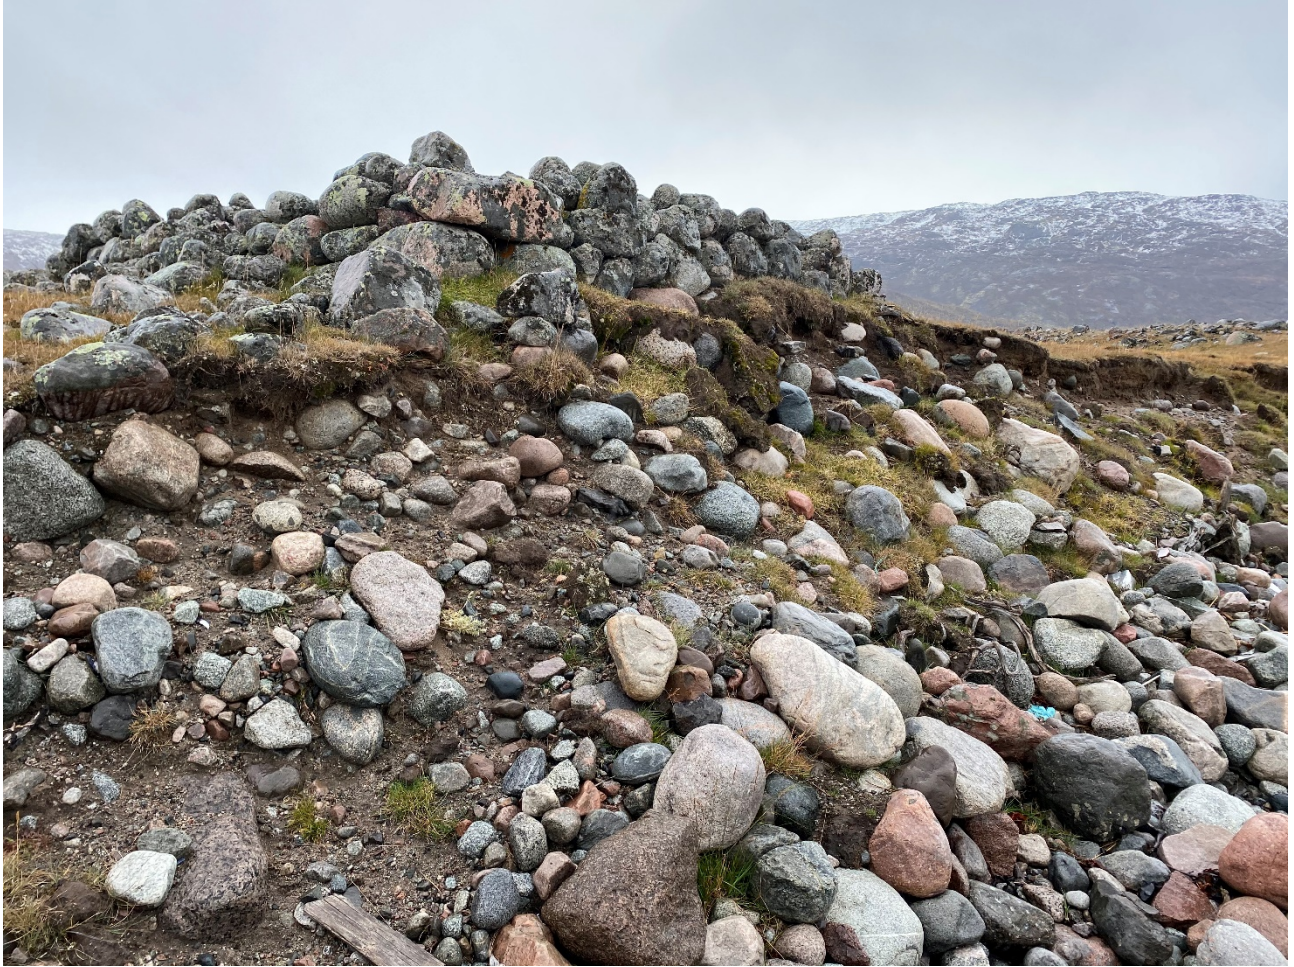
Fig. 118. NKAH 963, mod øst fra stranden. Anlægget ligger i en aktiv erosionszone, hvor tegn på nylig bevægelse kan observeres ved eksponering af undergrund. Anlæggets nærhed til kysten sætter det i fare for tidevandet og stormflod. Foto: Harmsen, 2020.

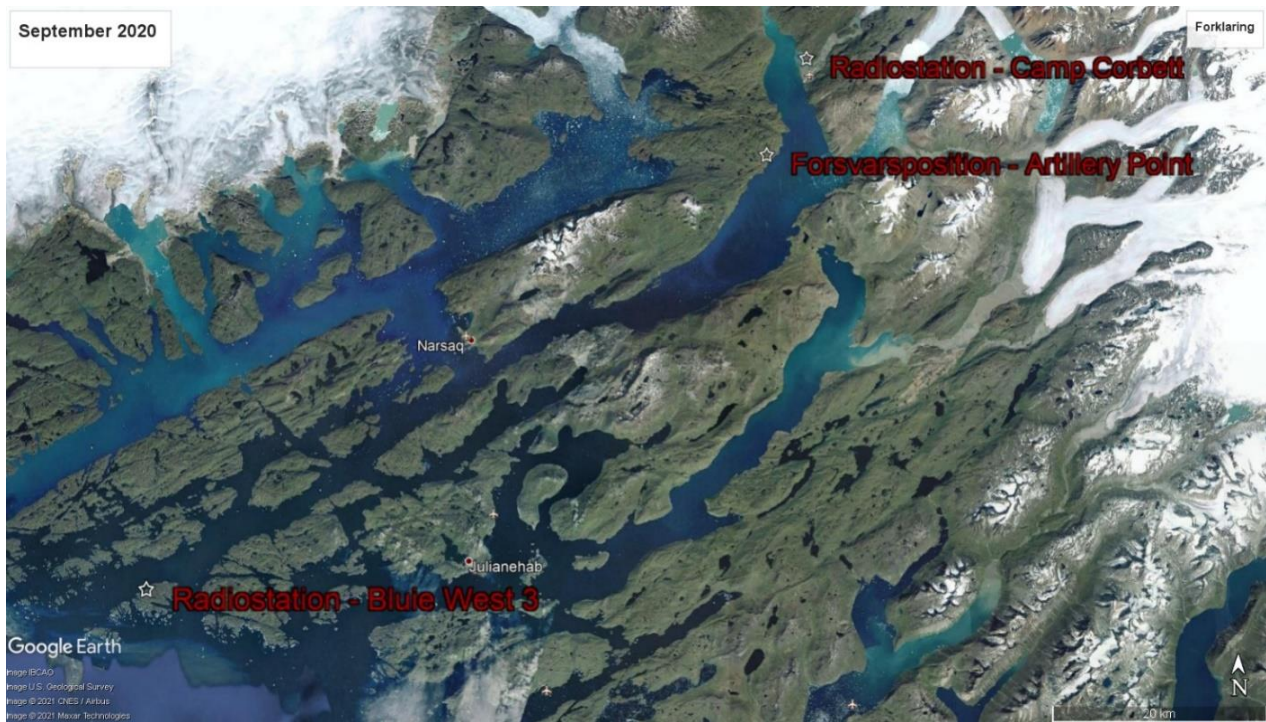
Luftfoto med markering af de tre lokationer - Blue West 3, Artillery Point & Camp Corbett

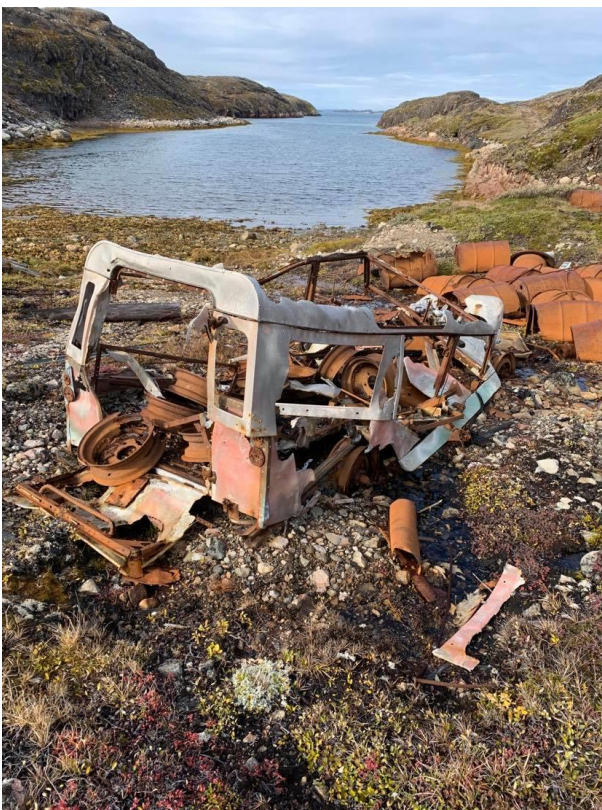
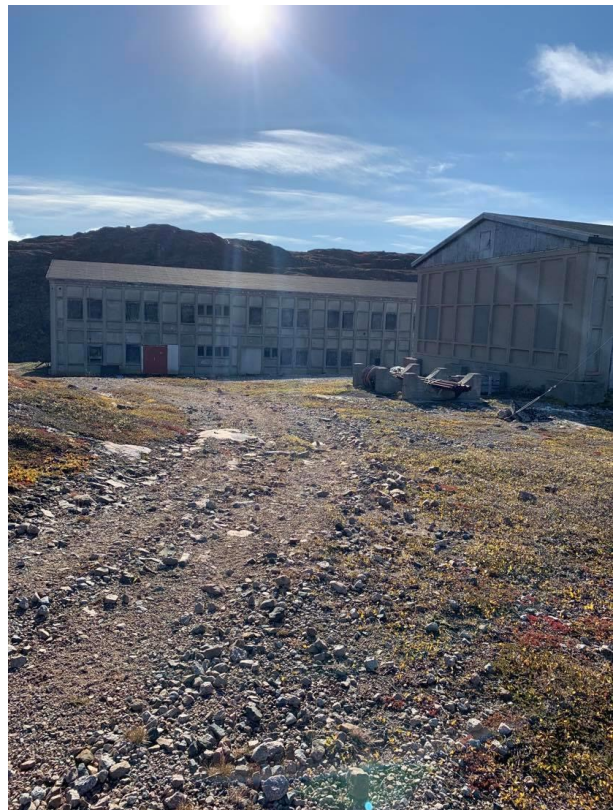
Kort over Bluie West 3 - Radiostation

De tre røde markeringer øverst til venstre på fotoet viser dumpene på Bluie West 3. Den primære dump ligger ned til vandet og strækker sig omkring 100 meter op af skråningen. Dumpen er igennem tidens løb blevet skubbet mod vandet i takt med tilføjelser af nyt affald fra de forskellige perioder af basens anvendelse. To mindre dumpe er placeret højere op i terrænet til venstre for den primære dump. En vej forbinder den primære dump med de to øvrige. De mindre dumpe viser ikke tegn på at have været anvendt gennem de seneste årtier. Ved besigtigelsen fremgik næsten udelukkende olierønder og andet rustent affald. Den mindste af de to dumpe var tilmed dækket af et lag græstørv, og den faktiske størrelse samt indholdet er dermed vanskeligt at afgøre med sikkerhed.

De gule markeringer på kortet indikere de to steder, hvor der optrådte en større koncentration af spredt affald på basen, som ikke lå i forbindelse med dumpene. Der fremgik generelt en del affald som særligt bestod af forskellige typer metalgenstande samt radio- og elektronikdele.

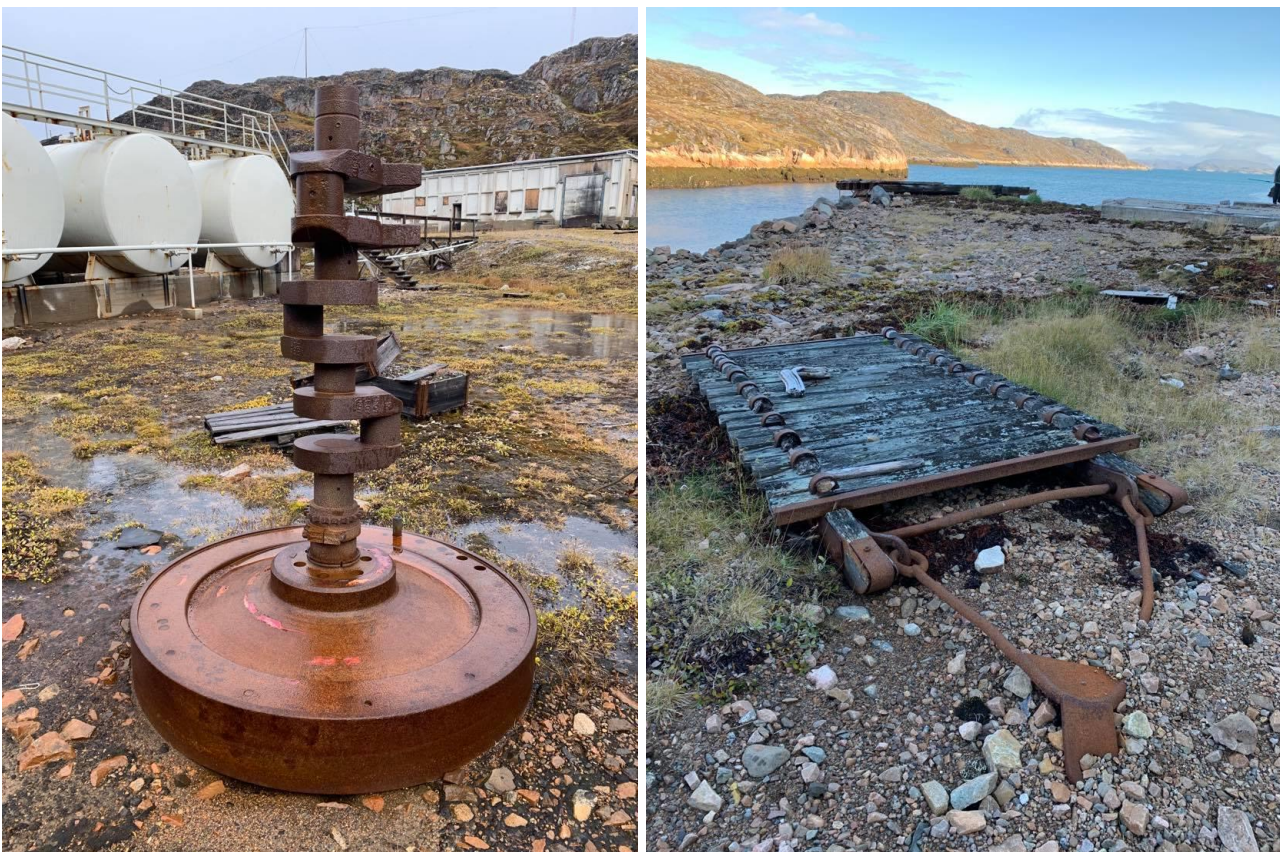
Til Venstre: Metalgenstand, "monument". Til højre: Slæde eller trækvogn beliggende ved den gamle havn.

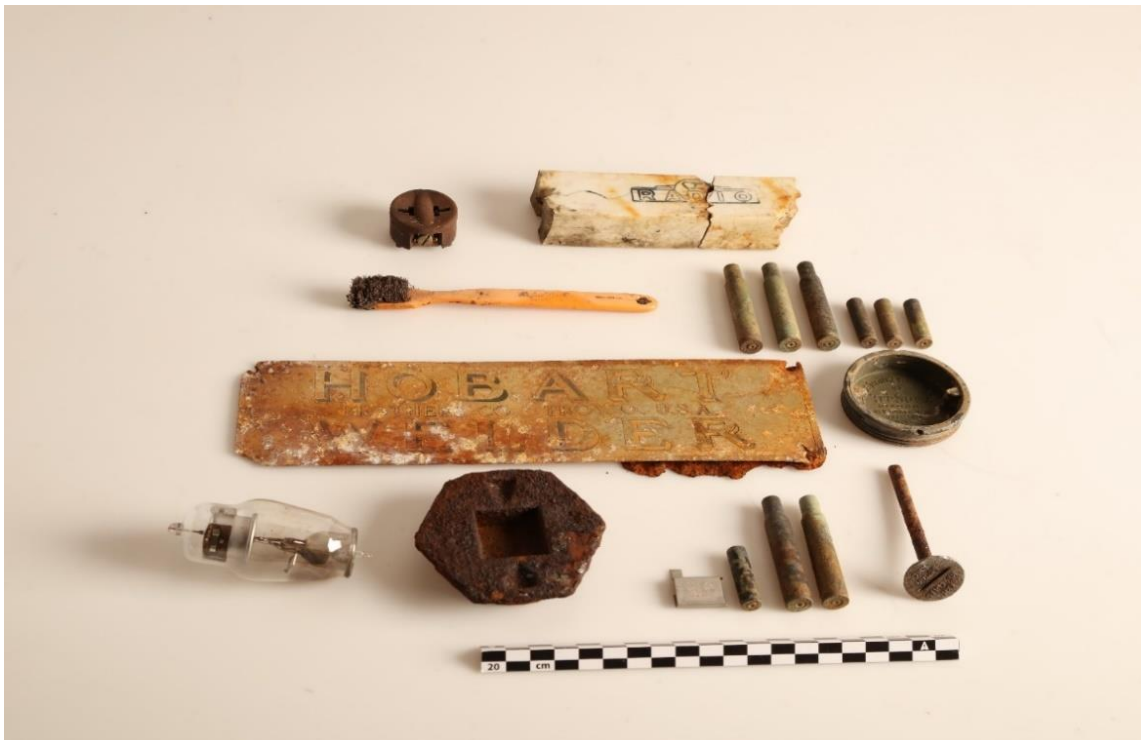
Samlet oversigt over de indsamlede objekter fra Blui West 3

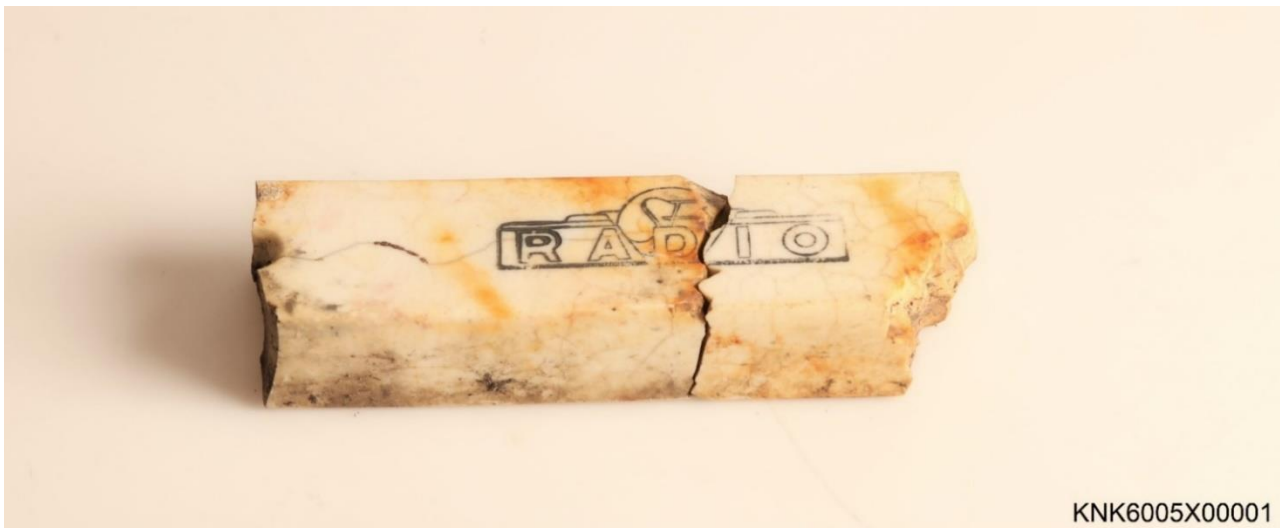
Objektet er en hvid porcelænsisolator med en aflang, firkantet form. Isolatoren er knækket på midten og der mangler et stykke yderst til højre, som fremtræder ituslået. I venstre side kan det anes hvor isolatoren en gang har været fastgjort til en wire. Her mangler ligeledes yderstykket, dog fremgår halvdelen af hullet til wiren endnu. Med sort skrift ses teksten "SF RADIO", der er centreret på oversiden af isolatoren.

Denne isolator er formentlig en spændingsisolator, der har fungeret som en ankerpæl på en wire, hvor en lige linjesektion slutter eller en linjesektion vinkler i en anden retning. Disse isolatorer skal kunne modstå den vandrette spænding fra den lige sektion af wiren.⁵

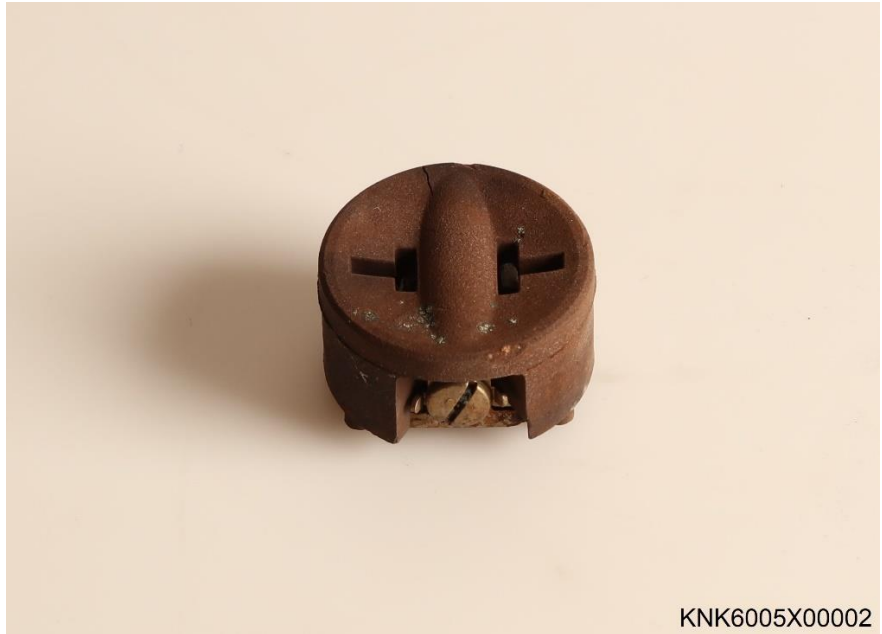
KNK6005X00002

På fotoet til venstre ses en Hubbell T-stikkontakt. KNK6005X00002, har formentlig set ud på samme måde da den var i funktion på BW3.

Objektet er en brun, rund T-stikkontakt. Stikkontakten har formentlig en gang været fastgjort til en plade, der har været monteret på i en væg i en af BW3's bygninger. Objektet er et overfladefund og har tydelige spor efter at have ligget på jorden i mange år, hvilket har fået stikkontakten til at rustne.

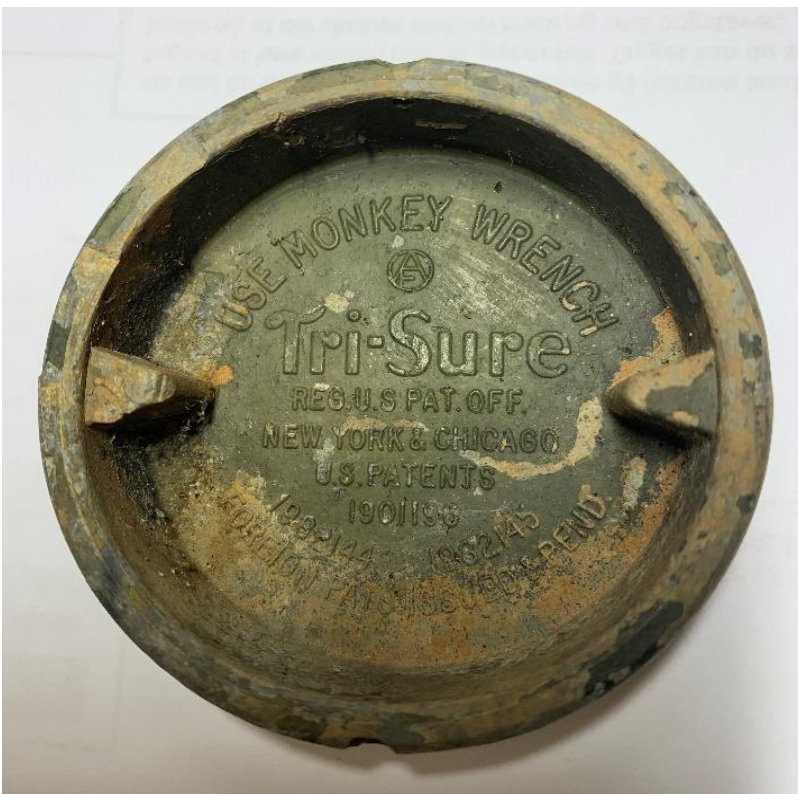
Objektet er en grøn, rund metalkapsel med gevind. Inde i kapslen fremgår teksten,

Nærbillede af KNK6005X00003

Verdenskrig. Mængden af olietønder, der ligger rundt om i landskabet ved de amerikanske baser, er i dag med til at skabe et indtryk af baserne og deres omfang. Da olietønderne i 1940'erne blev lastet på skibene fra USA, har de hver og en haft en kapsel i toppen magen til KNK6005X00003.
