ARKEOLOGISK UNDERSØGELSE AF BLUIE WEST 3, GAMATRON, ARTILLERY POINT OG CAMP CORBETT, KOMMUNE KUJALLEQ, SYDGREENLAND, 18-25 SEPTEMBER 2020

EXECUTIVE SUMMARY

Between 18-25 September 2020, the Greenland National Museum (NKA) surveyed the decommissioned American military installations of Bluie West 3 (BW3), Gamatron, Artillery Point and Camp Corbet in Kommune Kujalleq, South Greenland. These investigations were performed in collaboration with the Danish Ministry of Defense and NIRAS, at the request of the NKA in accordance with the Greenlandic Heritage Act (Inatsisartutlov nr. 5 af 12. juni 2019) in advance of a scheduled clean-up of the sites in 2021-2022. This project is part of an agreement between Denmark and Greenland (2018-2023) to clean-up these former installations and coordinated by the *Styregruppen for oprydning efter tidl. amerikansk tilstedeværelse i Grønland* (Steering Group for the Clean-up of Decommissioned American military bases in Greenland).

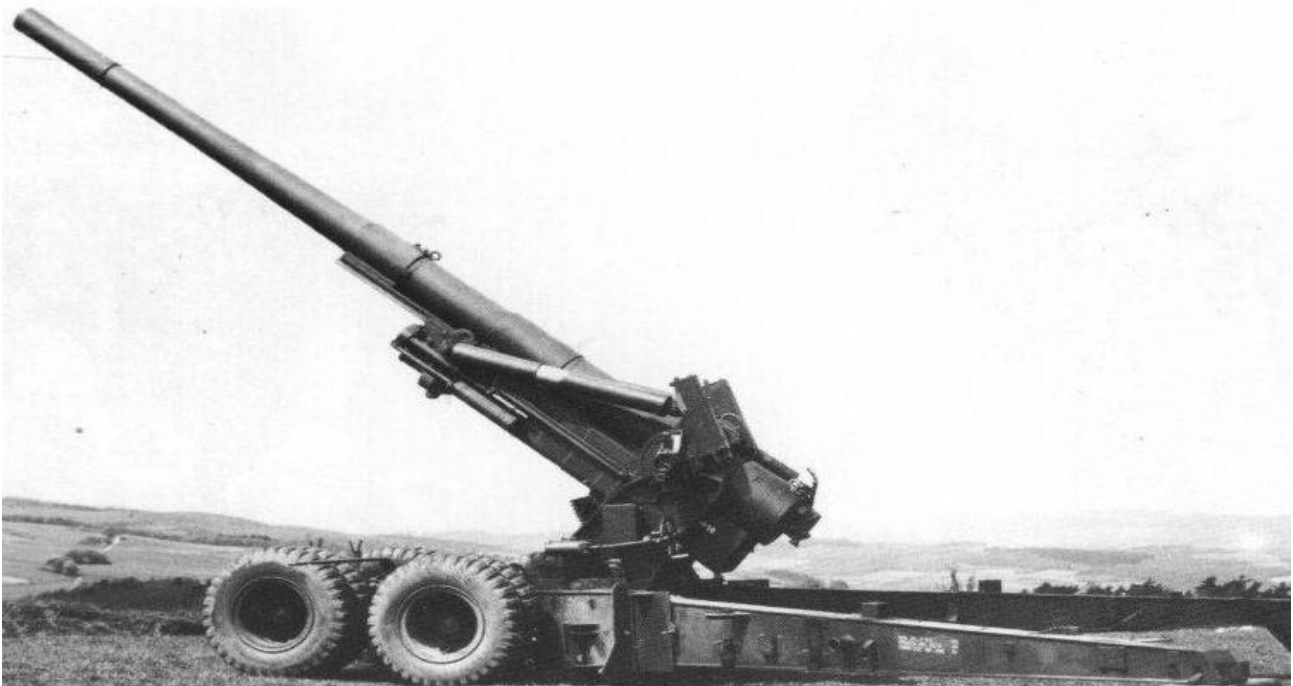
Batterierne på Artillery Point har formentlig været af typen 'M2 155mm "Long Tom" Field Gun', som blev produceret til det amerikanske militær og var hyppigt anvendt blandt de allierede under Anden Verdenskrig. Batteriet blev benyttet til kystforsvar, da det havde en rækkevidde på 24 kilometer. Fotoet er kopieret fra <http://2iemequerre.ca/blindes/longtom.htm>, set d. 11.03.21

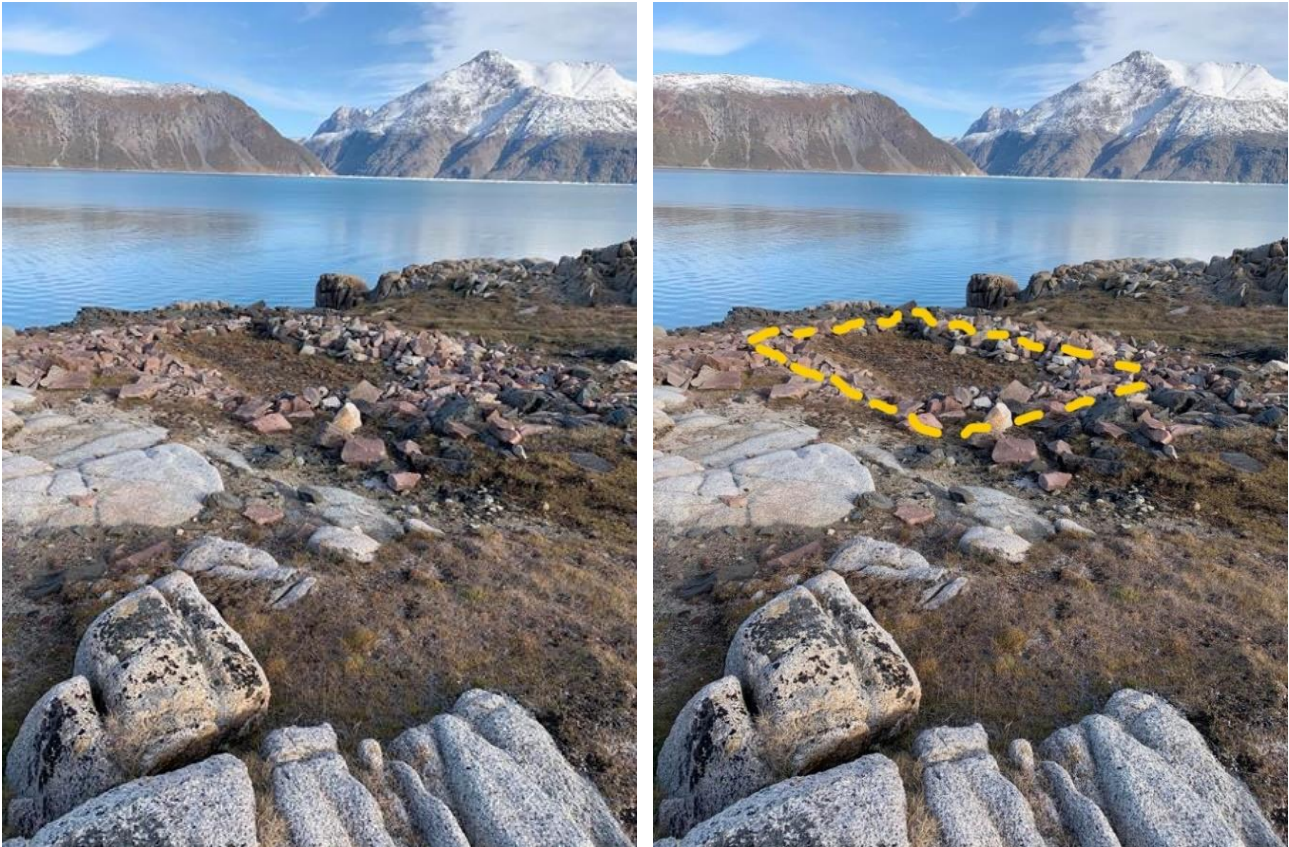
I forgrunden på fotoet til venstre ses hvad der formodes at være en tidligere skyttestilling, der har været opstillet til at forsvare indsejlingen til Narsarsuaq Air Base (Bluie West 1). På fotoet til højre er den formodede kanonstilling markeret med gule streger

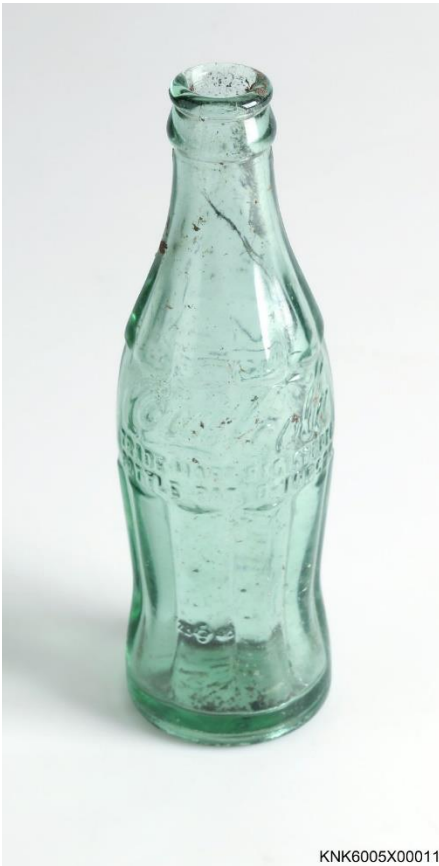
KNK6005X00011

Grøn Coca Cola flaske i glas.

Formen på flasken kaldes "Hobbleskirt" og blev lanceret første gang i 1915. Med tiden er den oprindelige form blevet ændret en anelse, men har bevaret de karakteristiske buede striber.

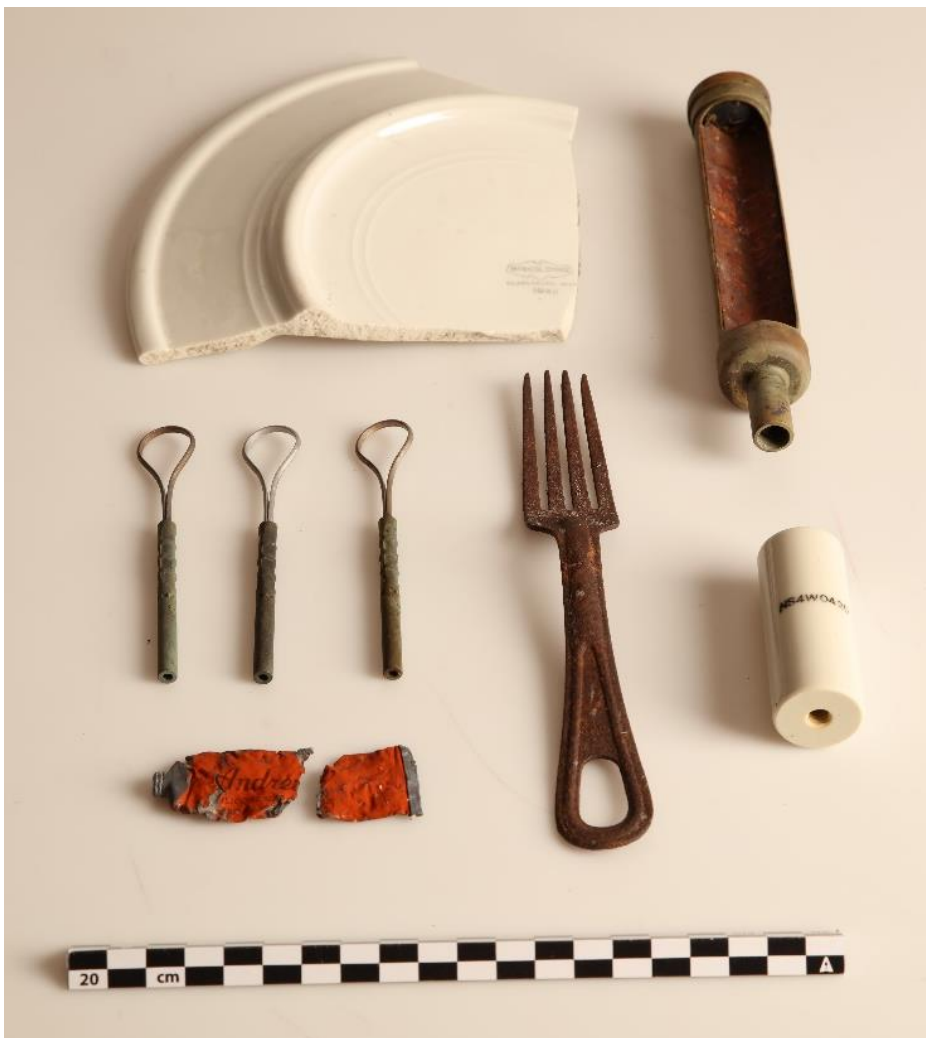
Samlet oversigt over de indsamlede objekter fra Camp Corbett eksklusiv KNK6005X00012.

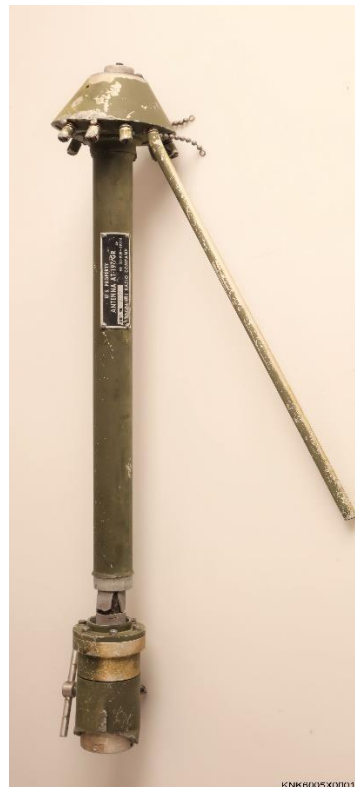
Objektet er en grøn antenne, der er beregnet til at blive monteret på jorden. Antennen har oprindeligt haft en top med 12 antennearme, formet som en cirkel. Den nedre del af antennen har været en kegleform dannet ud af 12 antennearme, hvorfra blot en arm er at se på objektet i dag. I bunden af antennen ses et håndtag, som har været anvendt til at spænde beslaget, der ville have siddet i bunden af antennes cylinderformede stang.

På objektet fremgår et sort beslag med teksten "U.S. PROPERTY, ANTENNA AT-197/GR, SERIAL NO. 7583, AF 33(038) -19516, COLLINS RADIO COMPANY".

Objektet, KNK6005X00012, Antenne, er indsamlet på basen Camp Corbett. Det var deltagere fra NIRAS og Forsvarsministeriets Ejendomsstyrelse der opdagede objektet og dens position, hvorefter antennen blev indsamlet og registeret af NKA (Fotoet er kopieret fra <https://radionerds.com/index.php/AT-197> - set d. 27.01.21) Til venstre ses en komplet udgave af samme type antenne som KNK6005X00012, der fremgår på fotoet til højre.

Antennen har været anvendt til at kommunikere fra jord til luft. Den er designet til at modtage og afsende signaler i samspil med en radiomodtager/afsender. Derudover har antennen kunne anvendes som vejviser og er designet med omnidirektionelle egenskaber i forhold til udstråling- og afsendelse af signaler.¹³
