Nunatta Katersugaasivia Allagaateqarfialu
Greenland National Museum & Archives

*Udarbejdet af inspektører Hans Lange og
Fuuja Larsen*

**BUKSEFJORDEN,
UDVIDELSE AF BUKSEFJORDSVÆRKET,
ARKÆOLOGISK BESIGTIGELSE, 2022**

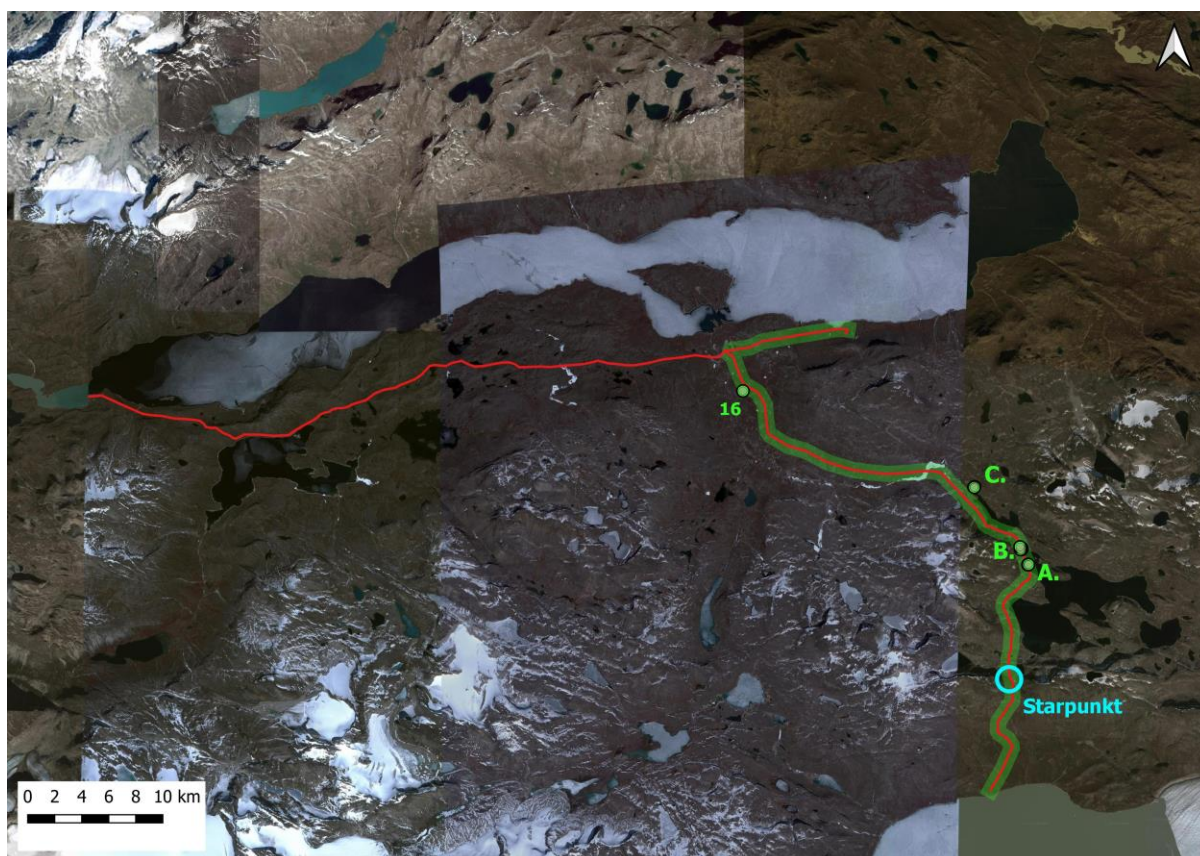
På det undersøgte vejtrace blev fundet to koncentrationer af fortidsminder (Figur 3, A-B), der er i konflikt med anlægsplanerne, dvs. ligger indenfor 20 m af det planlagte vejtrace. Konflikten kan løses ved:

Af disse anlæg ligger de 17 i 3 koncentrationer (A-C), hvoraf kun to (A-B) er i potentiel konflikt med det planlagte vejtrace (figur 3), dvs. ligger indenfor den 20 m fredningszone omkring fortidsminder, hvor der ikke må foretages nogen ødelæggende eller skæmmende aktiviteter (jf. Inatsisartutlov nr. 11 af 19. maj 2010 § 6, stk.2). Ved koncentration B skærer det planlagte vejtrace nærmest midt igennem anlæggene, der er meget truede (fig. 5). Ved koncentration C afhænger trusselsbilledet af vejens præcis position og bredde (fig. 6). Det må dog tages forbehold for til præcisionen af de håndholdte GPS plots (< 4 m) og vejtraceets præcise placering.

Figur 3: Kort over det planlagte vejtracé (rød linje), den arkæologisk besøgtede del af vejtracéet (grøn linje), de tre koncentrationer af nyregistrerede fortidsminder (A-C.), startpunktet for besøgtelsen (kort: NKA), samt det enkeltliggende anlæg 16 (kort: NKA 2022).

Konflikten imellem de planlagte vejtrace og de nyregistrerede koncentrationer af fortidsminder kan løses ved:

1. At flytte det planlagte vejtrace, så det ligger minimum 20 m fra de to koncentrationer af registrerede fortidsminder.
2. At bekoste en arkæologisk undersøgelse af de to koncentrationer af registrerede fortidsminder.

I forhold til en arkæologisk undersøgelse vurderes det, at opgaven kan løses med en fotogrammetisk præcisionsopmåling af anlæggene og evt. udgravning af enkelte prøvehuller, en undersøgelse på ca. 2-3 dages varighed ved hver koncentration.

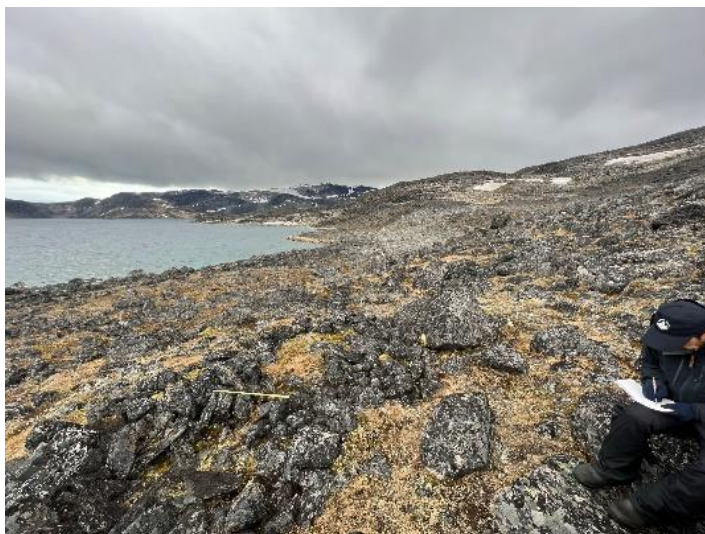
- 1) Dobbelt ly, historisk tid (løbenr. Qeqtim0003)
Position: N 63.914762, W 050.087147
Omfang: rum (1) 2.70x3m
rum (2) 3.00x370
Fredningsstatus: Potentielt truet
Videre foranstaltning: Arkæologisk undersøgelse
Foto: IMG 0856, set fra N

Foto: Anlæg 1 (IMG 0856), Dobbelt ly set fra N

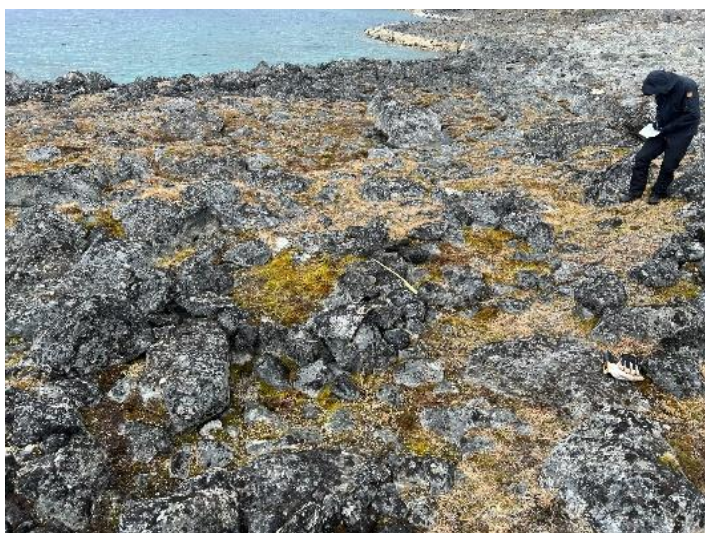
- 2) Dobbelt ly (løbenr. Qeqtim0004)
Position: N 63.914655, W 050.087082
Omfang:rum (1) 250x200 cm
Rum (2) 230x170 cm
Fredningsstatus: Potentielt truet
Videre foranstaltning: Arkæologisk undersøgelse
Foto: IMG 0858, set fra N

Foto: Anlæg 2 (IMG 0858), Dobbelt ly, set fra N

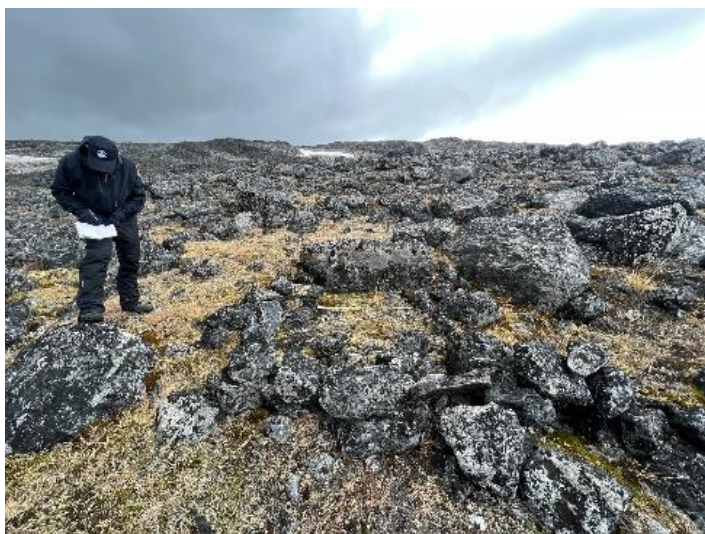
- 3) Ly (løbenr. Qeqtim0005)
Position: N 63.914643, W 050.087148
Omfang: 230x220
Fredningsstatus: Potentielt truet
Videre foranstaltning: Arkæologisk undersøgelse
Foto: MMG 0859, set fra N

Foto: Anlæg 3 (IMG 0859) Ly, set fra N

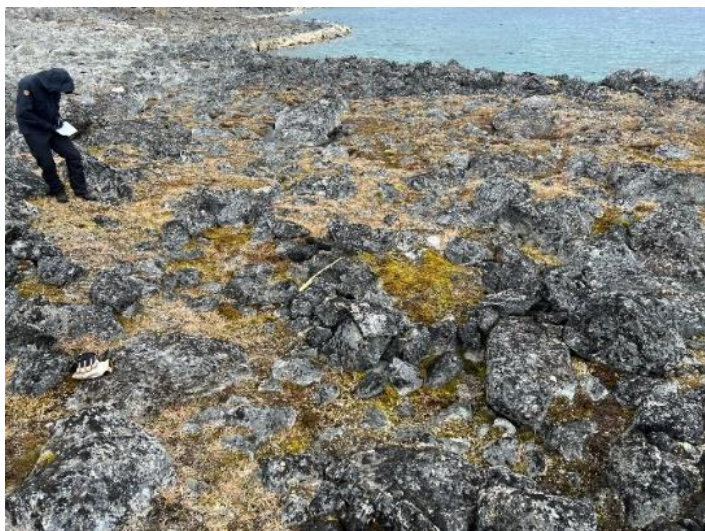
- 4) Ly med indgang og med briks (løbenr. Qeqtim00006)
Position: N 63.914701, W 50.086900
Omfang: 190 cm, 290x 270 cm
Fredningsstatus: Potentielt truet
Videre foranstaltning: Arkæologisk undersøgelse
Foto: IMG 0860, set fra V

Foto: Anlæg 4 (IMG 0860), Ly med indgang og briks

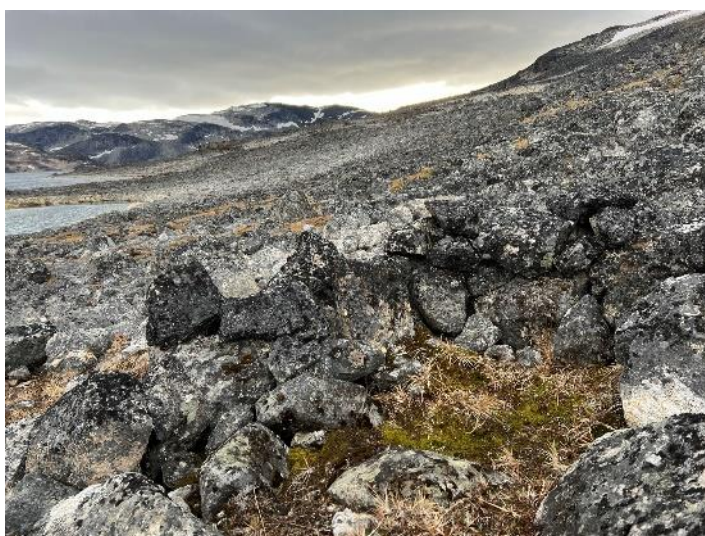
- 5) Stor skydeskjul med mur, m mange sten (løbenr. Bukse 0006)
Position: N 63.919305, W050.091704
Omfang: længde 290 cm
Fredningsstatus: Potentielt truet
Videre foransltning: Arkæologisk undersøges
Foto: IMG 0861, set fra N

Foto: Anlæg 5 (IMG 0861), Stort skydeskjul med mur med mange sten

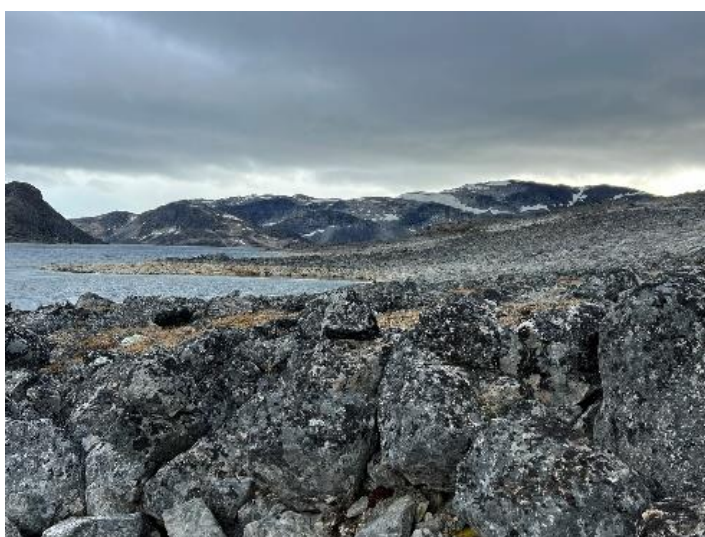
- 6) Skydeskjul opbygget i natur stor sten (løbenr. Bukse 007)
Position: N 63.919230, W 050.091513
Omfang: 210 cm
Fredningsstatus: Potentielt truet
Videre foranstaltning: Arkæologisk undersøgelse
Foto:IMG 0862, set fra N

Foto: Anlæg 6 (IMG 0862), Skydeskjul opbygget i natur stor sten

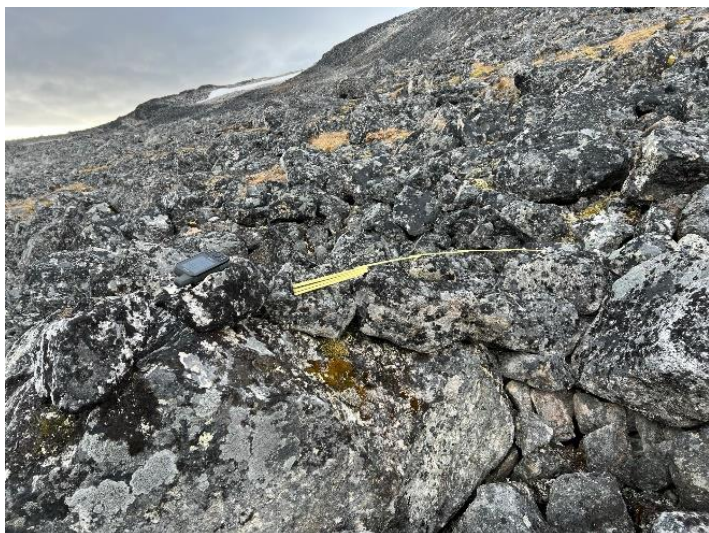
- 7) Skydeskjul opbygget på en stor sten (løbenr. Bukse 0008)
Position: N 63.919117, W 050091640
Omfang: 170 cm
Fredningsstatus: Potentielt truet
Videre foranstaltning: Arkæologisk undersøgelse
Foto: IMG 0863, set fra N

Foto: Anlæg 7 (IMG 0863), Skydeskjul opbygget i natur stor sten

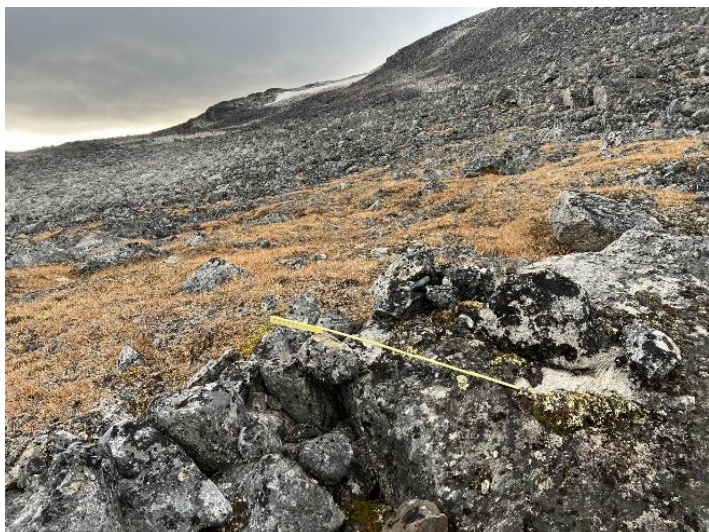
- 8) Skydeskjul opbygget på en stor sten (løbenr. Bukse 0009)
Position: N 63.919130, W 050.091349
Omfang: 18 cm
Fredningsstatus: Potentielt truet
Videre foranstaltning: Arkæologisk undersøgelse
Foto: IMG 0864

Foto: Anlæg 8 (IMG 0864), Skydeskjul opbygget på en stor sten

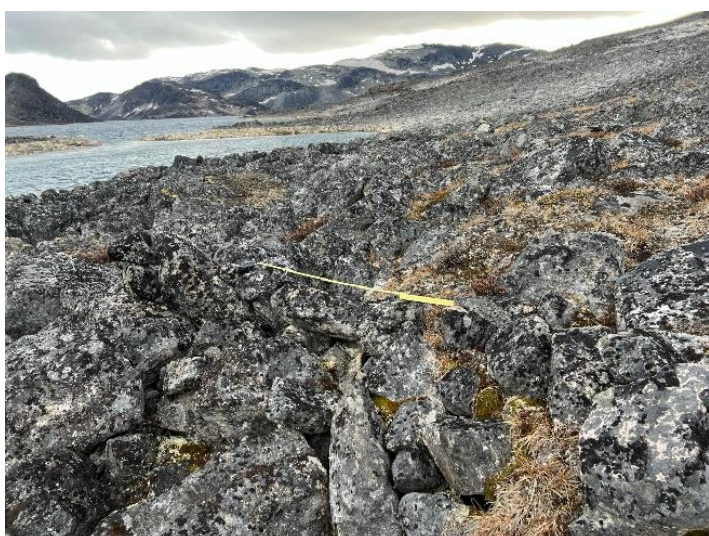
- 9) Skydeskjul / Mur (løbenr. Bukse 0010)
Position: N 63.919402, W 050.091441
Omfang: 280cm
Fredningsstatus: Potentielt truet
Videre foranstaltning: Arkæologisk undersøgelse
Foto: IMG 0865, set fra N

Foto: Anlæg 9 (IMG 0865), Skydeskjul / Mur

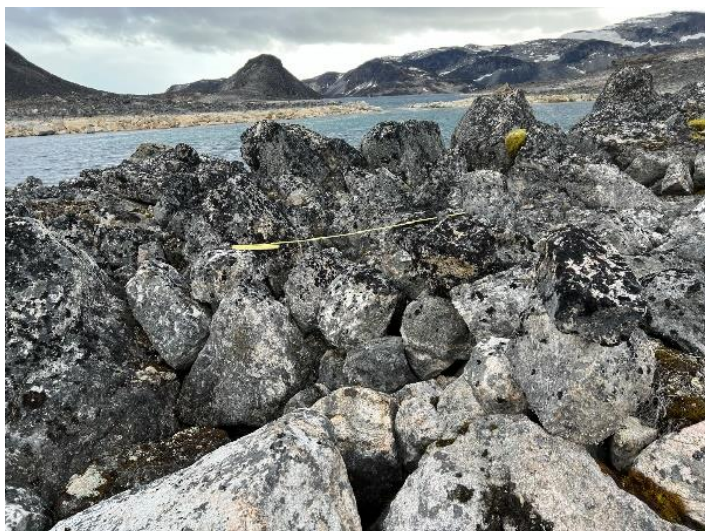
- 10) Skydeskjul / Mur (løbenr. Bukse 0011)
Position: N 63.919446, W 050.091244
Omfang: 220 cm
Fredningsstatus: Potentielt truet
Videre foranstaltning: Arkæologisk undersøgelse
Foto: IMG 0866, set fra N

Foto: Anlæg 10 (IMG 0866), Skydeskjul med mur

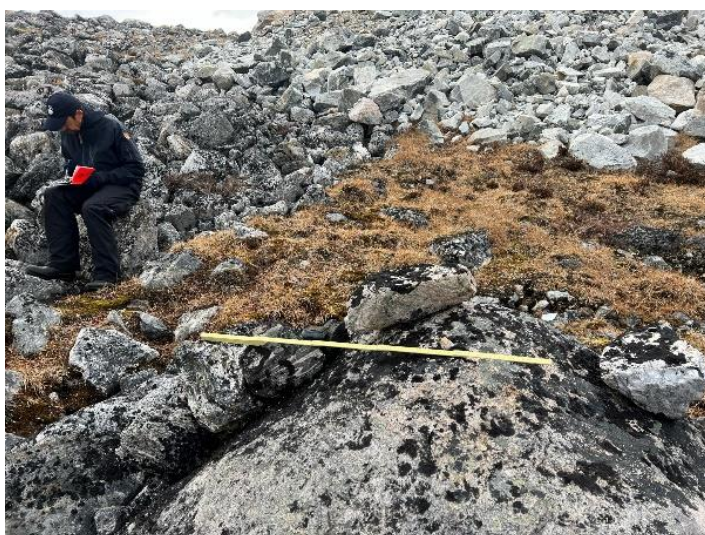
- 11) Skydeskjul / kollapset (løbenr. Bukse 0012)
Position: N 63.919520, W 050.091424
Omfang: 160 cm
Fredningsstatus: Potentielt truet
Videre foranstaltning: Arkæologisk undersøgelse
Foto: IMG 0867

Foto: Anlæg 11 (IMG 0867), Skydeskjul med mur

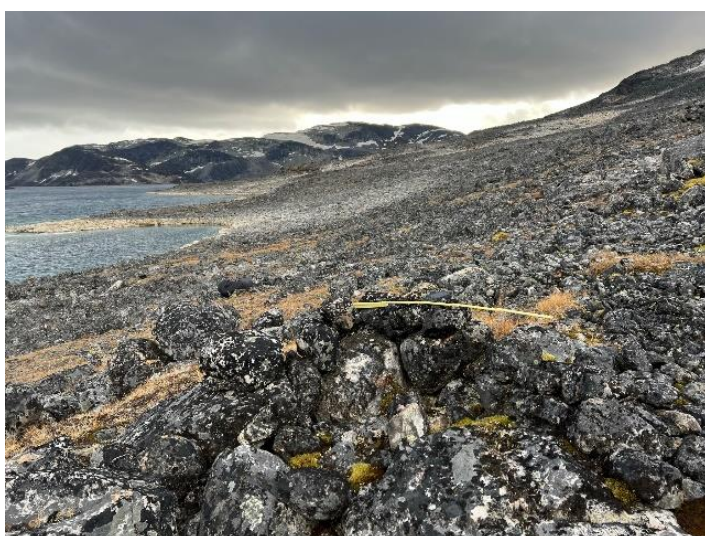
- 12) Skydeskjul / Mur (løbenr. Bukse 0013)
Position: N 63.919445, W 050.091869
Omfang: 310 cm
Fredningsstatus: Potentielt truet
Videre foranstaltning: Arkæologisk undersøgelse
Foto:IMG 0868, set fra N

Foto: Anlæg 12 (IMG 0868), Skydeskjul / kollapset

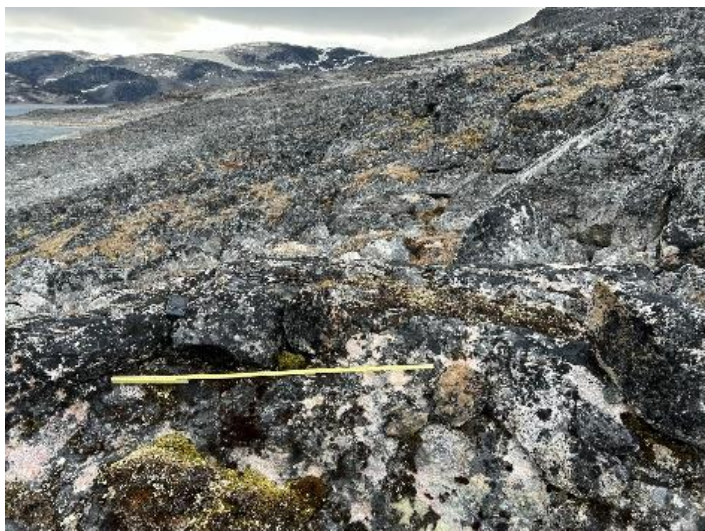
- 13) Skydeskjul del af sten faldet (løbenr. Bukse 0014)
Position: N 63.919102, W 050.092154
Omfang: 200 cm
Fredningsstatus: Potentielt truet
Videre foranstaltning: Arkæologisk undersøgelse
Foto: IMG 0869

Foto: Anlæg 13 (IMG 0869), Skydeskjul med mur

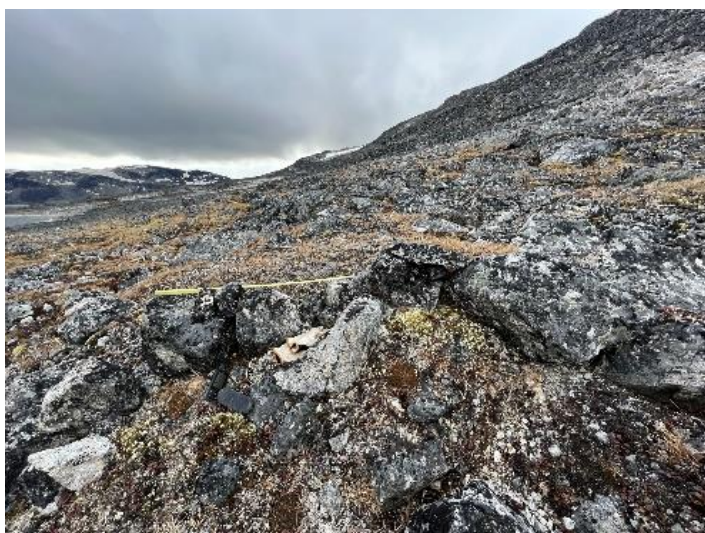
- 14A) Skydeskjul (løbenr. Bukse 0015)
Position: N 63.919861, W 050.092453
Omfang: 200 cm
Fredningsstatus: Potentielt truet
Videre foranstaltning: Arkæologisk undersøgelse
Foto: IMG 0871

Foto: Anlæg 14A (IMG 0871), Skydeskjul del af sten faldet

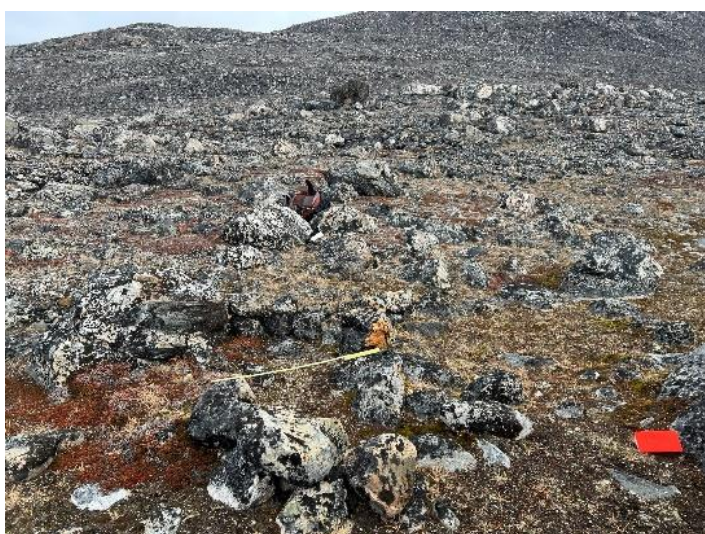
- 14B) Jagtseng (løbenr. Qeqtim 0015)
Position: N 63.947308, W 050.123125
Omfang: 200x100 cm
Fredningsstatus: Ikke truet af vejtrace.
Videre foranstaltning: Ingen foranstaltning nødvendig
Foto: IMG 0875, set fra SØ

Foto: Anlæg 14B (IMG 0875), Skydeskjul

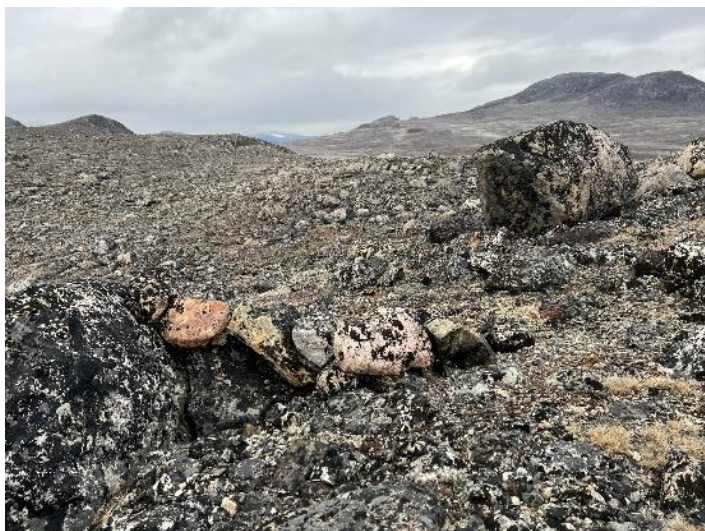
- 15) Skydeskjul / -mur (løbenr. Qeqtim 0016)
Position: N 63.937437, W 050.122635
Omfang: 200 cm
Fredningsstatus: Ikke truet af vejtrace.
Videre foranstaltning: Ingen foranstaltning nødvendig
Foto: IMG 0876

Foto: Anlæg 15 (IMG 0876), Skydeskjul

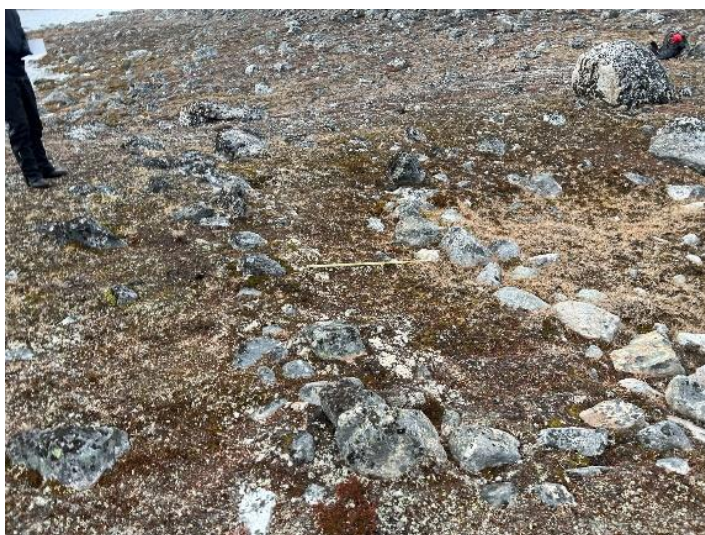
- 16) Stor jagtseng (løbenr. Qeqtim 0018)
Position: N 63.937269, W 050.122888
Omfang: 240x180 cm
Fredningsstatus: Ikke truet af vejtrace.
Videre foranstaltning: Ingen foranstaltning nødvendig
Foto: 0877, set fra Ø

Foto: Anlæg 16 (IMG 0877), Aflang jagtseng
