**Rapport**

**besigtigelsesrejse i Sydgrønland**

**11.-18. juni 2008**

Besigtigelse af fortidsminder  
på vegne af  
Nunatta Katersugaasivia Allagaateqarfialu (NKA)  
som led i fredningsarbejdet.

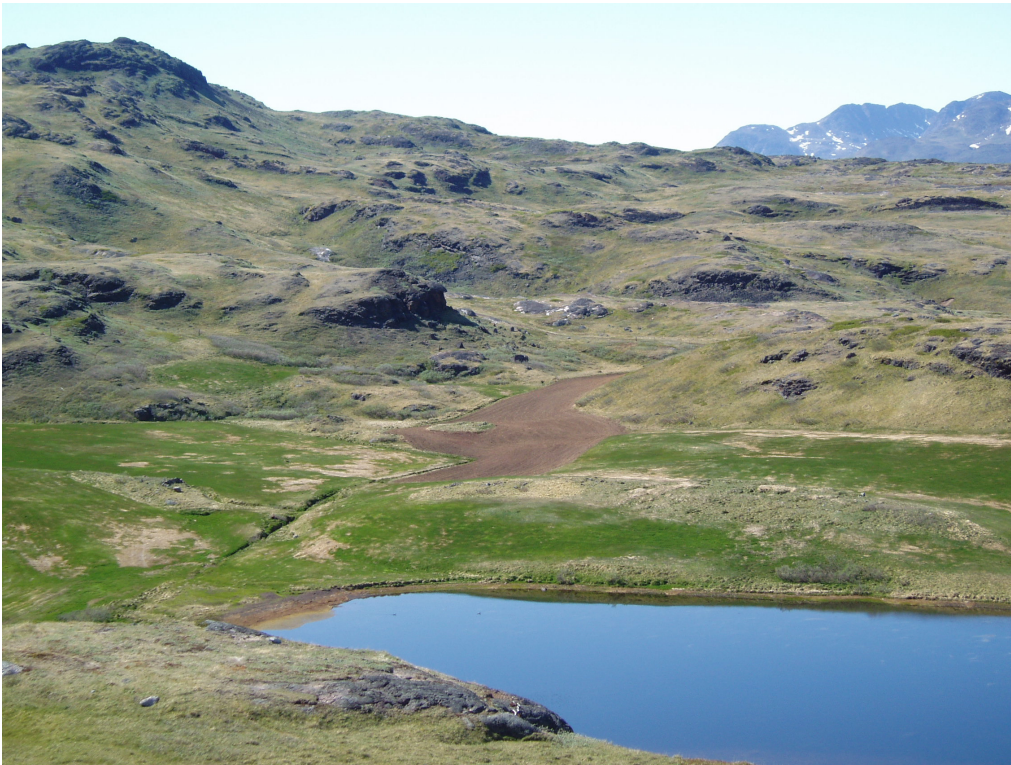
Ruingruppen set fra sydøst. I forgrunden lige på den anden side af søen ses fra højre ruinerne 1-4. Ruin 6 ligger i den græsbevoksede mark på den anden side af ruinerne til højre i billedet. Ruin 5 ses i den harvede mark midt i billedet, og til venstre for denne ligger ruin 7 og 8. Arealet, hvortil der ønskes arealtildeling, ligger på den anden side af bakkedraget lidt over midten i billedet.

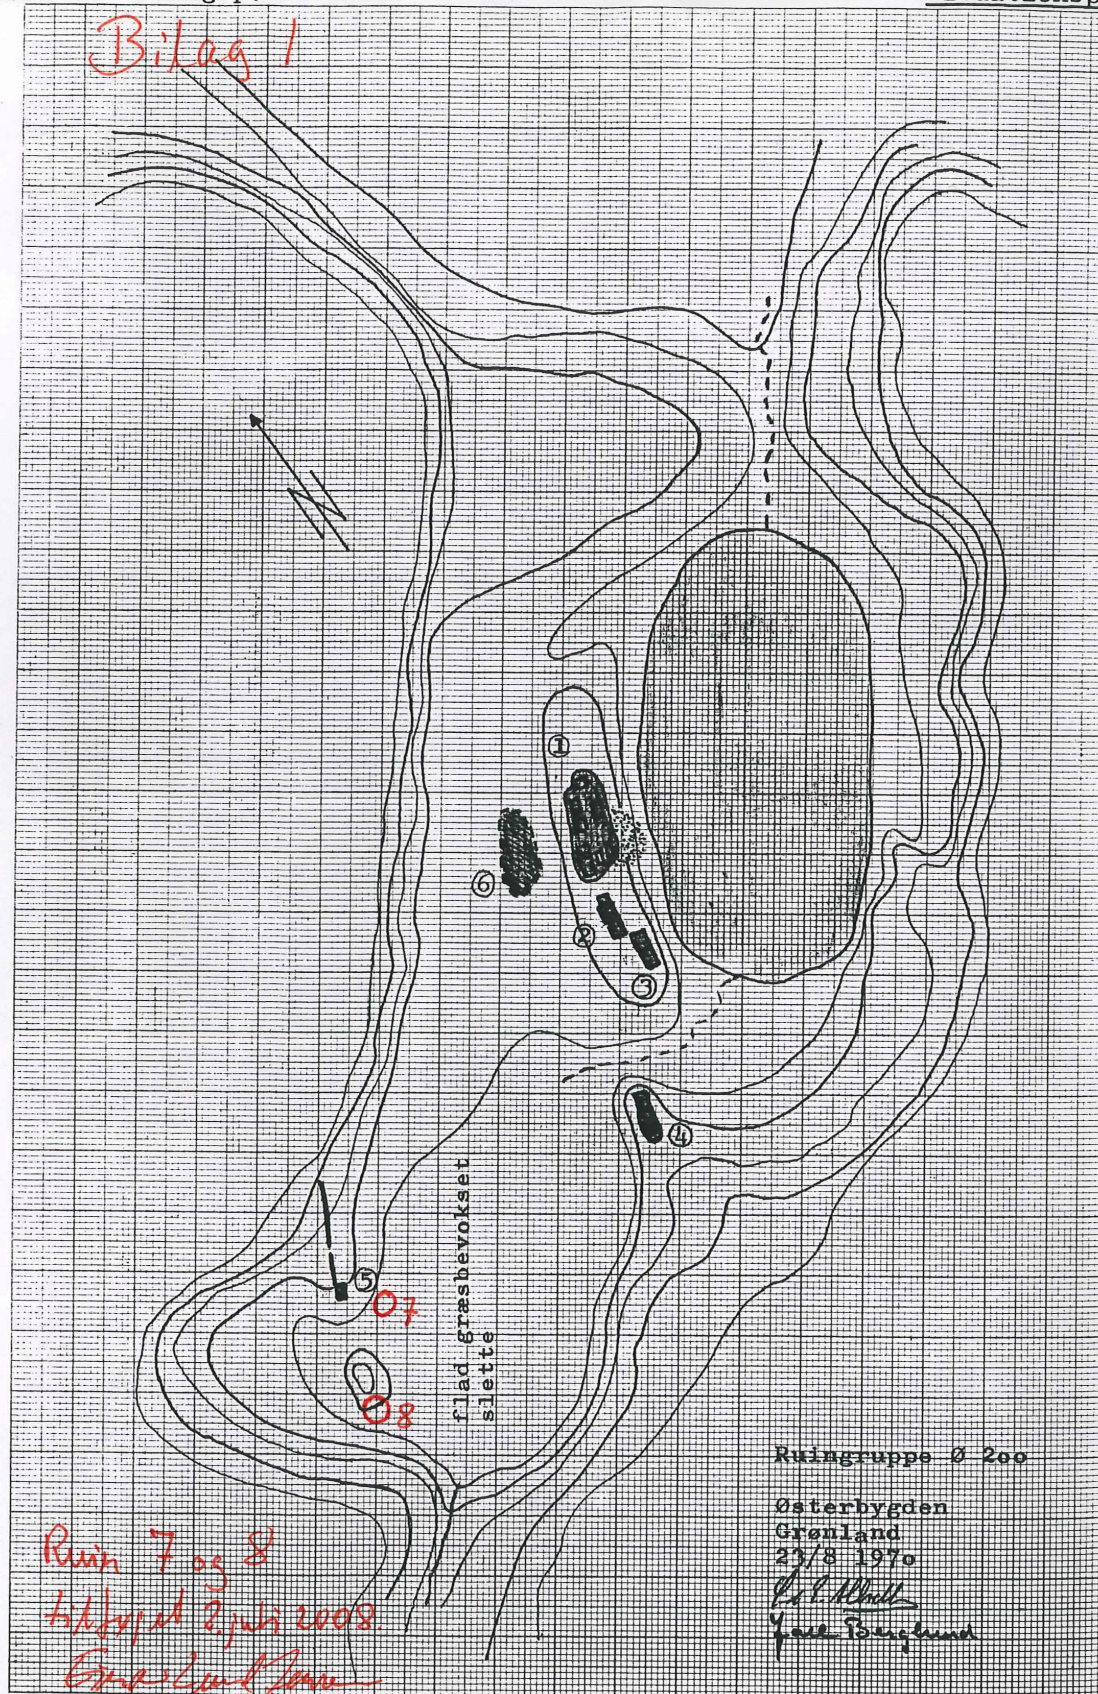
Bilag 1

Ruingruppen benævnes lokalt Illorsuakut. Ruingruppen er i 1970 beset af Sv. E. Albrethsen og Joel Berglund, og i den forbindelse blev udarbejdet en situationsplan og en tilhørende kort beskrivelse af de aftegnede ruiner nummereret 1-6, som der her refereres til.

I tilknytning til situationsplanens ruin 5 findes nogle ruiner, som ikke er medtaget i materialet fra 1970. De er nu registreret og benævnes her ruin 7 og 8, se bilag 1.

Uanset om en ansøgning om fjernelse af ruin 5 på et senere tidspunkt fremsendes eller ej, er konklusionen på denne besigtigelse, at det anbefales at slette fjernelsen af fredningen af ruin 6 og 7, samt de beskadigede dele af diget ved ruin 5, men opretholde fredningen på de øvrige dele af ruingruppen.

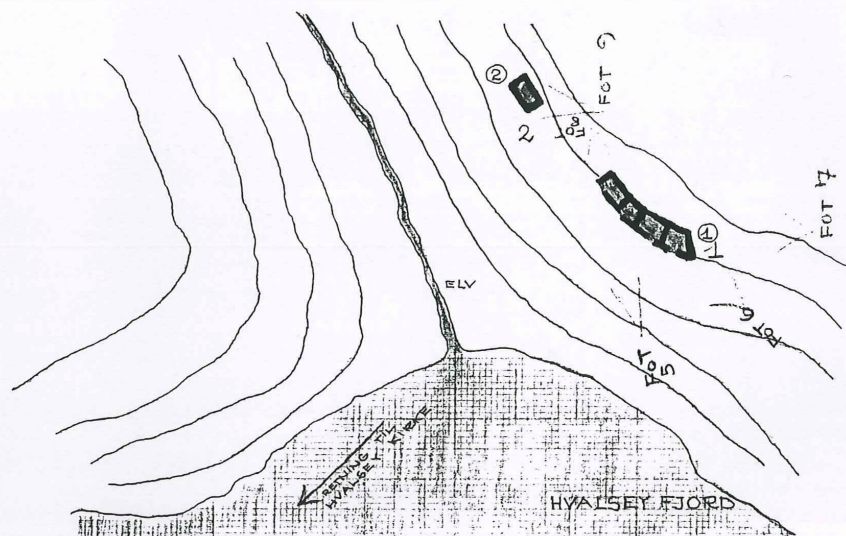
Bilag 2.

Ruingruppen, der består af to bygninger, er optegnet og beskrevet af Albrethsen og Krogh i 1968 og synes helt uændrede i forhold til da. Der blev udarbejdet situationsplan (bilag 2), hvis nummerering her følges. GPS position i midten af ruinerne og disse er fotograferet.

- ① Bagmur ca 15-16 m lang. Gennemsnitlig bredde af bygningen 4-5 m. Den stensatte mur er sine steder bevaret i indtil 2 mtrs. højde.
- ② 5 x 3 mtr.

Afstanden mellem ① og ② er ca 11 meter. Fra ① til stranden er ca 100-150 meter. Bygningerne ligger ca 50 meter over vandet.

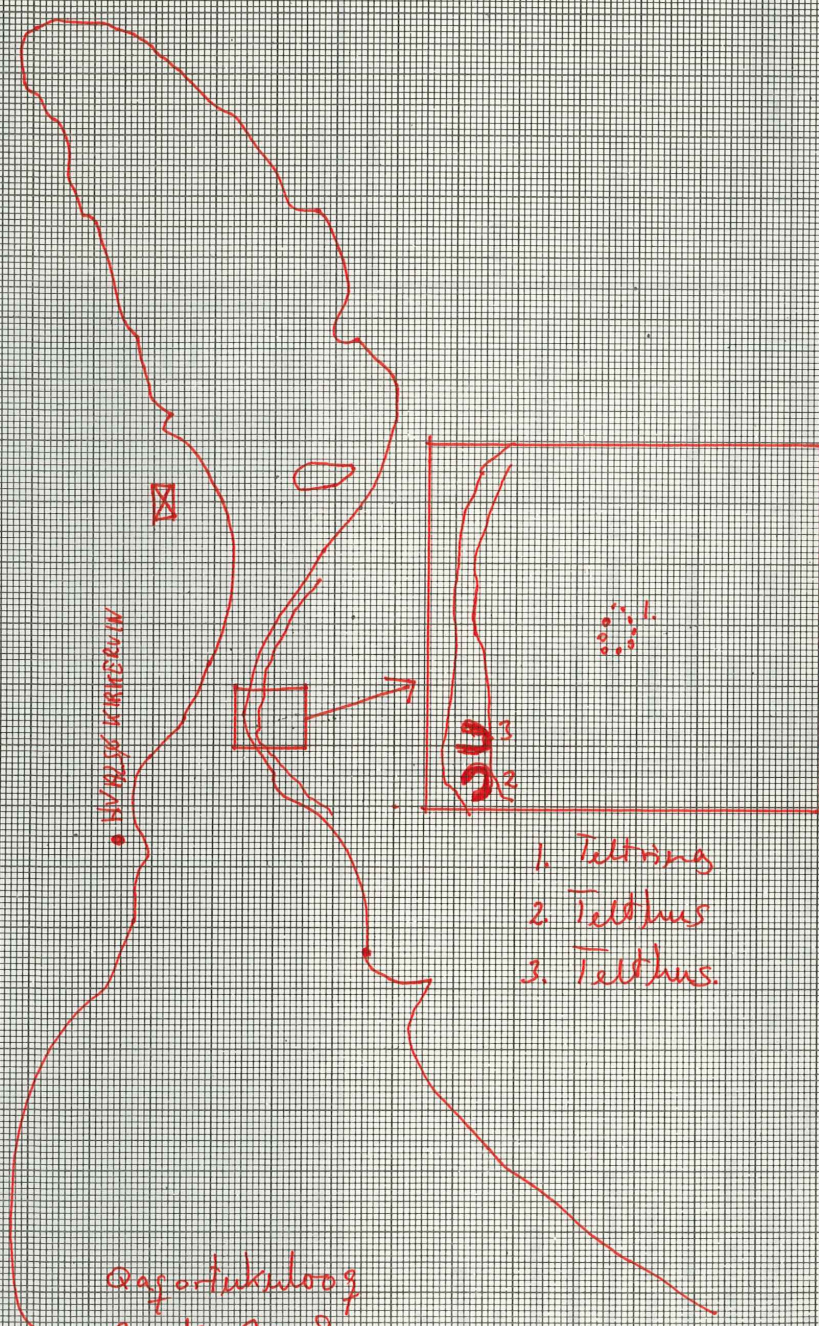
Bilag 3

Det areal, hvortil der søges om arealtildeling, er en jævn slette, der i forhold til gården ligger på den anden side af en smal fjordarm. Sletten går ned til fjorden og ligger 2-3 meter over havets overflade. På selve sletten ses en teltring fra 1900tallet. Mellem sletten og kysten ligger to telthuse få meter fra kysten. I hvert fald det ene telthus kan være fra før 1800. Situationsplan er udarbejdet, se bilag 3.

- 1. Teltning
- 2. Teltbus
- 3. Teltbus

Telthusene ligger på et lavere niveau end sletten og vil således ikke indgå i den planlagte mark. Såfremt teltringen fra 1900tallet ikke omfattes af fredningsbestemmelserne vil der således i forhold til fredningsloven ingen problemer være i tilknytning til den ansøgte arealtildeling, så længe eventuel landsætning af maskiner og udstyr ikke vil berøre de to telthuse.

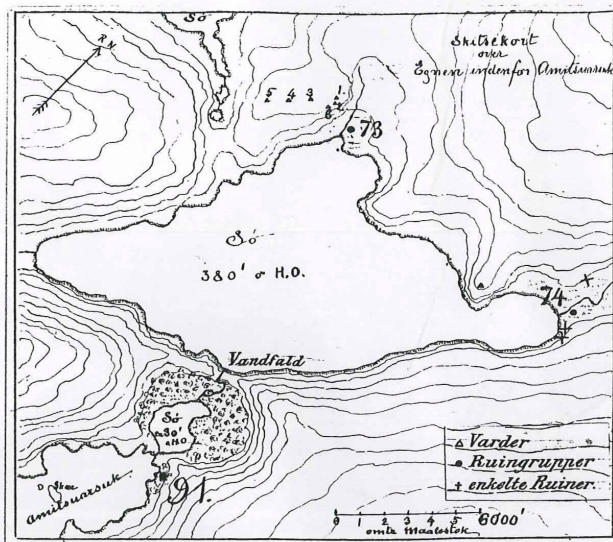
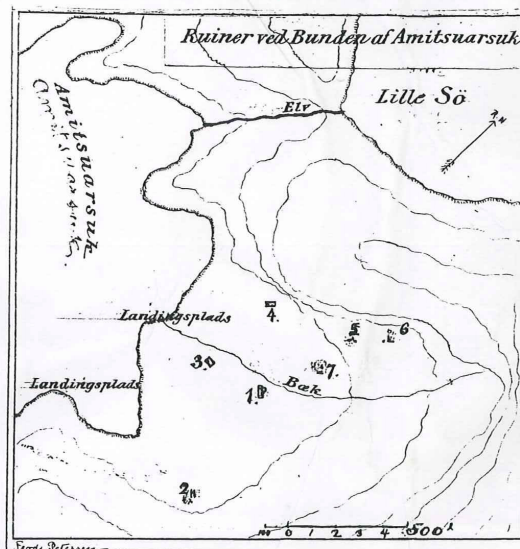
Bilag 4

Ruingruppen, også benævnt Ø91, er bl.a. beset i 1894, hvor Frode Petersen foretog beskrivelse af syv ruiner og tegnede situationsplaner (bilag 4). Der refereres her til disse.

Ruinerne er som nævnt placeret på en stejl skråning. Et lille vandløb deler ruinerne, således at 1-3 er placeret øst for dette, 4-7 vest for. Ruinerne betegnes allerede af Frode Petersen i 1894 og Holtved i 1932 som meget utydelige og ubestemmelige i størrelse.

Ruin 1-7 se D.Bruun Medd.o.Gr.16 s 415 f

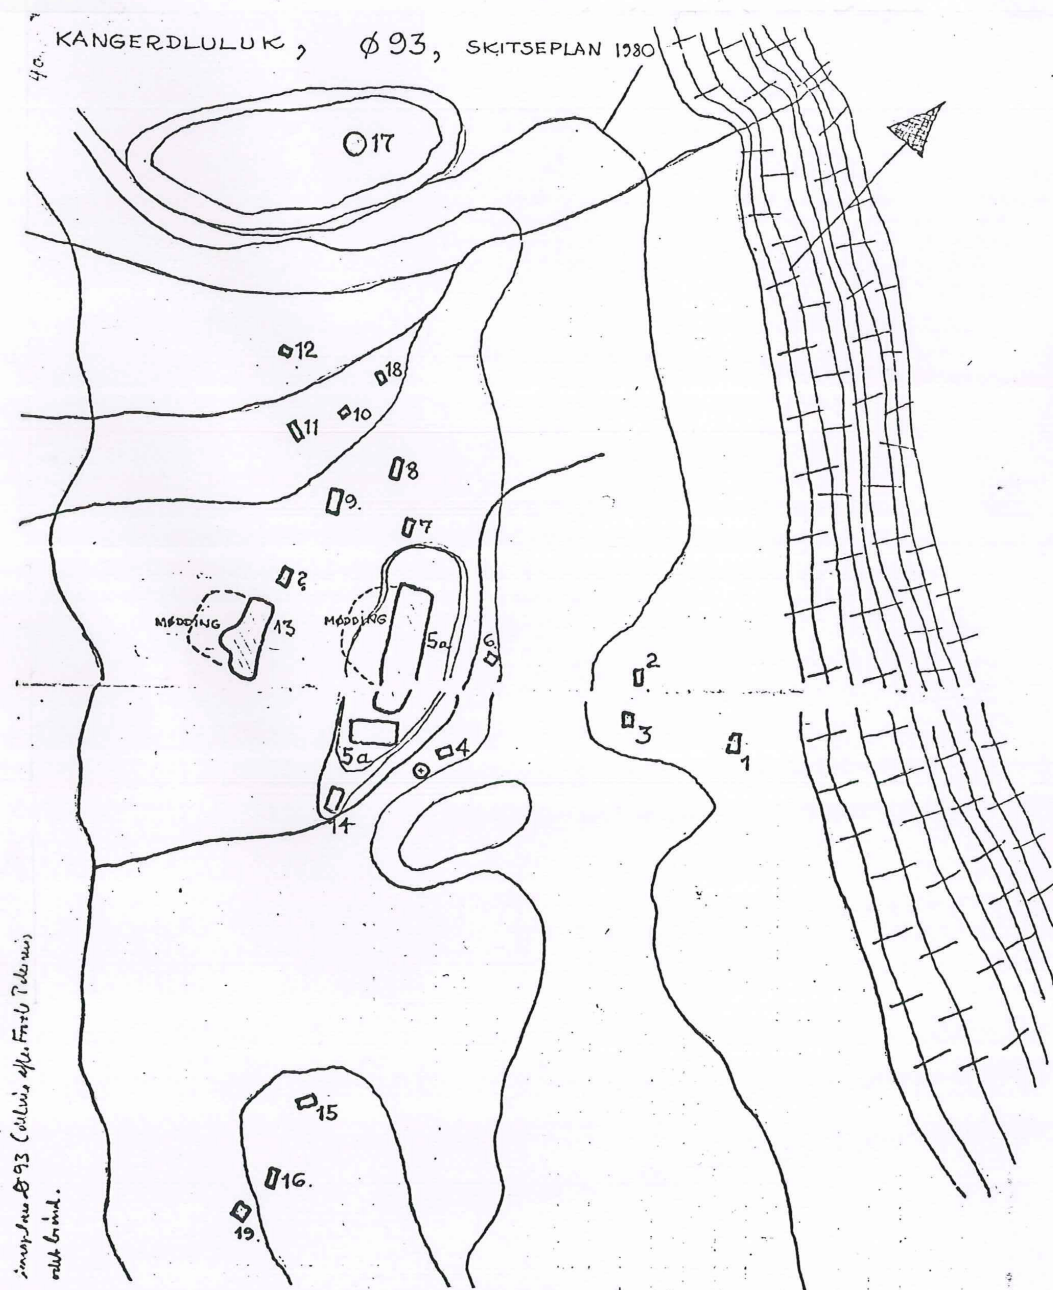
Bilag 5

Stedet er besøgt i 1894 af Frode Petersen, der har udarbejdet situationsplan og ruinbeskrivelser af 16 ruiner. Stedet er yderligere besøgt i 1980, og der er udarbejdet en skitseplan, der følger FP's nummerering, og hvortil der er tilføjet yderligere tre ruiner (nr. 17-19) (bilag 5). Der refereres her til denne nummering.

Som da Frode Petersen besøgte stedet, så fremstår hovedparten af ruinerne tydelige, en del af vægkonstruktionerne er i god stand og ofte er omridset nemt at aflæse. Nogle er dog meget udflydende og bl.a. dækket af græs, og enkelte kan være svære at identificere.

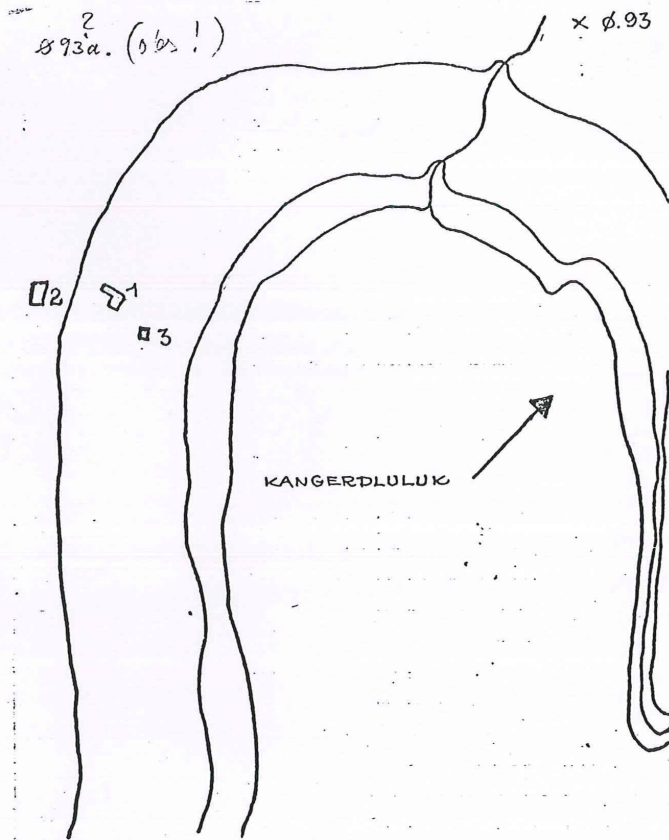
Bilag 6

Ruinerne er beset i 1980 af Krogh og Berglund, der har udarbejdet situationsplan (bilag 6). På situationsplanen synes der dog at være byttet om på placeringen af 1) og 3), idet opmålingen viste, at den største ruin ligger østligst og den mindste bygning mellem de to øvrige. Her følges følgende nummerering:

- 1) den midterste ruin
- 2) den vestlige ruin (som på kortet)
- 3) den østlige ruin

skitseplan 1980

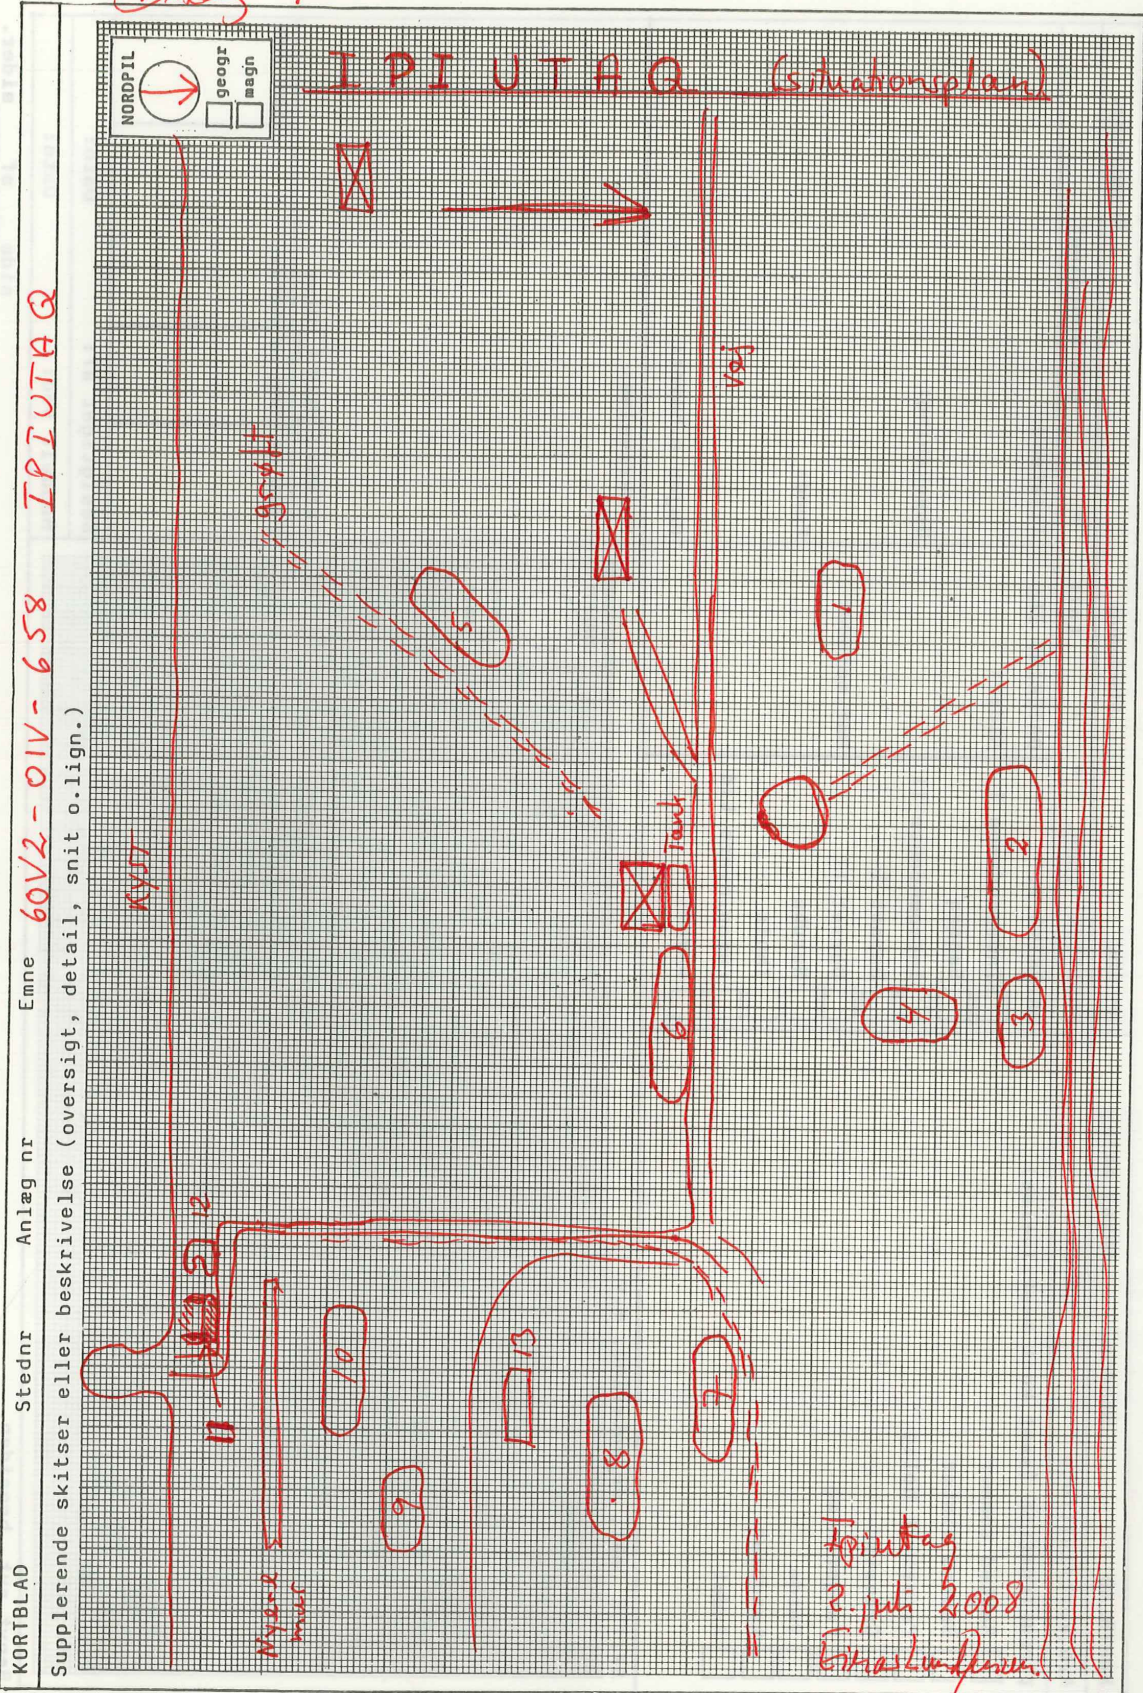
# Bilag 7

Der synes ikke at eksistere beskrivelser fra tidligere besigtigelser. En situationsplan er er nu udarbejdet (bilag 7 (NB: ikke målfast)), der er taget GPS positioner i midten af de enkelte ruiner og der er taget fotos af disse.

Anlæg og aktiviteterne i forbindelse med fåreavlen sker visse steder meget tæt på ruinerne. Den kommende ansøgning om arealtildeling vil muligvis indeholde ønsker om at måtte sløjfe enkelte ruiner. Men under alle omstændigheder giver tilstedeværelsen af norrøne ruiner og eskimoiske ruiner i så tæt kontakt med moderne bygninger og aktiviteter anledning til, at der bør foretages en mere grundig besigtigelse med henblik på, at der med udgangspunkt i fredningsbestemmelserne skabes klarhed, hvad der skal fredes, og hvordan de fredede ruiner sikres. .

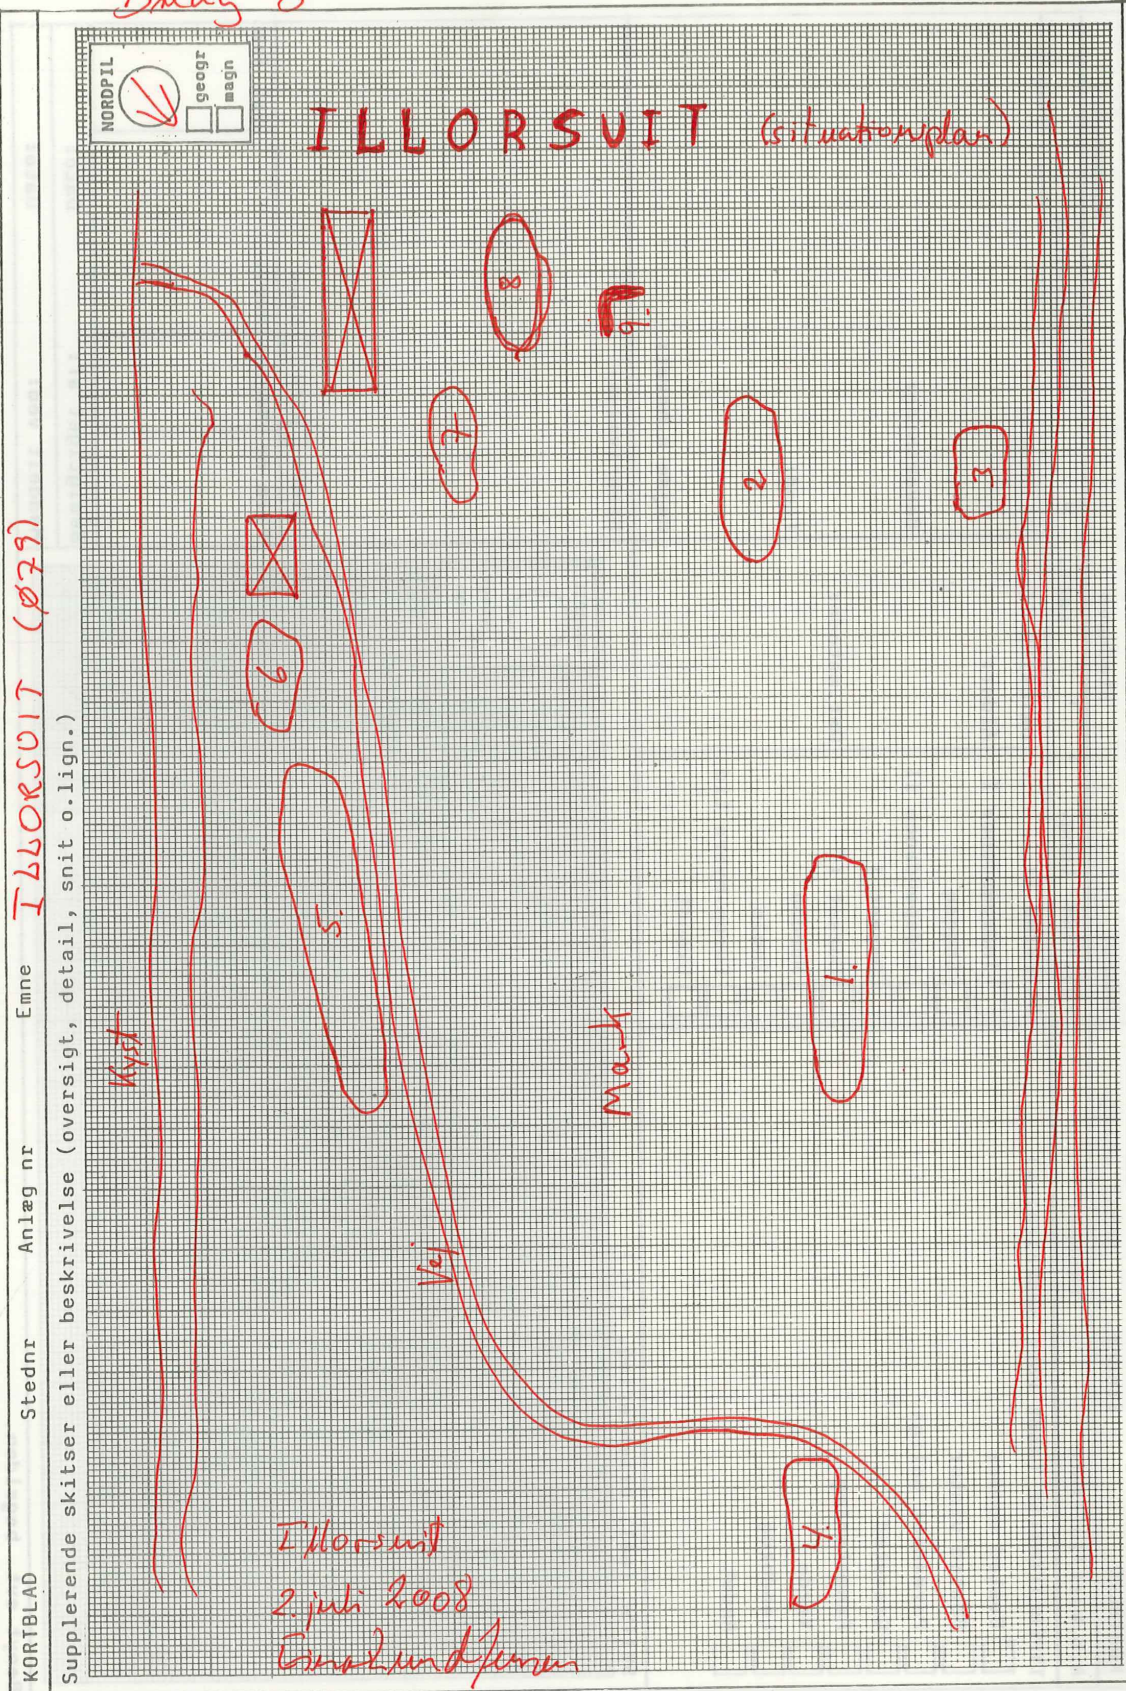
Bilag 8

Efter forslag fra konsulenttjenesten blev der udover de planlagte besøg også foretaget besigtigelse hos Henrik Egede, Illorsuit, 3920 Qaqortoq (FM-nummer?, Ø79).
