Nanortalik Museum  
FELTRAPPORT

## Nordboruinerne på Ikigaat / Herjolfsnæs

Digital opmåling og fotodokumentation

Digital opmåling af de norrøne ruiner på Herjolfsnæs  
med henblik på formidling og kystsikring

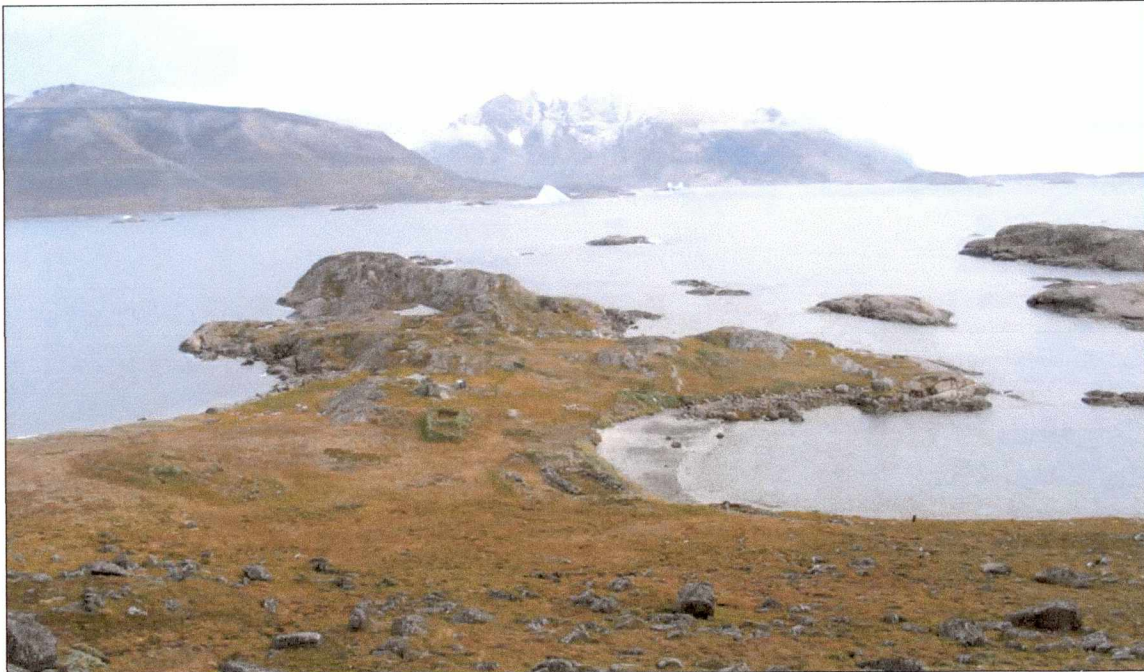
Figur 4 Oversigt over halvøen set fra nordvest. Ved den lille bugt ses kirkeruinen, til venstre herfor boligtomten. Den markante grønne ruin og betonfundamenterne bag den stammer fra 1950-erne, da Ikigaat var færeholdersted.

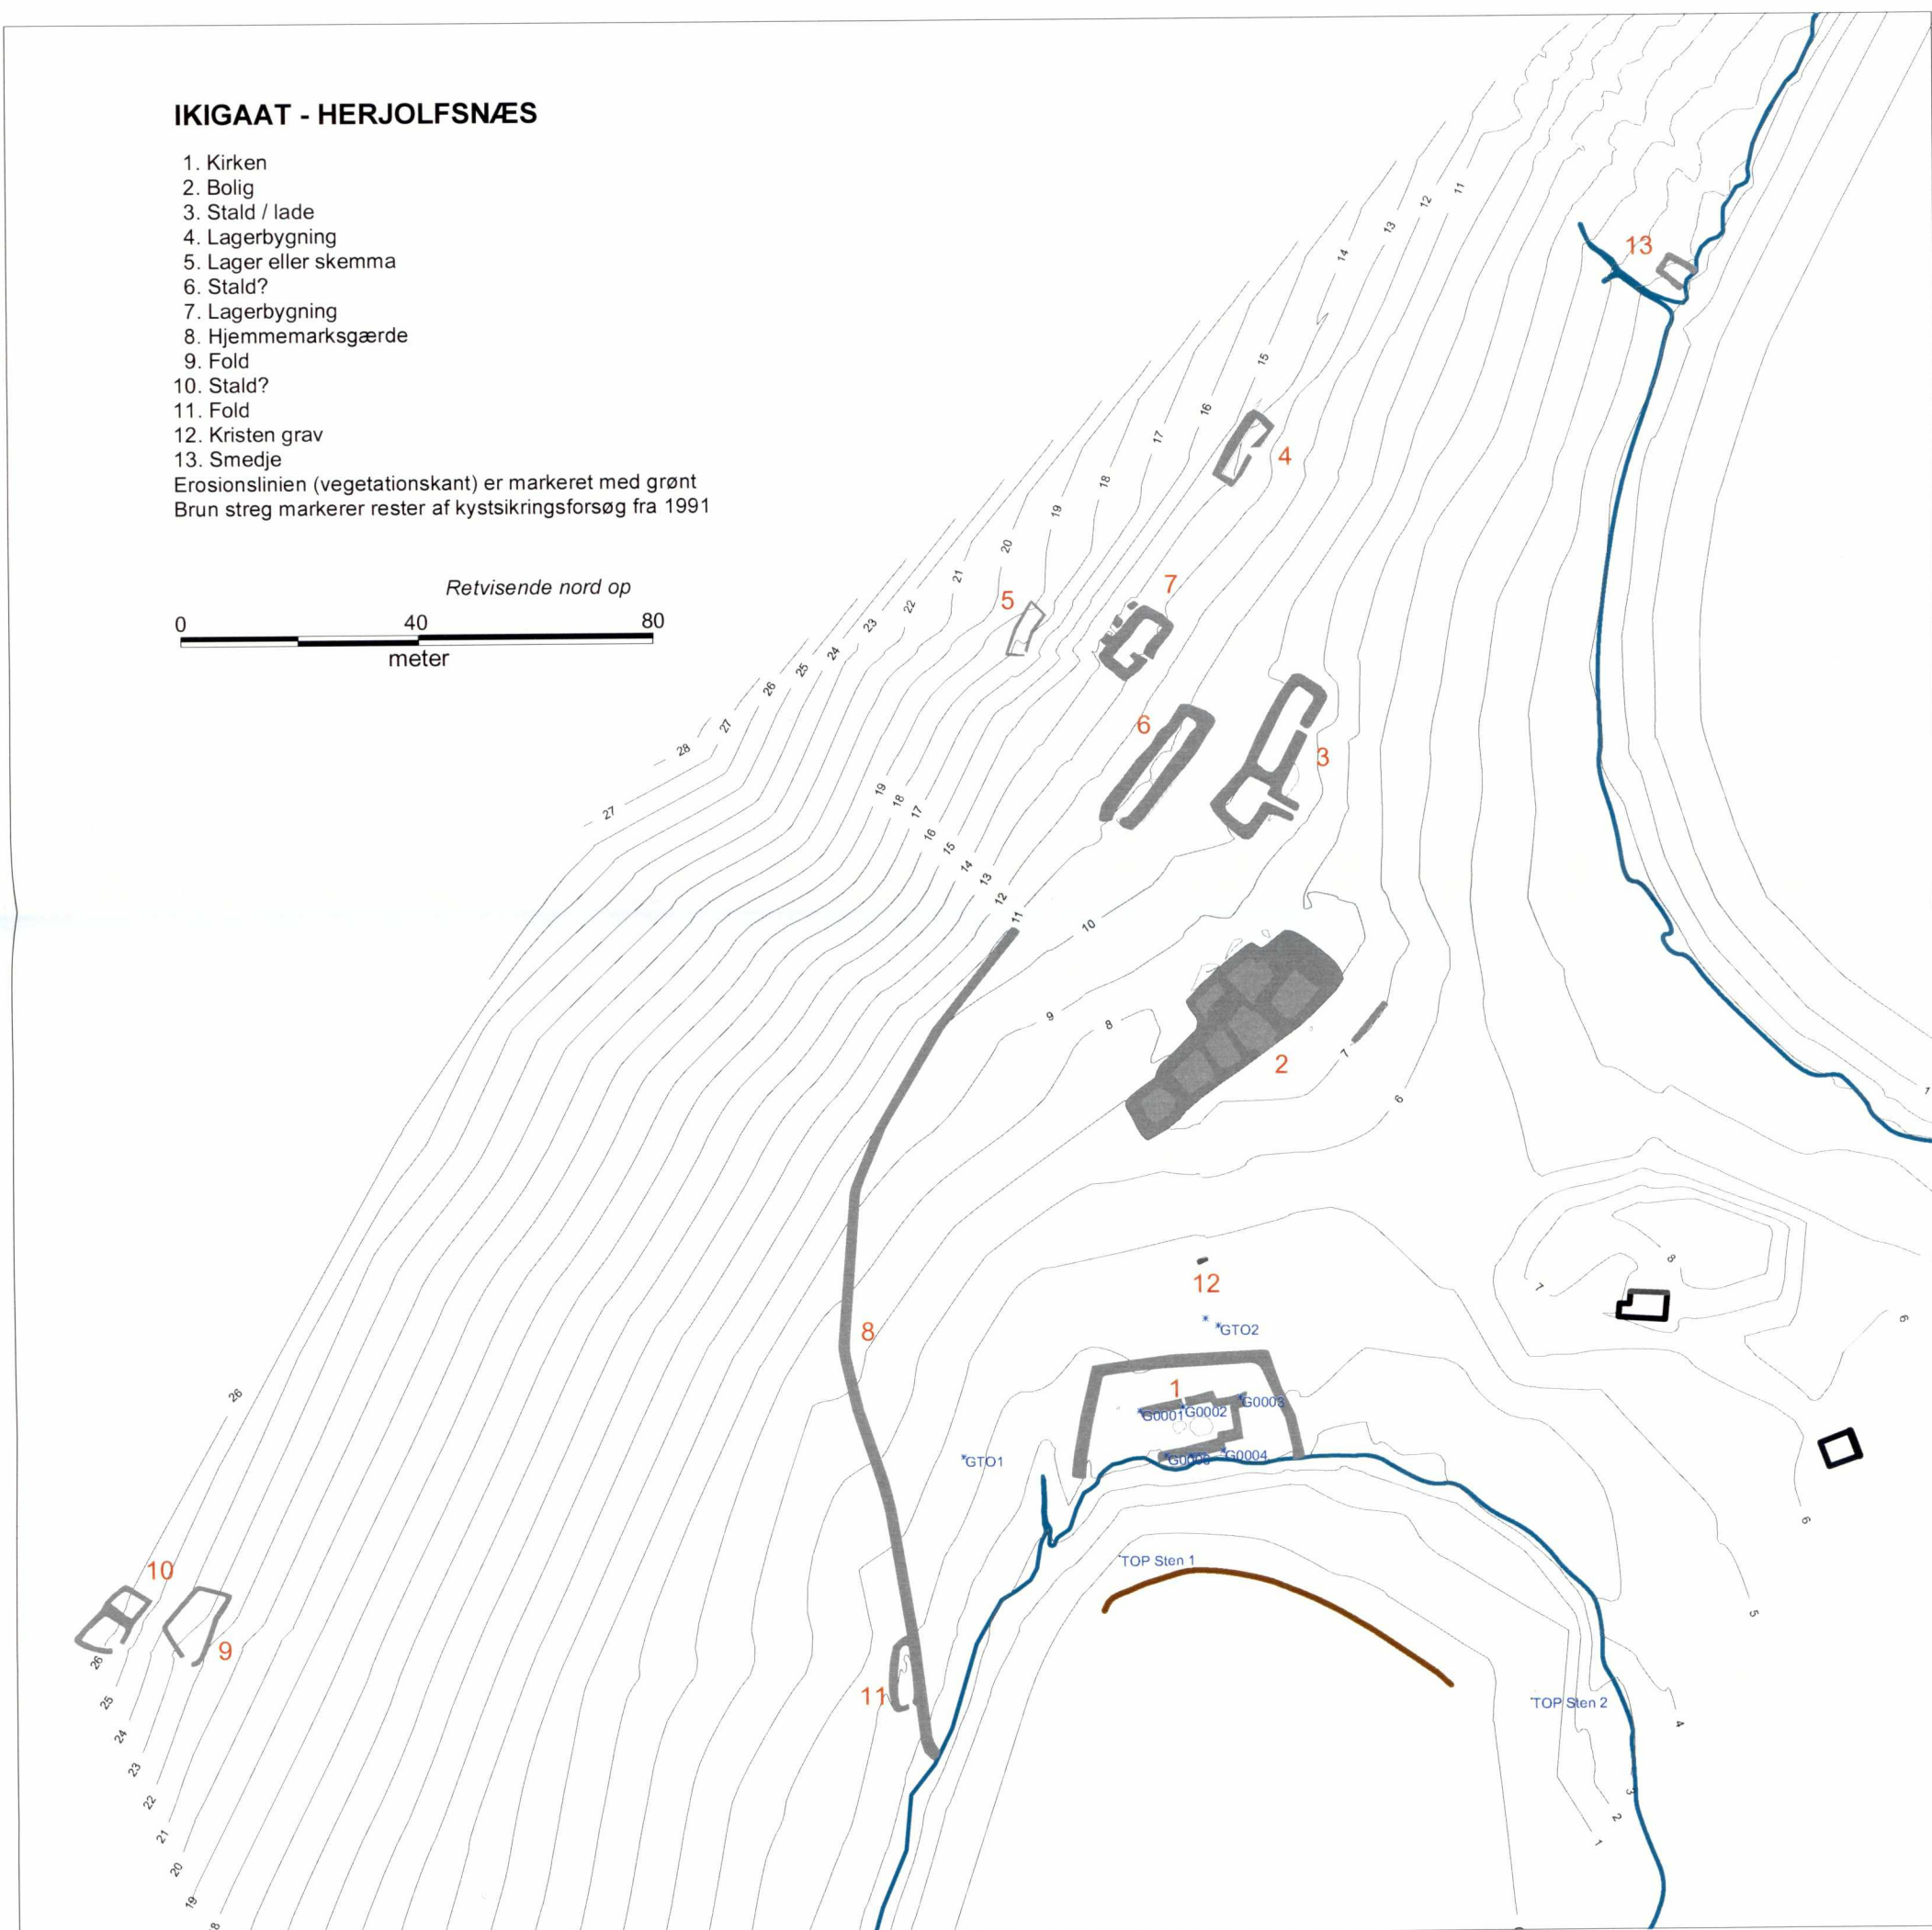
Erosionslinien (vegetationskant) er markeret med grønt  
Brun streg markerer rester af kystsikringsforsøg fra 1991
