## NARSAQ MUSEUM

Feltrapport 2009

# Ruinerne ved Igaliku kujalleq

Niels-Christian Clemmensen og Hans Kapel

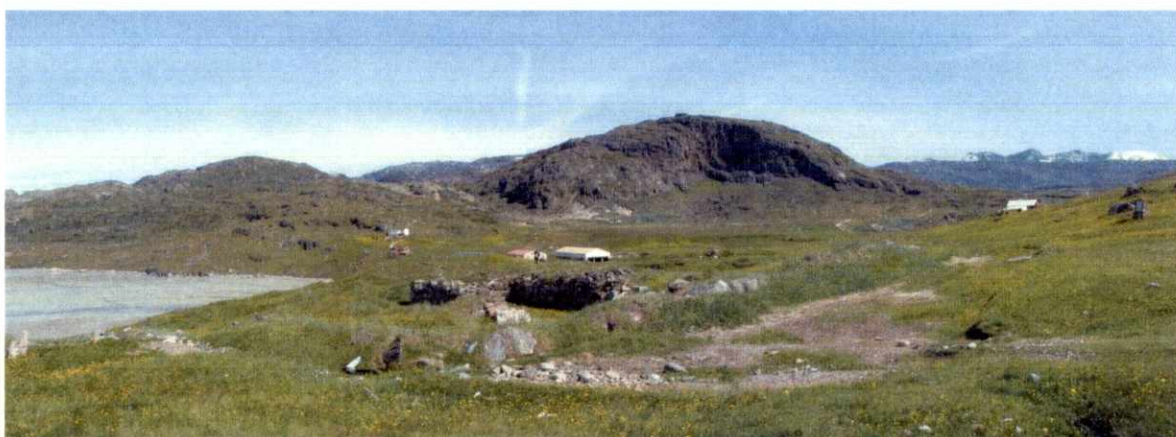
**Figur 7.** Oversigt over kirkeruinen med det omgivende dige set fra nordvest. Yderst til højre i billedet ses mindesmærket for Andreas Egede. Det nedslidte område i forgrunden er det kørespor som forbandt husene i bygdens ældste del, hvoraf de fleste er forsvundet.

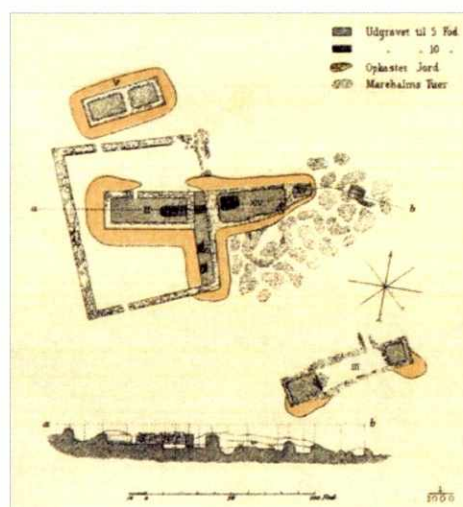
**Figur 8.** Holms undersøgelsesplan over kirken og nærmeste omgivelser. Det er angivet, hvor han har gravet, og som det ses, er det kun en lille del af boligrunden som dengang blev undersøgt. Foruden kirken ses den udgravede ruin 5, og nederst den store staldbygning, ruin 3.

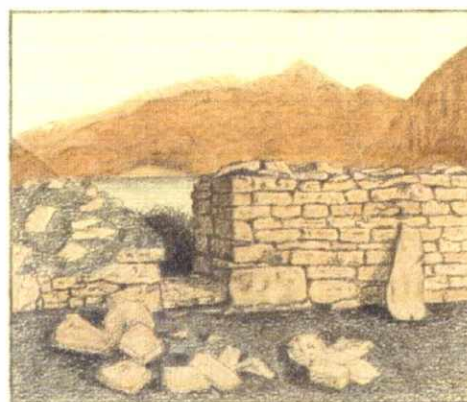
Kirkebygningen måler indvendigt ca. 4,5 x 14,5 m, og murtykkelsen er 1,5-2 m. Murene, som er opført af udsøgte og i visse tilfælde tilhugne sten lagt i regelmæssige skifter, har visse steder en højde af ca. 2 m over nuværende terræn. Der ses ikke spor af murværk i vestgavlen. Om denne muligvis har været af træ er diskuteret løbende<sup>9</sup>. En ca. 1 m døråbning ses i nordvæggen (jvf. fig. 11).

En sætning i nordvæggens fundament har forårsaget at den østlige tredjedel hælder indad - et forhold som allerede Holm gjorde rede for. Udhænget målt mellem overkant af muren og fundaments forkant blev i 1935 af Roussell angivet til 28 cm. På det tidspunkt var murhøjden dog 2,15, altså formentlig et skifte højere end i dag. Der er derfor grund til at antage, at sætningen har fundet et stabilt leje, og at der ikke umiddelbart er risiko for kollaps. Kirkerummets areal er 65 m<sup>2</sup>.

**Figur 11.** Fra Bruuns udgravninger i 1894. Døråbningen i kirkens nordvæg tegnet af Carl Petersen..

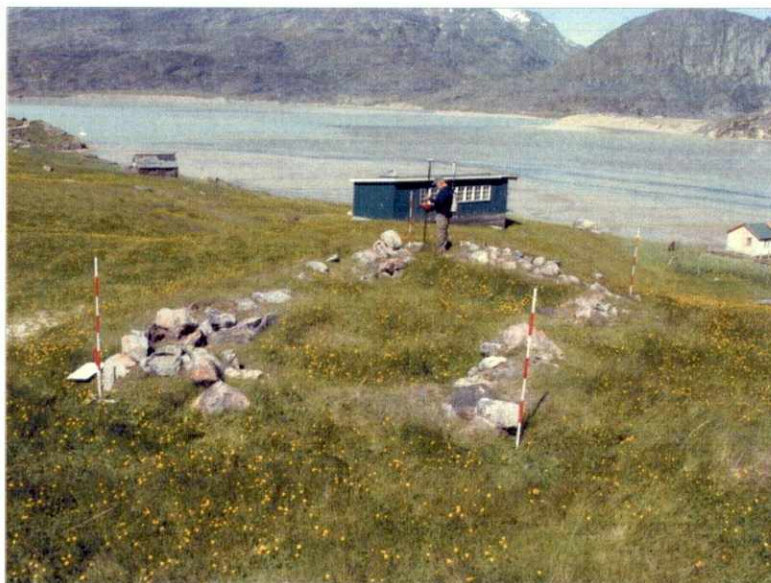
Velbevaret og regulær bygning opført fortrinsvis af sten med en murtykkelse på ca. 1 m. Bygningen har været delt i to. De indvendige mål er ca. 3,5 x 8 m. Udgravet af Holm i 1880. Lagerbygning eller udhus.

Figur 15. Ruin 6 set fra syd sydvest.

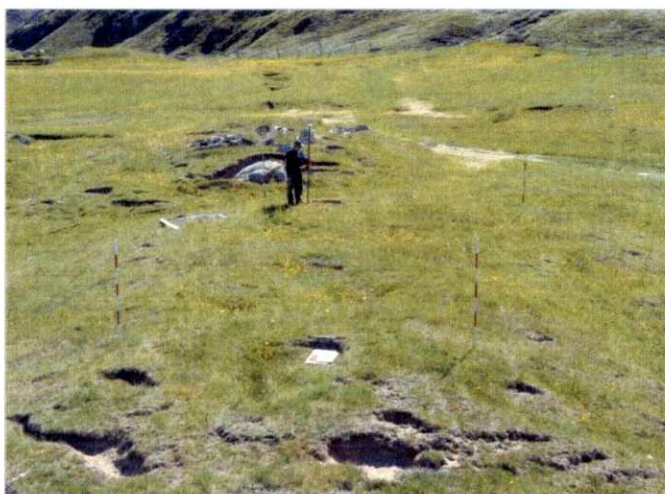
Der ses én - muligvis to - tværgående skillevægge. Formentlig en lille stald med hølade. Indgangen har formentlig været gennem den vestlige langvæg.

Figur 18. Ruin 9 set fra nord.

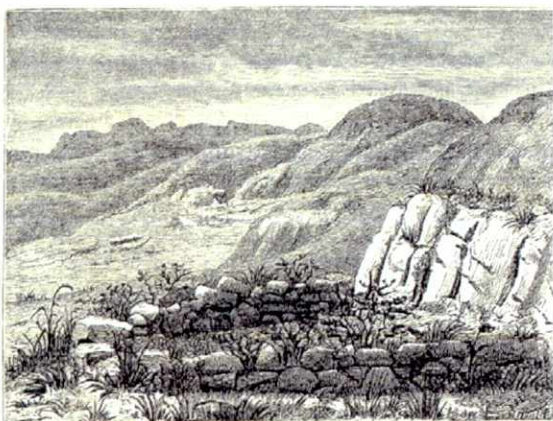
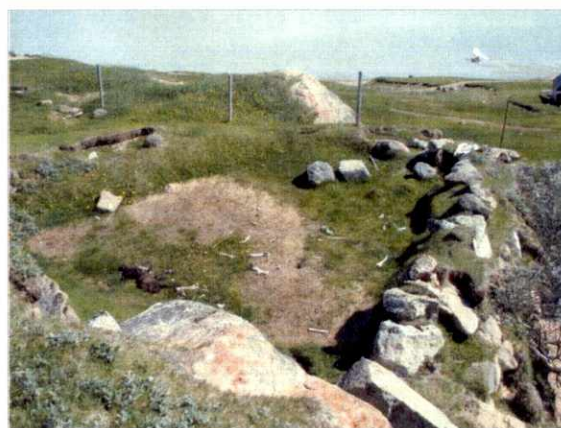
Meget velbevaret fold anlagt som et buet murforløb op mod en stejl klippevæg. Muren er opført af store stenblokke, en indgangspassage ses mod syd. Indvendigt måler folden ca. 6 x 6,5 m. Murforløbet er delvis overgroet, men synes i øvrigt ikke ændret synderligt i forhold til situationen på Holms tid.

Figur 20. Den lille fold ligger på et plateau et stykke oppe af fjeldsiden. Til venstre situationen i 1880 (Groth) set fra nord. Det nye billede til højre viser folden fra vest.

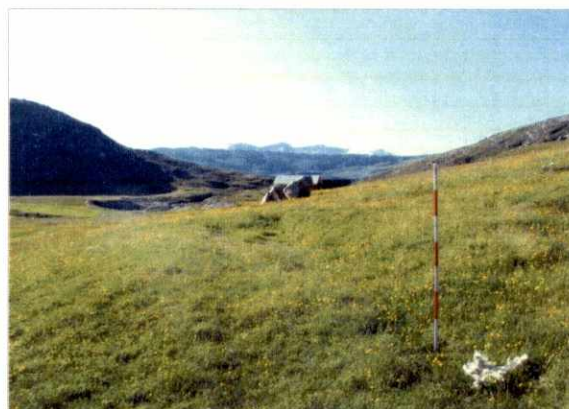
Svage konturer af en bygning som har haft tykke tørvemure. Ruinen er meget ødelagt fordi en kørevej har været anlagt tværs gennem dens længderetning SØ-NV. Den største udstrækning er ca. 5,5 x 18 m. En del synlige sten antyder et indvendigt rum på 2 x 10 m. Der ses ingen spor efter indgang. De tykke tørvemure indikerer, at der er tale om en lille staldbygning.

**Figur 25.** Ruin 16 set fra nordvest.

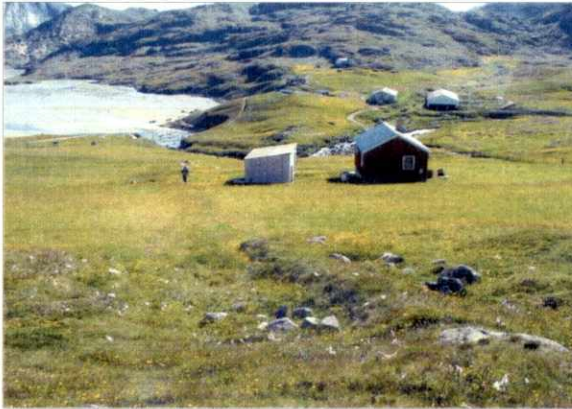
Gærde af sten og jord som danner den sydøstlige afgrænsning af ruinerne omkring kirken. Gærdet udgår fra fast klippe ved foden af det skrånende fjeld og forløber mod nordøst i retning af elvmundingen, hvor de store folde nr. 21-23 ligger. Gærdet er gennembrudt af et kørespor.

Figur 26. Udmarksgærdet set fra vest.

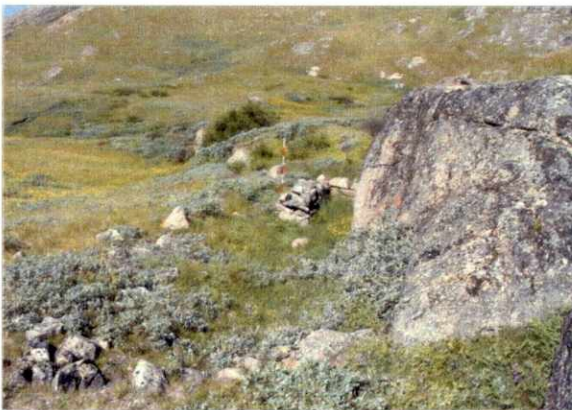
Lager eller lille stald bygget op mod en lav, men stejl klippeside. Anlægget består af en stenmur som er bevaret i flere skifters højde med udgang mod syd. En lav stenrække deler rummet i to. I den sydlige del ses et lille aflukke af sten som tydeligvis er recent. Bygningsværkets indvendige mål er ca. 3 x 12 m..

Figur 27. Folden nr. 19 set fra sydøst. Stenopbygningen ved landmålerstokken er af nyere dato.

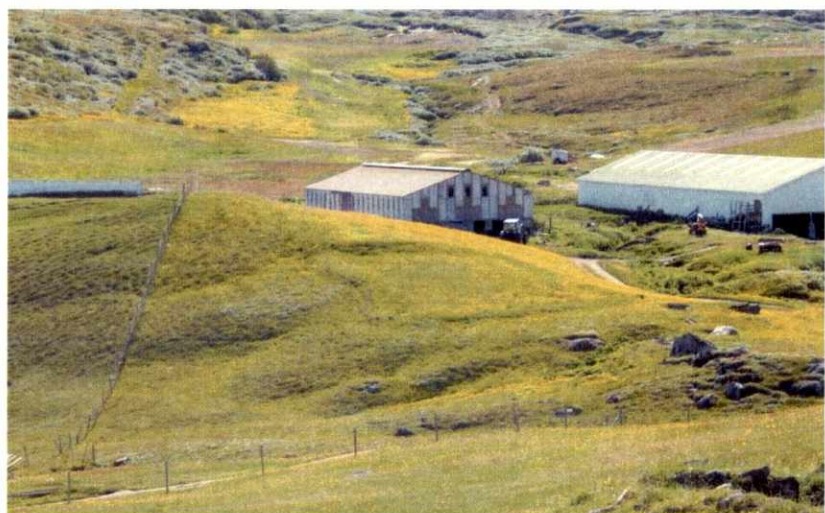
Denne fold, som ligger på en sydvendt bakkeskråning, kan uden vanskeligheder identificeres. Den afgrænses af et op til 30 cm. højt jorddige, der i det sydvestlige hjørne har et lille særskilt aflukke. Hvor diget er eroderet eller nedslidt, ses en stenkerne inderst. Folden måler ca. 15 x 25 m.

**Figur 31.** Fra boligen har nordbo-bonden haft god kontrol med dyrene, når de da ikke løb frit i fjeldet. Folden set fra nordvest.

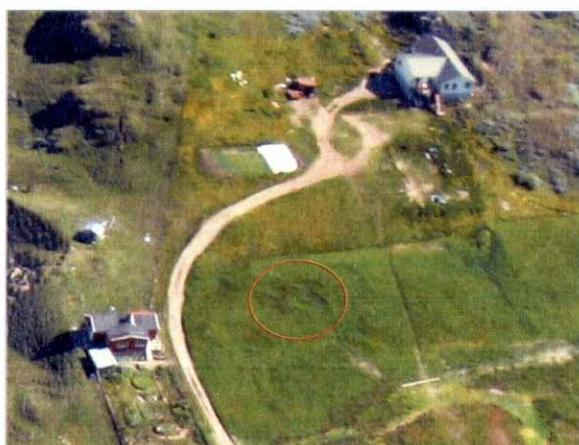
To fordybninger, formentlig de grubehuse, som blev fundet og undersøgt af Bruun<sup>14</sup> og senere af Vebæk<sup>15</sup>. Fordybningerne ligger i dyrket mark, og fra luften tegner tomterne sig tydeligt som pletter med markant frodigere vegetation end omgivelserne.

Figur 33. De to grubehuse, som blev undersøgt af Bruun, ligger indenfor den røde cirkel. Se også fig. 35.

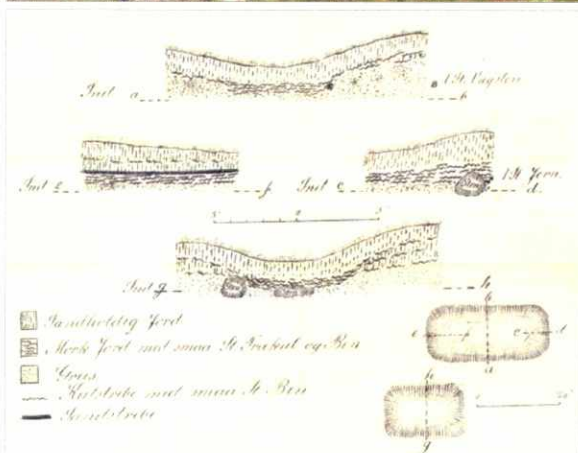
Figur 34. Bruuns udgravningsskitser af grubehusene. Udbyttet af undersøgelserne var ikke stort. I bunden fandtes trækul og enkelte brændte knogler. Desuden et fedtstensfragment og et lille stykke jern.

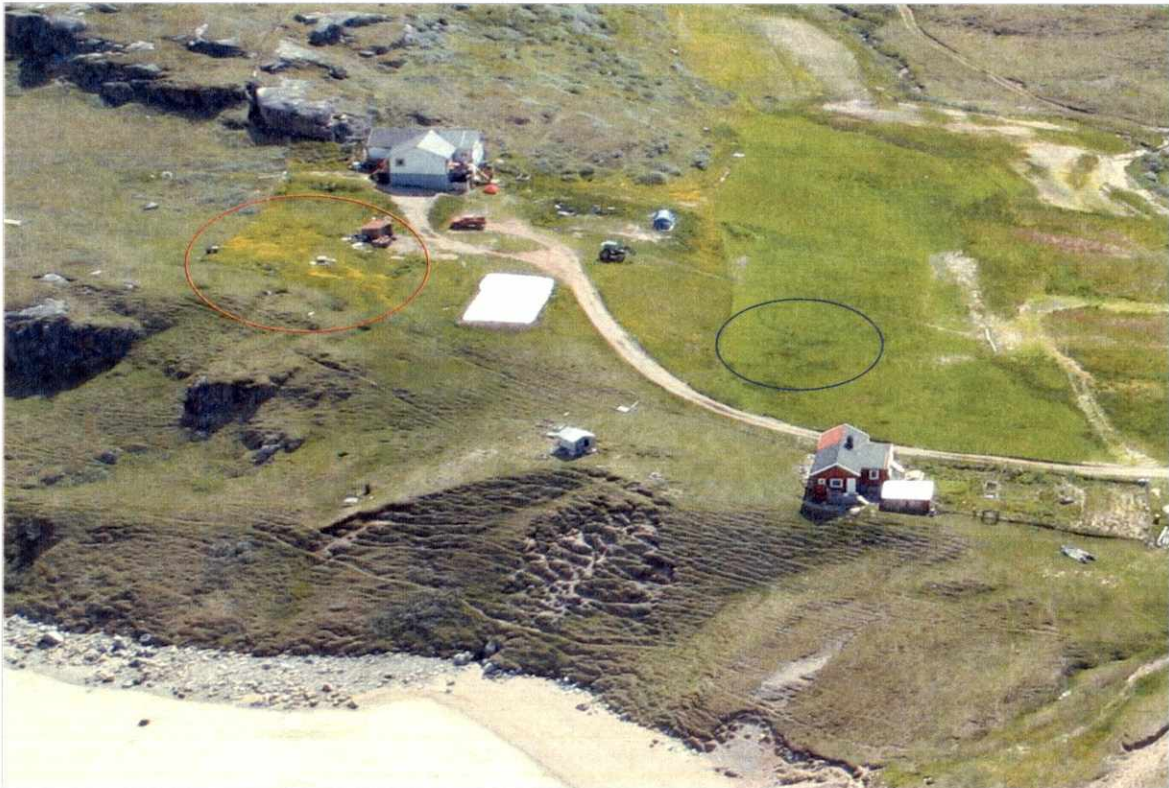
De recente spor i dette område er mange: man har anlagt kartoffelkule, bygget lævolde af overfladetørv, planeret m.v.. Det var derfor ikke muligt at afgøre, om de synlige terrænprofiler var norrøne anlægsrester eller sporene efter de recente aktiviteter på stedet. Områdets udstrækning skønnes at være ca. 30 x 40 m.

Figur 35. Område 30, som muligvis omfatter anlægsrester, er indcirklet med rødt. Blå cirkel omslutter grubehusene nr 27 og 28. Luftfoto fra nordvest.
