## **Forslag til opstart af bevaringsprojekt af fortidsminderne på Noorliit/Ny Herrnhut**

**Foreløbig forslag udarbejdet af Mari Hardenberg for  
Nunatta Katersugaasivia Allagaateqarfialu 2013**

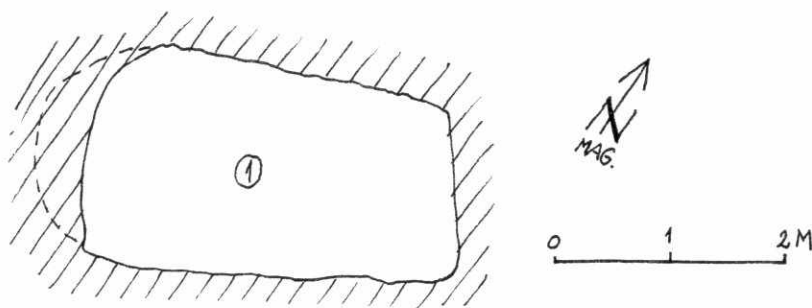
- 1) En ca.  $\frac{3}{4}$  meter dyb forsænkning i terræn. Rektangulær til trapezformet. Sandsynligvis boligstruktur uden spor efter husgang. Lidt nedskreden bagvæg. Græsbevokset.

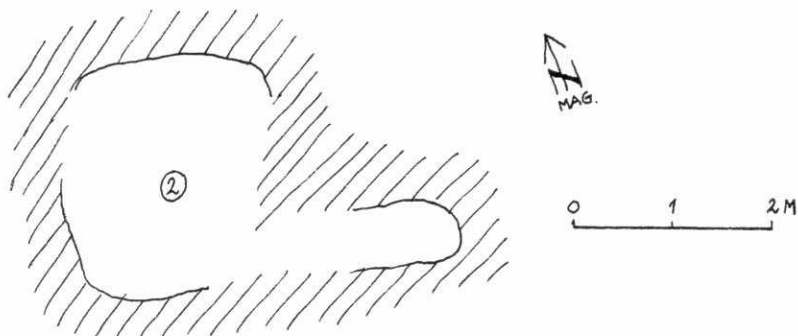
- 2) Vanskelig erkendebare tomt med niche eller formentlig indgangsparti. Let trapezformet. Græsbevokset.

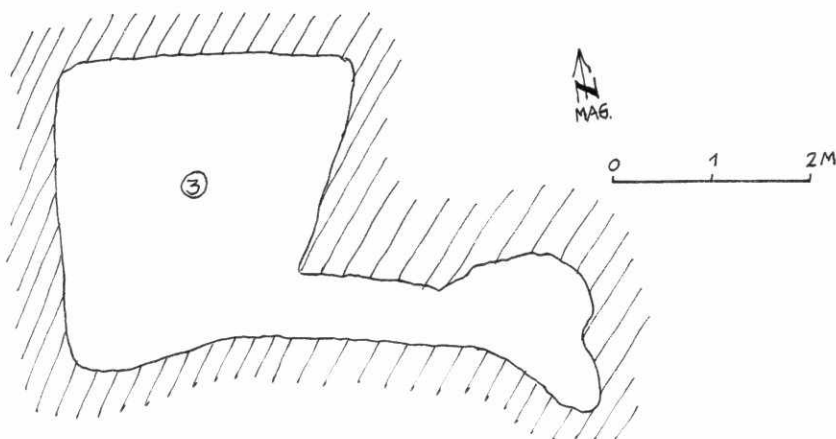
- 3) Trapezformet tomt. Sammensunket. Delvis forsænket. Kogeniche i husgangen. Græsbevokset.

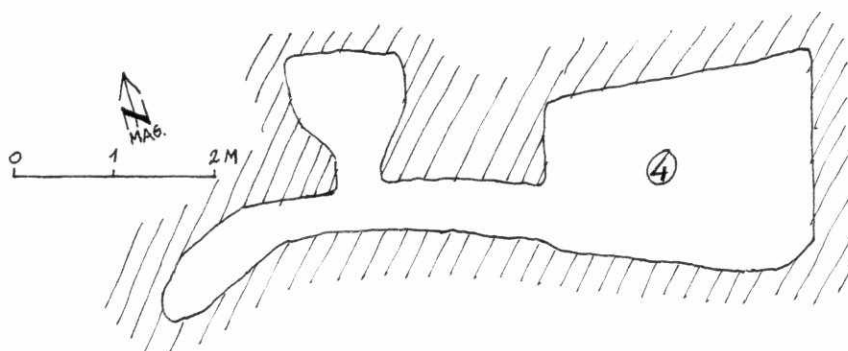
- 4) Tydelig trapezformet. Vinklet indgangsparti med kogeniche. Forsænket. Græsbevokset.

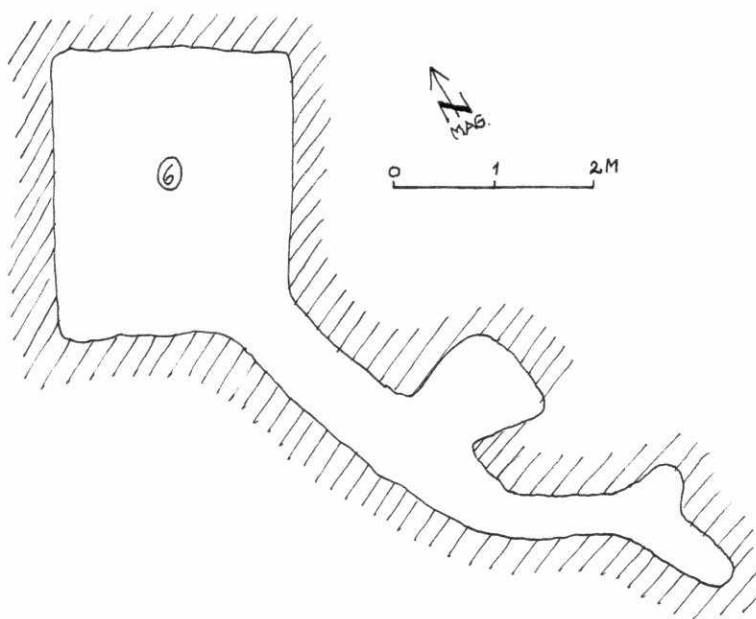
- 6) Markant kvadratisk tomt med lang vinklet husgang og kogeniche. Forsænket. Græsbevokset.

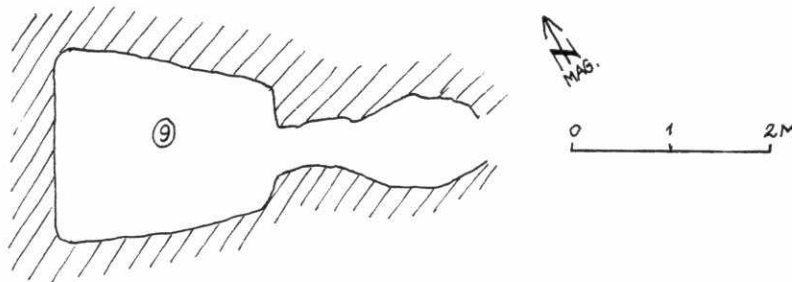
- 9) Trapezformet tomt. Markant. Udvidelse af husgang (rest af kogeniche?). Isoleret beliggende. Græsbevokset.

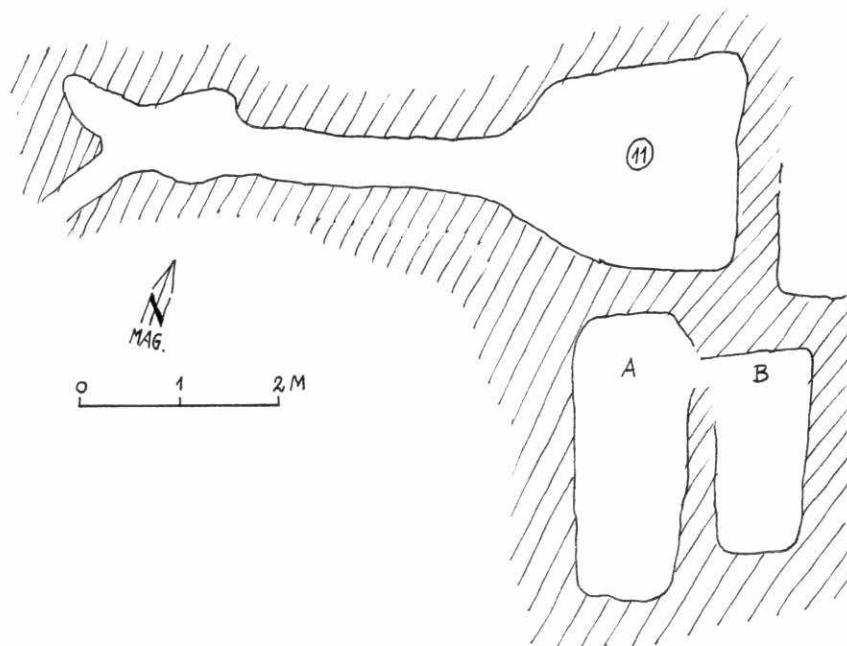
- 11) Tydelig trapezformet tomt. Meget lang husgang med kogeniche. Andre anlæg ses sydfor. Parallelt liggende, rektangulære strukturer (A & B). Ikke definerbare. Komplekset isoleret beliggende. Græsbevokset.

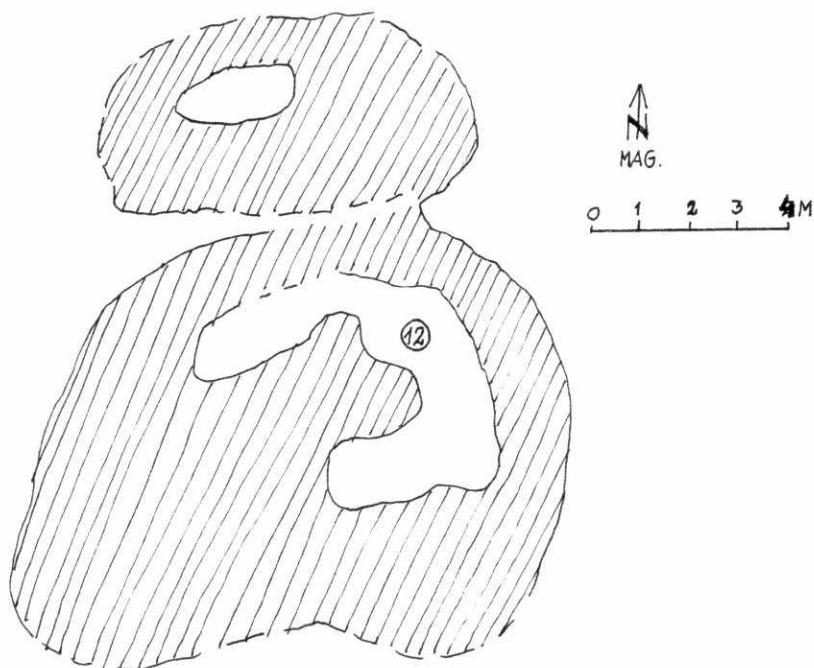
- 12) Udefinerbar struktur. Lave græsbevoksede volde med markerede fordybninger i op til  $\frac{1}{2}$  meters højde. Isoleret beliggende. Er placeret, hvor provianthuset ifølge 1700-tals stikkene skulle være opført i 1750!

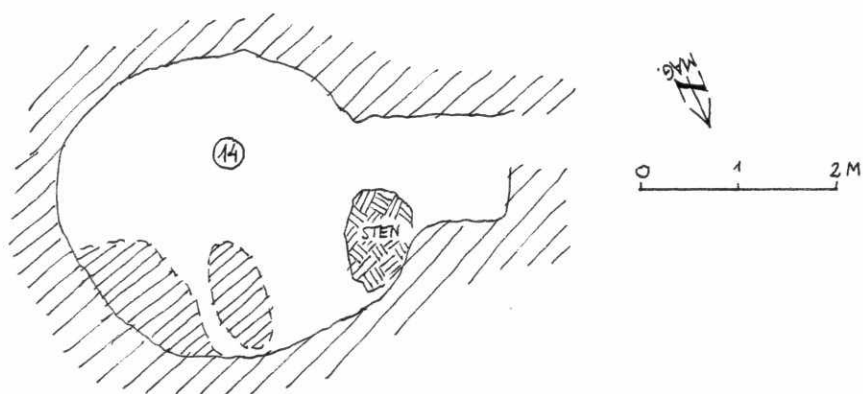
- 14) Afrundet tomt. Tydeligt åbningsparti. Bagtil gravet ind i skrånende terræn. Noget vægnedstyrt inde i tomten. Stor sten fortil. Isoleret beliggende. Græsbevokset. Næppe vinterbolig.

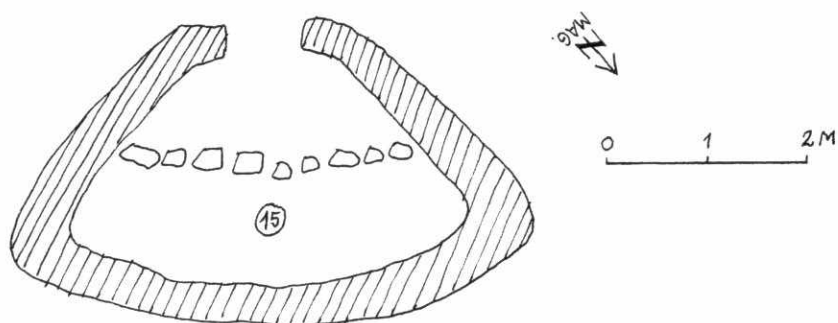
- 15) Trapezformet teltfundament. Særdeles markant tørvemursopbygning med sten. Briksekant tydeligt fremtrædende. Ikke særlig gammel!

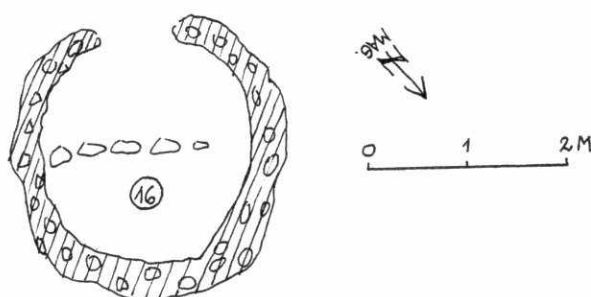
- 16) Teltring med jord- og stenvold. Briksekanten erkendbar.

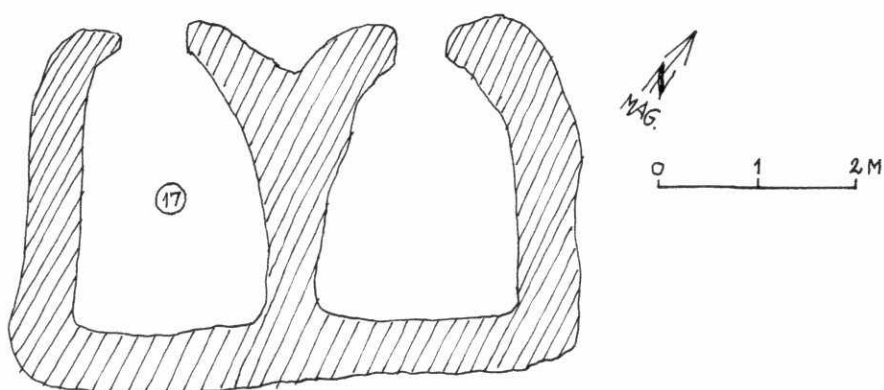
- 17) To sammenbyggede, trapezformede tomter. Ingen husgang. Måske har der ingen været! Vægrester i op til  $\frac{3}{4}$  meters højde. Isoleret beliggende. Græsbevokset. Sikkert nyere bolig.

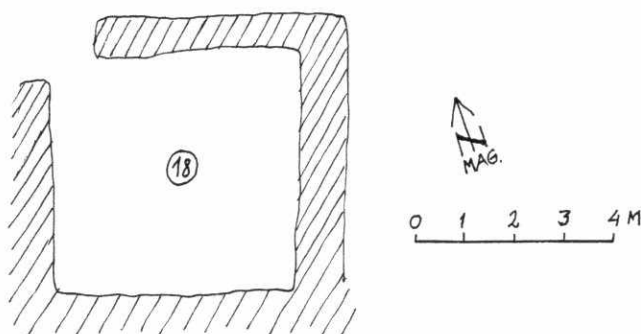
18) Kvadratisk tomt uden husgang. Ny. Fundament til træbygning? Græsbevokset.

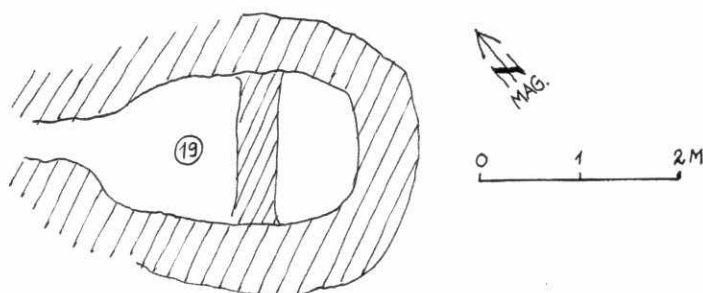
19) Lille oval tomt, en anelse trapezformet. Nedstyrt på bagbriksen. Markerede vægge. Græsbevokset.

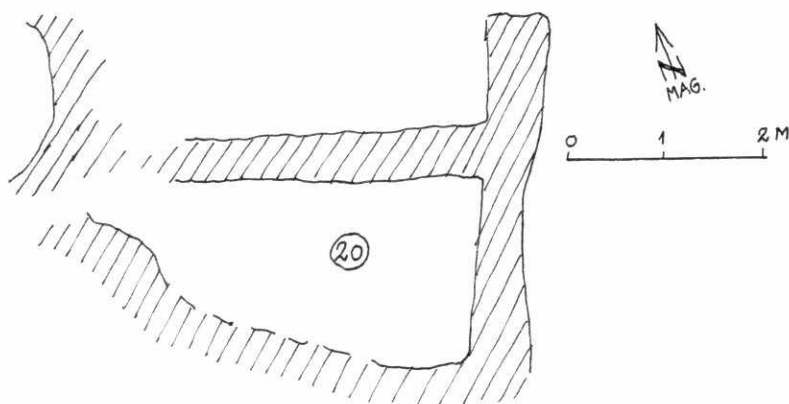
20) Trapezformet tomtrest. Flere vægforløb nord og vest for hovedrummet. Cementfundament vest for anlægget. Græsbevokset.

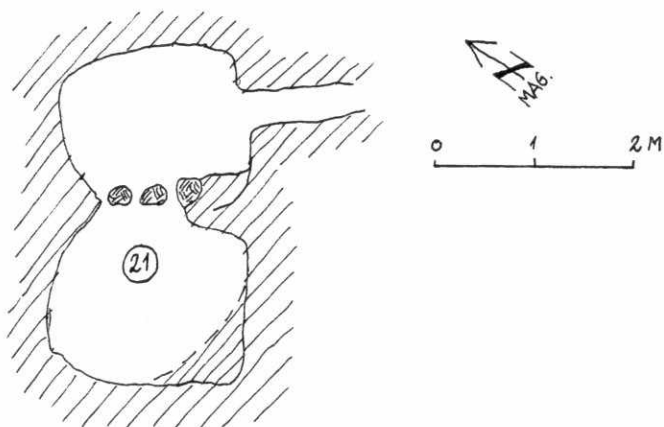
- 21) Lille tomt uden markant vægopbygning. Muligvis depot. Nedgravet. Græsbevokset. Opdelt i to halvdele. Vægnedskred.

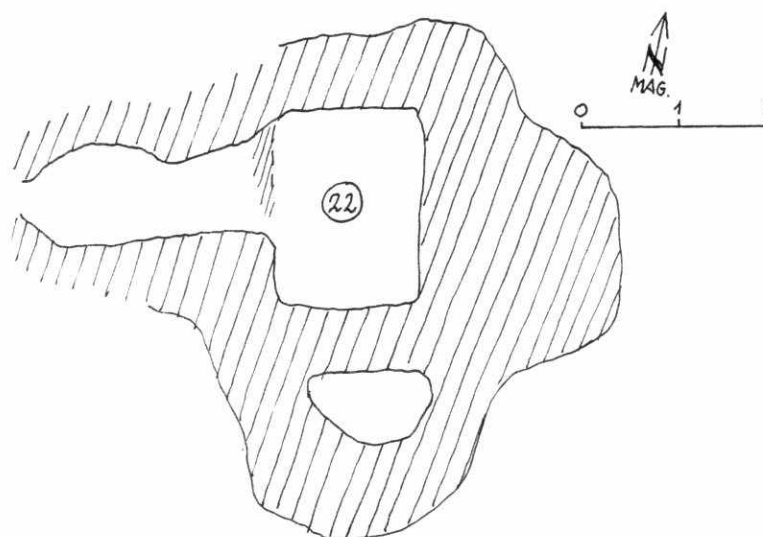
- 22) Lille kvadratisk tomt. Tilbygning eller depot syd for. Isoleret beliggende. Græsbevokset. Næppe særlig gammel.

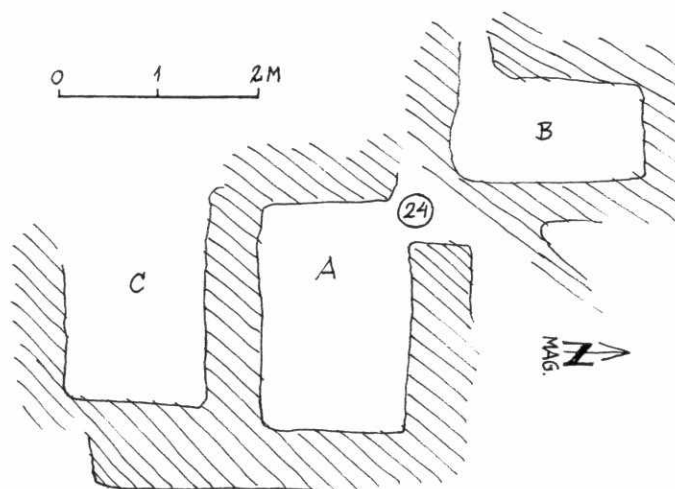
- 24) Kvadratisk tomt (A). B & C depoter? Mange vægforløb indicerer tidligere boligtomter.  
Markerede vægforløb. Græsbevokset.

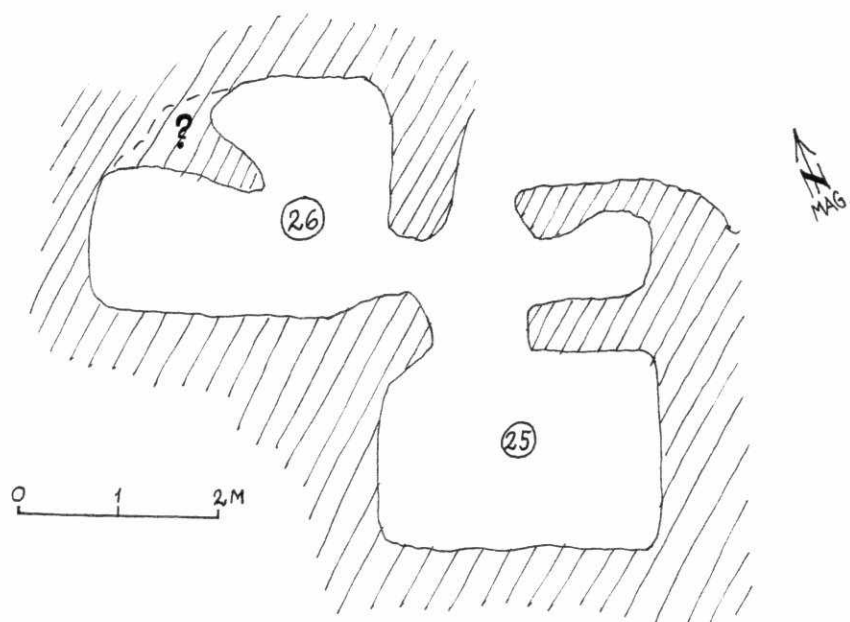
- 25) Kvadratisk tomt. Nedgravet. Muligvis depot foran. Græsbevokset.

- 26) Mindre tomt af uvis oprindelse. Noget sammenfalden. Græsbevokset. Hænger sammen med 25. Stærkt ombygget kompleks.

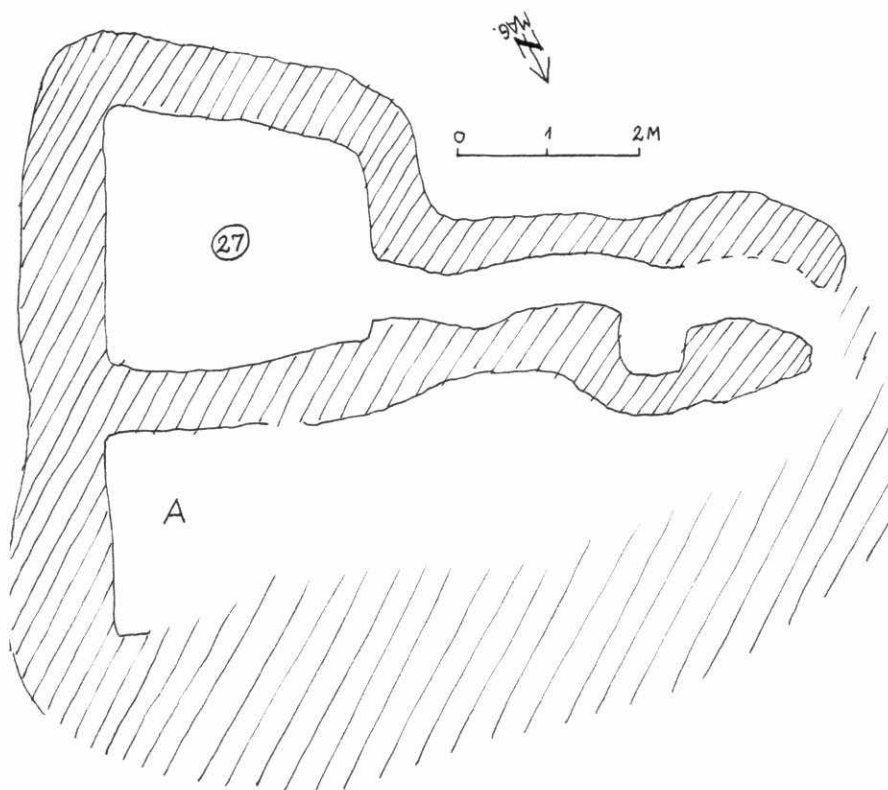
- 27) Trapezformet tomt. Markant. Delvis nedgravet. Lang indgangspassage med kogeniche, som 23. Ved "A" ses bagvæggen af en tidligere tomt. Lidt mødding. Græsbevokset.

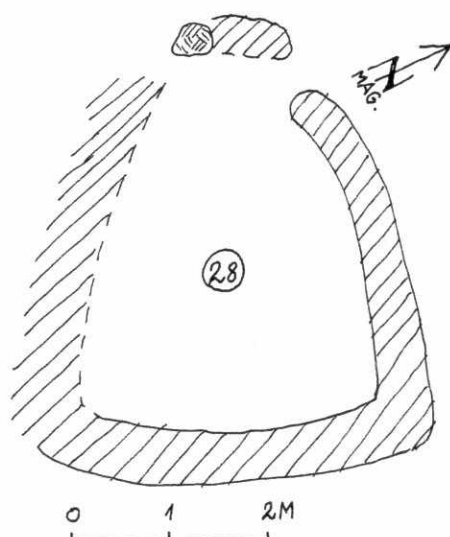
- 28) Trapezformet teltfundament. Vindskærm ses ud for indgangen. Lav, græsbevokset tørrevold.

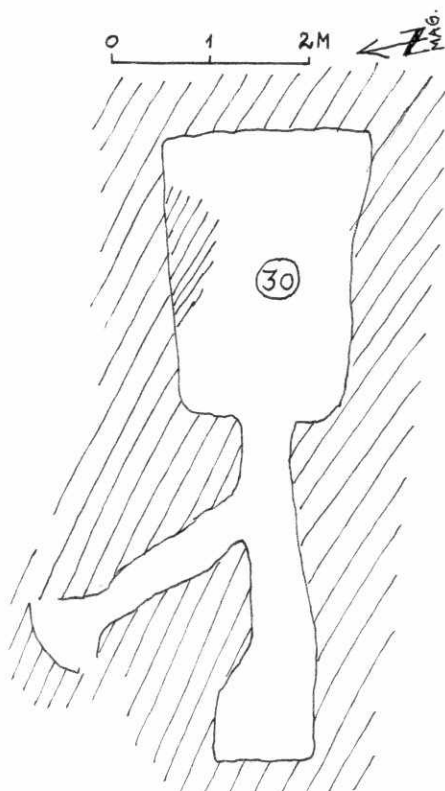
- 30) Trapezformet tomt. Meget lang kogeniche (?) Markante vægforløb i op til 1 meters højde. Lidt vægnedstyrt inde i tomten. Bevoksning af græs og marehalm.

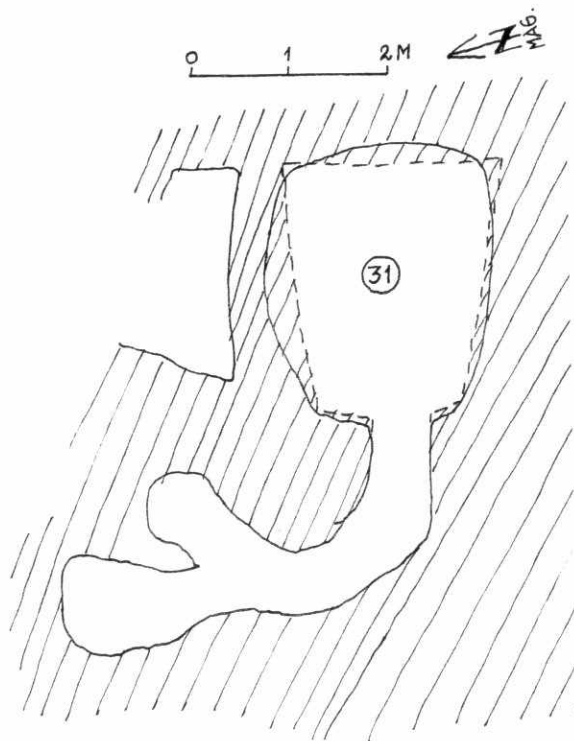
- 31) Trapezformet tomt. Noget sammenstyrtet. Kogeniche i vinklet husgang. Rest af tomt umiddelbart nord for. Komplekset er beliggende yderst ved strandal. Græs- og marehalmbevokset.

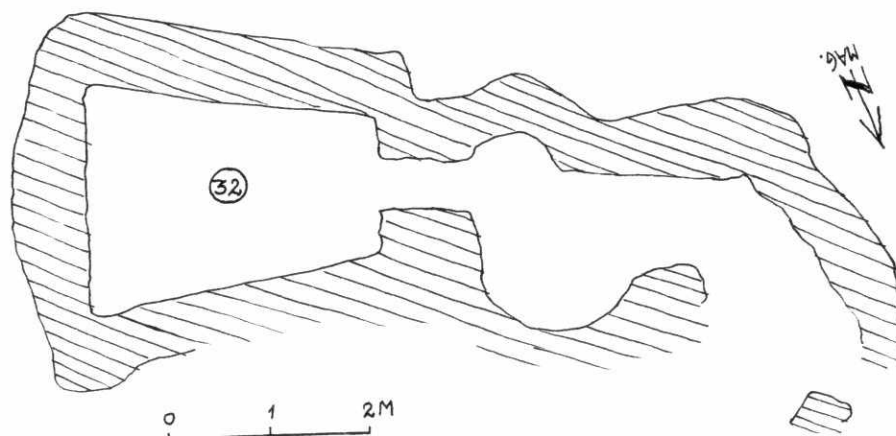
- 32) Trapezformet tomt. Markerede vægge. Murhøjde i op til  $\frac{3}{4}$  meters højde. Vinklet husgang med kogeniche. Rest af læ-mur for enden af husgangen. Græsbevokset.

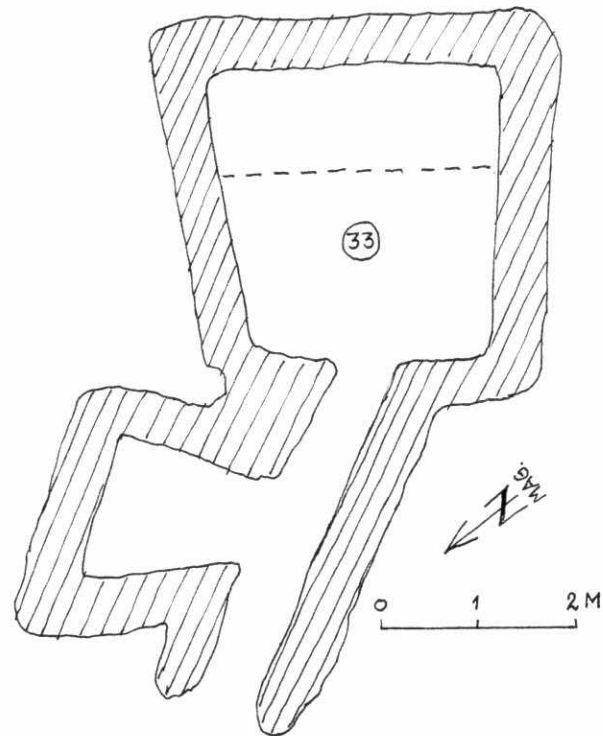
- 33) Kvadratisk tomt. Meget markant. Væggene står i 1 ½ meters højde. Briksen tydelig. Græsbevokset. Tomten var i 1969 forsynet med tag og fungerede som "frilandsmuseum" foran landsmuseet. Materialer til restaureringen er muligvis taget fra 34.

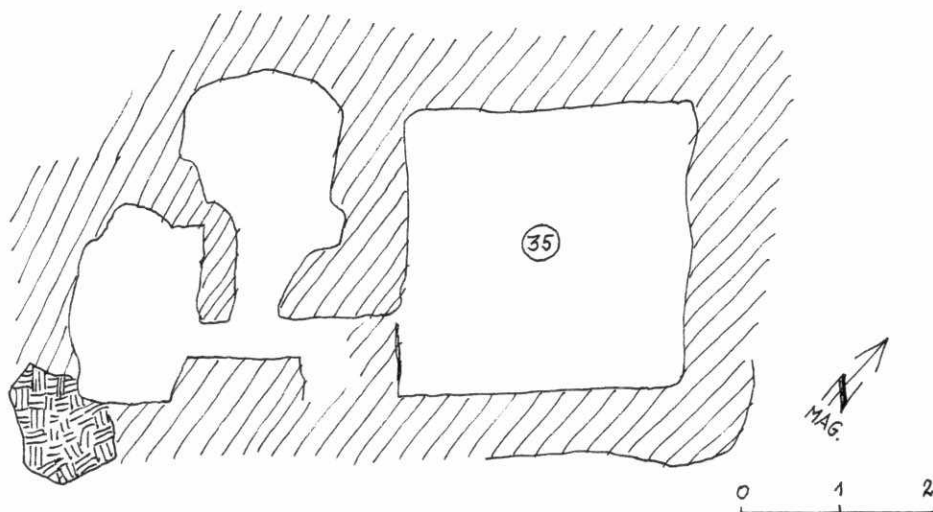
- 35) Kvadratisk tomt. Flere rum SV herfor. Området er meget forstyrret. Vanskeligt at udskille de enkelte tomter. Græsbevokset.
