# Ruinrestaurering, soignering og arkæologisk rekognoscering i Qaqortukulooq og omegn i 2014

## Rapport

## Rapport over restaurerings- og vedligeholdelsesarbejde udført ved Hvalsø Kirkeruin i Sydgrønland 2014.

Hvalsø/Hvalsey Kirkeruin.  
Julianehåb/Qaqortoq.

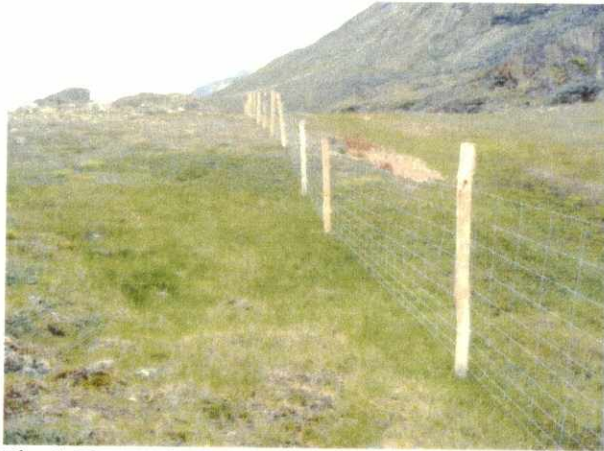
Samarbejdet med fåreholder Karlsen kom ikke til at forløbe helt gnidningsfrit, men pælene er banket solidt i jorden ligesom monteringen og opstramningen af trådnettet er i orden.

Fig. 1. Det nye hegn nordøst for ruinområdet

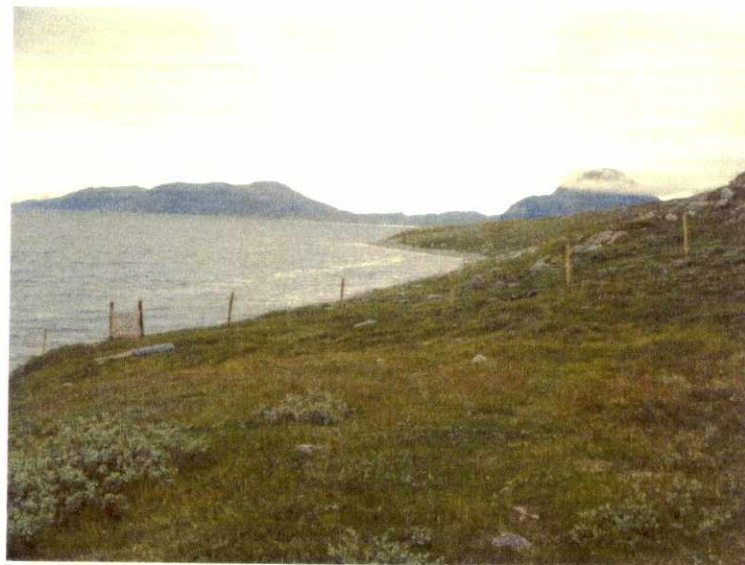
Fig. 3. Hegnets afslutning øst for ruinområdet

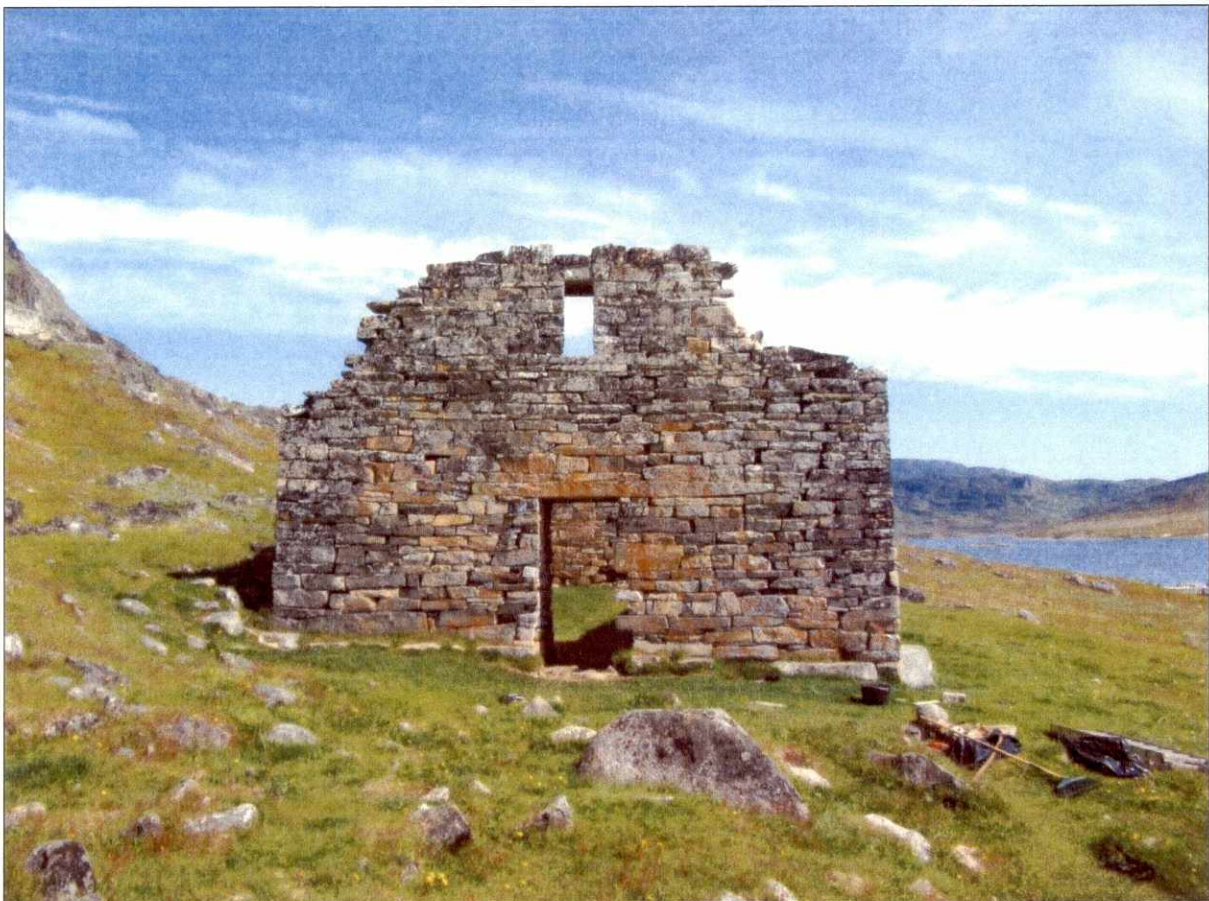
*Det stabiliserede murhjørne efter arbejdets færdiggørelse set fra vest og nordvest.  
Øverst th. de tre indsatte sten markeret med blå kridt som ved de øvrige tilførte.*

Vi understøttede det vigende stykke med ialt tre sten og de øvre tilbageførte sten blev forankret til hinanden, og de mere fastliggende områder i muren, med ialt fire rustfrie murbindere, der blev tilpasset og limet i forborede huller med tokomponent stenlim af mærket "Sika".
