## Besigtigelsesrapport

### Emne: Gravning og oprensning af afvandingsgrøfter i Igaliku sommeren 2005

Besigtigelsen, som blev foretaget efter anmodning fra Daniel Thorleifsen, Grønlands Nationalmuseum, fandt sted den 10. august 2005.

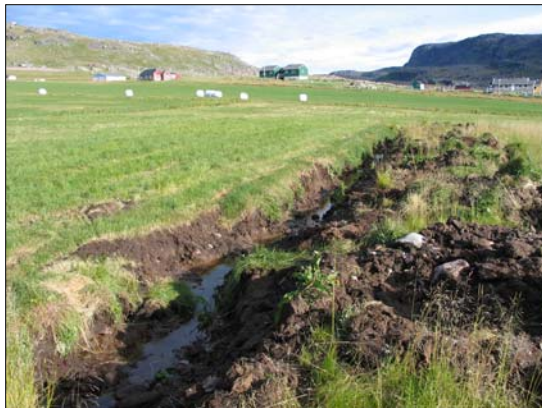
Jeg skal i det følgende give en kort redegørelse for mine iagttagelser under mit aktuelle besøg. Grøfterne beskrives i rækkefølge med numre som refererer til nedenstående oversigtsplan. Det skal bemærkes at jeg ikke rådede over et opdateret kort, ej heller det nødvendige målestyr, og grøfternes placering på oversigtsplanen er derfor ikke ganske korrekte.

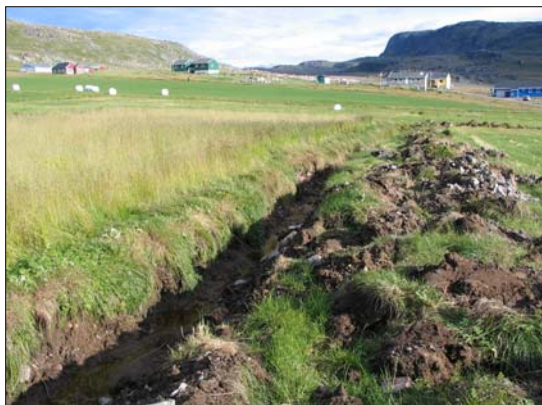
#### Grøft 1

Oprrensning af eksisterende afvandingsgrøft. Grøften er ca. 20 m lang. Der blev iagttaget affaldslag med indhold af recente kulturlevn i de øverste 20 cm. i grøftens sydlige ende. Ellers intet.

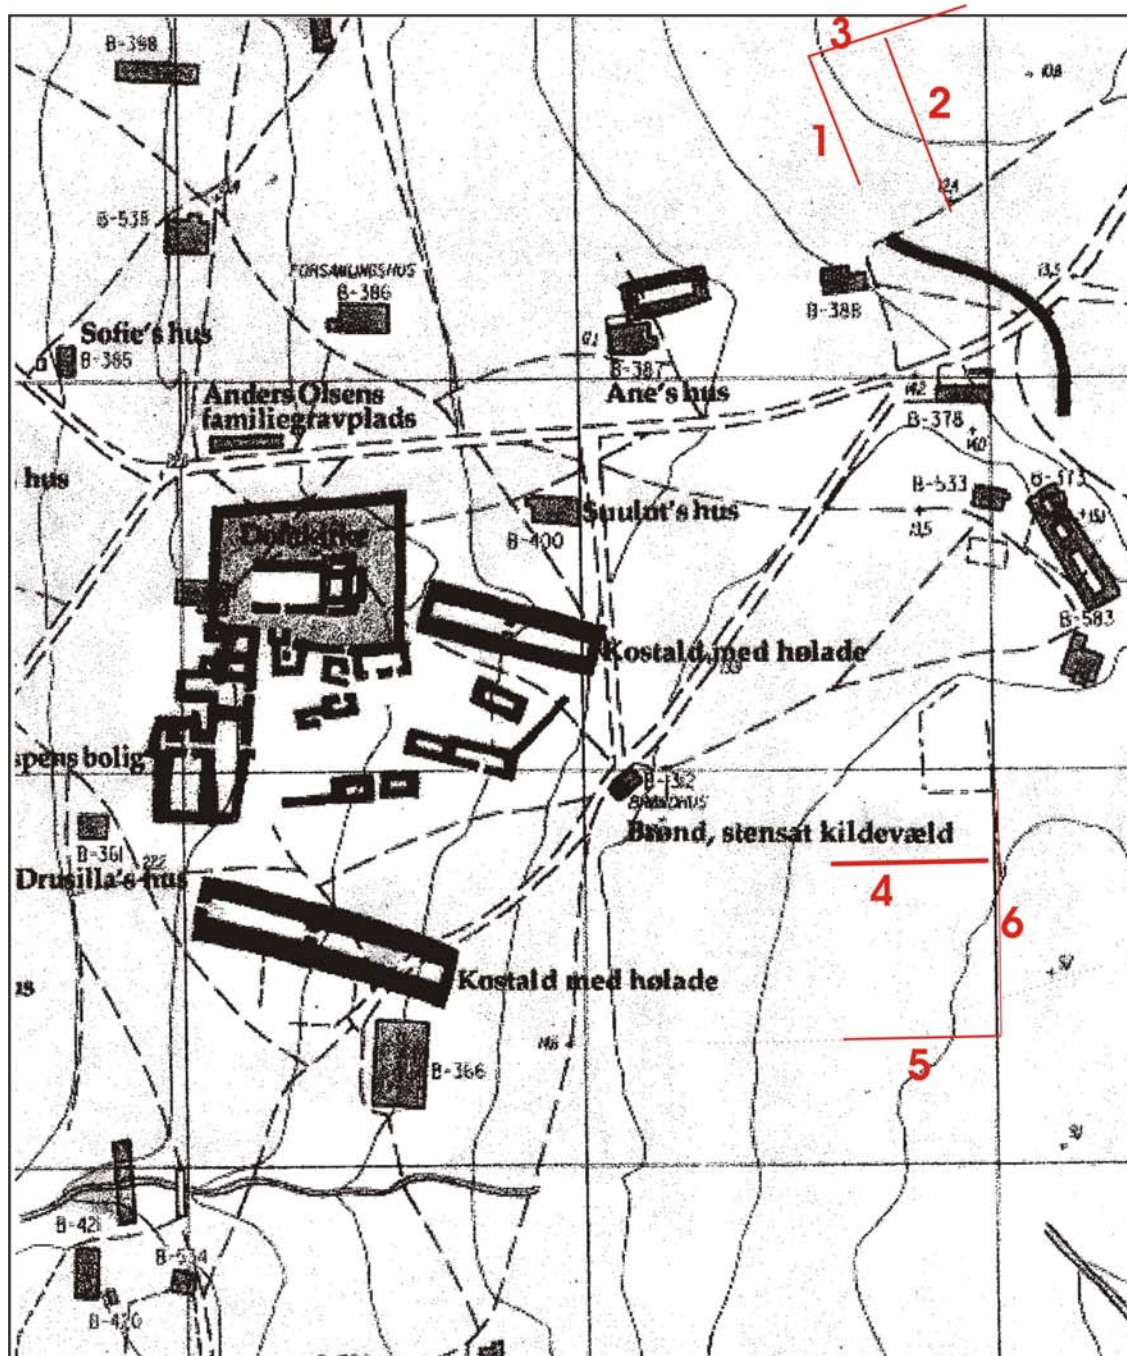
Besigtigelse af oprensede og nygravede grøfter.

- Oprensning af eksisterende grøft
- Nygravet grøft

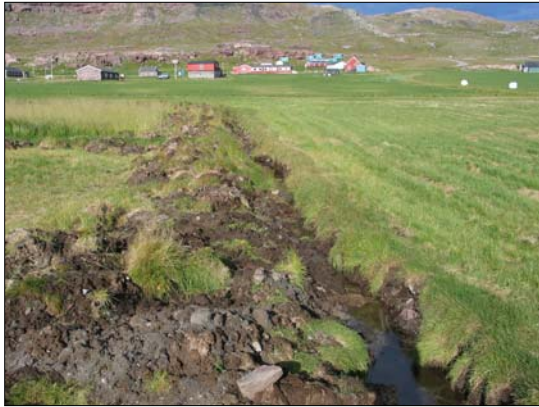
#### Grøft 2

Oprrensning af eksisterende grøft, ca. 30 m lang. I den sydlige ende fandtes recente kulturlevn i de øverste 20 cm. Ellers intet.

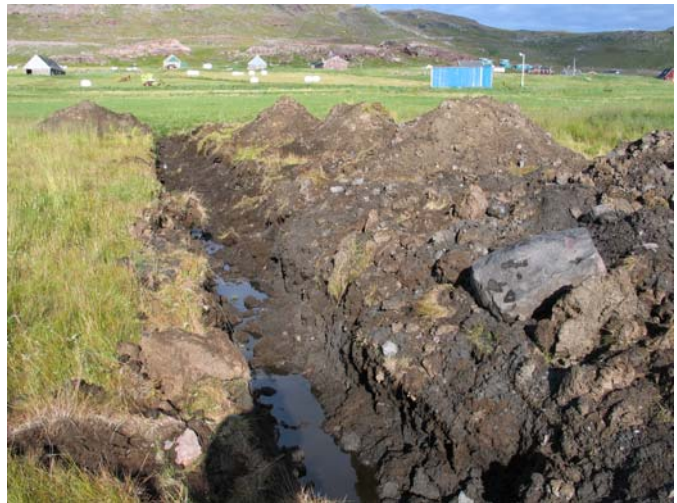
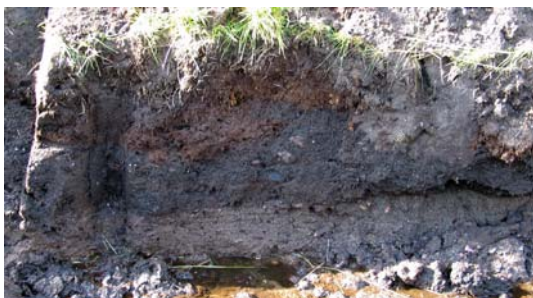
En nygravet ca. 30 m lang afvandingskanal. I hele grøftens længde blev der konstateret kulturlag. Kraftigst i vestenden hvor laget har en tykkelse på op til en halv meter. Mod øst tynder det ud, men er stadig synligt. Kulturlaget indeholder trækul, knogler, huggespån og andet bearbejdet træ. Bevaringsforholdene for organisk materiale synes god. Skønt der i den oplastede fyld var en del sten, kunne der ikke i profilet ses nogen form for anlægsspor. Der blev ikke fundet noget som med sikkerhed kunne datere laget, men der er grund til at tro at der er tale om middelalderlige møddingsaflejringer. Det aktuelle område, der ligger øst for bispesædets kilde, har været et vådområde med nogen mosedannelse.

Kulturlaget, her i profilet nær grøftens vestende. Den øverste del af laget har tydeligvis været berørt af plov eller andet markredskab.

De gennemgravede kulturlag bør dokumenteres ved opmåling af profilsøjler, hvor stratigrafien er bedst bevaret, og man bør eventuelt udtage materialeprøver. Det bør desuden undersøges, hvor den opgravede jord tænkes anvendt med henblik på en stedfæstelse af den nye placering og for eventuelt at give mulighed for en senere undersøgelse af fyldens indhold af kulturlevn.
