# Fredningsværdiregistreringsrejse i Nationalparken, Nordøstgrønland

Kulturhistoriske hytter og stationer

August 2019

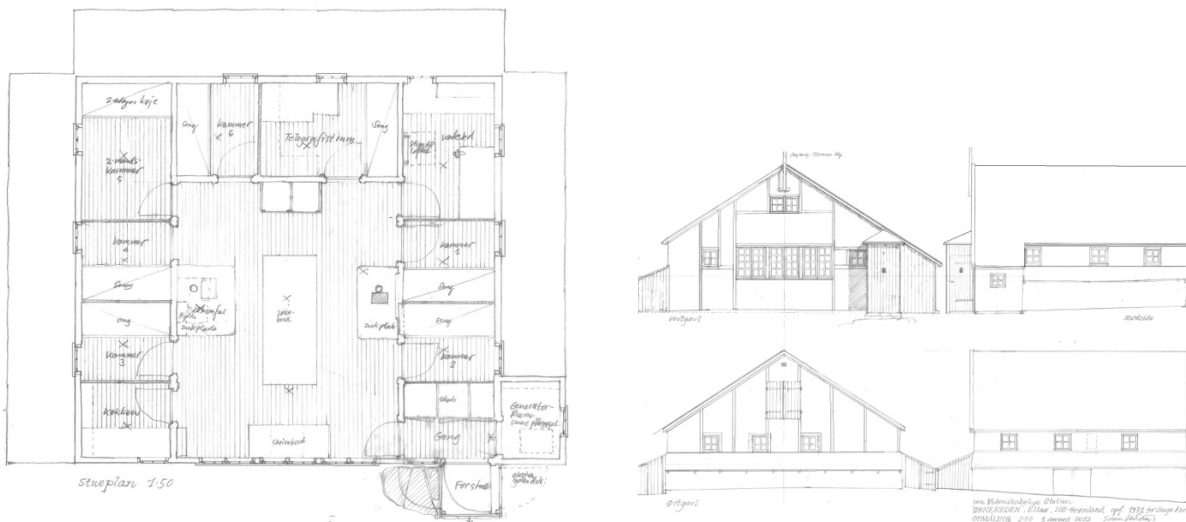
Ca. 15 meter fra huset mod øst placeres et motorhus med motor fra Delco-Light fabrikken General Motors som skal levere lys til stationen og kraft til radioinstallationen.

Ca. 8 meter fra huset mod vest placeres et lille bræddebeklædt badehus der i sin grundplan måler ca. 1,5x1,5 meter med et lille pyramidetag beklædt med tagpap.

Plan, snit og facader, Tegnet af Søren Vadstrup 2012

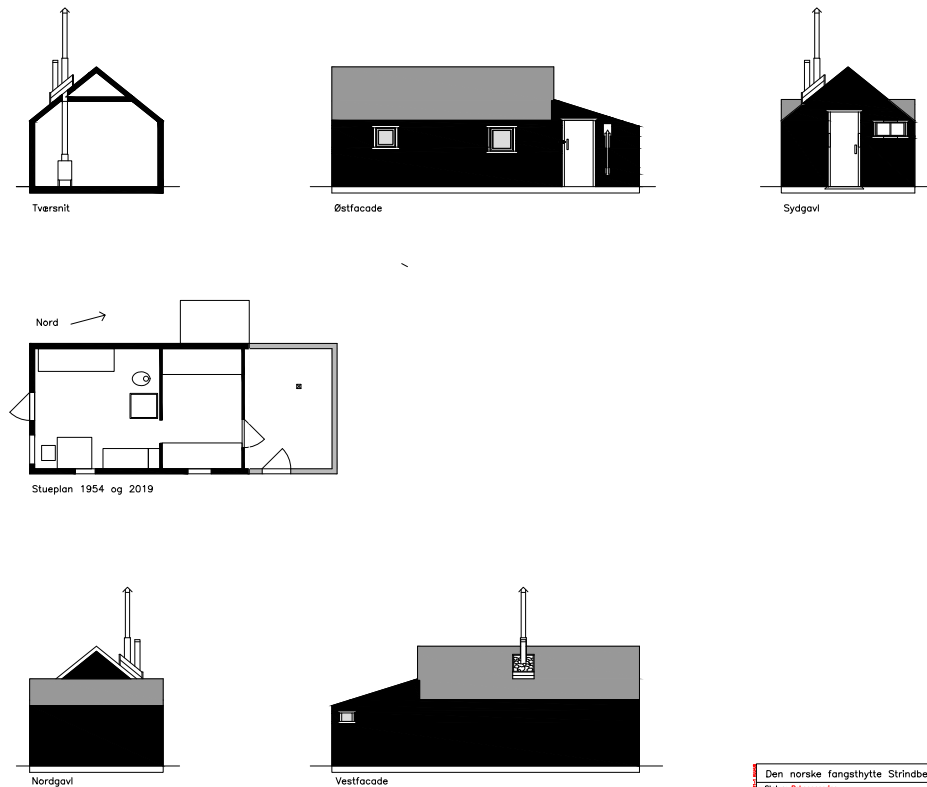
Strindberghuset efter 1954 og op til 2019, Tegnet af Inge Bisgaard 2019, NKA

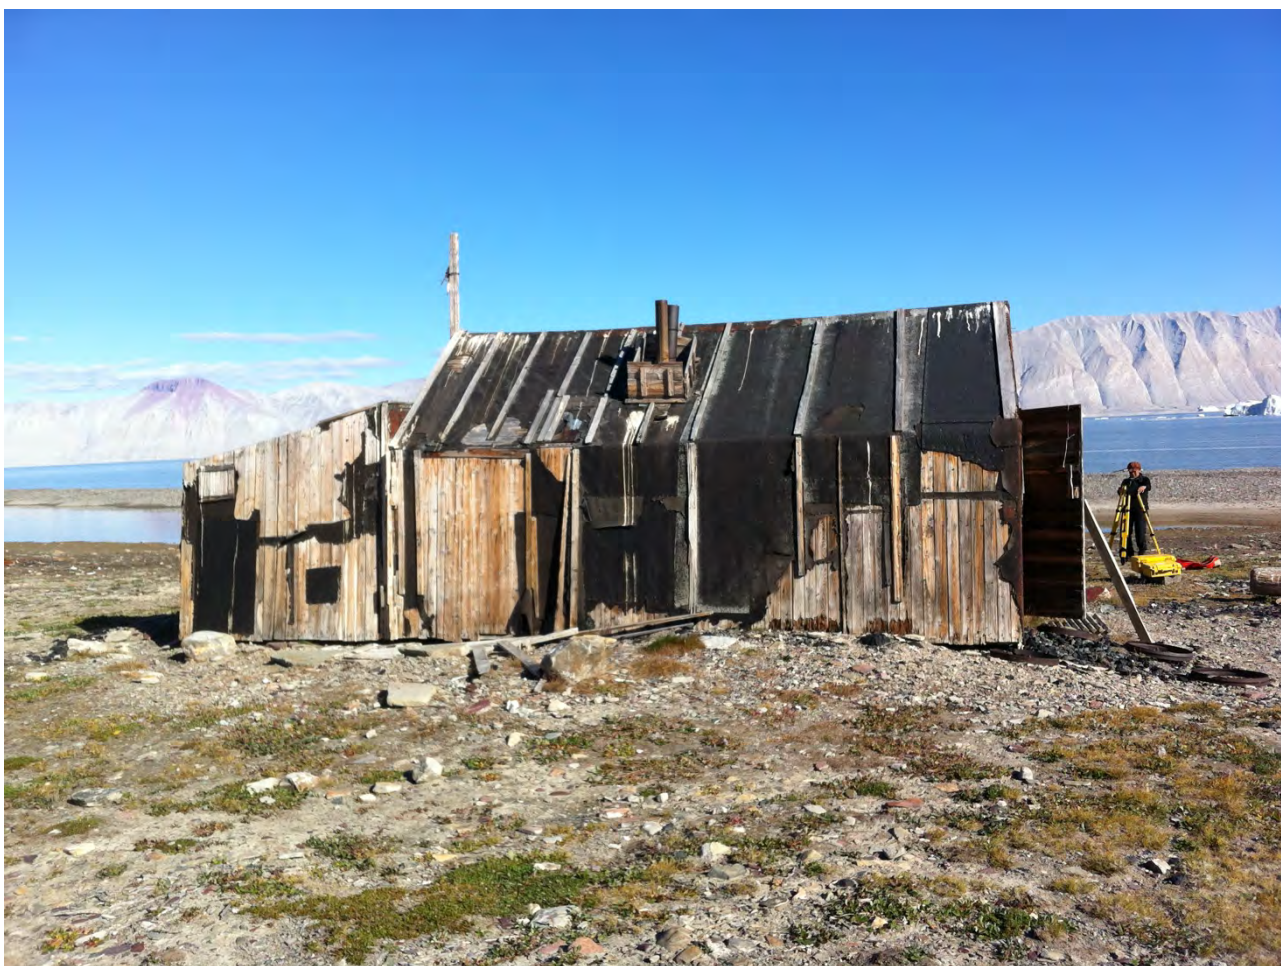
Strindberg, bygningstilstand 2012 – Foto: Peter Schmidt Mikkelsen

Det anbefales, at alle spor fra stationens tidlige epoke søges bevaret, både hvad angår farvelag og originale materialer, døre, vinduer og køkkenudstyr og andet gammelt løs indbo.

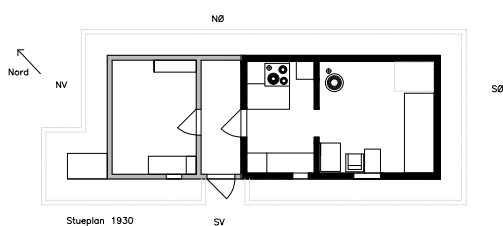
Hoelsbu 1930, Tegnet af Inge Bisgaard 2019, NKA

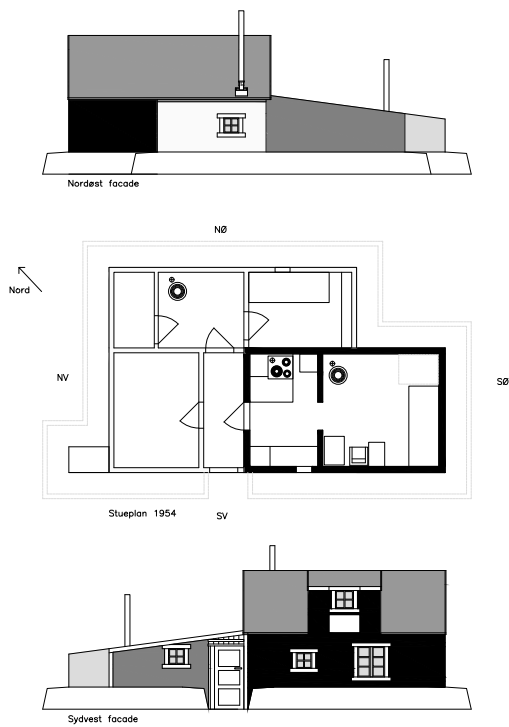
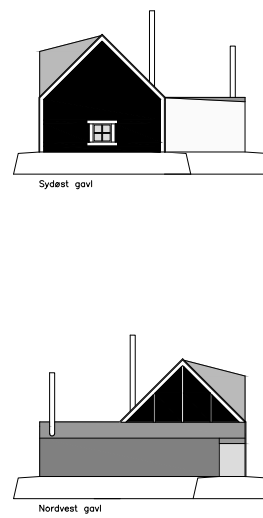
Hoelsbu 1954, Tegnet af Inge Bisgaard 2019, NKA

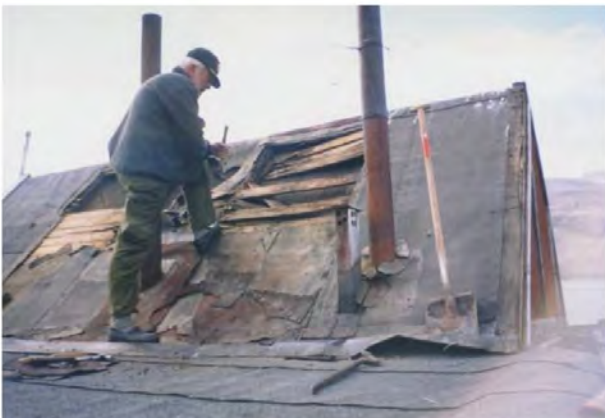
**1999** Hele nordsiden af taget blev grundigt renoveret og rådskadet træ fjernet. Træ fra det gamle skindhus i nærheden blev anvendt til reparation og spærene blev ved samme lejlighed forstærket. Der blev lagt nyt underpap og afsluttet med påsvejning af overpap på hele taget. Jordvolden blev gravet op langs husets facader og gavle og en del af yderbeklædningen på nordsiden blev skiftet ud med nyt pap og ført ned til bunden af huset. Nyt under- og overpap på depotrum, bad, kulrum og værksted. Værkstedets tag blev forstærket med en 4"x4" bjælke, som blev taget fra et gammelt trådbur til ræve. Alle vinduer, skodder, rammer og kantlister er blevet malet.

Jannik er i gang med at reparere taget af Hoelsbu  
Feltrapport 1999

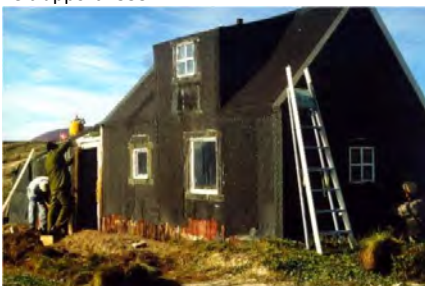
Sydsiden af Hoelsbu bliver istandsat  
Feltrapport 2000

- 2000 Påsveining af nyt pap på den resterende del af stationen. Der blev lavet nye skodder og det meste af træværket malet. Den originale navneskilt fra 1930 blev malet op igen og sat på plads.
- 2007 Mindre reparationer på løsnet tagpap og nymaling af vinduer og skodder og rengøring af køkken med flere hold sæbevand

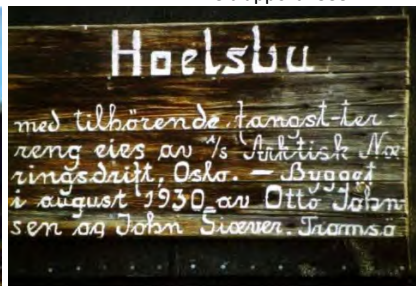
Den originale navneskilt bliver renoveret.  
Feltrapport 2000

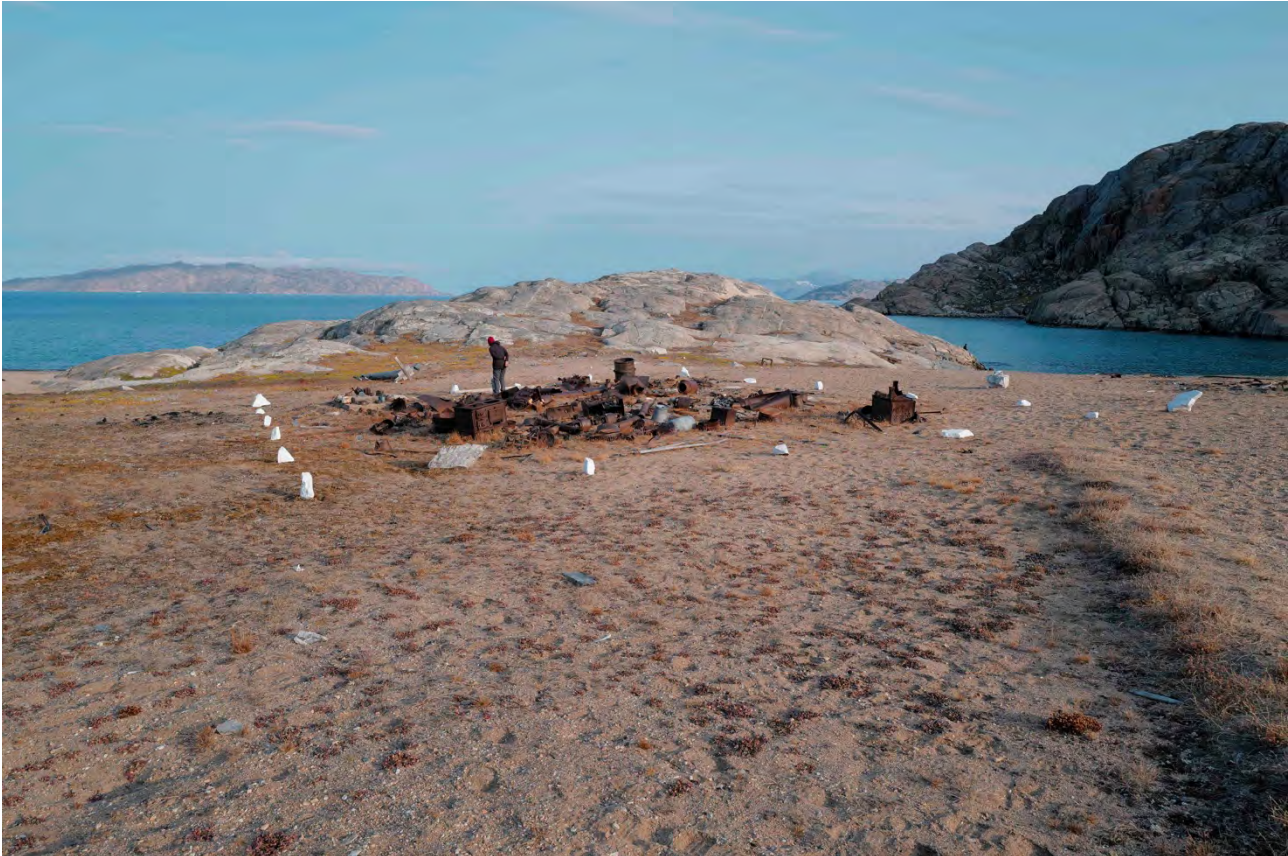
Eskimonæs , afmærkning af "No-go"-zone med hvidmalede sten, august 2019, Foto: Erik Jochumsen

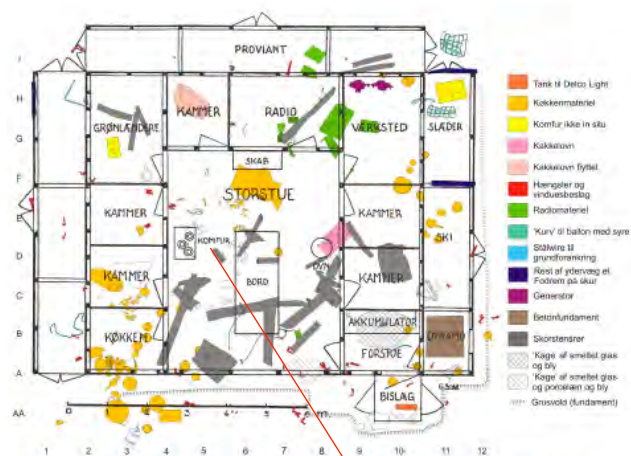
Rentegning af indmålte genstande på stationshuset med grundplan på Eskimonæs med Gunnar Seidenfadens plantegning (1937)  
Kilde: Slagmarksarkæologi i Nordøstgrønland. Jens Fog Jensen og Tilo Krause
