Arkæologisk besigtigelse i forbindelse med kapacitetsudvidelse af Buksefjordsværket, sommeren 2023

Technical Reports of the
Greenland National Museum & Archives
No. 202302_01

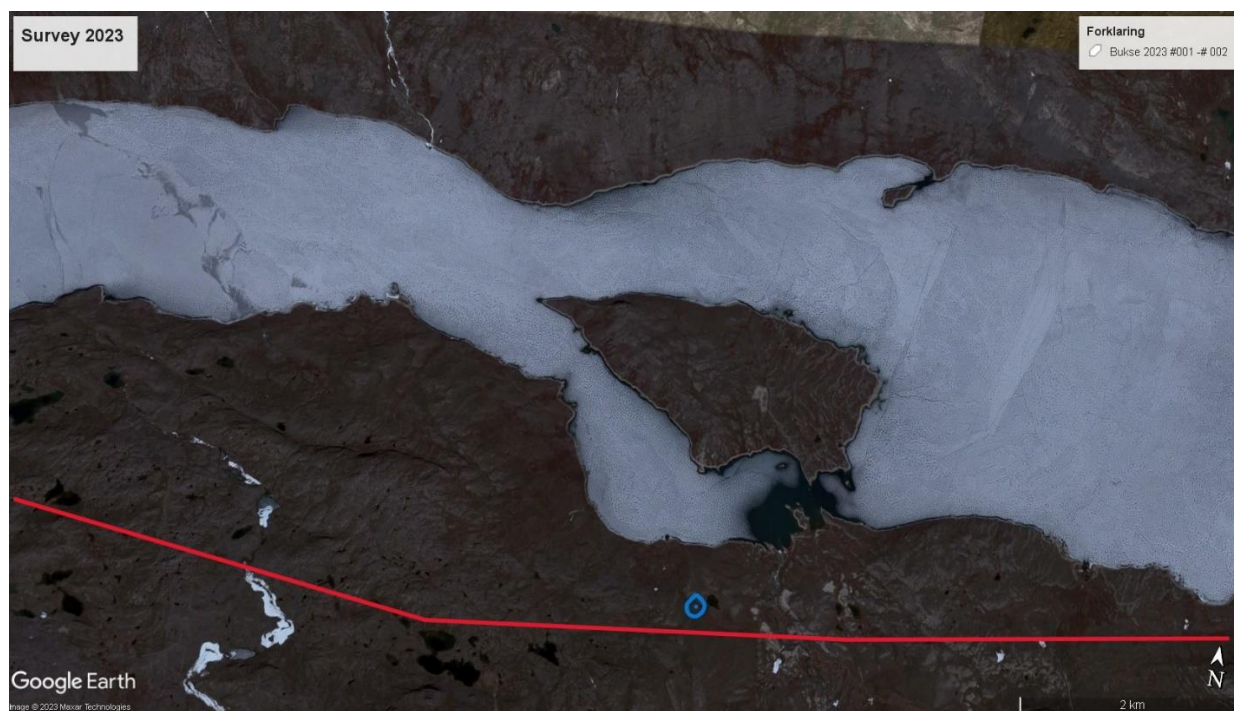
Figur 2 Placeringen af de fundne anlæg Bukse 2023 #001 og #002 markeret med blåt. Den kommende arbejdsvej markeret med rødt (kort: GoogleEarth).

Den kommende arbejdsvej er placeret mere end 50 meter fra de registrerede anlæg, hvorfor der ikke er direkte konflikt imellem fredede fortidsminder og nuværende anlægsplaner. Dog skal man være opmærksom på hvis der sker en ændring eller udvidelse af anlægsplaner i området.

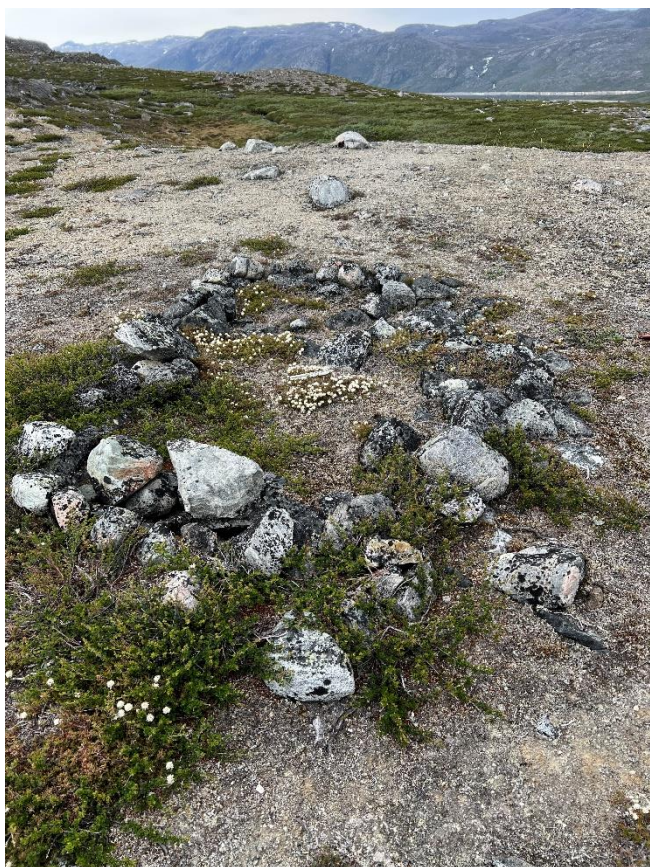
Bukse #001 – Ly

(Jagt) ly konstrueret med tættopstillede, hovedstore sten.

Formen er todelt med to separate soveplatforme.

Længde: 264cm

Bredde: 270cm

Figur 3 #001 set fra øst (foto: F. Larsen/NKA 2023).

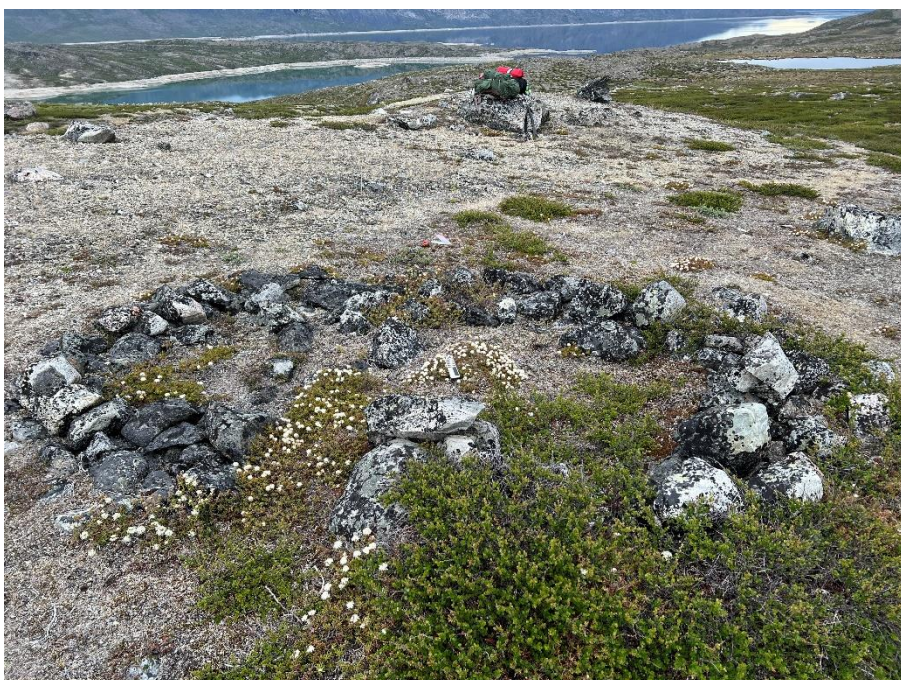
Figur 4 #001 set fra syd (foto: F. Larsen/NKA 2023).

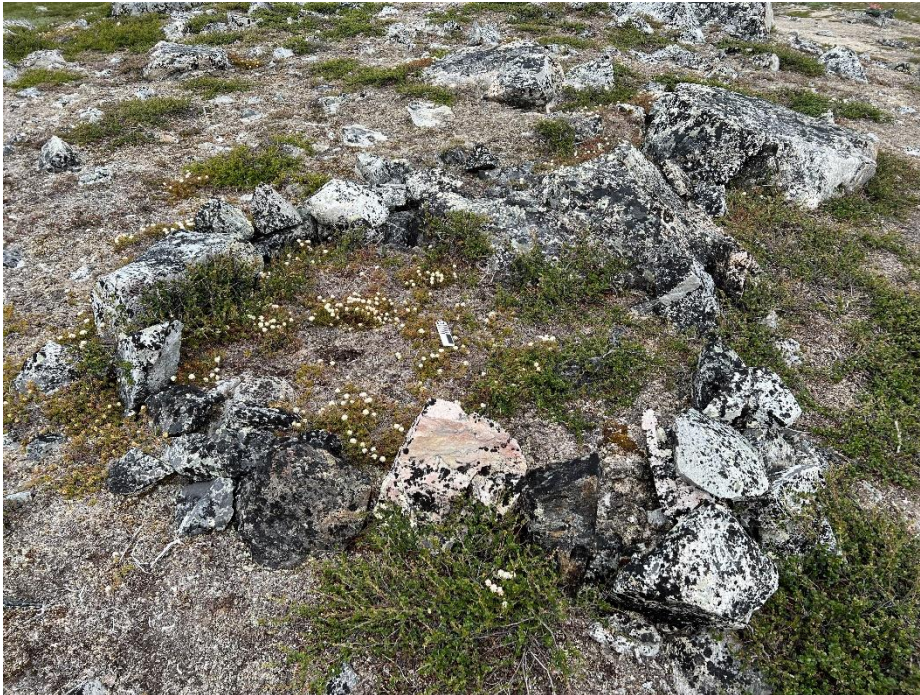
Bukse #002 – shelter

(Jagt) ly bygget /
konstrueret med tætte
store sten bygget op ad
grundfjeldet.

Længde: 310cm

Bredde:264cm

Formen er mere rund i
forhold til ly #001

Figur 5 #002 set fra øst (foto: F. Larsen/NKA 2023).

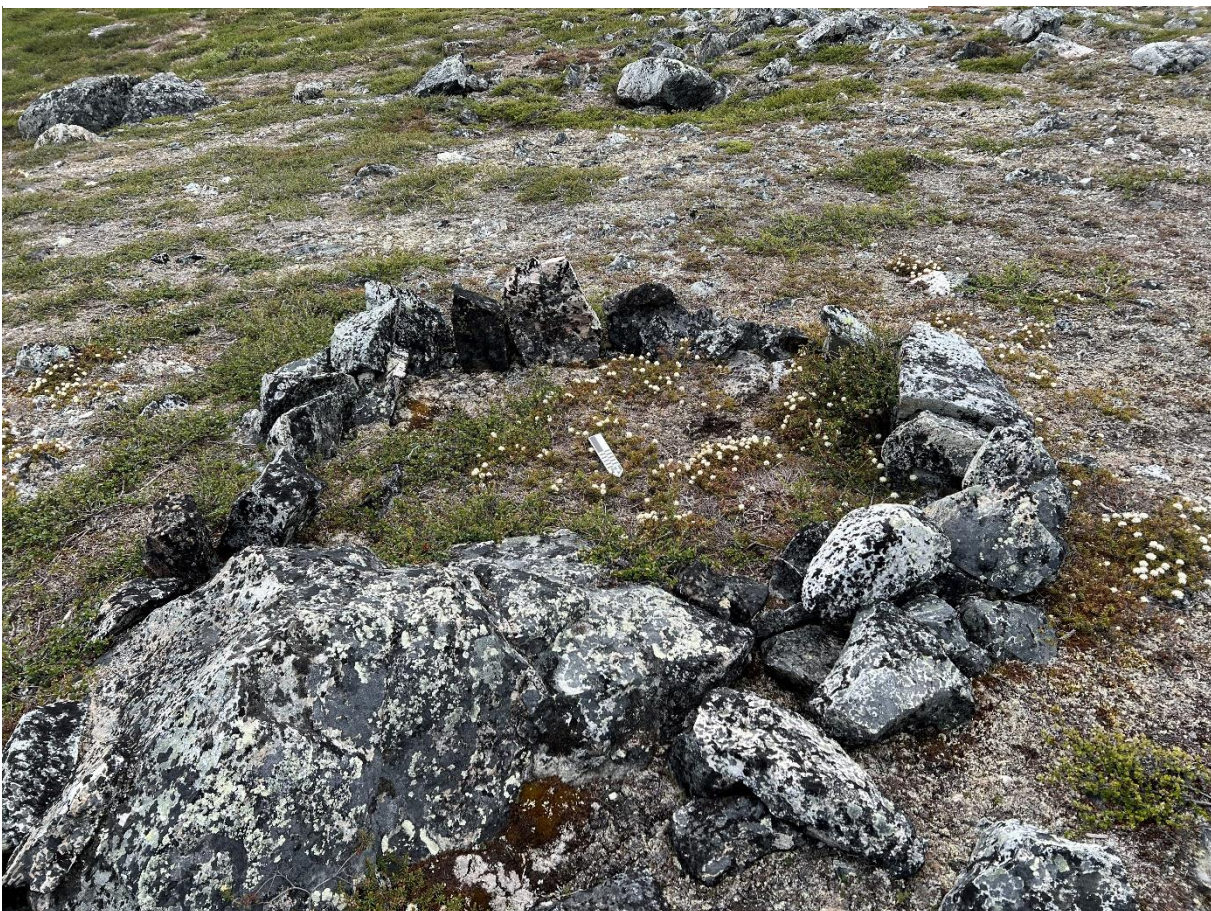
Figur 6 #002 set fra vest (foto: F. Larsen/NKA 2023).
